2021.  
12

서울문산고속도로 시설물 정기안전점검 용역  
**하 자 점 검 보 고 서**  
**[      건      축      물      ]**

**서울문산고속도로주식회사**

**점검기관 : (주)명성엔지니어링**

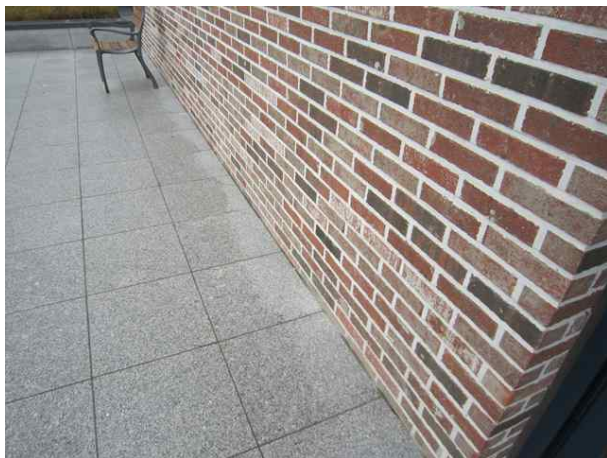
| 내용 | 옥상 바닥 이격 L=5.00m | | | | | 내용 | 옥상 난간 균열부백태 A=0.60m² | | | | |

| 구분 | | 손상내용 | 보수방안 | 손상<br>물량 | 단위 | 비고 |
|---|---|---|---|---|---|---|
| | 바닥 | 이격 | 실란트 시공 | 5.00 | m | 하자 |

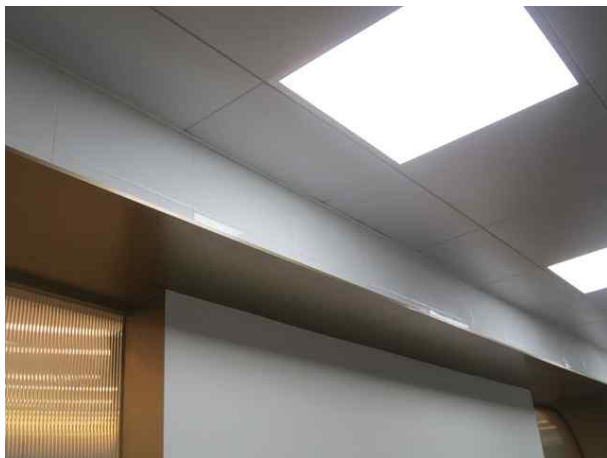
| 내용 | 천장 누수흔적 A=0.60m² | | | | | 내용 | 천장 텍스 들뜸 4EA | | | | |

| 구분 | | 손상내용 | 보수방안 | 손상<br>물량 | 단위 | 비고 |
|---|---|---|---|---|---|---|
| | | 누수흔적 | 주의관찰 후<br>조치 | 4.50 | m <sup>2</sup> | 하자 |

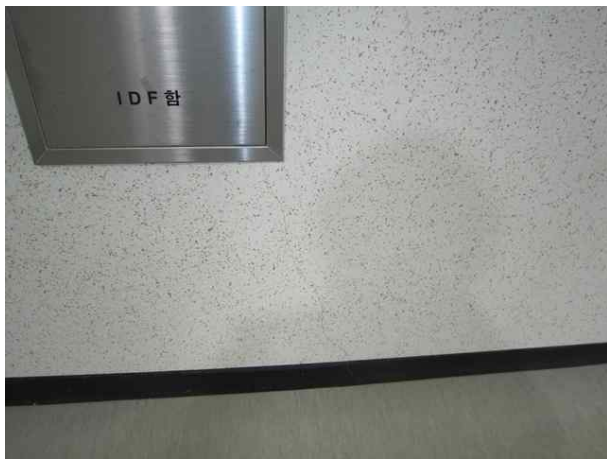
| 내용 | 벽체 균열(Cw=0.3mm이상) / L=4.00m, 2EA | | | | | 내용 | 타일파손 3EA | | | | |

| 구분 | | 손상내용 | 보수방안 | 손상<br>물량 | 단위 | 비고 |
|---|---|---|---|---|---|---|
| | 벽체 | 균열(Cw=0.3mm이상) | 주입보수 | 1.00 | m | 하자 |

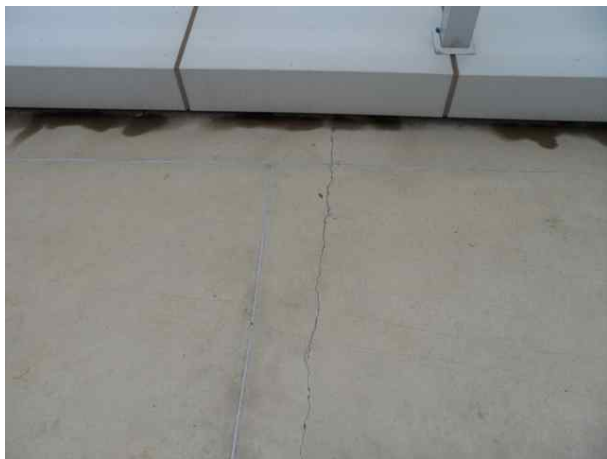
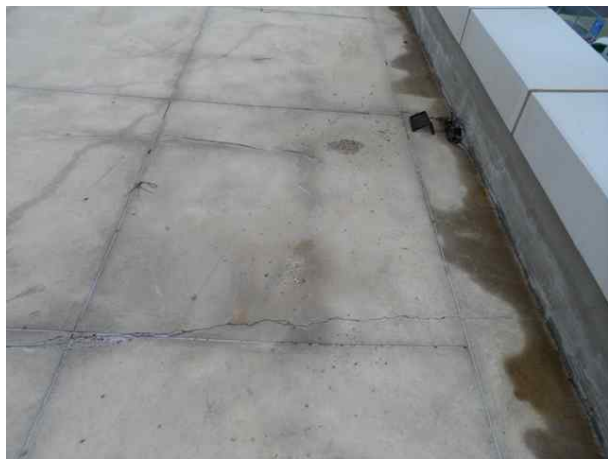
| 내용 | 지붕 바닥 균열(Cw=0.3mm이상) /<br>L=71.00m. 8EA | | | | | 내용 | 지붕 바닥 균열(Cw=0.3mm이상) /<br>L=18.00m. 3EA | | | | |

| 구분 | | 손상내용 | 보수방안 | 손상<br>물량 | 단위 | 비고 |
|---|---|---|---|---|---|---|
| | 바닥 | 균열(Cw=0.3mm이상) | 주입보수 | 71.00 | m | 하자 |
| | 바닥 | 균열(Cw=0.3mm이상) | 주입보수 | 18.00 | m | 하자 |

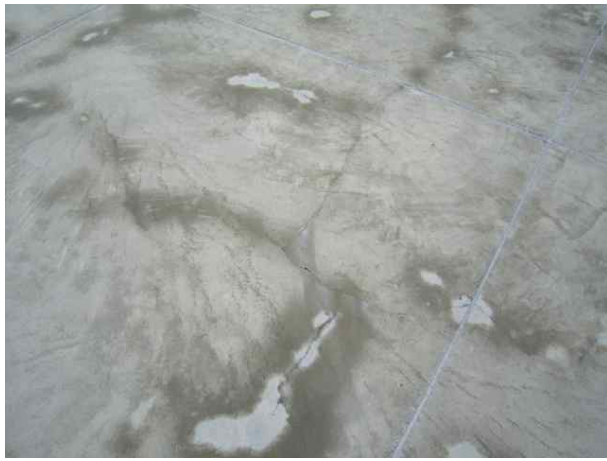
| 내용 | 옥상 바닥 망상균열 A=60.00㎡ | | | | | 내용 | 벽체 균열(Cw=0.3mm이상) / L=10.00m | | | | |

| 구분 | | 손상내용 | 보수방안 | 손상<br>물량 | 단위 | 비고 |
|---|---|---|---|---|---|---|
| | 바닥 | 망상균열 | 주의관찰 후<br>조치 | 60.00 | m <sup>2</sup> | 하자 |

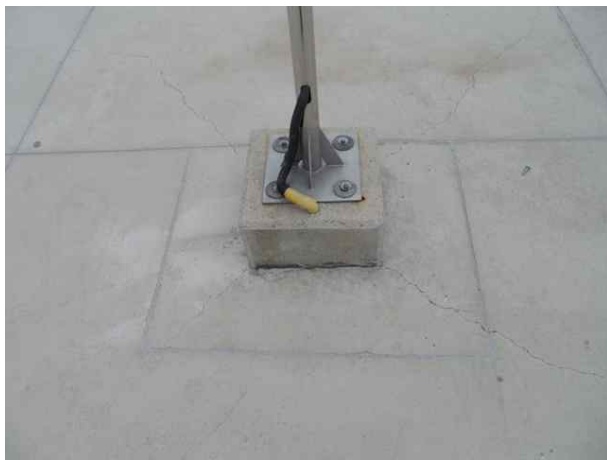
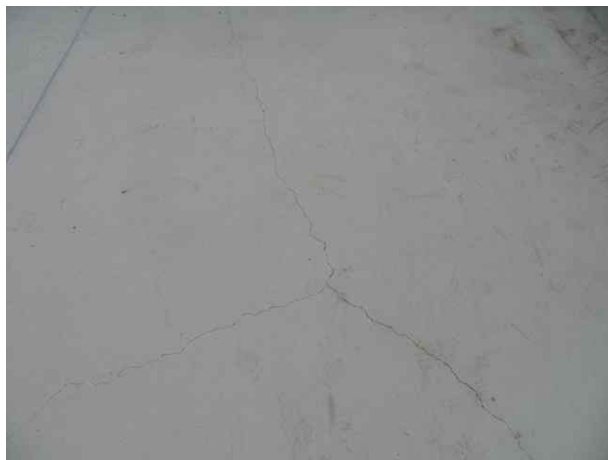
| 내용 | 옥상 바닥 망상균열 A=257.00m² | | | | | 내용 | 옥상 바닥 망상균열 A=257.00m² | | | | |

| 구분 | | 손상내용 | 보수방안 | 손상<br>물량 | 단위 | 비고 |
|---|---|---|---|---|---|---|
| | 바닥 | 망상균열 | 주의관찰 후<br>조치 | 257.00 | m <sup>2</sup> | 하자 |

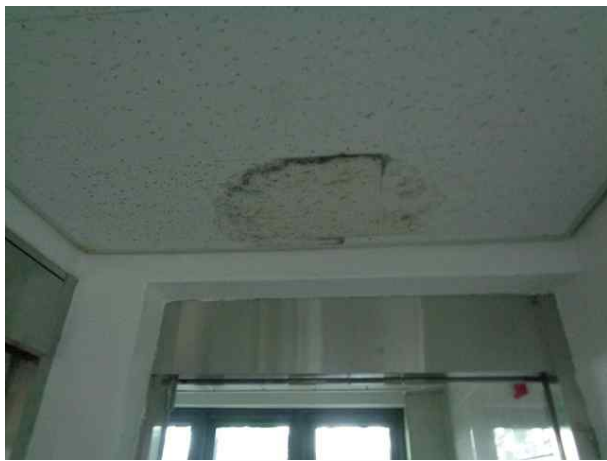
| 내용 | 천장 누수 A=0.25m² | | | | | 내용 | 벽체 균열 L=4.00m | | | | |

| 구분 | | 손상내용 | 보수방안 | 손상<br>물량 | 단위 | 비고 |
|---|---|---|---|---|---|---|
| 내부 | 천장 | 누수 | 주의관찰 후<br>조치 | 0.25 | m <sup>2</sup> | 하자 |

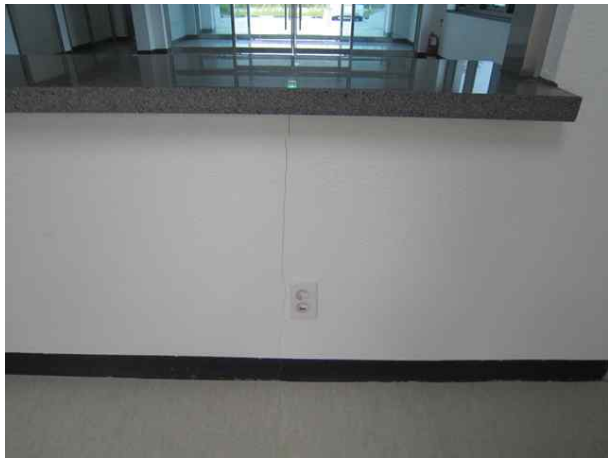
| 내용 | 벽체 균열( $C_w=0.3\text{mm}$ 이상) / $L=1.00\text{m}$ | | | | | 내용 | 벽체 누수 $L=3.70\text{m}$ | | | | |

| 구분 | | 손상내용 | 보수방안 | 손상<br>물량 | 단위 | 비고 |
|---|---|---|---|---|---|---|
| | | 균열(Cw=0.3mm이상) | 주입보수 | 1.00 | m | 하자 |

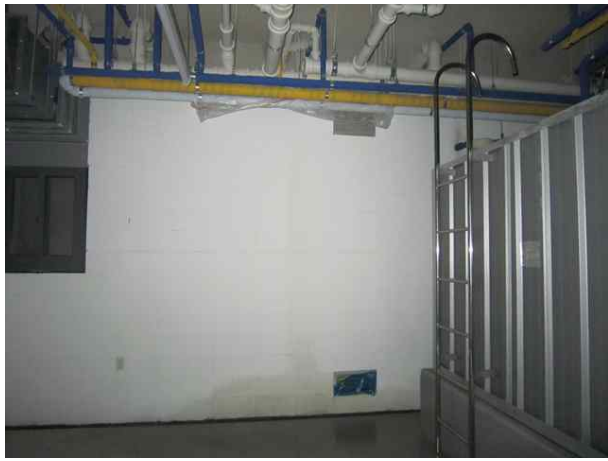
| 내용 | 벽체 누수흔적 $A=1.50\text{m}^2$ | | | | | 내용 | 벽체 실란트 손상 $L=4.00\text{m}$ | | | | |

| 구분 | | 손상내용 | 보수방안 | 손상<br>물량 | 단위 | 비고 |
|---|---|---|---|---|---|---|
| | | 누수흔적 | 주의관찰 후<br>조치 | 1.50 | m <sup>2</sup> | 하자 |

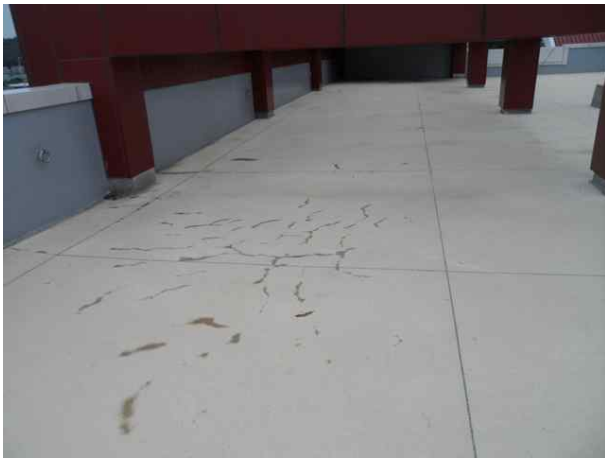
| 내용 | 옥상 바닥 망상균열 A=1.50㎡ | | | | | 내용 | 벽체 균열(Cw=0.3mm미만) / L=7.00m | | | | |

| 구분 | | 손상내용 | 보수방안 | 손상<br>물량 | 단위 | 비고 |
|---|---|---|---|---|---|---|
| | 바닥 | 망상균열 | 주의관찰 후<br>조치 | 576.00 | m <sup>2</sup> | 하자 |

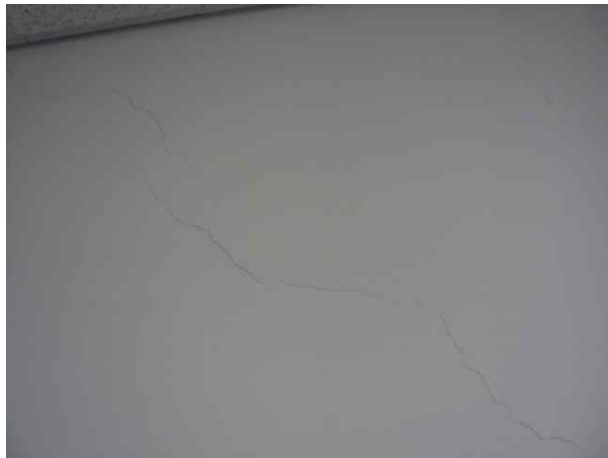
| 내용 | 전경 | | | | | 내용 | 벽체 균열( $Cw=0.3\text{mm}$ 이상) / $L=12.00\text{m}$ | | | | |

| 구분 | | 손상내용 | 보수방안 | 손상<br>물량 | 단위 | 비고 |
|---|---|---|---|---|---|---|
| | 벽체 | 균열(Cw=0.3mm이상) | 주입보수 | 12.00 | m | 하자 |

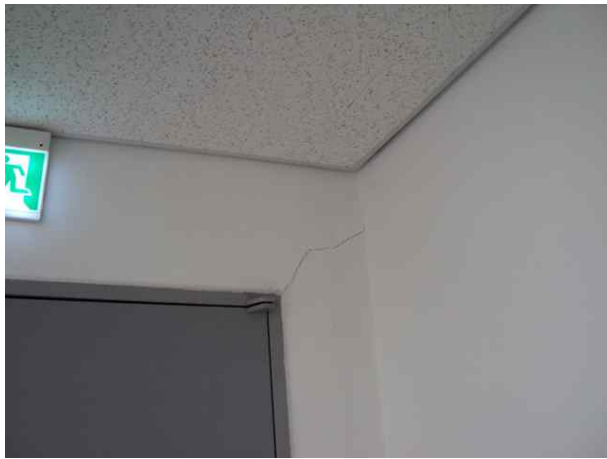
| 내용 | 벽체 균열( $Cw=0.5\text{mm}$ 이상) / $L=4.50\text{m}$ | | | | | 내용 | 천장 누수흔적 $A=0.25\text{m}^2$ | | | | |

| 구분 | | 손상내용 | 보수방안 | 손상<br>물량 | 단위 | 비고 |
|---|---|---|---|---|---|---|
| | | 균열(Cw=0.5mm이상) | 충진보수 | 4.50 | m | 하자 |

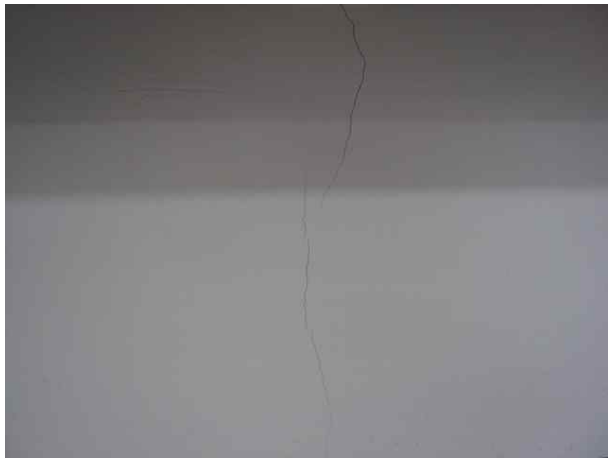
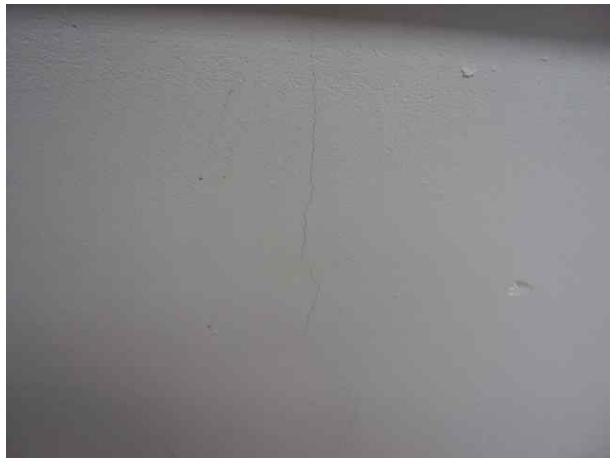
| 내용 | 벽체 균열(Cw=0.3mm이상) / L=13.00m | | | | | 내용 | 벽체 균열(Cw=0.3mm이상) / L=13.00m | | | | |

| 구분 | | 손상내용 | 보수방안 | 손상<br>물량 | 단위 | 비고 |
|---|---|---|---|---|---|---|
| | 벽체 | 균열(Cw=0.3mm이상) | 주입보수 | 13.00 | m | 하자 |

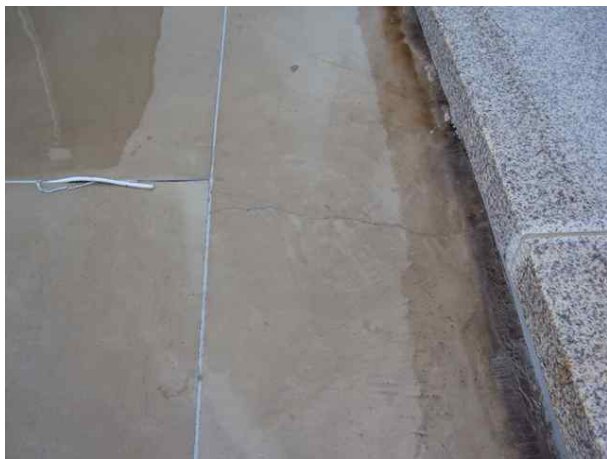
| 내용 | 옥상 바닥 균열(Cw=0.3mm이상) / L=17.00m | | | | | 내용 | 벽체 균열(Cw=0.5mm이상) / L=1.00m | | | | |

| 구분 | | 손상내용 | 보수방안 | 손상<br>물량 | 단위 | 비고 |
|---|---|---|---|---|---|---|
| | 바닥 | 균열(Cw=0.3mm이상) | 주입보수 | 17.00 | m | 하자 |

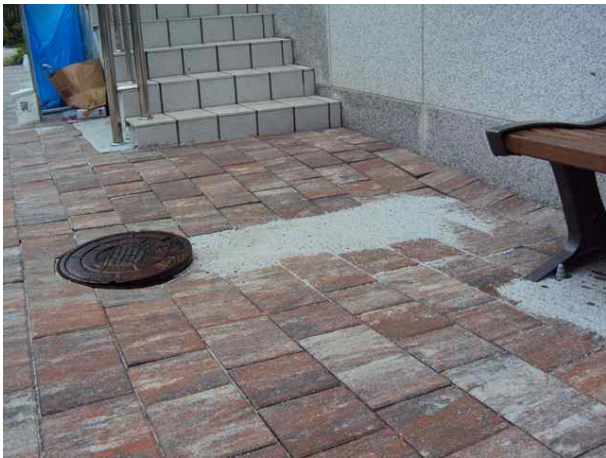
| 내용 | 바닥 침하 A=12.00㎡ | | | | | 내용 | 옥상 바닥 망상균열 A=90.00㎡ | | | | |

| 구분 | | 손상내용 | 보수방안 | 손상<br>물량 | 단위 | 비고 |
|---|---|---|---|---|---|---|
| | 바닥 | 바닥침하 | 주의관찰 후<br>조치 | 12.00 | m <sup>2</sup> | 하자 |

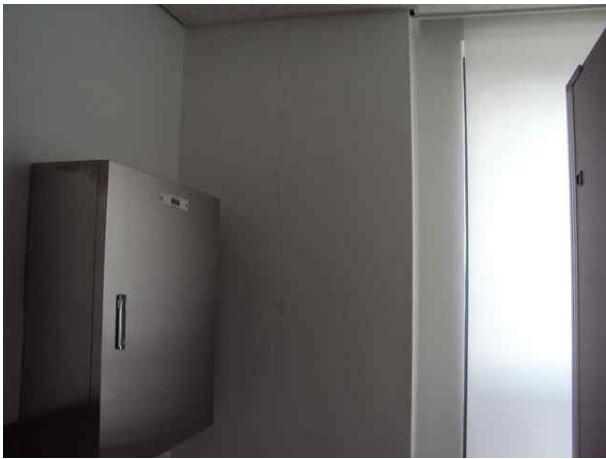
| 내용 | 벽체 균열(Cw=0.3mm이상) / L=17.50m | | | | | 내용 | 벽체 균열(Cw=0.5mm이상) / L=3.50m | | | | |

| 구분 | | 손상내용 | 보수방안 | 손상<br>물량 | 단위 | 비고 |
|---|---|---|---|---|---|---|
| | 벽체 | 균열(Cw=0.3mm이상) | 주입보수 | 17.50 | m | 하자 |
