## 2.17 남고양IC1교

서울~문산고속도로 민간투자사업  
제1공구 : 고양 김매 ~ 고양 행신

## 2.18 남고양교

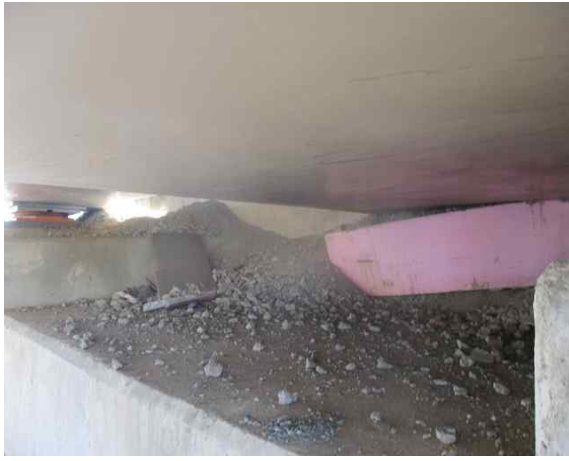
| 위 치 | 신축이음 A1 | 위 치 | 교대 A2 |

| 현 황 | 차수판 볼트체결 불량 | 현 황 | 토사 및 폐콘크리트 퇴적 |

| 구 분 | | 점검 결과 | | 조치 필요사항 |
|---|---|---|---|---|
| 점검자 의견 | | <p>고양분기점 7교의 손상현황으로는 방호벽 텔리네이트 파손, 접속부 파손, 신축이음 차수판 볼트체결 불량, 후타재 균열, 후타재 파손, 교량받침 받침몰탈 파손, Plate부식, 교대 토사 및 폐콘크리트 퇴적 등의 손상이 조사되었다.</p> <p>기 발생한 손상은 초기건조수축 및 시공미흡, 외부충격 등에 의한 손상으로 주의관찰 및 내구성 확보 차원의 보수가 필요하다. 배수시설의 현재 손상 등 상태는 양호하나 포장부의 원활한 배수를 위하여 주기적인 정비가 요망된다.</p> | | |

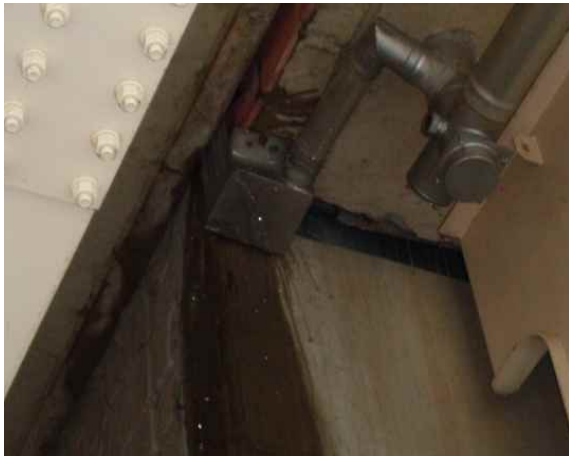
| 위 치 | 교대 A1 | 위 치 | 배수시설 A2 |

| 현 황 | 신축이음 하부 누수 | 현 황 | 배수관 월류 |

| 구 분 | | 점검 결과 | | 조치 필요사항 |
|---|---|---|---|---|
| 점검자 의견 | | <p>서문22교(문산)의 주요 손상현황으로는 신축이음 후타재 파손, 차수판볼트탈락, 신축이음 하부 누수, 배수시설 배수관 월류, 바닥판하면 보수부균열부백태 등이 조사되었다. 기 발생한 손상은 초기건조수축 및 시공미흡 등으로 인한 손상으로 주의관찰 및 내구성 확보 차원의 보수가 필요하다.</p> | | |

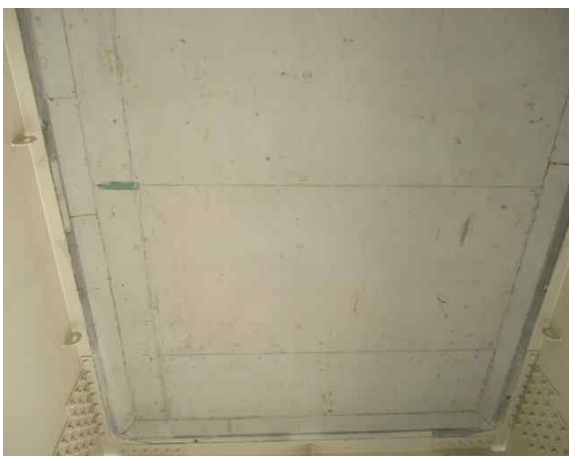
| 위 치 | 바닥판하면 S6 | 위 치 | 바닥판하면 S6 |

| 현 황 | 망상균열 | 현 황 | 보수부균열부백태 일부보수됨 |

| 구 분 | | 점검 결과 | | 조치 필요사항 |
|---|---|---|---|---|
| | 바닥판 | · 보수부균열부백태<br>· 망상균열 | | 백태보수<br>표면처리 |

| 구분 | | 손상내용 | 보수방안 | 손상<br>물량 | 보수<br>물량 | 단위 | 우선<br>순위 |
|---|---|---|---|---|---|---|---|
| 바닥판하면 | | 망상균열 | 표면처리 | 961.00 | 1,441.50 | m <sup>2</sup> | 하자 |

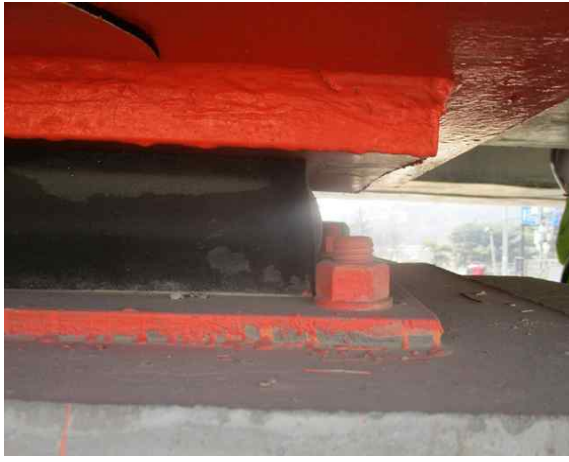
| 위 치 | 교대 A1 | 위 치 | 교량받침 A1 |

| 현 황 | 신축이음 하부 누수 | 현 황 | 탄성고무배부름 |

| 구 분 | | 점검 결과 | | 조치 필요사항 |
|---|---|---|---|---|
| 점검자 의견 | | <p>서문27교(서울)의 주요 손상현황으로는 교량받침 탄성고무배부름, 신축이음 신축이음 하부 누수가 조사되었다.</p> <p>기 발생한 손상은 시공미흡에 의한 손상으로 판단되며, 주의관찰 및 내구성 확보 차원의 보수가 필요하다.</p> | | |

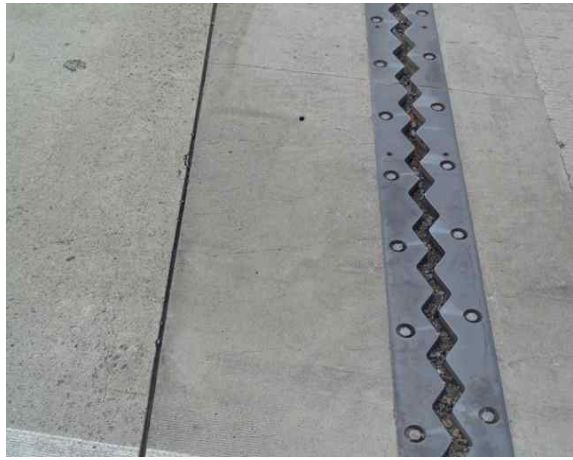
| 위 치 | 교각 | 위 치 | 신축이음 A1 |

| 현 황 | 전경 | 현 황 | 후타재 균열 |

| 구 분 | | 점검 결과 | | 조치 필요사항 |
|---|---|---|---|---|
| | 신축이음 | · 후타재 균열(cw=0.3mm미만)<br>· 차수판 볼트 탈락<br>· 신축이음 하부 누수 | | 표면처리<br>정비<br>물받이 설치 |

| 구분 | | 손상내용 | 보수방안 | 손상<br>물량 | 보수<br>물량 | 단위 | 우선<br>순위 |
|---|---|---|---|---|---|---|---|
| 신축이음 | 후타재 | 후타재 균열<br>(cw=0.3mm미만) | 표면처리 | 24.00 | 9.00 | m <sup>2</sup> | 하자 |

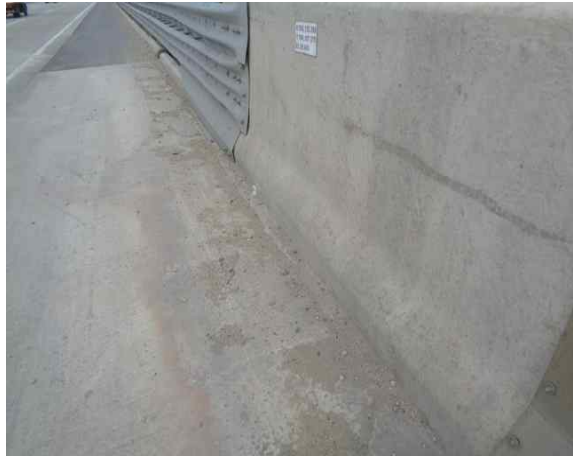
| 위 치 | 신축이음 A2 | 위 치 | 교면포장 S2 |

| 현 황 | 차수관 볼트탈락 | 현 황 | 접속도로 파손 |

| 구 분 | | 점검 결과 | | 조치 필요사항 |
|---|---|---|---|---|
| 점검자 의견 | | <p>서문27교(문산)의 주요 손상현황으로는 교면포장 접속도로 파손, 신축이음 후타재 균열(cw=0.3mm미만), 차수판 볼트탈락, 신축이음 하부 누수, 교대 균열부백태가 조사되었다.</p> <p>기 발생한 손상은 시공미흡에 의한 손상으로 판단되며, 주의관찰 및 내구성 확보 차원의 보수가 필요하다.</p> | | |

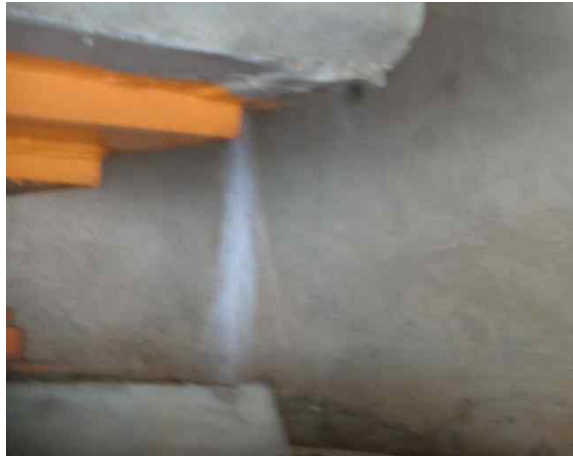
| 위 치 | 교대 A2 | 위 치 | 교대 A2 |

| 현 황 | 신축이음 하부 누수 | 현 황 | 균열부백태 |

| 구 분 | | 점검 결과 | | 조치 필요사항 |
|---|---|---|---|---|
| 하<br>부<br>구<br>조 | 교 대 | · 균열부백태 | | 백태보수 |

| 구분 | | 손상내용 | 보수방안 | 손상<br>물량 | 보수<br>물량 | 단위 | 우선<br>순위 |
|---|---|---|---|---|---|---|---|
| 교대 | | 균열부백태 | 백태보수 | 0.12 | 0.18 | m <sup>2</sup> | 하자 |
