## 2.32 장진천2교(서울)

### 1) 현황표

### 2.33 장진천2교(문산)

## 2.34 대원2교

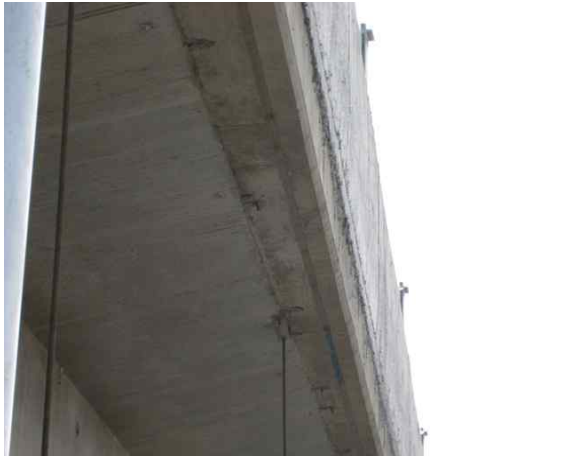
| 위 치 | 방호벽 A2 | 위 치 | 바닥판하면 S3 |

| 현 황 | 파손 | 현 황 | 물끊기홈 미제거 |

| 구 분 | | 점검 결과 | | 조치 필요사항 |
|---|---|---|---|---|
| | 바닥판 | · 물끊기홈 미제거 | | 정비 |

| 구분 | | 손상내용 | 보수방안 | 손상<br>물량 | 보수<br>물량 | 단위 | 우선<br>순위 |
|---|---|---|---|---|---|---|---|
| 바닥판하면 | | 물끊기홈 미제거 | 정비 | 2.30 | 3.45 | m | 하자 |

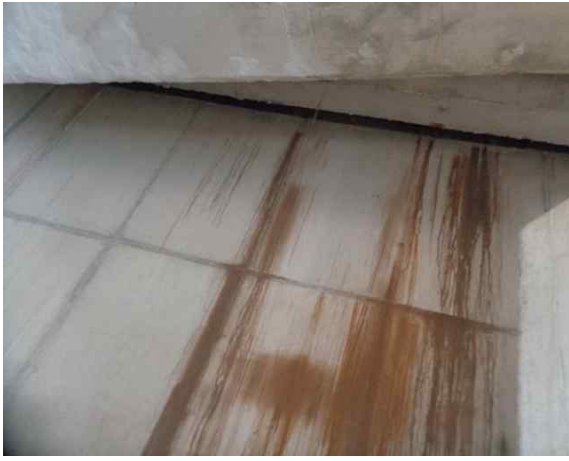
| 위 치 | 교대 A2 | 위 치 | 교대 A1 |

| 현 황 | 신축이음하부 누수 | 현 황 | 균열부백태 |

| 구 분 | | 점검 결과 | | 조치 필요사항 |
|---|---|---|---|---|
| | 신축이음 | · 신축이음 하부 누수 | | 물받이 설치 |

| 구분 | | 손상내용 | 보수방안 | 손상<br>물량 | 보수<br>물량 | 단위 | 우선<br>순위 |
|---|---|---|---|---|---|---|---|
| 신축이음 | 본체 | 신축이음하부 누수 | 물받이 설치 | 2.00 | 3.00 | m | 하자 |

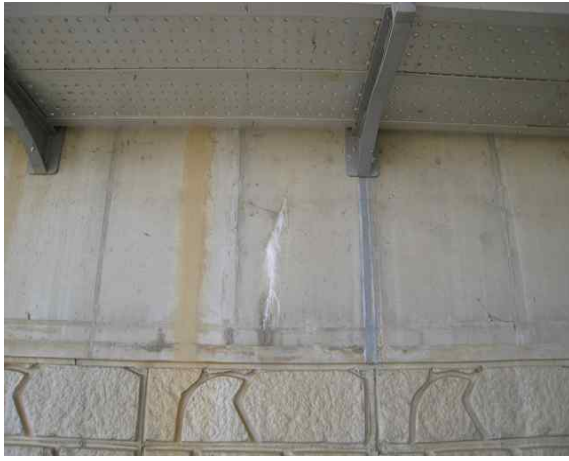
| 구 분 | | 점검 결과 | | 조치 필요사항 |
|---|---|---|---|---|
| 하<br>부<br>구<br>조 | 교 대 | · 균열부백태 | | 백태보수 |

| 구분 | | 손상내용 | 보수방안 | 손상<br>물량 | 보수<br>물량 | 단위 | 우선<br>순위 |
|---|---|---|---|---|---|---|---|
| 교대 | | 균열부백태 | 백태보수 | 0.22 | 0.33 | m <sup>2</sup> | 하자 |

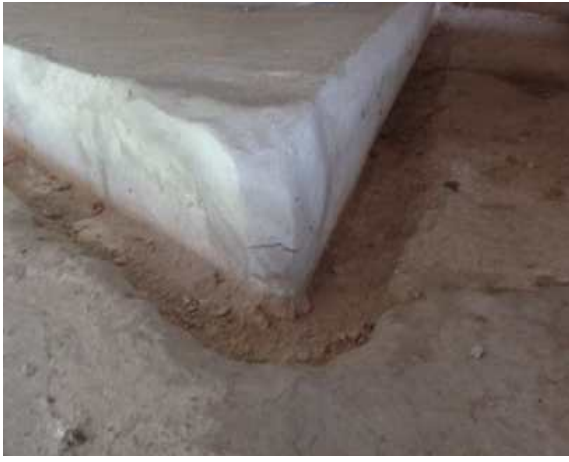
| 위 치 | 교량받침 A2 | 위 치 | 교량받침 A1 |

| 현 황 | 보수부 들뜸 | 현 황 | 스토퍼간섭 |

| 구 분 | | 점검 결과 | | 조치 필요사항 |
|---|---|---|---|---|
| | 교량받침 | · 받침콘크리트 보수부 들뜸<br>· 스토퍼간섭 | | 단면보수<br>주의관찰 |

| 구분 | | 손상내용 | 보수방안 | 손상<br>물량 | 보수<br>물량 | 단위 | 우선<br>순위 |
|---|---|---|---|---|---|---|---|
| | | 받침콘크리트 보수부 들뜸 | 단면보수 | 0.04 | 0.06 | m <sup>2</sup> | 하자 |

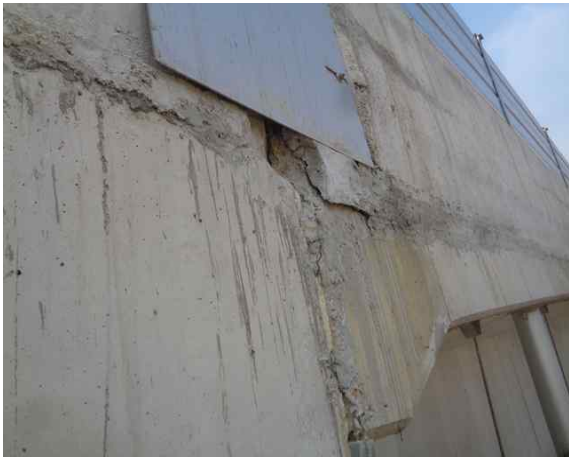
| 위 치 | 바닥판하면 S1 | 위 치 | 배수시설 A1 |

| 현 황 | 파손 | 현 황 | 배수관 누수 |

| 구 분 | | 점검 결과 | | 조치 필요사항 |
|---|---|---|---|---|
| | 바닥판 | · 파손 | | 단면보수 |

| 구분 | | 손상내용 | 보수방안 | 손상<br>물량 | 보수<br>물량 | 단위 | 우선<br>순위 |
|---|---|---|---|---|---|---|---|
| 바닥판하면 | | 파손 | 단면보수 | 0.06 | 0.09 | m <sup>2</sup> | 하자 |

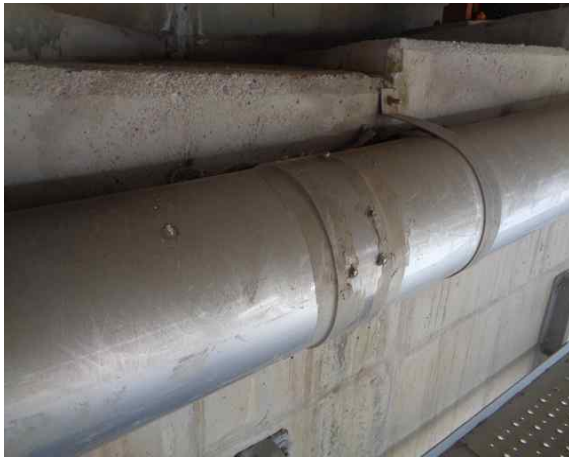
| 구 분 | | 점검 결과 | | 조치 필요사항 |
|---|---|---|---|---|
| | 배수시설 | · 배수관 누수 | | 정비 |

| 구분 | | 손상내용 | 보수방안 | 손상<br>물량 | 보수<br>물량 | 단위 | 우선<br>순위 |
|---|---|---|---|---|---|---|---|
| 배수시설 | | 배수관 누수 | 정비 | 2.00 | 2.00 | EA | 하자 |

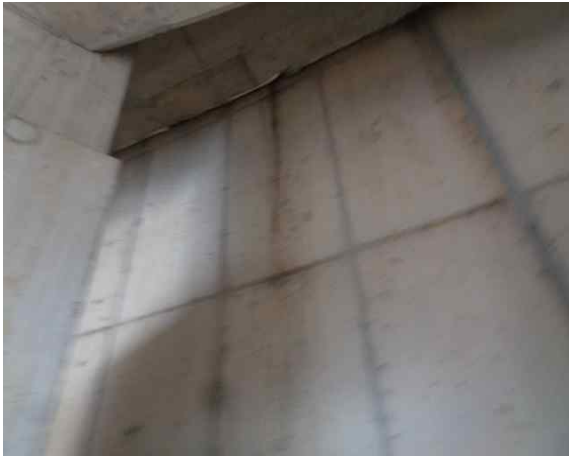
| 위 치 | 교대 A2 | 위 치 | 교대 A1 |

| 현 황 | 신축이음하부 누수 | 현 황 | 균열부백태 |

| 구분 | | 손상내용 | 보수방안 | 손상<br>물량 | 보수<br>물량 | 단위 | 우선<br>순위 |
|---|---|---|---|---|---|---|---|
| 신축이음 | 본체 | 신축이음하부 누수 | 물받이 설치 | 1.20 | 1.80 | m | 하자 |

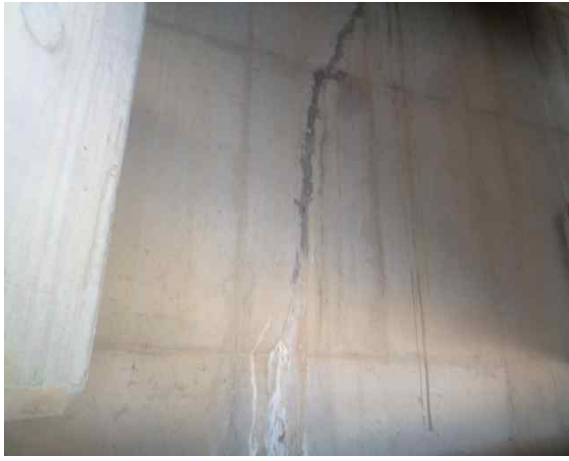
| 구 분 | | 점검 결과 | | 조치 필요사항 |
|---|---|---|---|---|
| 하<br>부<br>구<br>조 | 교 대 | · 균열부백태 및 백태<br>· 체수<br>· 교대 신축이음 하부 누수 | | 백태보수<br>정비<br>물받이 설치 |

| 구분 | | 손상내용 | 보수방안 | 손상<br>물량 | 보수<br>물량 | 단위 | 우선<br>순위 |
|---|---|---|---|---|---|---|---|
| 교대 | | 균열부백태 | 백태보수 | 0.50 | 0.75 | m <sup>2</sup> | 하자 |

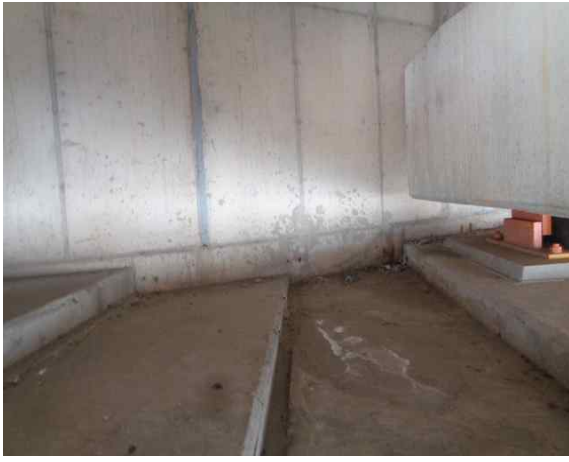
| 위 치 | 교대 A2 | 위 치 | 교대 A2 |

| 현 황 | 백태 | 현 황 | 채수 |

| 구분 | | 손상내용 | 보수방안 | 손상<br>물량 | 보수<br>물량 | 단위 | 우선<br>순위 |
|---|---|---|---|---|---|---|---|
| | | 백태 | 백태보수 | 0.03 | 0.05 | m <sup>2</sup> | 하자 |

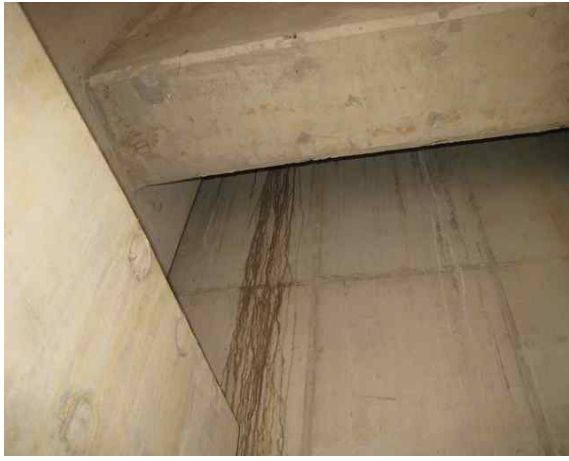
| 위 치 | 거더 | 위 치 | 교대 A2 |

| 현 황 | 전경 | 현 황 | 신축이음하부 누수 |

| 구 분 | | 점검 결과 | | 조치 필요사항 |
|---|---|---|---|---|
| | 신축이음 | · 신축이음 하부 누수 | | 물받이 설치 |

| 구분 | | 손상내용 | 보수방안 | 손상<br>물량 | 보수<br>물량 | 단위 | 우선<br>순위 |
|---|---|---|---|---|---|---|---|
| 신축이음 | 본체 | 신축이음하부 누수 | 물받이 설치 | 1.50 | 2.25 | m | 하자 |

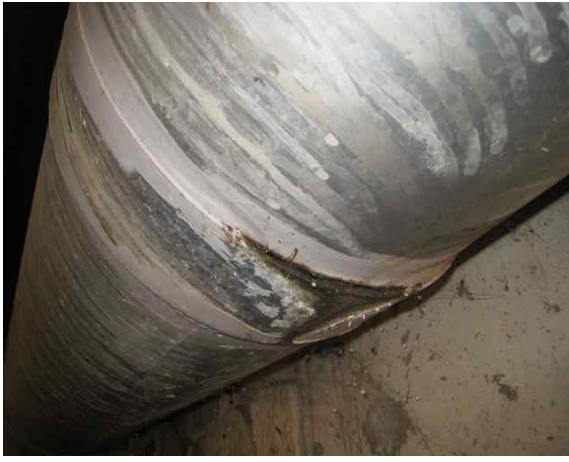
| 위 치 | 배수시설 A1 | 위 치 | 방호벽 S4 |

| 현 황 | 배수관 접합부 누수 | 현 황 | 균열부백태 |

| 구 분 | | 점검 결과 | | 조치 필요사항 |
|---|---|---|---|---|
| | 배수시설 | · 배수관 접합부 누수 | | 정비 |

| 구분 | | 손상내용 | 보수방안 | 손상<br>물량 | 보수<br>물량 | 단위 | 우선<br>순위 |
|---|---|---|---|---|---|---|---|
| 배수시설 | | 배수관접합부누수 | 정비 | 1.00 | 1.00 | EA | 하자 |

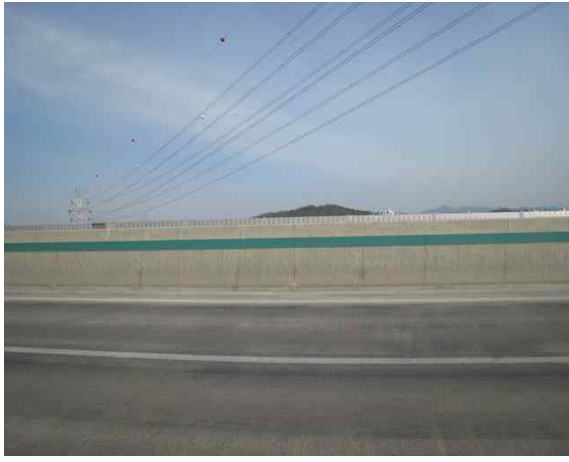
| 구 분 | | 점검 결과 | | 조치 필요사항 |
|---|---|---|---|---|
| | 난간(방호벽) | · 균열부백태 | | 백태보수 |

| 구분 | | 손상내용 | 보수방안 | 손상<br>물량 | 보수<br>물량 | 단위 | 우선<br>순위 |
|---|---|---|---|---|---|---|---|
| 방호벽 | | 균열부백태 | 백태보수 | 3.60 | 5.40 | m <sup>2</sup> | 하자 |

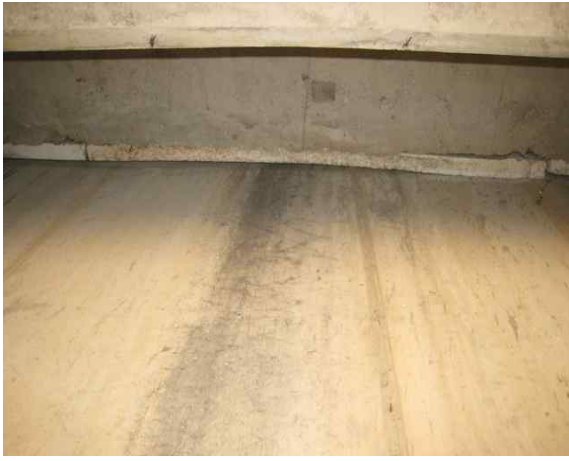
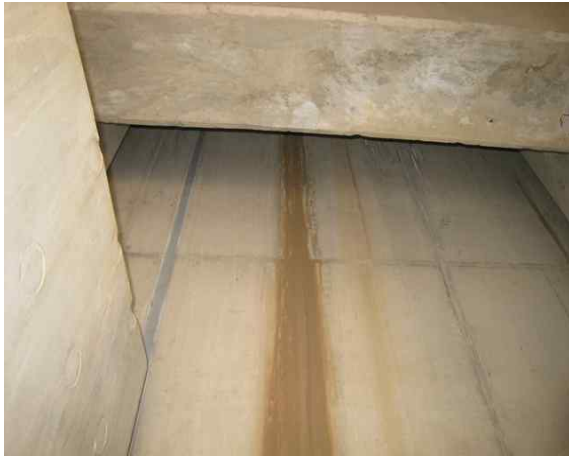
| 위 치 | 신축이음 A1 | 위 치 | 신축이음 A2 |

| 현 황 | 신축이음 하부 누수 | 현 황 | 신축이음 하부 누수 |

| 구 분 | | 점검 결과 | | 조치 필요사항 |
|---|---|---|---|---|
| | 신축이음 | · 신축이음 하부 누수 | | 물받이 설치 |

| 구분 | | 손상내용 | 보수방안 | 손상<br>물량 | 보수<br>물량 | 단위 | 우선<br>순위 |
|---|---|---|---|---|---|---|---|
| 신축이음 | 본체 | 신축이음하부 누수 | 물받이 설치 | 2.60 | 3.90 | m | 하자 |

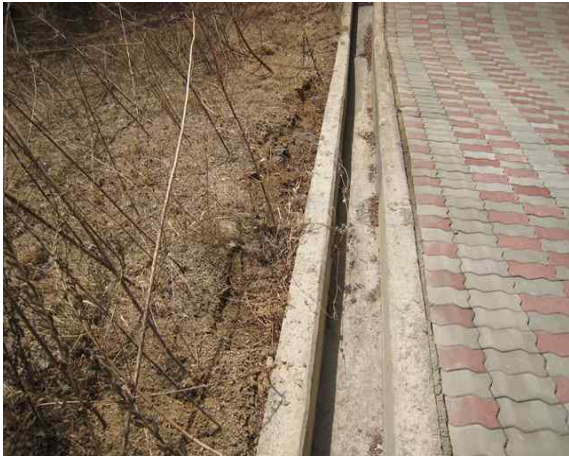
| 위 치 | 교대 A2 | 위 치 | 배수시설 배수관 S08 |

| 현 황 | 법면 토사유실 | 현 황 | 배수관 불량 |

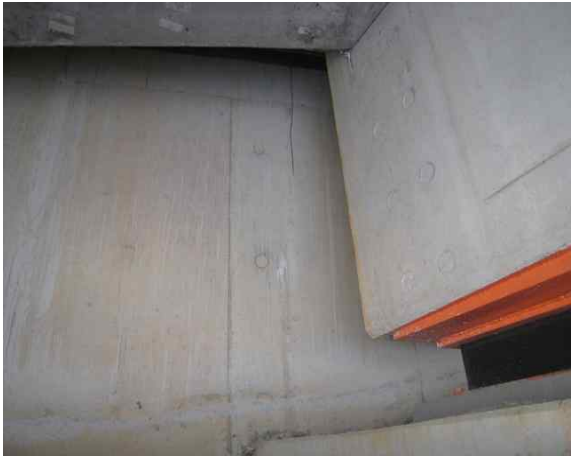
| 위 치 | 교대 A1 | 위 치 | 교대 A2 |

| 현 황 | 균열(CW=0.3mm이상) | 현 황 | 백태 |

| 구 분 | | 점검 결과 | | 조치 필요사항 |
|---|---|---|---|---|
| 하<br>부<br>구<br>조 | 교 대 | · 균열(Cw=0.3mm이상)<br>· 백태 | | 주입보수<br>백태보수 |

| 구분 | 손상내용 | 보수방안 | 손상<br>물량 | 보수<br>물량 | 단위 | 우선<br>순위 |
|---|---|---|---|---|---|---|
| 교대 | 균열(Cw=0.3mm이상) | 주입보수 | 4.50 | 6.75 | m | 하자 |

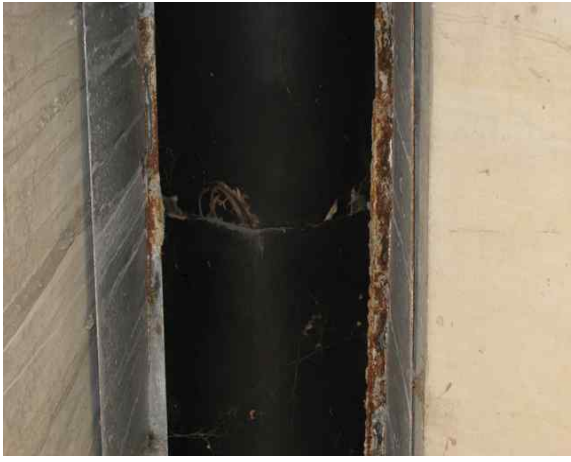
| 위 치 | 교대 A2 | 위 치 | 배수시설 A2 |

| 현 황 | 신축이음 하부 누수 | 현 황 | 이음부 실링 파손(누수) |

| 구 분 | | 점검 결과 | | 조치 필요사항 |
|---|---|---|---|---|
| | 신축이음 | · 신축이음 하부 누수 | | 물받이 설치 |

| 구분 | | 손상내용 | 보수방안 | 손상<br>물량 | 보수<br>물량 | 단위 | 우선<br>순위 |
|---|---|---|---|---|---|---|---|
| 신축이음 | 본체 | 신축이음하부 누수 | 물받이 설치 | 12.00 | 18.00 | m | 하자 |

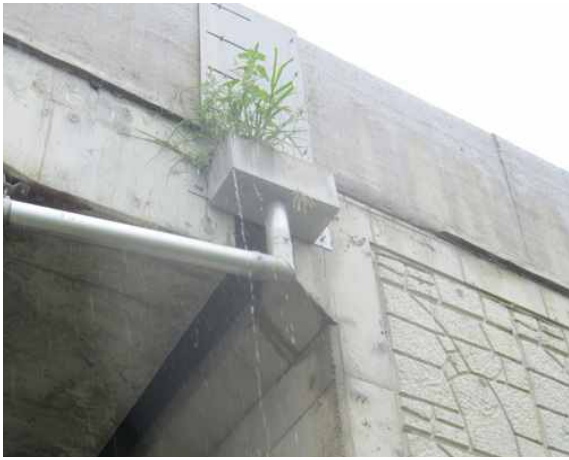
| 위 치 | 배수시설 S5 | 위 치 | 교량받침 A2 |

| 현 황 | 배수관 막힘 및 월류 | 현 황 | 받침콘크리트재료분리 |

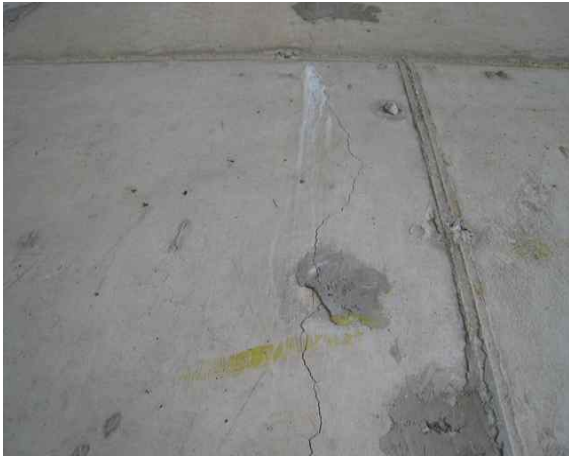
| 위 치 | 교대 A1 | 위 치 | 교각 P3 |

| 현 황 | 균열(CW=0.3mm이상) | 현 황 | 균열(CW=0.3mm이상) |

| 구 분 | | 점검 결과 | | 조치 필요사항 |
|---|---|---|---|---|
| 하<br>부<br>구<br>조 | 교 대 | · 균열(Cw=0.3mm이상)<br>· 백태<br>· 체수 | | 주입보수<br>백태보수<br>정비 |

| 구분 | | 손상내용 | 보수방안 | 손상<br>물량 | 보수<br>물량 | 단위 | 우선<br>순위 |
|---|---|---|---|---|---|---|---|
| | | 균열(Cw=0.3mm이상) | 주입보수 | 40.90 | 61.35 | m | 하자 |

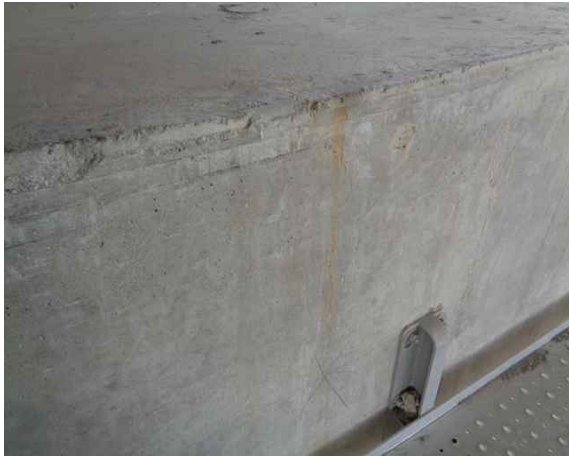
| 구 분 | | 점검 결과 | | 조치 필요사항 |
|---|---|---|---|---|
| | 교 각 | · 균열(Cw=0.3mm이상)<br>· 균열부백태<br>· 백태 | | 주입보수<br>백태보수<br>백태보수 |

| 구분 | | 손상내용 | 보수방안 | 손상<br>물량 | 보수<br>물량 | 단위 | 우선<br>순위 |
|---|---|---|---|---|---|---|---|
| 교각 | | 균열(Cw=0.3mm이상) | 주입보수 | 9.60 | 14.40 | m | 하자 |

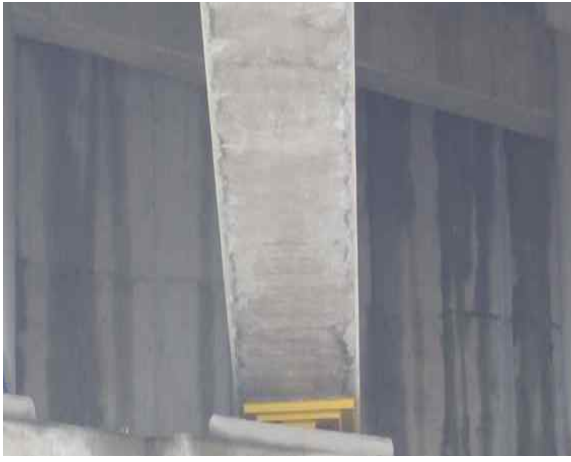
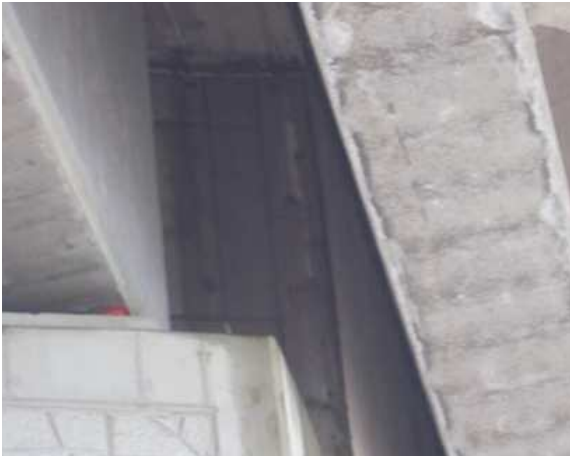
| 위 치 | 교대 A1 문산방향 | 위 치 | 교대 A2 서울방향 |

| 현 황 | 신축이음 하부 누수 | 현 황 | 신축이음 하부 누수 |

| 구 분 | | 점검 결과 | | 조치 필요사항 |
|---|---|---|---|---|
| | 신축이음 | · 신축이음 하부 누수 | | 물받이 설치 |

| 구분 | | 손상내용 | 보수방안 | 손상<br>물량 | 보수<br>물량 | 단위 | 우선<br>순위 |
|---|---|---|---|---|---|---|---|
| 신축이음 | 본체 | 신축이음 하부 누수 | 물받이 설치 | 5.00 | 7.50 | m | 하자 |

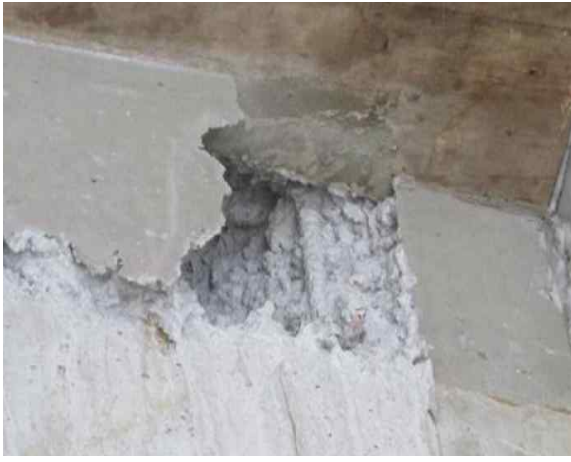
| 위 치 | 가로보 | 위 치 | 교량받침 P3 |

| 현 황 | 파손 및 철근노출 | 현 황 | 받침콘크리트 균열 (CW=0.3mm미만) |

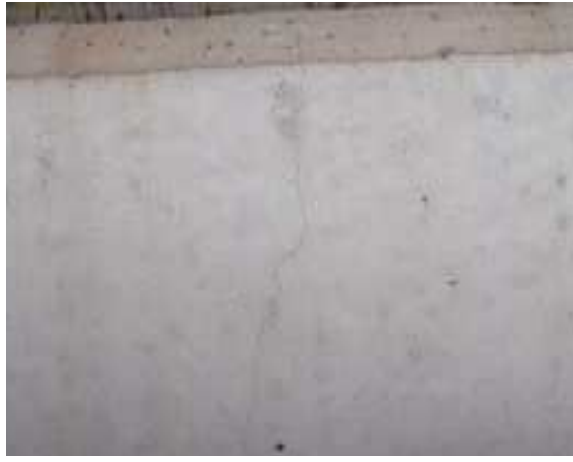
| 구 분 | | 점검 결과 | | 조치 필요사항 |
|---|---|---|---|---|
| | 교량받침 | · 받침콘크리트 균열(Cw=0.3mm미만)<br>· 받침콘크리트 재료분리 | | 표면처리<br>단면보수 |

| 구분 | 손상내용 | 보수방안 | 손상<br>물량 | 보수<br>물량 | 단위 | 우선<br>순위 |
|---|---|---|---|---|---|---|
| 교량받침 | 반침콘크리트<br>균열(Cw=0.3mm미만) | 표면처리 | 1.20 | 0.45 | m <sup>2</sup> | 하자 |

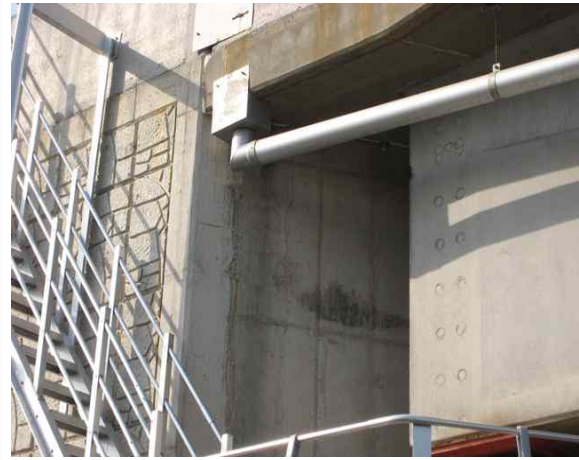
| 위 치 | 교대 A1 | 위 치 | 교대 A2 |

| 현 황 | 신축이음 하부 누수 | 현 황 | 균열(CW=0.3mm미만) |

| 구 분 | | 점검 결과 | | 조치 필요사항 |
|---|---|---|---|---|
| | 신축이음 | · 신축이음 하부 누수 | | 물받이 설치 |

| 구분 | | 손상내용 | 보수방안 | 손상<br>물량 | 보수<br>물량 | 단위 | 우선<br>순위 |
|---|---|---|---|---|---|---|---|
| 신축이음 | 본체 | 신축이음하부 누수 | 물받이 설치 | 0.90 | 1.35 | m | 하자 |

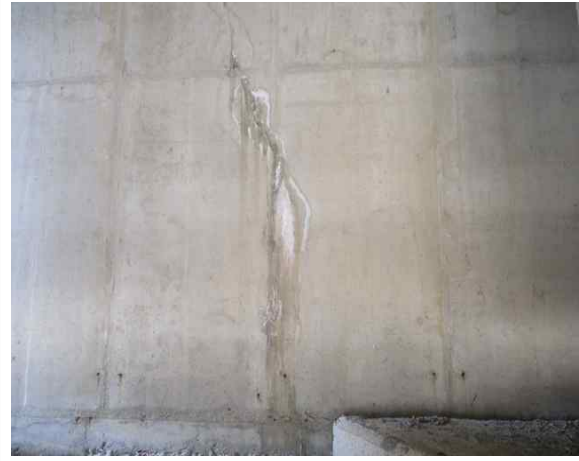
| 위 치 | 교대 A1 | 위 치 | 가로보 S1 |

| 현 황 | 균열(CW=0.3mm이상) | 현 황 | 파손 |

| 구 분 | | 점검 결과 | | 조치 필요사항 |
|---|---|---|---|---|
| 하<br>부<br>구<br>조 | 교 대 | · 균열(Cw=0.3mm이상) | | 주입보수 |

| 구분 | | 손상내용 | 보수방안 | 손상<br>물량 | 보수<br>물량 | 단위 | 우선<br>순위 |
|---|---|---|---|---|---|---|---|
| 교대 | | 균열(Cw=0.3mm이상) | 주입보수 | 18.00 | 27.00 | m | 하자 |

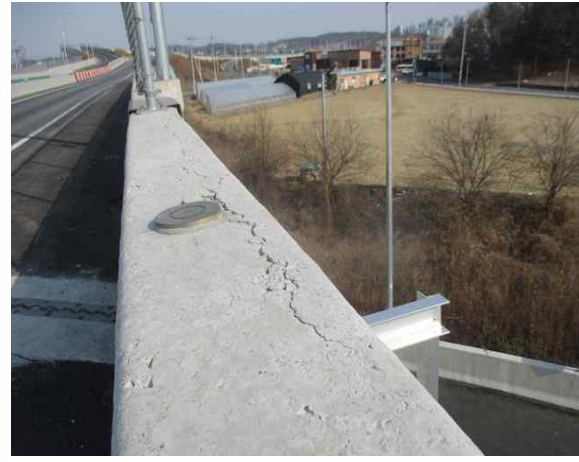
| 위 치 | 방호벽 S1 | 위 치 | 방호벽 S1 |

| 현 황 | 상면 들뜸 | 현 황 | 철근 미제거 |

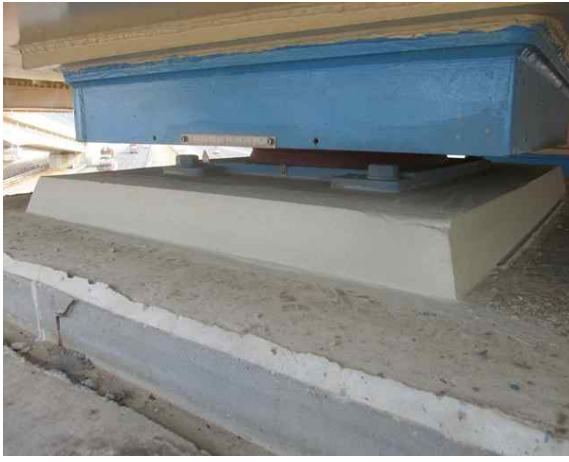
| 위 치 | 교량받침 P2 | 위 치 | 방호벽 S2 |

| 현 황 | 받침몰탈 균열(CW=0.3mm미만) 보수 | 현 황 | 망상균열 및 백태 |

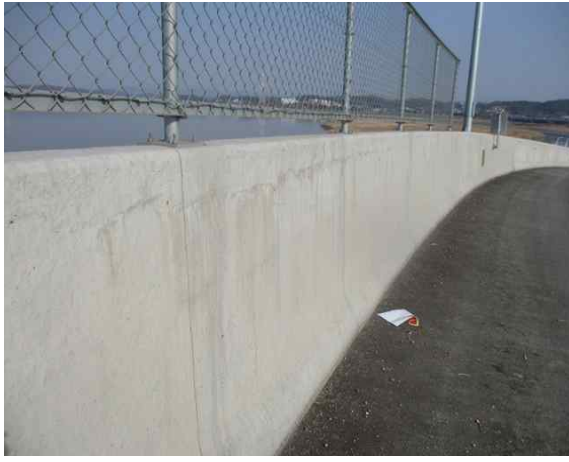
| 구 분 | | 점검 결과 | | 조치 필요사항 |
|---|---|---|---|---|
| | 난간(방호벽) | · 백태<br>· 망상균열 및 백태<br>· 방호벽 단차 | | 백태보수<br>표면처리 및<br>백태보수<br>정비 |

| 구분 | | 손상내용 | 보수방안 | 손상<br>물량 | 보수<br>물량 | 단위 | 우선<br>순위 |
|---|---|---|---|---|---|---|---|
| 방호벽 | | 망상균열 및 백태 | 표면처리 및 백태보수 | 4.50 | 6.75 | m <sup>2</sup> | 하자 |

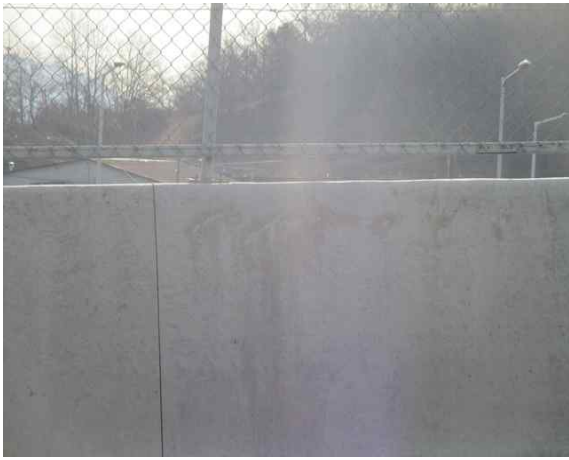
| 위 치 | 방호벽 S1 | 위 치 | 방호벽 S3 |

| 현 황 | 백태 | 현 황 | 방호벽 단차 |

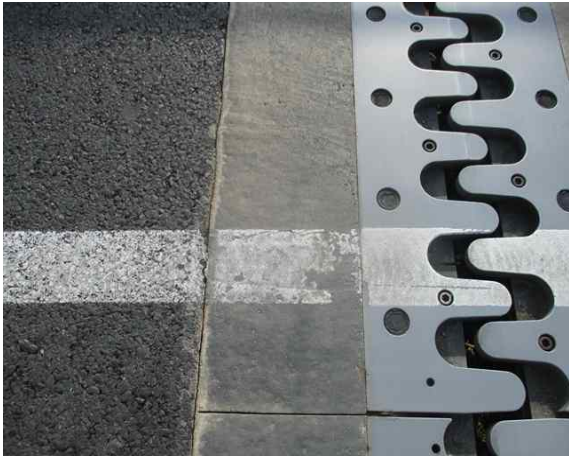
| 위 치 | 신축이음 A1 | 위 치 | 신축이음 A2 |

| 현 황 | 후타재 균열 | 현 황 | 후타재 파손 |

| 구 분 | | 점검 결과 | | 조치 필요사항 |
|---|---|---|---|---|
| | 신축이음 | · 후타재 파손<br>· 차수관 볼트 체결 불량<br>· 후타재 균열(Cw=0.3mm미만) | | 단면보수<br>정비<br>표면처리 |

| 구분 | | 손상내용 | 보수방안 | 손상<br>물량 | 보수<br>물량 | 단위 | 우선<br>순위 |
|---|---|---|---|---|---|---|---|
| | | 균열(Cw=0.3mm미만) | 표면처리 | 3.60 | 1.35 | m <sup>2</sup> | 하자 |

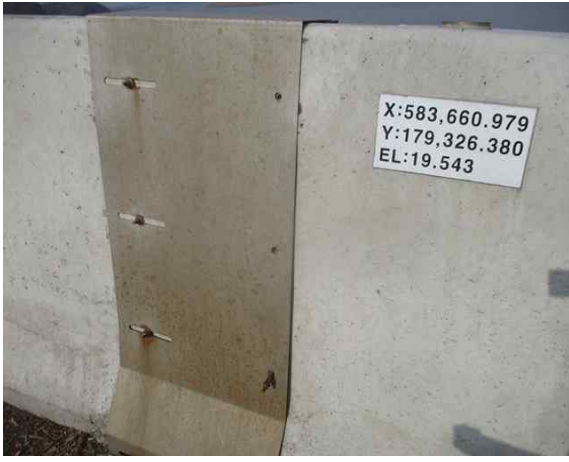
| 위 치 | 신축이음 A1 | 위 치 | 교량받침 A2 |

| 현 황 | 차수판볼트체결불량 | 현 황 | 무수축몰탈하부 들뜸 보수 |

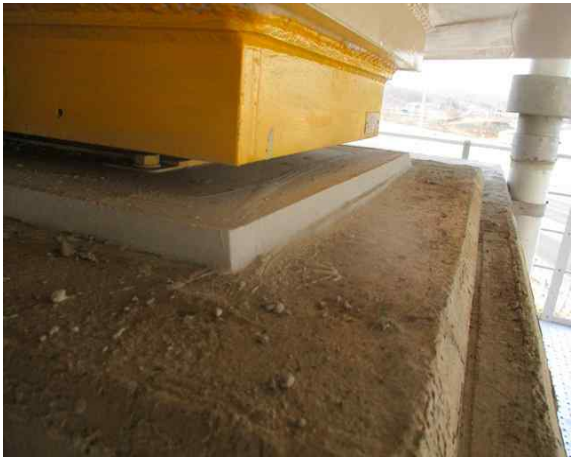
| 위 치 | 교량받침 A2 | 위 치 | 교대 A2 |

| 현 황 | 무수축물탈하부 들뜸 보수 | 현 황 | 균열(CW=0.3mm이상) |

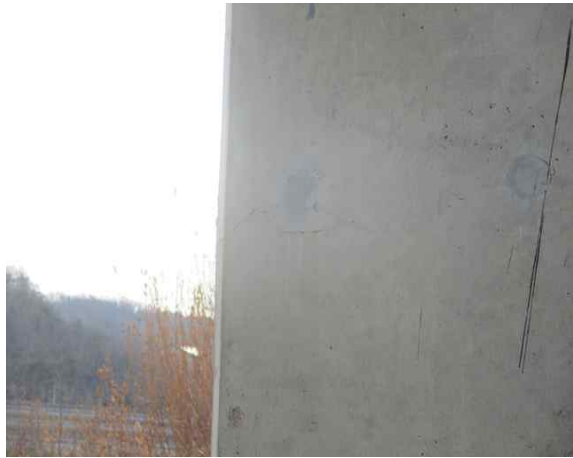
| 구 분 | | 점검 결과 | | 조치 필요사항 |
|---|---|---|---|---|
| 하<br>부<br>구<br>조 | 교 대 | · 균열(Cw=0.3mm이상)<br>· 토사유실 | | 주입보수<br>정비 |

| 구분 | | 손상내용 | 보수방안 | 손상<br>물량 | 보수<br>물량 | 단위 | 우선<br>순위 |
|---|---|---|---|---|---|---|---|
| 교대 | | 균열(Cw=0.3mm이상) | 주입보수 | 0.30 | 0.45 | m | 하자 |

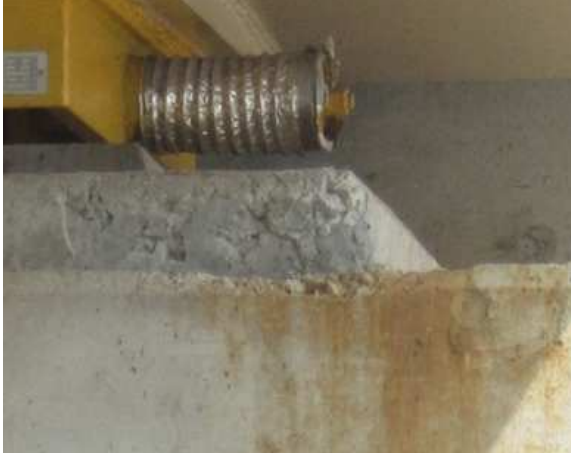
| 위 치 | 교량받침 A1 | 위 치 | 교각 P1 |

| 현 황 | 받침콘크리트재료분리 | 현 황 | 균열(CW=0.3mm이상) |

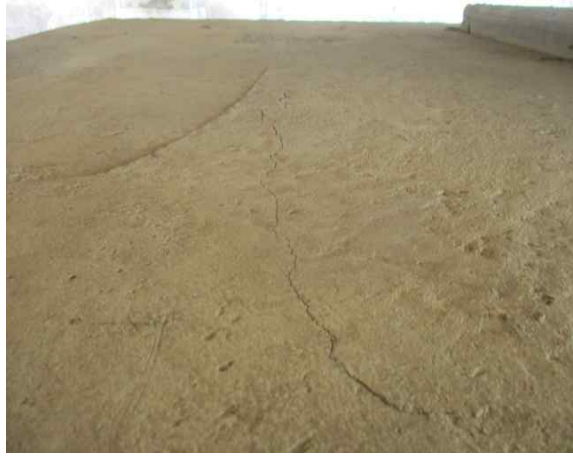
| 구 분 | | 점검 결과 | | 조치 필요사항 |
|---|---|---|---|---|
| | 교 각 | · 균열(Cw=0.3mm이상)<br>· 폐자재적치<br>· 파손 | | 주입보수<br>정비<br>단면보수 |

| 구분 | | 손상내용 | 보수방안 | 손상<br>물량 | 보수<br>물량 | 단위 | 우선<br>순위 |
|---|---|---|---|---|---|---|---|
| 교각 | | 균열(Cw=0.3mm이상) | 주입보수 | 4.00 | 6.00 | m | 하자 |

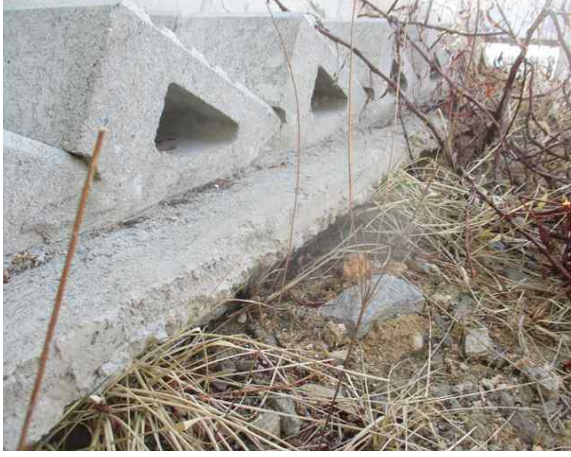
| 위 치 | 교대 A2 | 위 치 | 교각 P1 |

| 현 황 | 토사유실 | 현 황 | 파손 |
