시  
설  
물  
정  
기  
안  
전  
점  
검  
용  
역  
서  
울  
문  
산  
고  
속  
도  
로

〈**용  
벽  
편**〉

서울문산고속도로 시설물 정기안전점검용역

**< 옹벽편 >**

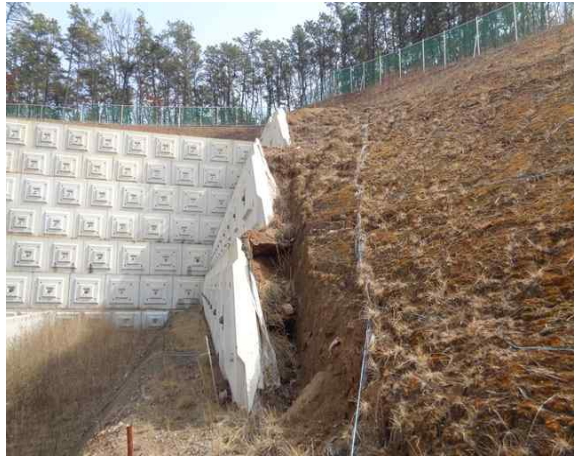
| 위 치 | 전면 | 위 치 | 종점부 배면 |

| 구분 | 공구 | 옹 벽 명 | 옹 벽 현 황 | | | | 점 검 내 용 | | | | | 비고 |
|---|---|---|---|---|---|---|---|---|---|---|---|---|
| 3 | | 보강토옹벽(본선 STA.6+935~7+040) | 2020 | 112.5 | 10.0 | 2종 | ■ 양호 | ■ 양호 | ■ 양호 | ■ 종점부 배면 토사유실 | ■ 사면 종점부 배면 토사유실 → 정비 | |

| 현 황 | 전경 | 현 황 | 토사유실 |

| 구 분 | 점검 결과 | 조치 필요사항 |
|---|---|---|
| 사면 상태 | · 종점부 배면 토사유실 | 정비 |
| 점검자 의견 | 보강토옹벽(본선 STA.6+935~7+040)에 대한 주요 손상으로, 종점부 배면 토사유실이 조사되었으며, 기 발생한 손상은 옹벽의 안정선에 영향을 미칠만한 손상은 아니나, 손상의 진전 방지를 위한 보수가 필요한 것으로 판단된다. | |
