## 사 진 첩 (사 면 편)

1. 절토사면(STA.28+720~28+880(좌))
2. 절토사면(STA.29+700~30+200(우))
3. 절토사면(STA.31+100~31+600(좌))

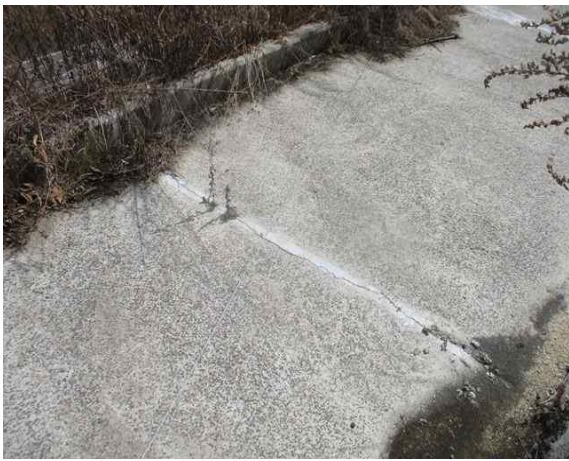
| 위 치 | 28.830K 1소단배수로 | 위 치 | 28.860K 2단 |

| 현 황 | 파손 | 현 황 | 자연사면 수목전도 |

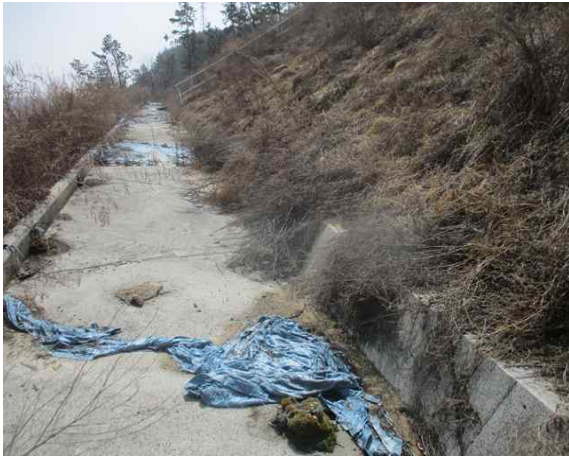
| 위 치 | 28.795K 1소단배수로 | 위 치 | 28.840K 1소단배수로 |

| 현 황 | 토사 및 폐기물적치 | 현 황 | 실란트파손 |

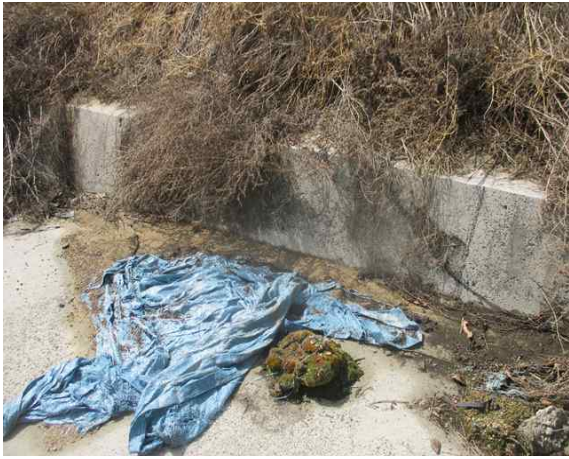
| 위 치 | 28.850K 1소단배수로 | 위 치 | 28.860K 1단 사면 |

| 현 황 | 폐기물적치 | 현 황 | 토사퇴적 |

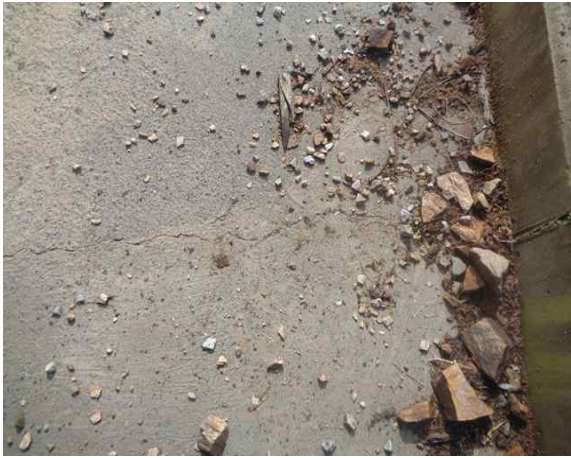
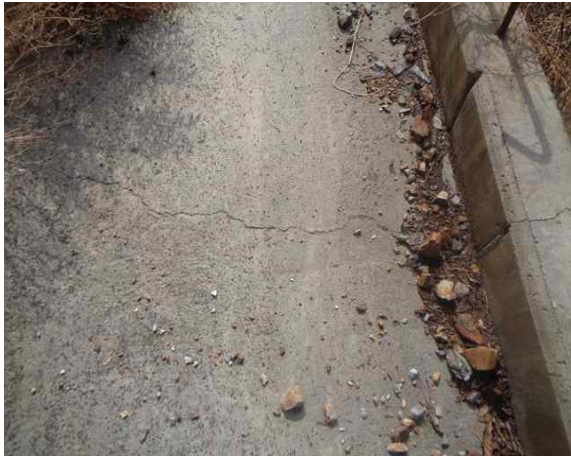
| 위 치 | 30.010K 1소단배수로 | 위 치 | 30.010K 1소단배수로 |

| 현 황 | 균열(0.3mm이상) | 현 황 | 균열(0.3mm이상) |

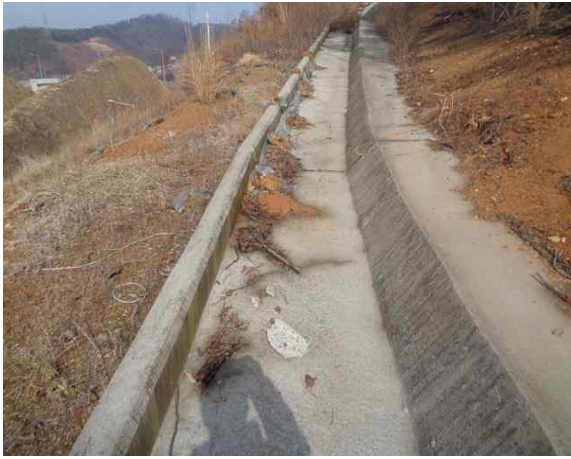
| 위 치 | 29.970K 산마루측구 | 위 치 | 29.950K 산마루측구 |

| 현 황 | 폐기물퇴적 | 현 황 | 토사퇴적 |

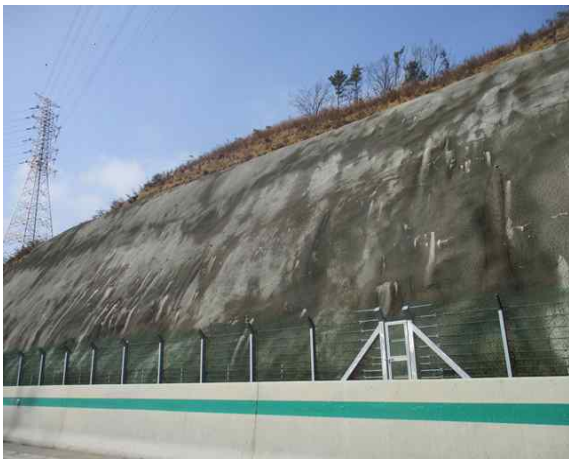
| 위 치 | 31.300K 1단 사면 | 위 치 | 31.350K 1단 사면 |

| 현 황 | 숯크리트 누수흔적 및 백태 | 현 황 | 숯크리트 상부 종균열 L=130.0m(1.0cm) |

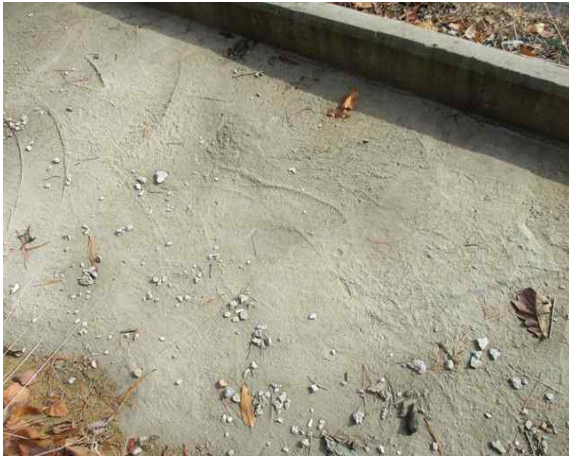
| 위 치 | 31.070K 1소단배수로 | 위 치 | 31.110K 1소단배수로 |

| 현 황 | 망상균열 | 현 황 | 토사퇴적 |

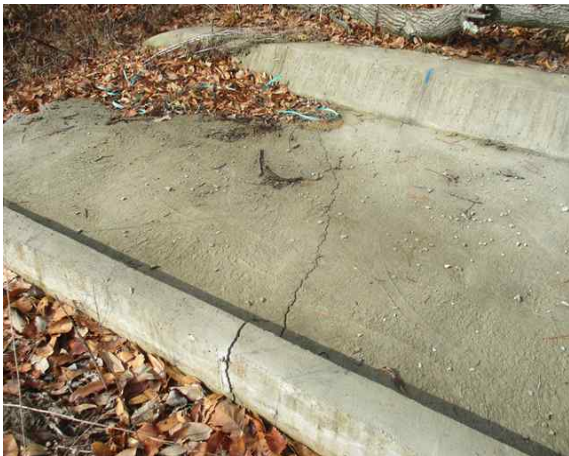
| 위 치 | 31.070K 1소단배수로 | 위 치 | 31.425K 1소단배수로 |

| 현 황 | 파손 | 현 황 | 균열(CW=0.3mm이상) |
