**서울문산고속도로 시설물 정기안전점검용역**

**보 고 서**

**< 터널 및 지하차도편 >**

**점검기관 : (주)명성엔지니어링**

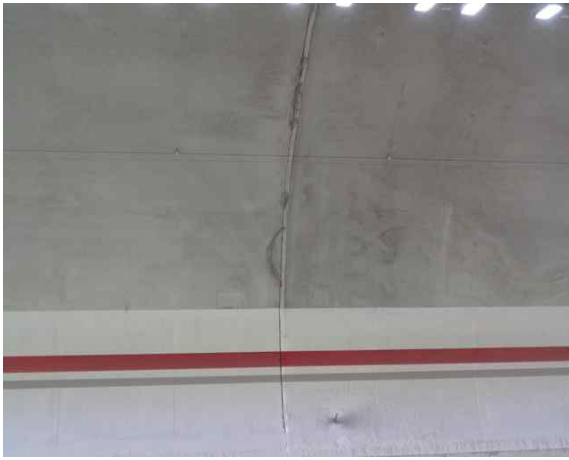
| 위 치 | 천단부 S14 | 위 치 | 천단부 S23 |

| 현 황 | 들뜸 | 현 황 | 균열(0.3mm이상) |

| 구 분 | | 점검 결과 | 조치 필요사항 |
|---|---|---|---|
| | 라 이 닝 | · 천단부 들뜸, 균열(0.3mm미만) | 단면보수<br>표면처리 |

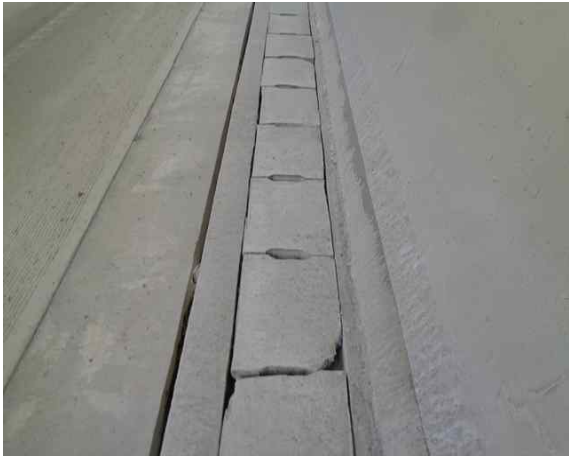
| 위 치 | 공동구 S12 | 위 치 | 공동구 S12 |

| 현 황 | 덮개파손 | 현 황 | 덮개파손 |

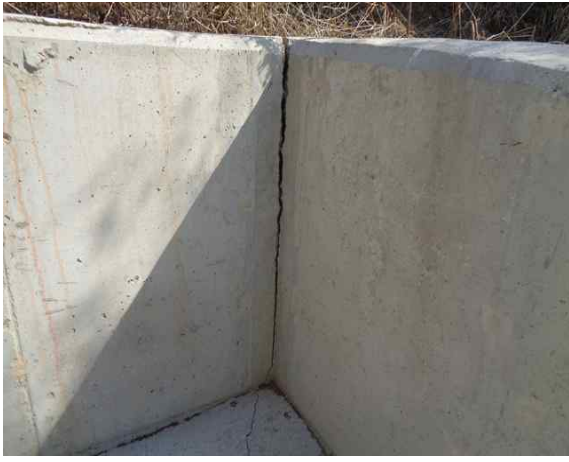
| 위 치 | 갯문 종점부 배면배수로 | 위 치 | 갯문 종점부 배면배수로 |

| 현 황 | 이격 | 현 황 | 균열(0.3mm이상) |

| 구 분 | | 점검 결과 | 조치 필요사항 |
|---|---|---|---|
| 기본<br>시설물 | 갯문 상태 | · 갯문 측면배수로 이격, 균열(0.3mm이상) | 단면보수<br>주입보수 |

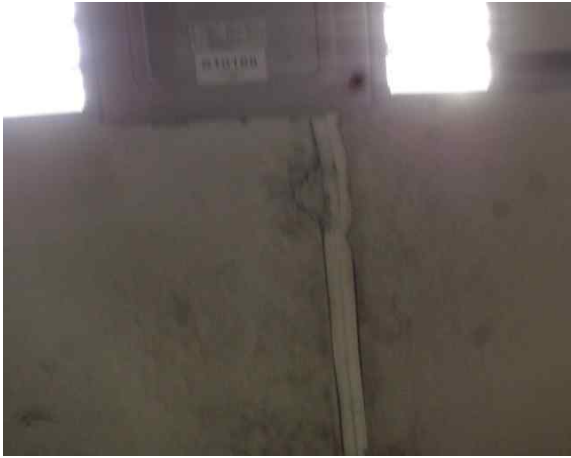
| 위 치 | 천단부 S05 | 위 치 | 천단부 S09 |

| 현 황 | 들뜸 | 현 황 | 균열(0.3mm이상) |

| 구 분 | | 점검 결과 | 조치 필요사항 |
|---|---|---|---|
| | 라 이 닝 | · 천단부 백태, 균열(0.3mm이상), 들뜸, 재들뜸<br>· 측벽부 긁힘 | 백태보수<br>주입보수<br>단면보수 |

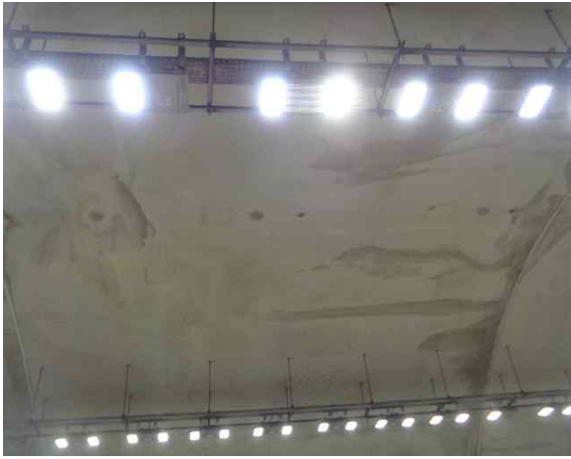
| 위 치 | 천단부 S15 | 위 치 | 천단부 S28 |

| 현 황 | 균열(0.3mm이상) | 현 황 | 덮개파손 |

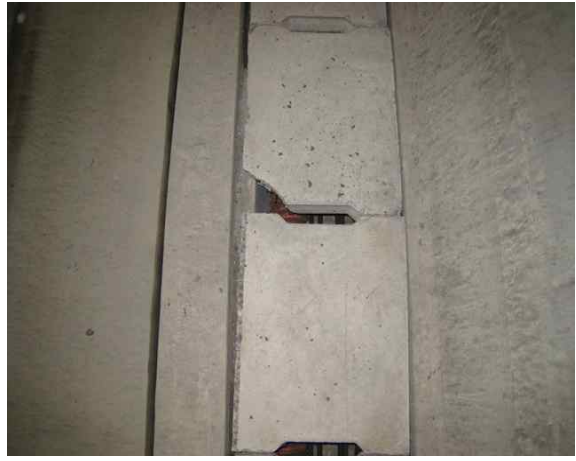
| 위 치 | 측벽부 S35 | 위 치 | 공동구 S38 |

| 현 황 | 백태 | 현 황 | 덮개파손 |

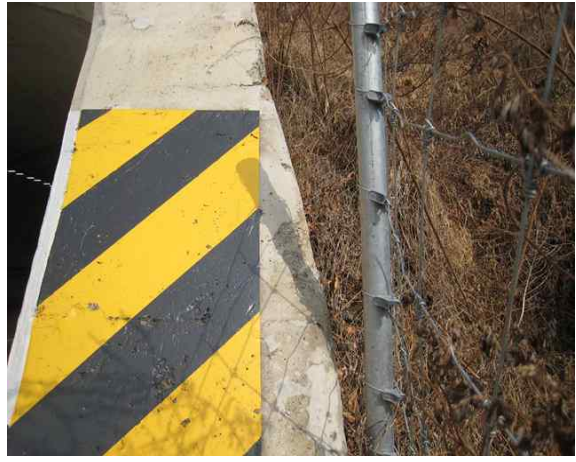
| 위 치 | 공동구 S40 | 위 치 | 갯문 시점부 |

| 현 황 | 덮개파손 | 현 황 | 파손 |
