서울문산고속도로 시설물 정기안전점검 용역  
**하 자 점 검 보 고 서**  
**[ 1 공 구 1 · 2 종 교 량 ]**

**서울문산고속도로주식회사**

**점검기관 : (주)명성엔지니어링**

### 2.1 강매교

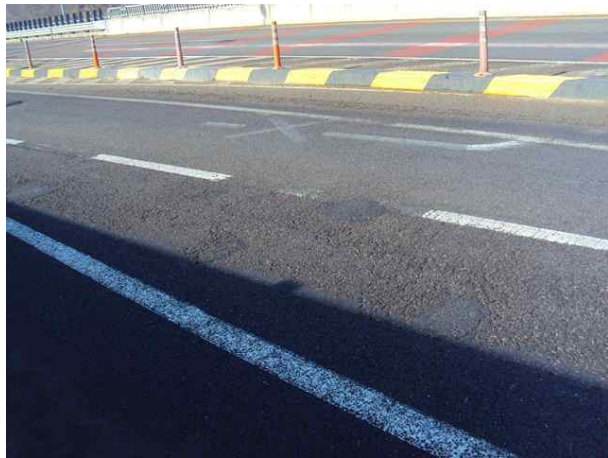
| 위치 | 측면 | 방향 | - | 손상번호 | - | 위치 | 교면포장 S1 | 방향 | - | 손상번호 | 6 |
| 내용 | 전경 | | | | | 내용 | 라벨링 1.0m × 45.0m(1EA) | | | | |

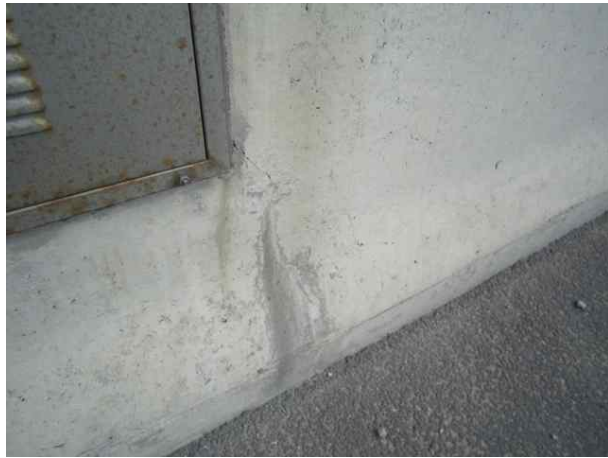
| 위치 | 교면포장 S2 | 방향 | - | 손상번호 | 6 | 위치 | 방호벽 S2 | 방향 | - | 손상번호 | 4~5 |
| 내용 | 라벨링 1.0m × 50.0m(1EA) | | | | | 내용 | 균열(Cw=0.3mm이상) / L=0.90m(2EA)<br>-초기점검 하자손상 미보수 | | | | |

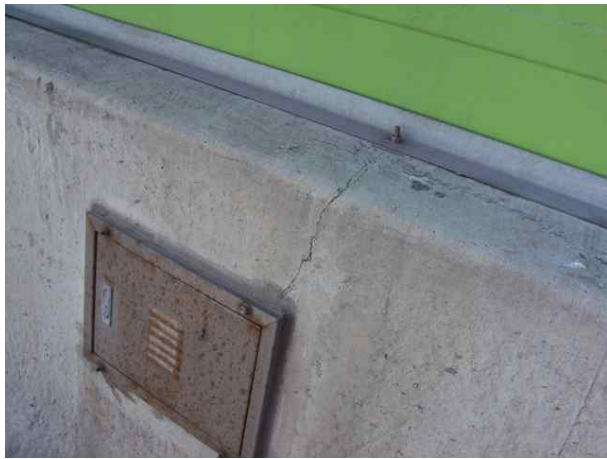
| 위치 | 방호벽 S3 | 방향 | - | 손상번호 | 2,3 | 위치 | 방호벽 S6 | 방향 | - | 손상번호 | 1 |
| 내용 | 균열(Cw=0.3mm이상) / L=1.10m(1EA)<br>-초기점검 하자손상 미보수 | | | | | 내용 | 균열(Cw=0.3mm이상) / L=1.20m(1EA)<br>-초기점검 하자손상 미보수 | | | | |

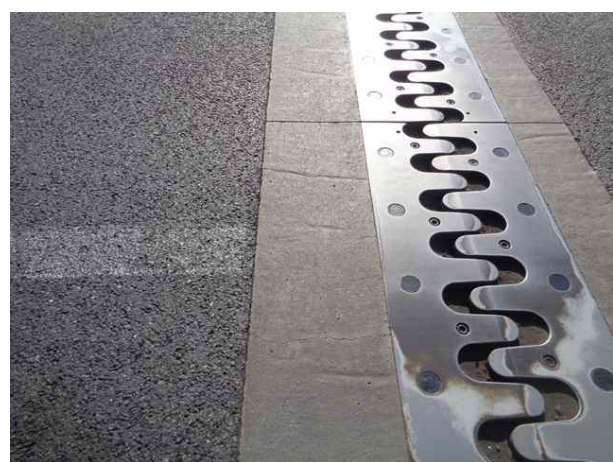
| 위치 | 신축이음 A1 | 방향 | - | 손상번호 | 1 | 위치 | 신축이음 A1 | 방향 | - | 손상번호 | 2 |
| 내용 | 후타재 균열( $Cw=0.3\text{mm}$ 이상) / $L=0.60\text{m}$ (2EA)<br>-초기점검 하자손상 미보수 | | | | | 내용 | 후타재 균열( $Cw=0.3\text{mm}$ 이상) / $L=0.80\text{m}$ (4EA)<br>-초기점검 하자손상 미보수 | | | | |

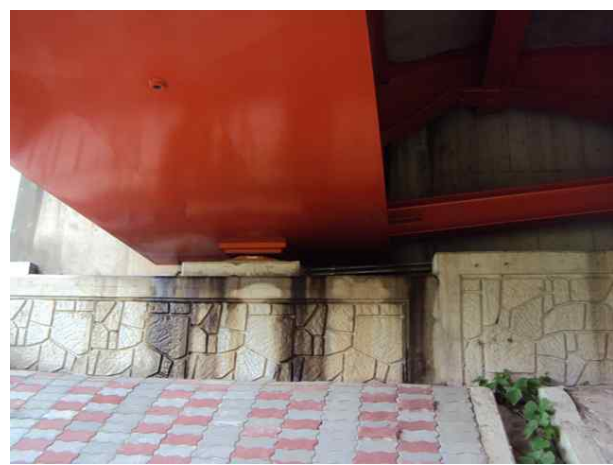
| 위치 | 신축이음 A1 | 방향 | - | 손상번호 | 1 | 위치 | 교각 P2 | 방향 | - | 손상번호 | 4 |
| 내용 | 신축이음 하부 누수 $L=1.00\text{m}$ (1EA) | | | | | 내용 | 하부 토사유실 $A=1.00\text{m}^2$ (1EA) | | | | |

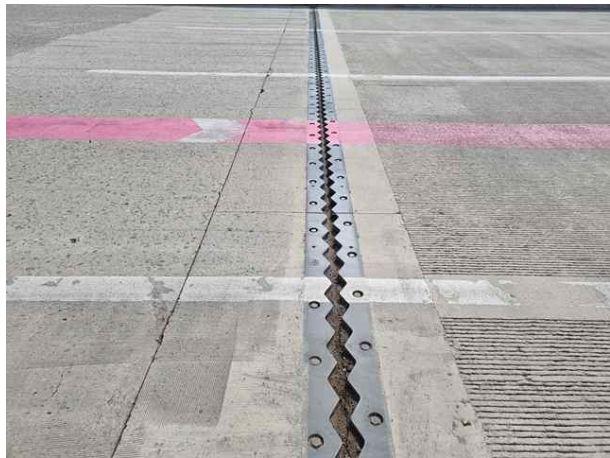
| 위치 | 신축이음 A1,2 | 방향 | 서울 | 손상번호 | 1 | 위치 | 신축이음 A1,2 | 방향 | 서울 | 손상번호 | 1 |
| 내용 | 신축이음 하부 누수 L=3.00m(4EA) | | | | | 내용 | 후타재 균열(Cw=0.3mm미만) / L=8.80m(22EA) | | | | |

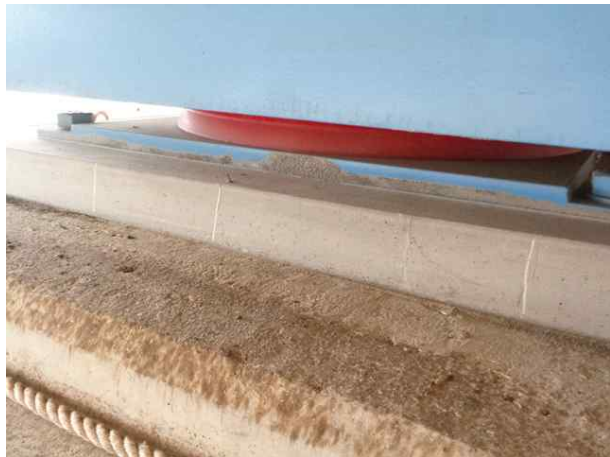
| 위치 | 바닥판하면 S2 | 방향 | 서울 | 손상번호 | 2~3 | 위치 | 교량받침 P1-SH1 | 방향 | 서울 | 손상번호 | 1 |
| 내용 | 파손 A=1.95m²(2EA) | | | | | 내용 | 받침물탈 균열(Cw=0.3mm미만) / L=0.80m(4EA)<br>-초기점검 하자손상 미보수 | | | | |

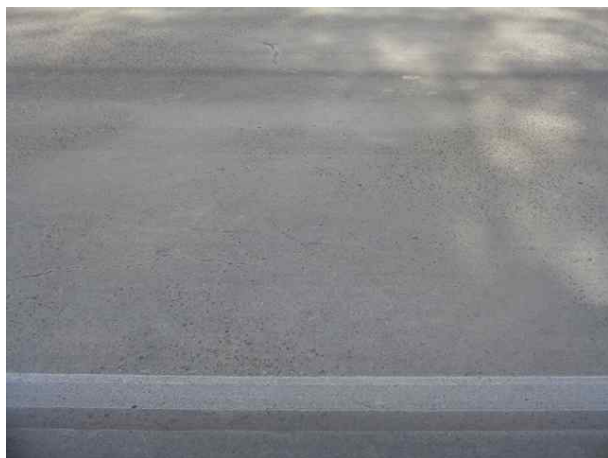
| 위치 | 측면 | 방향 | - | 손상번호 | - | 위치 | 교면포장 S1 | 방향 | 문산 | 손상번호 | 2 |
| 내용 | 전경 | | | | | 내용 | 접속도로 망상균열 A=16.00㎡(1EA) | | | | |

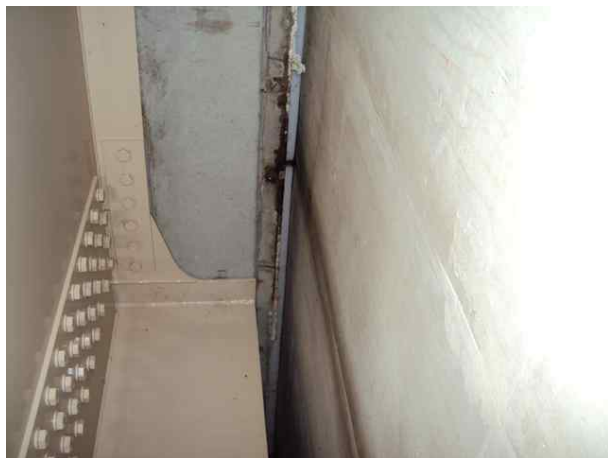
| 위치 | 신축이음 A1 | 방향 | 문산 | 손상번호 | 1 | 위치 | 신축이음 A1,2 | 방향 | 문산 | 손상번호 | 1 |
| 내용 | 후타재 들뜸 A=0.05㎡(1EA) | | | | | 내용 | 신축이음 하부 누수 L=5.00㎡(5EA) | | | | |

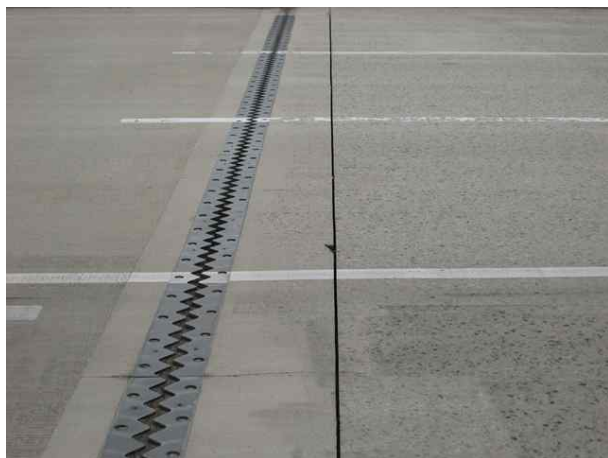
| 위치 | 교면포장 S1,3 | 방향 | 서울 | 손상번호 | 1,2 | 위치 | 신축이음 A1 | 방향 | 서울 | 손상번호 | 1 |
| 내용 | 접속도로 후타재 접속부 이격 L=14.00m(1EA) | | | | | 내용 | 후타재 파손 A=0.08㎡(2EA) | | | | |

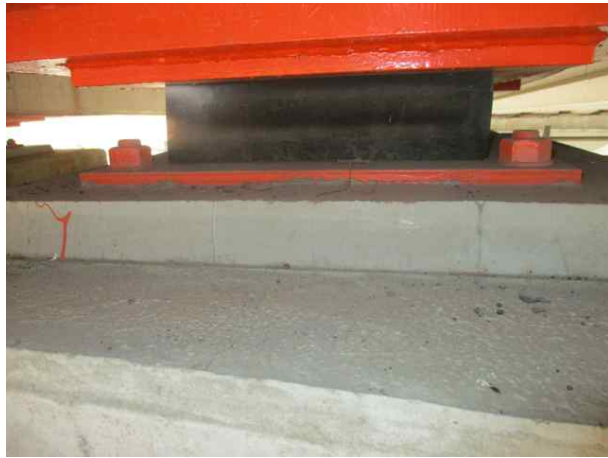
| 위치 | 신축이음 A2 | 방향 | 서울 | 손상번호 | 1 | 위치 | 교량받침 P1-SH2 | 방향 | 서울 | 손상번호 | 1 |
| 내용 | 신축이음 하부 누수 L=2.00m(4EA) | | | | | 내용 | 받침물탈 균열(Cw=0.3mm미만) / L=0.20m(1EA) | | | | |

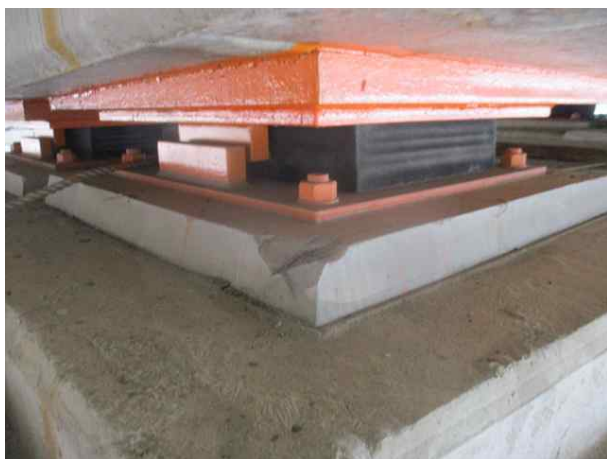
| 위치 | 교량받침 P1-SH4 | 방향 | 서울 | 손상번호 | 2 | 위치 | 교량받침 P2-SH10 | 방향 | 서울 | 손상번호 | 1 |
| 내용 | 받침물탈 파손 A=0.04㎡(1EA) | | | | | 내용 | 받침물탈 균열(Cw=0.3mm미만) / L=0.20m(1EA) | | | | |

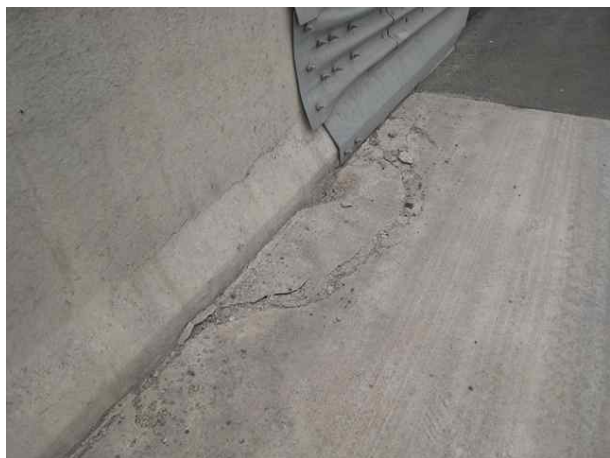
| 위치 | 측면 | 방향 | - | 손상번호 | - | 위치 | 교면포장 S1 | 방향 | 문산 | 손상번호 | 1 |
| 내용 | 전경 | | | | | 내용 | 접속도로 파손 A=2.00㎡(1EA) | | | | |

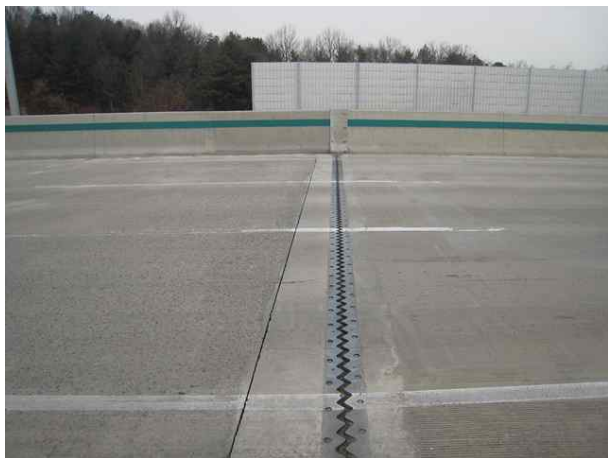
| 위치 | 교면포장 S1 | 방향 | 문산 | 손상번호 | 2 | 위치 | 신축이음 A2 | 방향 | 문산 | 손상번호 | 1,2 |
| 내용 | 접속도로 후타재 접속부 이격 L=12.00m(1EA) | | | | | 내용 | 후타재 파손 A=0.06㎡(3EA) | | | | |

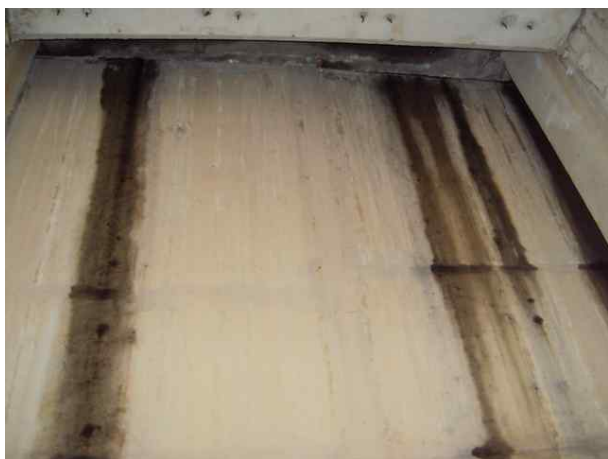
| 위치 | 신축이음 A2 | 방향 | 문산 | 손상번호 | 1 | 위치 | 방호벽 S3 | 방향 | 문산 | 손상번호 | 3 |
| 내용 | 신축이음 하부 누수 L=2.5m(5EA) | | | | | 내용 | 균열(Cw=0.3mm미만) / L=1.50m(6EA) | | | | |

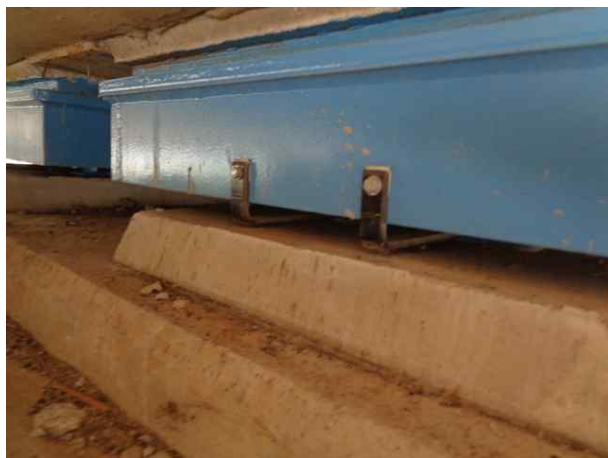
| 위치 | 교량받침 P6-SH2~5,<br>P6-SH8~11 | 방향 | 서울 | 손상번호 | 1 | 위치 | 교량받침 P6-SH2~5,<br>P6-SH8~11 | 방향 | 서울 | 손상번호 | 1 |
| 내용 | 고정 핀 미제거 8EA | | | | | 내용 | 고정 핀 미제거 8EA | | | | |

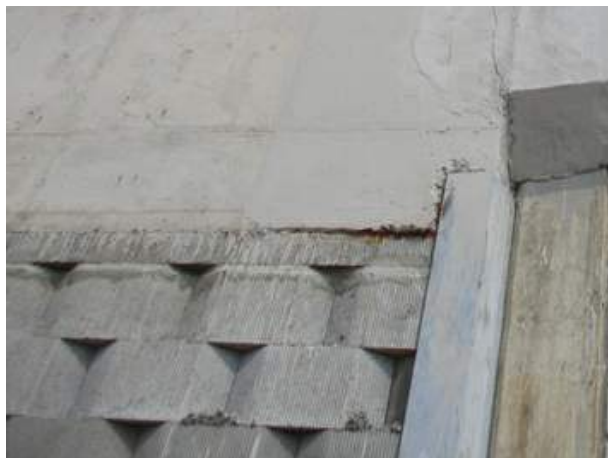
| 위치 | 교량받침 P6-SH2~5,<br>P6-SH8~11 | 방향 | 서울 | 손상번호 | 1 | 위치 | 교대 A2 | 방향 | 서울 | 손상번호 | 1 |
| 내용 | 고정 핀 미제거 8EA | | | | | 내용 | 접속부 이격 L=1.00m(T=3.8cm) | | | | |

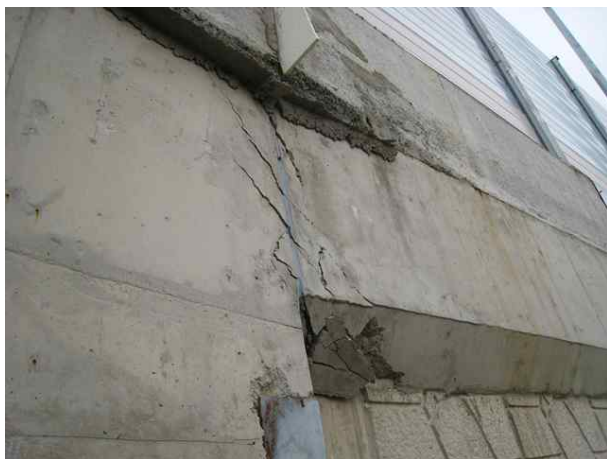
| 위치 | 교대 A2 | 방향 | 서울 | 손상번호 | 2 | 위치 | 교대 A2 | 방향 | 서울 | 손상번호 | 3 |
| 내용 | <2021년> 접속부 파손 A=1.50m²(1EA) | | | | | 내용 | <2022년> 보수부 재파손 A=1.50m²(1EA) | | | | |

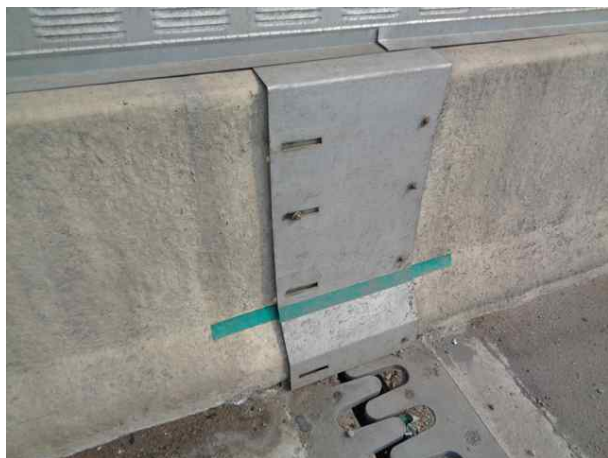
| 위치 | 측면 | 방향 | - | 손상번호 | - | 위치 | 신축이음 P3 | 방향 | 문산 | 손상번호 | 1 |
| 내용 | 전경 | | | | | 내용 | 차수판 볼트탈락 1EA | | | | |

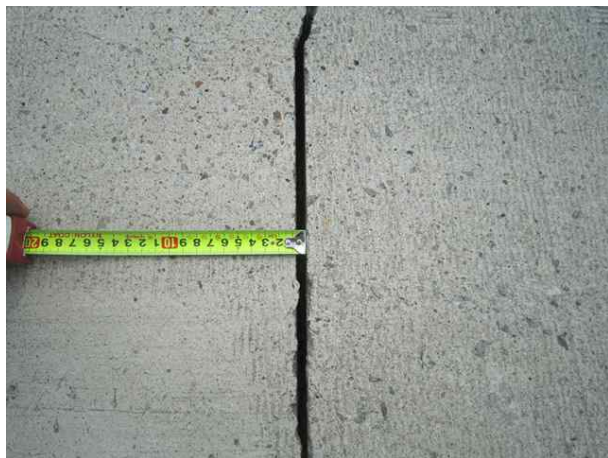
| 위치 | 신축이음 A2 | 방향 | 문산 | 손상번호 | 1,2 | 위치 | 교면포장 S1,7 | 방향 | 문산 | 손상번호 | 2,3 |
| 내용 | 후타재 파손 A=0.12m²(2EA) | | | | | 내용 | 접속도로 후타재 접속부 이격 L=26.00m(2EA) | | | | |

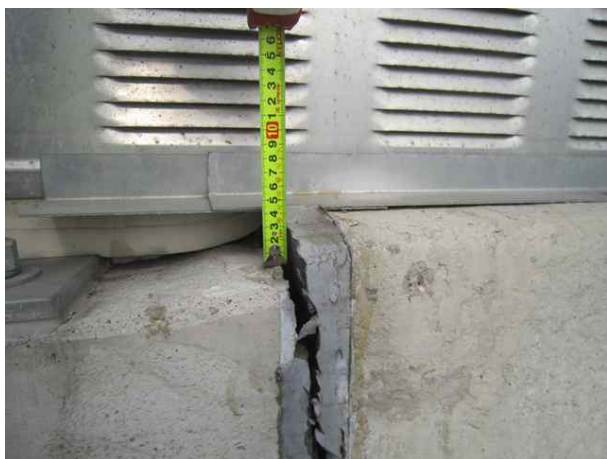
| 위치 | 방호벽 S7 | 방향 | 문산 | 손상번호 | 4 | 위치 | 배수시설 S1 | 방향 | 문산 | 손상번호 | 1 |
| 내용 | 접속부 단차 L=1.50m(T=3.5cm) | | | | | 내용 | 그레이팅 변형 1EA | | | | |

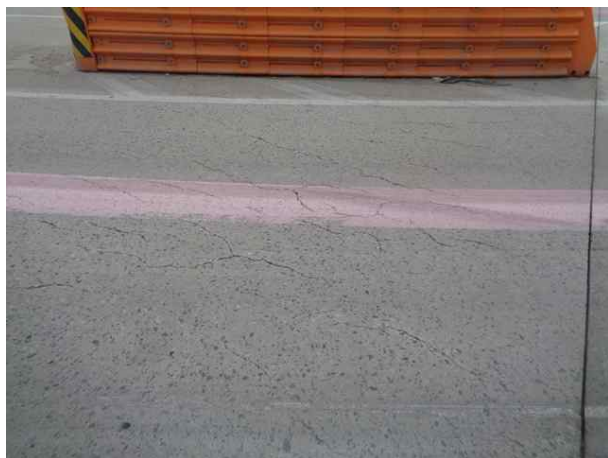
| 위치 | 교면포장 S1,2 | 방향 | 서울 | 손상번호 | 2,7 | 위치 | 교면포장 S2 | 방향 | 서울 | 손상번호 | 5 |
| 내용 | 접속도로 후타재 접속부 이격 L=30.00m(2EA) | | | | | 내용 | 접속도로 망상균열 A=22.00㎡(1EA) | | | | |

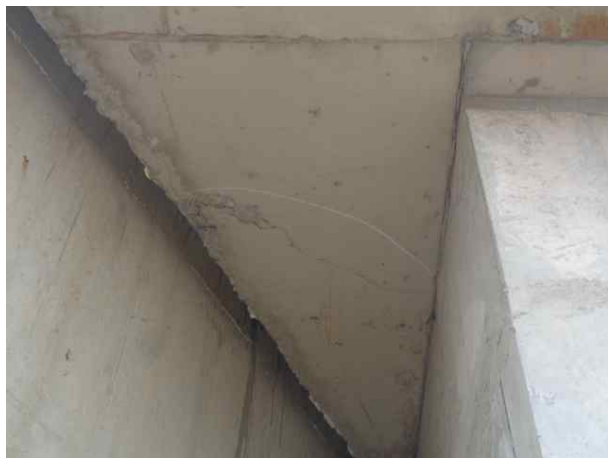
| 위치 | 신축이음 A1,2 | 방향 | 서울 | 손상번호 | 1,2 | 위치 | 바닥판하면 S1 | 방향 | 서울 | 손상번호 | 1 |
| 내용 | 후타재 균열(Cw=0.3mm미만) / L=16.00m(40EA) | | | | | 내용 | 균열(Cw=0.3mm이상) / L=1.00m(1EA) | | | | |

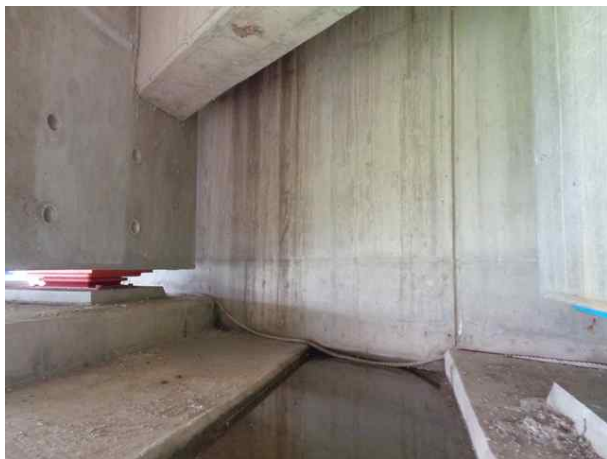
| 위치 | 신축이음 A1,2 | 방향 | 서울 | 손상번호 | 1 | 위치 | 교대 A2 | 방향 | 서울 | 손상번호 | 2 |
| 내용 | 신축이음 하부 누수 L=6.00㎡(8EA) | | | | | 내용 | 균열(Cw=0.3mm이상) / L=4.00m(2EA) | | | | |

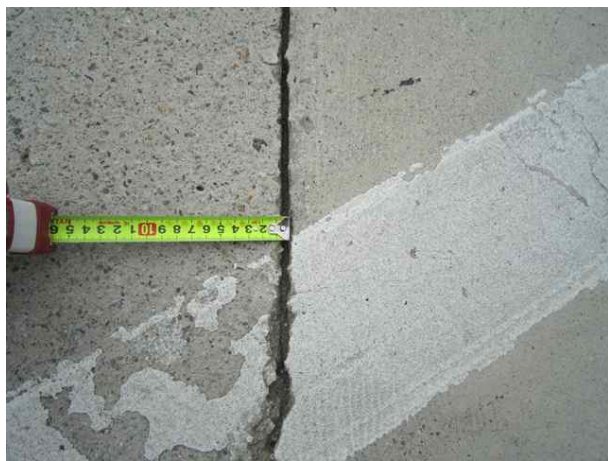
| 위치 | 측면 | 방향 | - | 손상번호 | - | 위치 | 교면포장 S1,2 | 방향 | 문산 | 손상번호 | 1,3 |
| 내용 | 전경 | | | | | 내용 | 접속도로 후타재 접속부 이격 L=30.00m(2EA) | | | | |

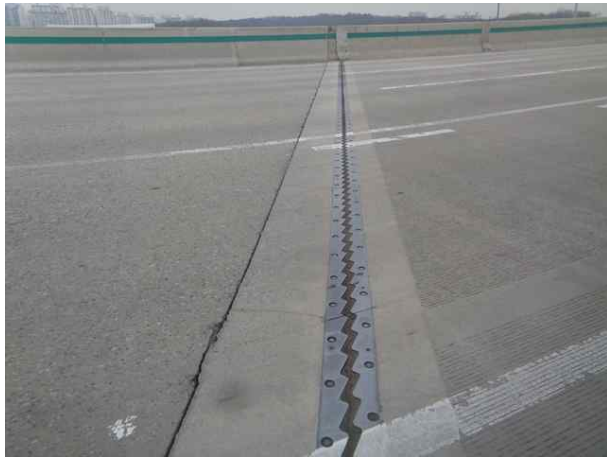
| 위치 | 신축이음 A1 | 방향 | 문산 | 손상번호 | 2 | 위치 | 신축이음 A1,2 | 방향 | 문산 | 손상번호 | 1,3 |
| 내용 | 균열(Cw=0.3mm미만) / L=4.00m(10EA) | | | | | 내용 | 신축이음 하부 누수 L=4.00m(4EA) | | | | |

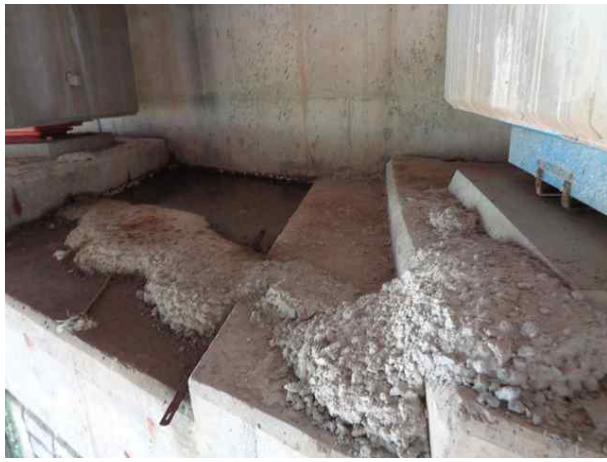
| 위치 | 교대 A1,2 | 방향 | 문산 | 손상번호 | 1,3 | 위치 | 교대 A2 | 방향 | 문산 | 손상번호 | 2 |
| 내용 | 폐콘크리트 퇴적 A=30.50m²(2EA) | | | | | 내용 | 점검로 폐콘크리트 퇴적 A=9.50m²(1EA) | | | | |

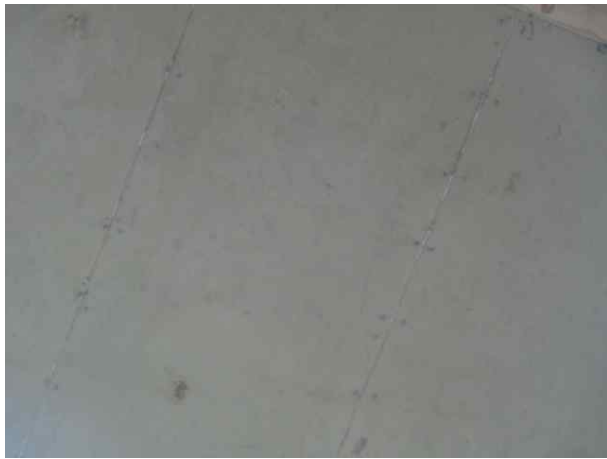
| 위치 | 바닥판하면 S1 | 방향 | 서울 | 손상번호 | 1 | 위치 | 신축이음 A1 | 방향 | 서울 | 손상번호 | 1 |
| 내용 | 균열(Cw=0.3mm이상) / L=4.00m(2EA) | | | | | 내용 | 신축이음 하부 누수 L=0.5m(1EA) | | | | |

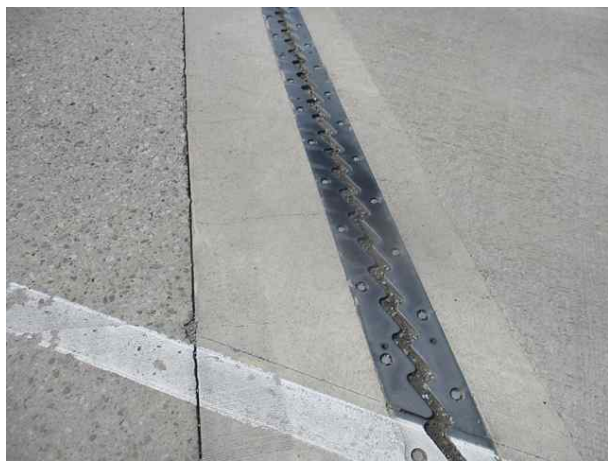
| 위치 | 측면 | 방향 | - | 손상번호 | - | 위치 | 신축이음 A1,2 | 방향 | 문산 | 손상번호 | 1,4 |
| 내용 | 전경 | | | | | 내용 | 후타재 균열( $Cw=0.3\text{mm}$ 미만) / $L=14.40\text{m}(36\text{EA})$ | | | | |

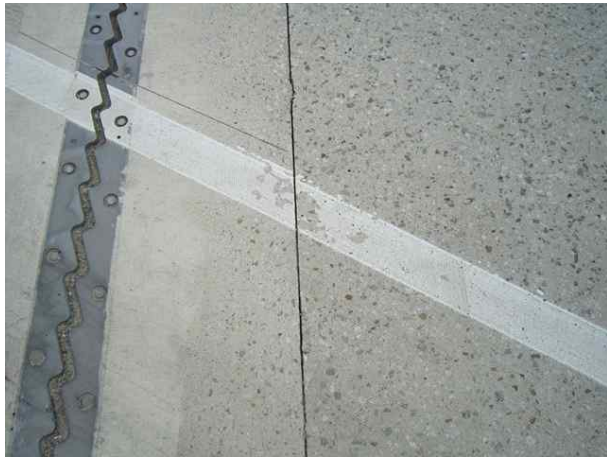
| 위치 | 교면포장 S1(A1,2) | 방향 | 문산 | 손상번호 | 2,3 | 위치 | 신축이음 A1 | 방향 | 문산 | 손상번호 | 1 |
| 내용 | 접속도로 후타재 접속부 이격 $L=26.00\text{m}(2\text{EA})$ | | | | | 내용 | 신축이음 하부 누수 $L=0.50\text{m}(1\text{EA})$ | | | | |

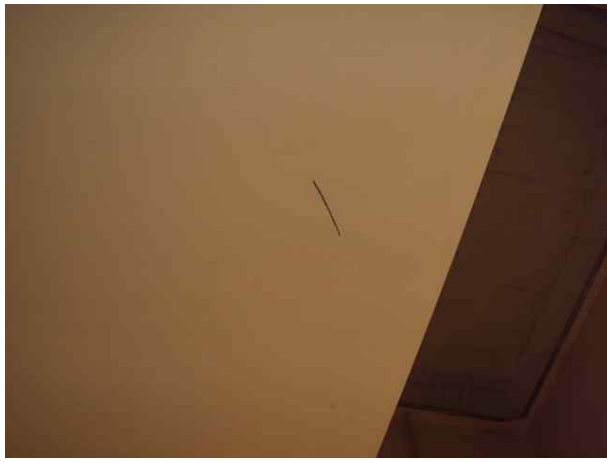
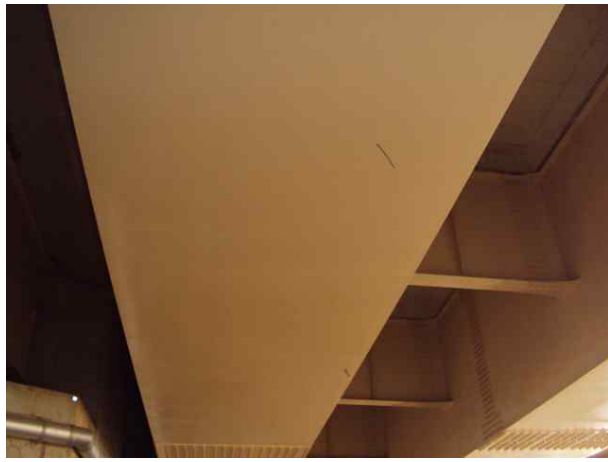
| 위치 | 거터외부 S1-G1 | 방향 | 문산 | 손상번호 | 1 | 위치 | 거터외부 S1-G1 | 방향 | 문산 | 손상번호 | 1 |
| 내용 | 도장긫힘 $A=0.10\text{m}^2(2\text{EA})$ | | | | | 내용 | 도장긫힘 $A=0.10\text{m}^2(2\text{EA})$ | | | | |

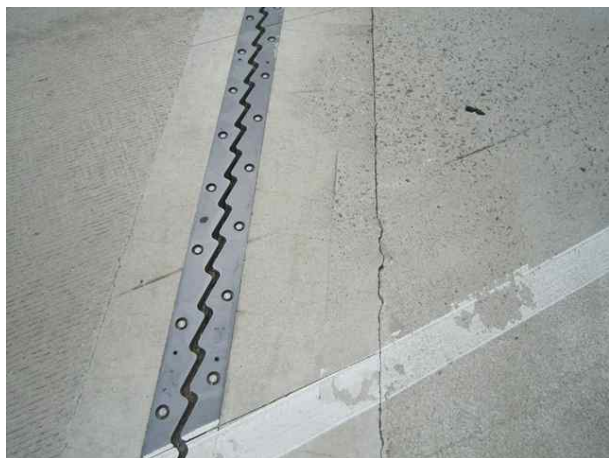
| 위치 | 측면 | 방향 | - | 손상번호 | - | 위치 | 신축이음 A2 | 방향 | 문산 | 손상번호 | 5 |
| 내용 | 전경 | | | | | 내용 | 후타재 망상균열 A=1.00m²(1EA) | | | | |

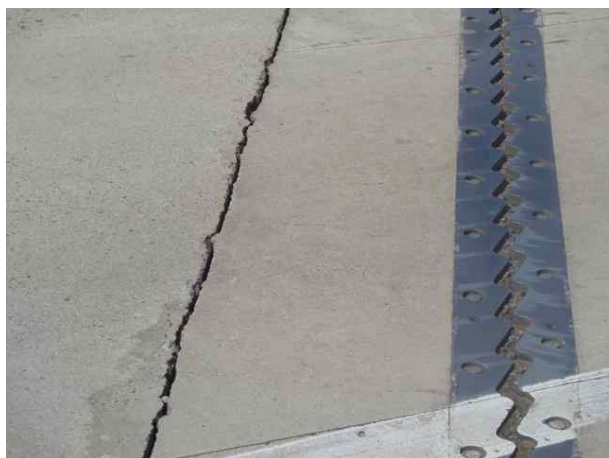
| 위치 | 신축이음 A1 | 방향 | 문산 | 손상번호 | 1 | 위치 | 신축이음 A1 | 방향 | 문산 | 손상번호 | 1 |
| 내용 | 후타재 망상균열 A=2.40m²(1EA) | | | | | 내용 | 후타재 망상균열 A=2.40m²(1EA) | | | | |

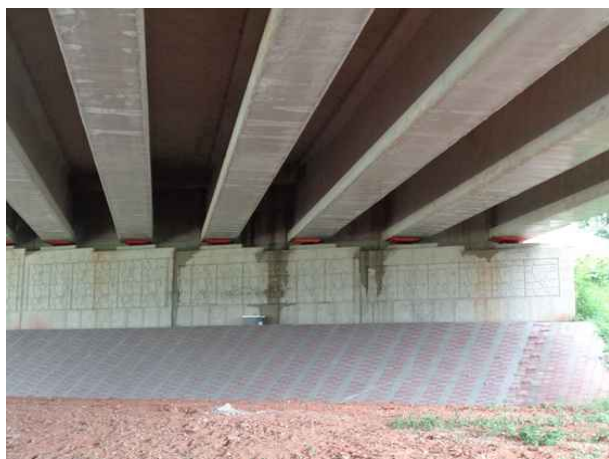
| 위치 | 신축이음 A1,2 | 방향 | 문산 | 손상번호 | 3,4 | 위치 | 신축이음 A1,2 | 방향 | 문산 | 손상번호 | 1 |
| 내용 | 접속도로 후타재 접속부 이격<br>L=26.00m(2EA) | | | | | 내용 | 신축이음 하부 누수 L=1.00m(2EA) | | | | |

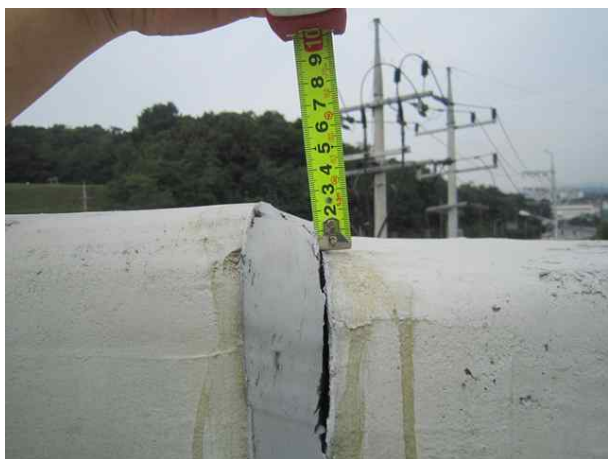
| 위치 | 방호벽 S1(A2) | 방향 | 서울 | 손상번호 | 4 | 위치 | 신축이음 A1 | 방향 | 서울 | 손상번호 | 1 |
| 내용 | 접속부 단차 L=1.50m(T=2.5cm) / 1EA | | | | | 내용 | 신축이음 하부 누수 L=1.00m(1EA) | | | | |

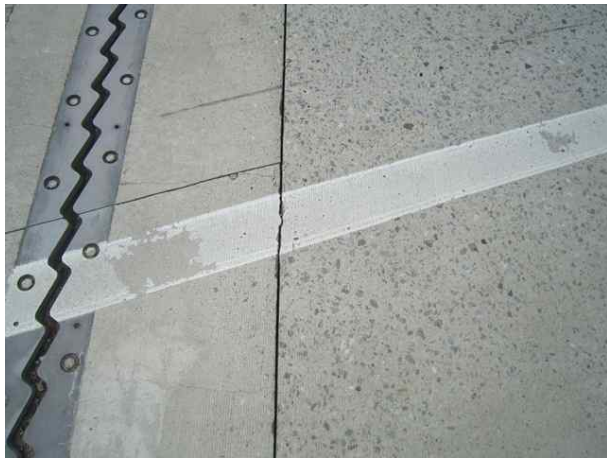
| 위치 | 교면포장 S1(A1,2) | 방향 | 문산 | 손상번호 | 2,3 | 위치 | 신축이음 A2 | 방향 | 문산 | 손상번호 | 1 |
| 내용 | 접속도로 후타재 접속부 이격 L=26.00m(2EA) | | | | | 내용 | 신축이음 하부 누수 L=2.00m(2EA) | | | | |

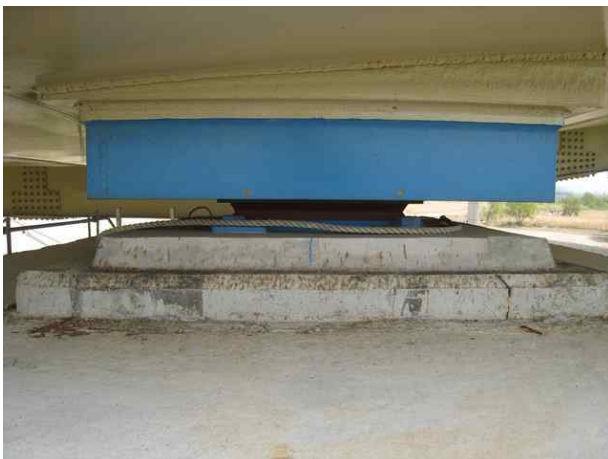
| 위치 | 교량받침 P4-SH1,3 | 상세 | S.T.B | 손상번호 | 1~2 | 위치 | 교량받침 P6-SH1 | 상세 | S.T.B | 손상번호 | 1 |
| 내용 | 받침콘크리트 재료분리 A=0.90m²(2EA)<br>-초기점검 하자손상 미보수 | | | | | 내용 | 받침몰탈 균열(Cw=0.3mm미만) / L=2.40m(2EA)<br>-초기점검 하자손상 미보수 | | | | |

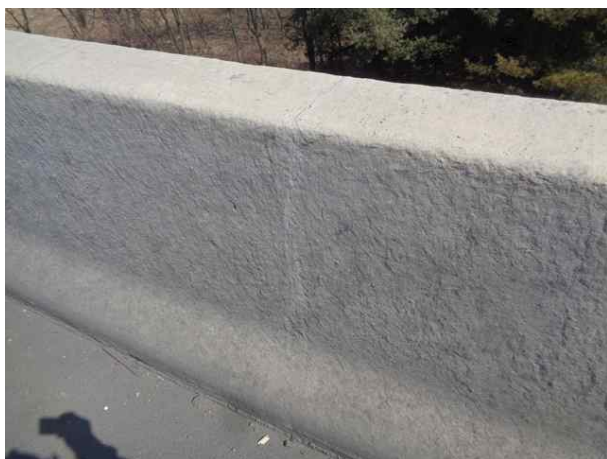
| 위치 | 방호벽 S1 | 방향 | - | 손상번호 | 3 | 위치 | 거터외부 S1-G1,2 | 방향 | - | 손상번호 | 2,4,5 |
| 내용 | 재균열(Cw=0.3mm이상) / L=1.10m(1EA) | | | | | 내용 | 도장긋힘 A=2.76㎡(3EA) | | | | |

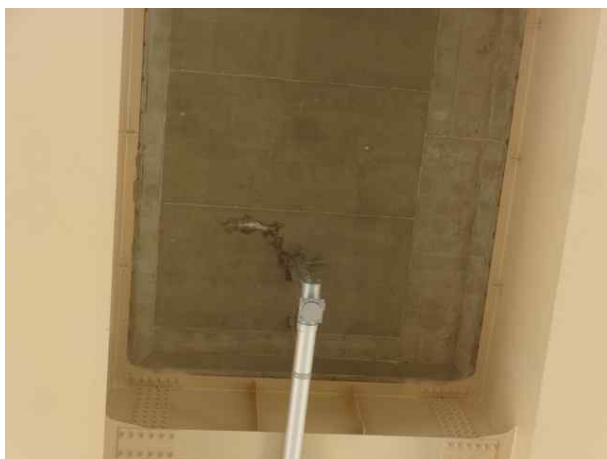
| 위치 | 바닥판하면 S2 | 방향 | - | 손상번호 | 1~6 | 위치 | 바닥판하면 S3 | 방향 | - | 손상번호 | 1~5 |
| 내용 | 균열부백태 A=0.66m²(6EA)<br>-초기점검 하자손상 미보수 | | | | | 내용 | 균열부백태 A=0.68m²(7EA)<br>-초기점검 하자손상 미보수 | | | | |

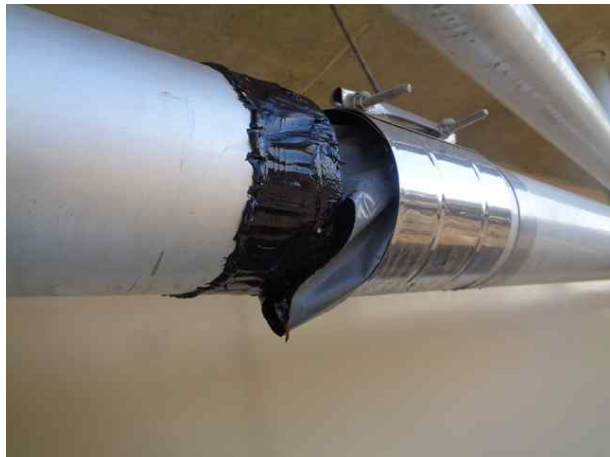
| 위치 | 거더외부S9-G3 | 방향 | S.T.B | 손상번호 | 1 | 위치 | 배수시설 S12 | 방향 | S.T.B | 손상번호 | 1 |
| 내용 | 도장긋힘 A=0.04m²(1EA) | | | | | 내용 | 배수관 연결불량 1EA | | | | |
