서울특별시  
교통안전  
검속도  
용역

서울문산고속도로 시설물 정기안전점검 용역  
**하 자 점 검 보 고 서**  
**[ 2 공 구 1 · 2 종 교 량 ]**

**서울문산고속도로주식회사**

**점검기관 : (주)명성엔지니어링**

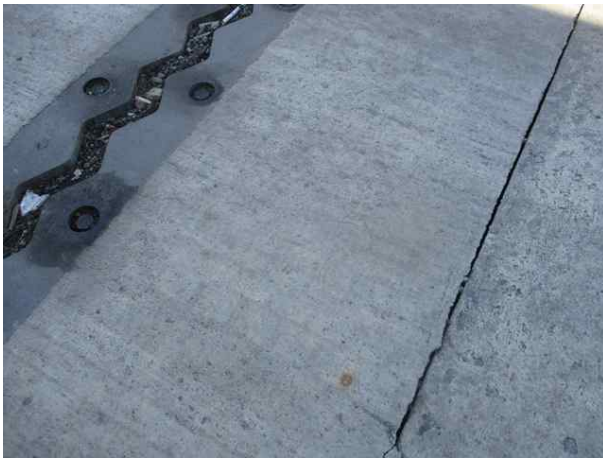
| 내용 | 전경 | | | | | 내용 | 후타재 균열( $C_w=0.3\text{mm}$ 미만) / $L=4.00\text{m}$ (10EA) | | | | |

| 구분 | | 손상내용 | 보수방안 | 손상<br>물량 | 단위 | 비고 |
|---|---|---|---|---|---|---|
| | 후타재 | 균열(Cw=0.3mm미만) | 표면처리 | 4.00 | m | 하자 |

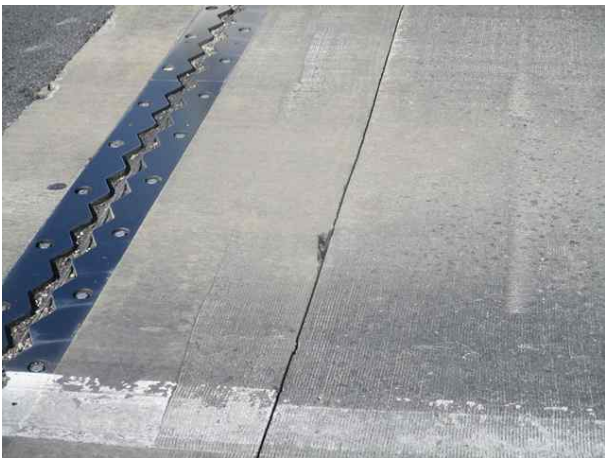
| 내용 | 후타재 파손 $A=0.02\text{m}^2$ (1EA) | | | | | 내용 | 차수판 볼트체결 불량 2EA | | | | |

| 구분 | | 손상내용 | 보수방안 | 손상<br>물량 | 단위 | 비고 |
|---|---|---|---|---|---|---|
| | | 파손 | 단면보수 | 0.02 | m <sup>2</sup> | 하자 |

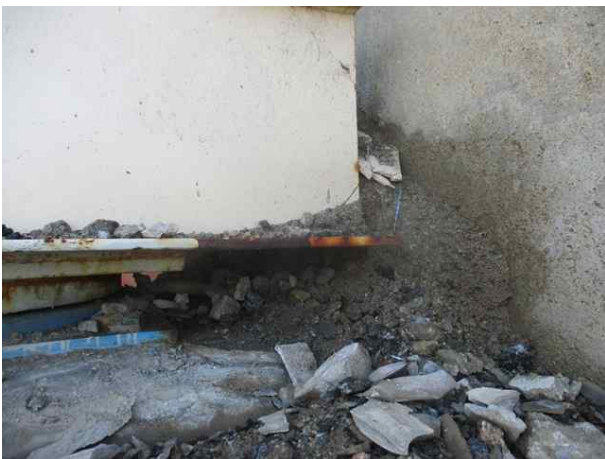
| 내용 | 부식 $A=0.03\text{m}^2$ (1EA) | | | | | 내용 | 토사 및 폐콘크리트 퇴적 $A=6.00\text{m}^2$ (1EA) | | | | |

| 구분 | | 손상내용 | 보수방안 | 손상<br>물량 | 단위 | 비고 |
|---|---|---|---|---|---|---|
| | 외부 | 부식 | 재도장 | 0.03 | m <sup>2</sup> | 하자 |

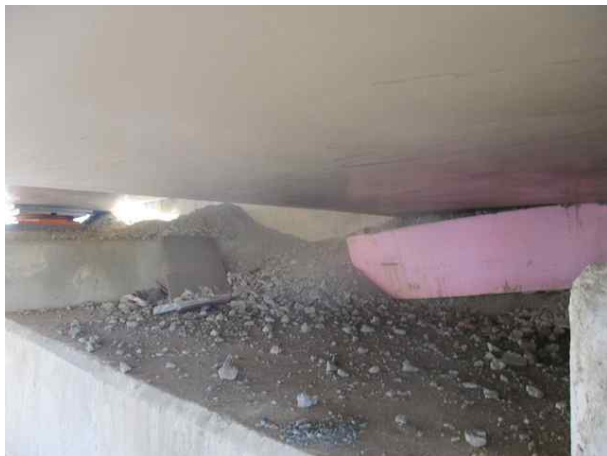
| 내용 | 토사 및 폐콘크리트 퇴적 A=6.00m²(1EA) | | | | | 내용 | 표면열화 및 박리 A=6.00m²(1EA) | | | | |

| 구분 | | 손상내용 | 보수방안 | 손상<br>물량 | 단위 | 비고 |
|---|---|---|---|---|---|---|
| 하부<br>구조 | 교대 | 토사 및 폐콘크리트<br>퇴적 | 정비 | 12.00 | m <sup>2</sup> | 하자 |

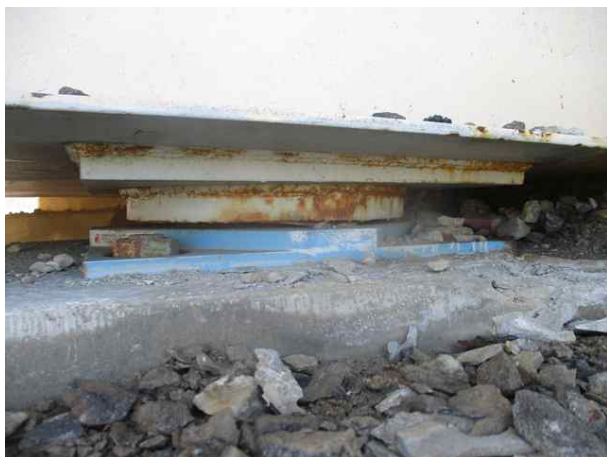
| 내용 | 받침Plate부식 2EA | | | | | 내용 | 받침물탈 파손 A=0.09m²(1EA) | | | | |

| 구분 | | 손상내용 | 보수방안 | 손상<br>물량 | 단위 | 비고 |
|---|---|---|---|---|---|---|
| 교량받<br>침 | 본체 | 받침Plate부식 | 재도장 | 2.00 | EA | 하자 |

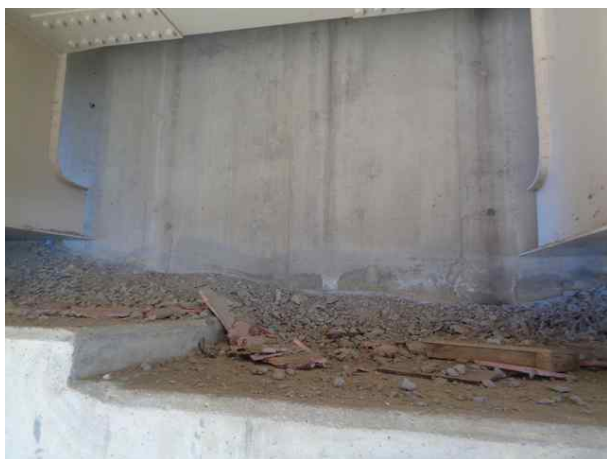
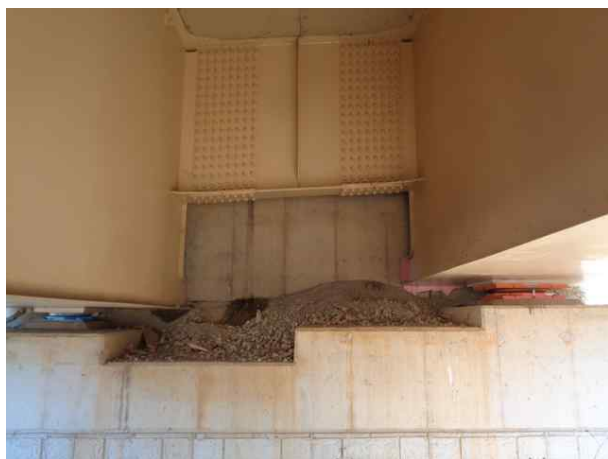
| 내용 | 폐콘크리트 퇴적 A=13.50m <sup>2</sup> (1EA) | | | | | 내용 | 폐콘크리트 퇴적 A=13.50m <sup>2</sup> (1EA) | | | | |

| 구분 | | 손상내용 | 보수방안 | 손상<br>물량 | 단위 | 비고 |
|---|---|---|---|---|---|---|
| 하부<br>구조 | 교대 | 폐콘크리트 퇴적 | 정비 | 27.00 | m <sup>2</sup> | 하자 |

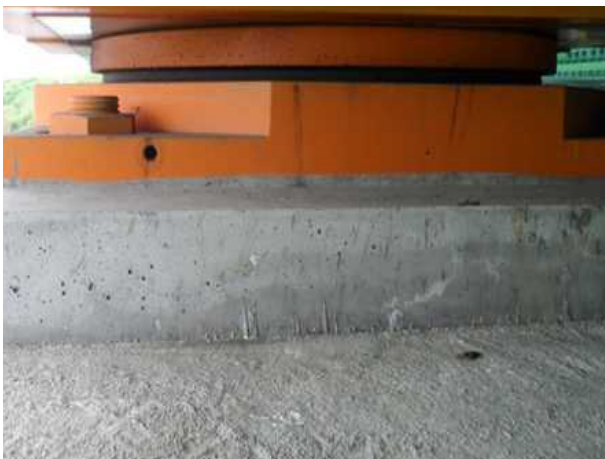
| 내용 | 받침물탈 균열(Cw=0.3mm미만) / L=0.10m(1EA) | | | | | 내용 | 받침물탈 파손 A=0.03m²(1EA) | | | | |

| 구분 | | 손상내용 | 보수방안 | 손상<br>물량 | 단위 | 비고 |
|---|---|---|---|---|---|---|
| | 받침 | 받침몰탈<br>균열(Cw=0.3mm미만) | 표면처리 | 0.10 | m | 하자 |

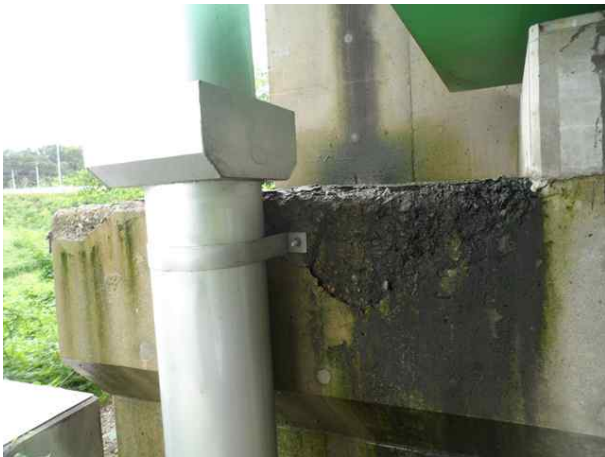
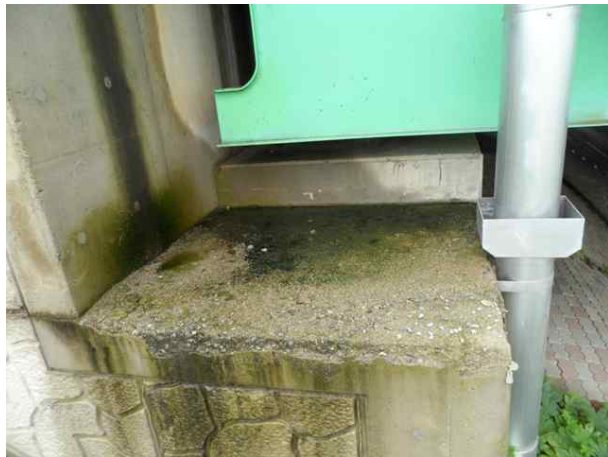
| 내용 | 박락 A=4.00m <sup>2</sup> (1EA) | | | | | 내용 | 박락 A=4.00m <sup>2</sup> (1EA) | | | | |

| 구분 | | 손상내용 | 보수방안 | 손상<br>물량 | 단위 | 비고 |
|---|---|---|---|---|---|---|
| 하부<br>구조 | 교대 | 박락 | 단면보수 | 4.00 | m <sup>2</sup> | 하자 |

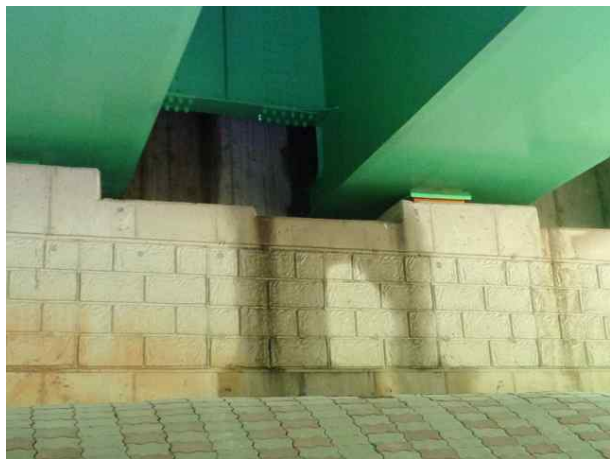
| 내용 | 전경 | | | | | 내용 | 신축이음 하부 누수 L=0.50m(1EA) | | | | |

| 구분 | | 손상내용 | 보수방안 | 손상<br>물량 | 단위 | 비고 |
|---|---|---|---|---|---|---|
| 신축이<br>음 | 본체 | 신축이음 하부 누수 | 물받이 설치 | 0.50 | m | 하자 |

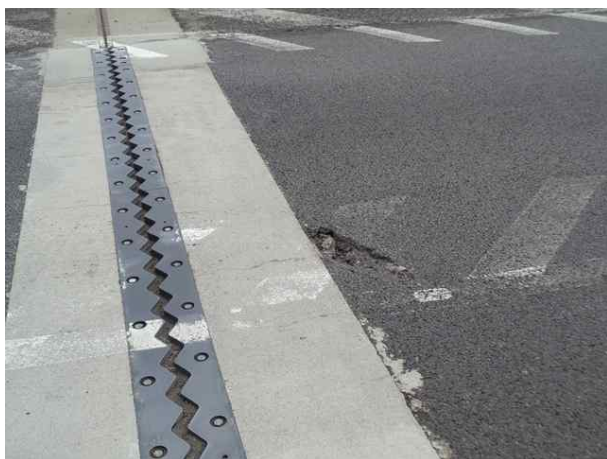
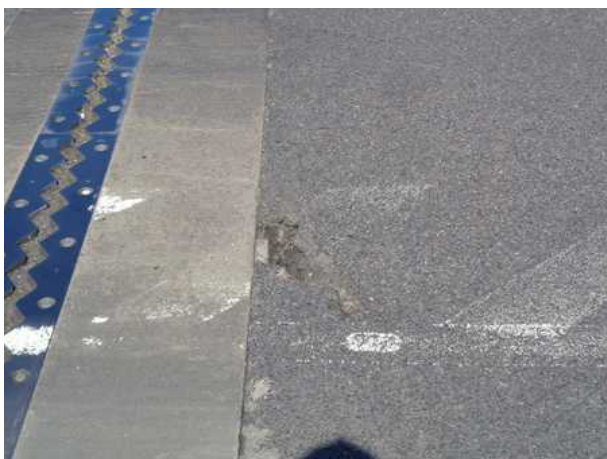
| 내용 | 접속도로 아스콘 파손 A=0.10m²(1EA)<br>21년 하반기 | | | | | 내용 | 접속도로 아스콘 파손 A=0.10m²(1EA)<br>22년 상반기 | | | | |

| 구분 | | 손상내용 | 보수방안 | 손상<br>물량 | 단위 | 비고 |
|---|---|---|---|---|---|---|
| 교면포장 | | 접속도로 아스콘<br>파손 | 아스콘 실링 | 0.10 | m <sup>2</sup> | 하자 |

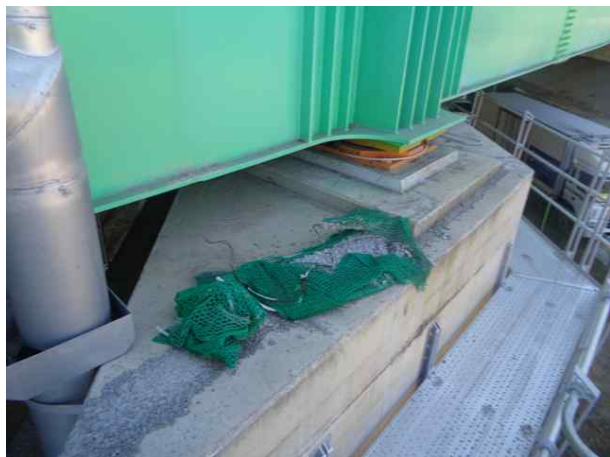
| 내용 | 전경 | | | | | 내용 | 폐자재적치 A=2.00m²(1EA) | | | | |

| | 외부 | - | - | - | - | - |
| | | - | - | - | - | - |
| | 교각 | 폐자재적치 | 정비 | 2.00 | m² | 하자 |
