서울특별시  
교통안전  
검속도  
용역

### 3공구하자점검보고서

서울문산고속도로 시설물 정기안전점검 용역  
**하 자 점 검 보 고 서**  
**[ 3 공 구 1 · 2 종 교 량 ]**

**점검기관 : (주)명성엔지니어링**

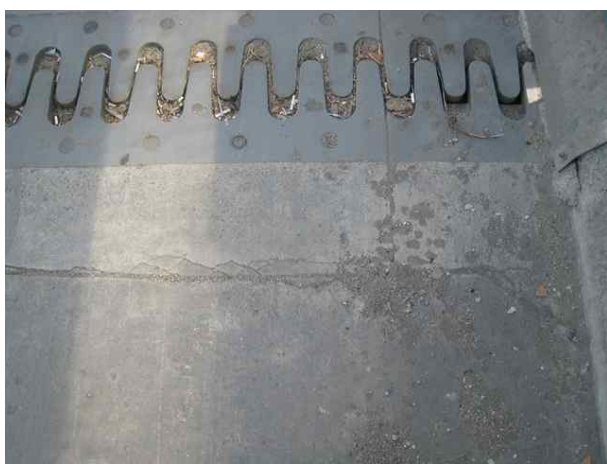
| 위치 | 신축이음 A2 | 방향 | 서울 | 손상번호 | 1 | 위치 | 신축이음 A2 | 방향 | 서울 | 손상번호 | 2 |
| 내용 | 후타재 파손 A=0.10㎡(1EA) | | | | | 내용 | 후타재 균열(Cw=0.3mm미만) / L=7.20m(18EA) | | | | |

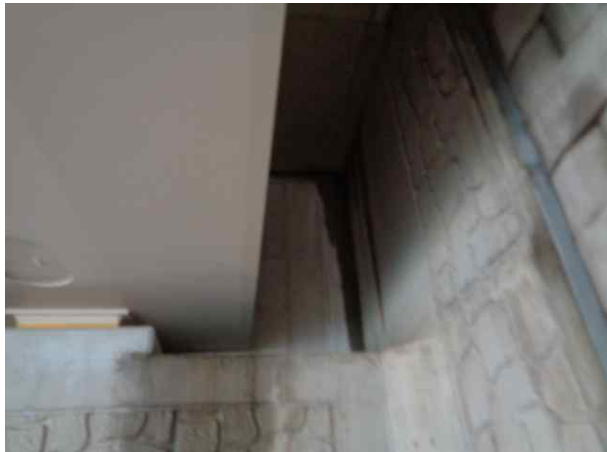
| 위치 | 신축이음 A2 | 방향 | 서울 | 손상번호 | 1 | 위치 | 배수시설 A1,P4 | 방향 | 서울 | 손상번호 | 1 |
| 내용 | 신축이음 하부 누수 L=1.00m(1EA) | | | | | 내용 | 배수관 이음부 누수 3EA | | | | |

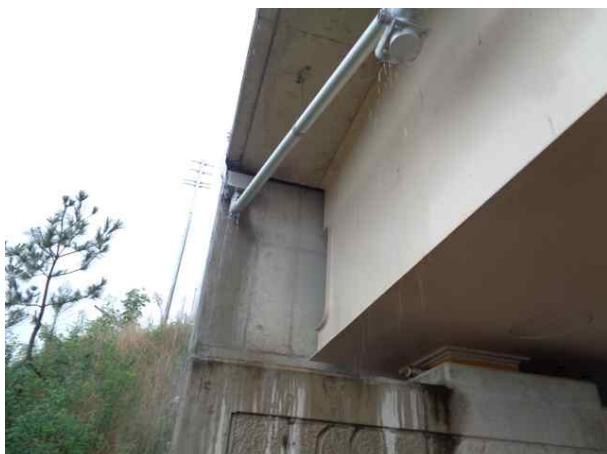
| 위치 | 배수시설 A2 | 방향 | 서울 | 손상번호 | 2 | 위치 | 배수시설 A2 | 방향 | 서울 | 손상번호 | 3 |
| 내용 | 배수관 월류 1EA | | | | | 내용 | 배수관 누수 1EA | | | | |

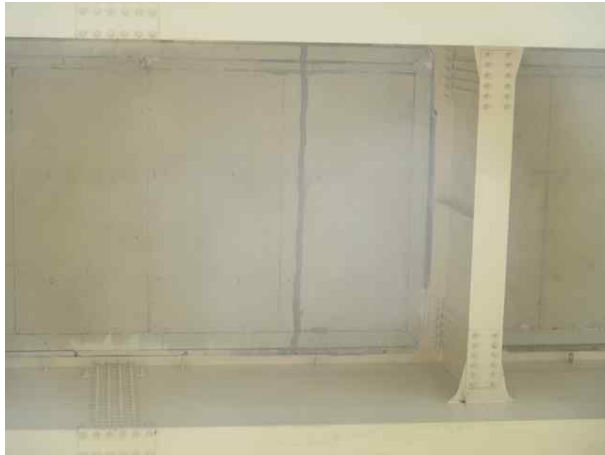
| 위치 | 바닥판하면 S5 | 방향 | 서울 | 손상번호 | 1 | 위치 | 바닥판하면 S6 | 방향 | 서울 | 손상번호 | 1 |
| 내용 | 보수부균열부백태 A=0.80㎡(1EA) -보수- | | | | | 내용 | 보수부균열부백태 A=6.60㎡(11EA) -보수- | | | | |

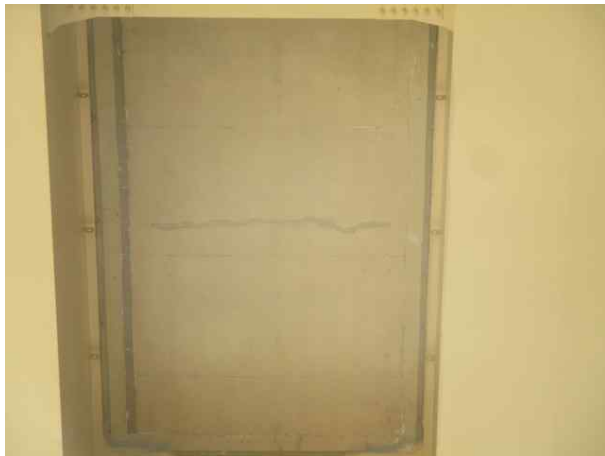
| 위치 | 바닥판하면 S8 | 방향 | 서울 | 손상번호 | 1 | 위치 | 거더 S3-G1 | 방향 | 서울 | 손상번호 | 1 |
| 내용 | 보수부균열부백태 A=0.60㎡(1EA) -보수- | | | | | 내용 | 균열부백태 A=0.60㎡(1EA)<br>-초기점검 하자손상 미보수 | | | | |

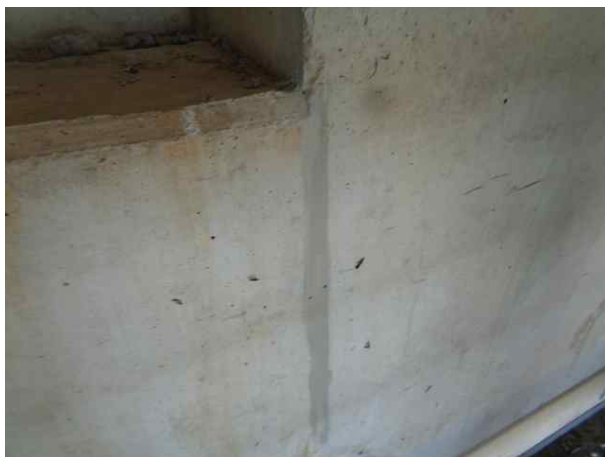
| 위치 | 교각 P3 | 방향 | 서울 | 손상번호 | 5 | 위치 | 교각 P7 | 방향 | 서울 | 손상번호 | 1 |
| 내용 | 균열(Cw=0.3mm이상) / L=1.00m(1EA) -보수- | | | | | 내용 | 균열(Cw=0.3mm이상) / L=1.00m(1EA) | | | | |

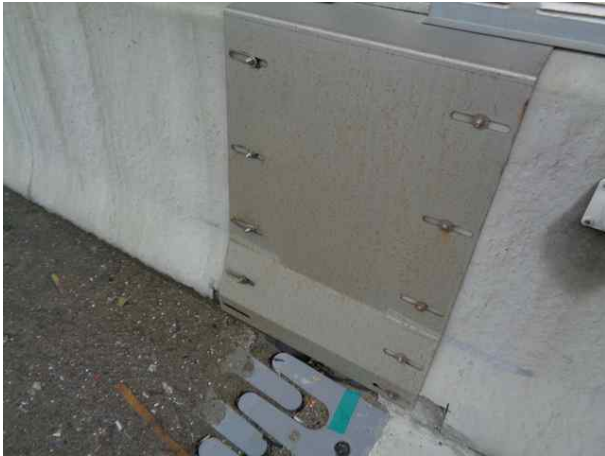
| 위치 | 신축이음 P3 | 방향 | 문산 | 손상번호 | 1 | 위치 | 신축이음 A1 | 방향 | 문산 | 손상번호 | 1 |
| 내용 | 차수판 볼트탈락 3EA | | | | | 내용 | 후타재 파손 A=0.15m²(1EA) | | | | |

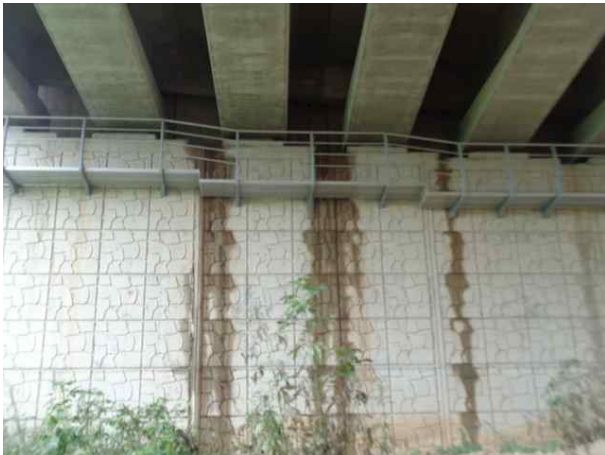
| 위치 | 신축이음 A1,A2 | 방향 | 문산 | 손상번호 | 1,2 | 위치 | 배수시설 A2 | 방향 | 문산 | 손상번호 | 1 |
| 내용 | 차수판 볼트탈락 3EA | | | | | 내용 | 배수관 월류 1EA | | | | |

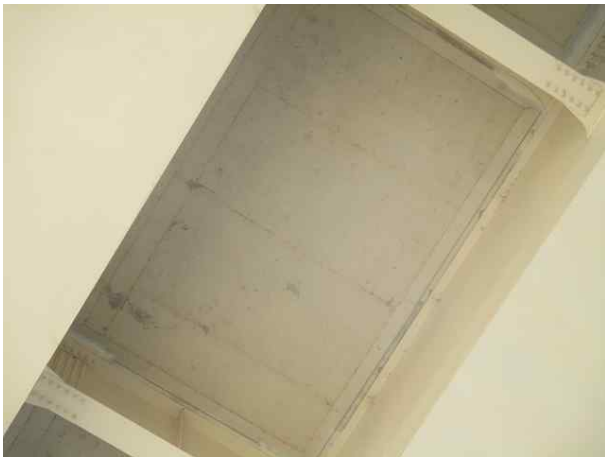
| 위치 | 바닥판하면 S1~7 | 방향 | 문산 | 손상번호 | 2 | 위치 | 바닥판하면 S6 | 방향 | 문산 | 손상번호 | 1,2 |
| 내용 | 망상균열 A=961.00m²(5EA) | | | | | 내용 | 보수부균열부백태 A=3.60m²(6EA) | | | | |

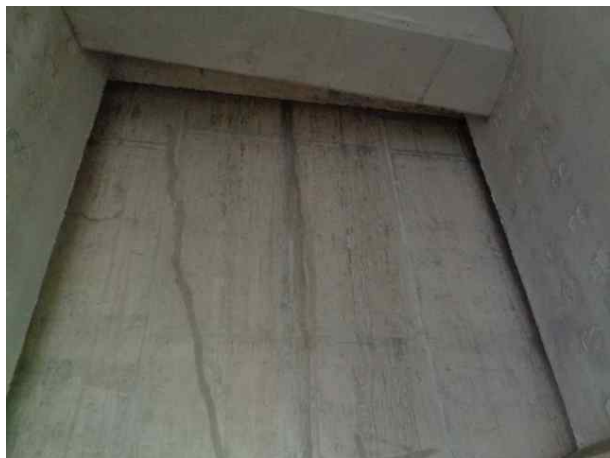
| 위치 | 바닥판하면 | 방향 | - | 손상번호 | - | 위치 | 신축이음 A1 | 방향 | 서울 | 손상번호 | 3 |
| 내용 | 전경 | | | | | 내용 | 신축이음 하부 누수 L=0.60m(2EA) | | | | |

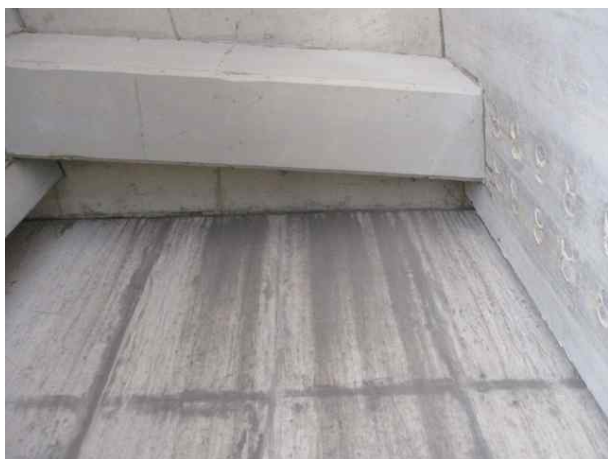
| 위치 | 신축이음 A2 | 방향 | 서울 | 손상번호 | 2 | 위치 | 교량받침 A1-SH6 | 방향 | 서울 | 손상번호 | 2 |
| 내용 | 신축이음 하부 누수 L=6.00m(1EA) | | | | | 내용 | 탄성고무배부름 1EA | | | | |

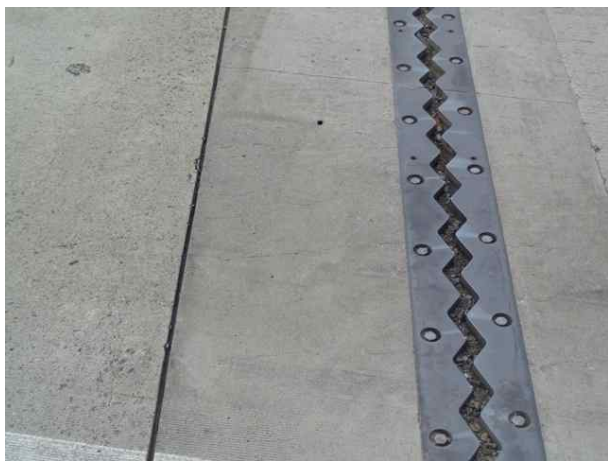
| 위치 | 신축이음 A1,2 | 방향 | 문산 | 손상번호 | 1,2 | 위치 | 신축이음 A2 | 방향 | 문산 | 손상번호 | 4 |
| 내용 | 후타재 균열( $C_w=0.3\text{mm}$ 미만) / $L=24.00\text{m}$ (60EA) | | | | | 내용 | 차수판 볼트 탈락 1EA | | | | |

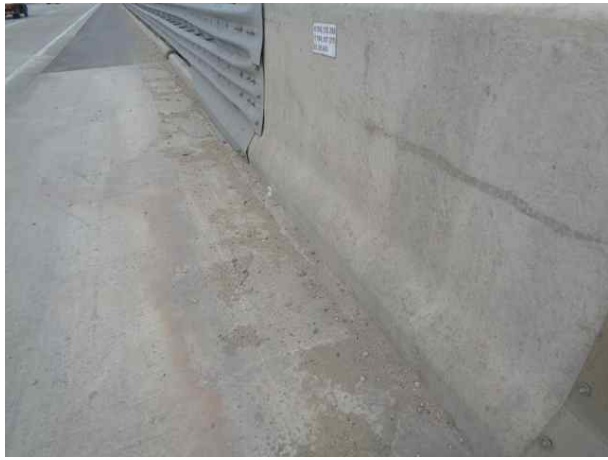
| 위치 | 교면포장 S2 | 방향 | 문산 | 손상번호 | 3 | 위치 | 신축이음 A1,2 | 방향 | 문산 | 손상번호 | 1 |
| 내용 | 접속도로 파손 $A=0.50\text{m}^2$ (1EA) | | | | | 내용 | 신축이음 하부 누수 $L=2.50\text{m}$ (3EA) | | | | |

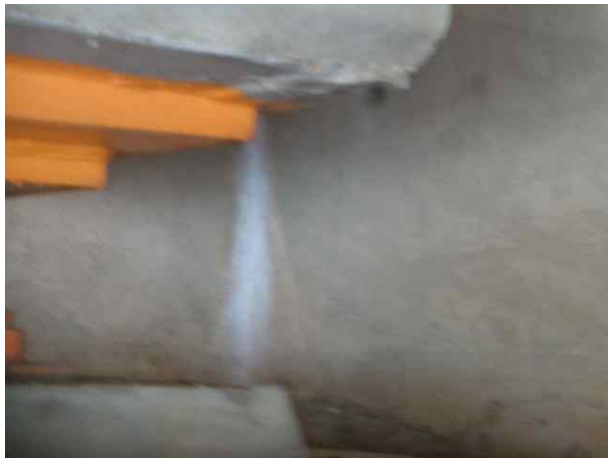
| 위치 | 교대 A2 | 방향 | 문산 | 손상번호 | 2 | 위치 | 교각 P1 | 방향 | 문산 | 손상번호 | 1 |
| 내용 | 균열부백태 $A=0.12\text{m}^2$ (2EA) | | | | | 내용 | 점검로 지지대 파손 1EA | | | | |

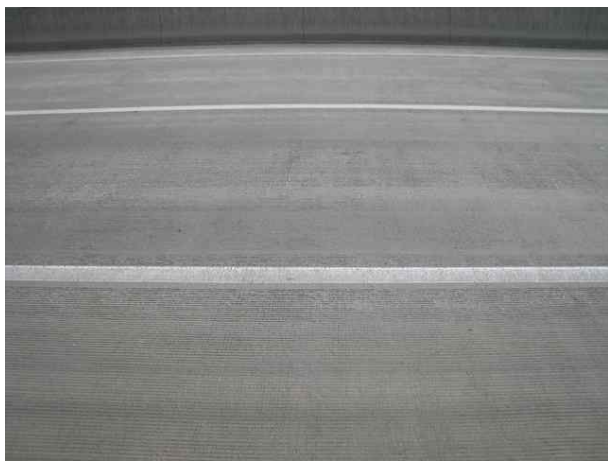
| 위치 | 교면포장 S1 | 방향 | 서울 | 손상번호 | 1 | 위치 | 방호벽 S3 | 방향 | 서울 | 손상번호 | 1 |
| 내용 | 망상균열 A=24.00m²(1EA) | | | | | 내용 | 접속부 파손 A=0.15m²(1EA) | | | | |

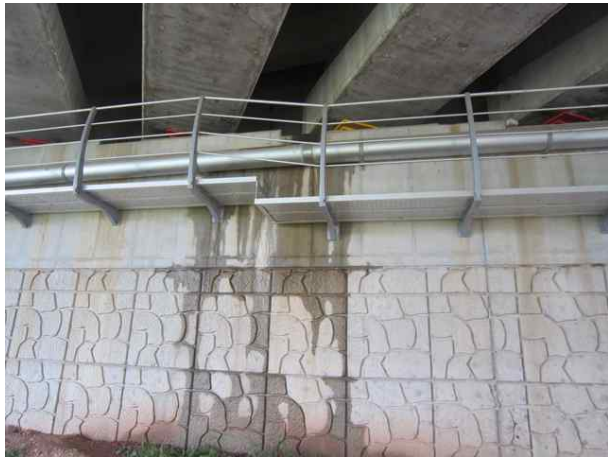
| 위치 | 신축이음 A1,2 | 방향 | 서울 | 손상번호 | 4,6 | 위치 | 바닥판하면 S2,3 | 방향 | 서울 | 손상번호 | 4 |
| 내용 | 신축이음 하부 누수 L=0.90m(1EA) | | | | | 내용 | 파손 A=1.00m²(2EA) | | | | |

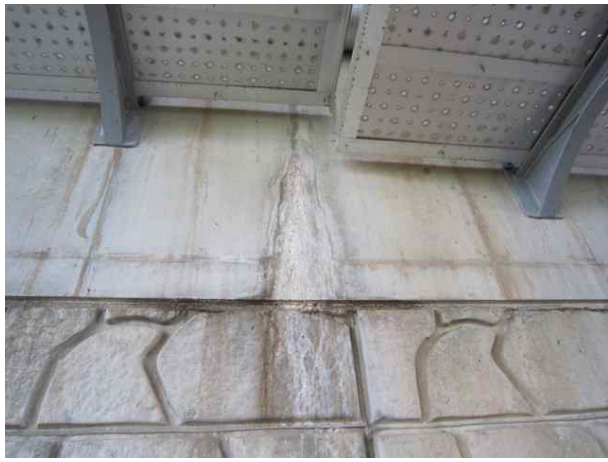
| 위치 | 교대 A1 | 방향 | 서울 | 손상번호 | 3 | 위치 | 교각 P1 | 방향 | 서울 | 손상번호 | 12,13 |
| 내용 | 균열부백태 A=0.24m²(1EA)<br>-초기점검 하자손상 미보수 | | | | | 내용 | 들뜸, 보수부 들뜸 A=0.47m²(4EA) | | | | |

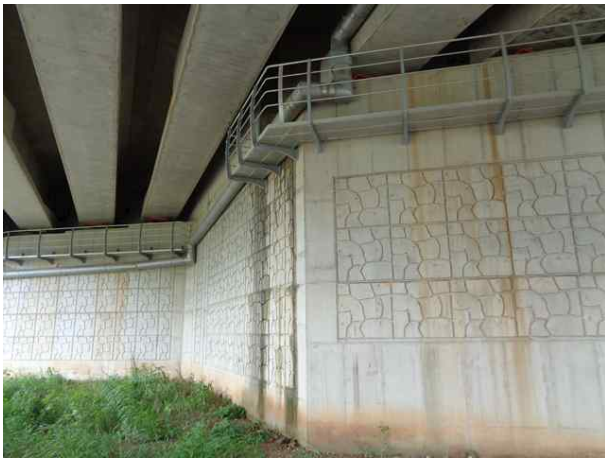
| 위치 | 신축이음 A1,2 | 방향 | 문산 | 손상번호 | 4,5,6 | 위치 | 교량받침 A1-SH3 | 방향 | 문산 | 손상번호 | 1 |
| 내용 | 신축이음 하부 누수 L=2.00m²(3EA) | | | | | 내용 | 스토퍼간섭 1EA | | | | |

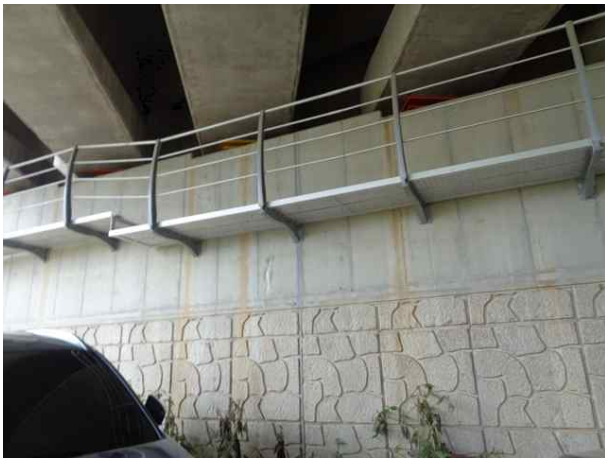
| 위치 | 교대 A1 | 방향 | 문산 | 손상번호 | 4 | 위치 | 교각 P2 | 방향 | 문산 | 손상번호 | 8 |
| 내용 | 균열부백태 A=0.12m²(1EA) | | | | | 내용 | 점검로 파손 1EA | | | | |

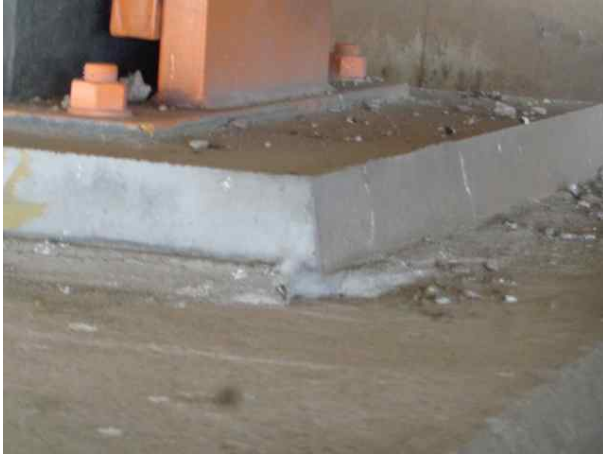
| 위치 | 교량받침 A2-SH3 | 방향 | 문산 | 손상번호 | 4 | 위치 | 교대 A2 | 방향 | 문산 | 손상번호 | 3 |
| 내용 | 받침콘크리트 보수부 들뜸 A=0.04m <sup>2</sup> (1EA) | | | | | 내용 | 균열부백태 A=0.10m <sup>2</sup> (1EA) | | | | |

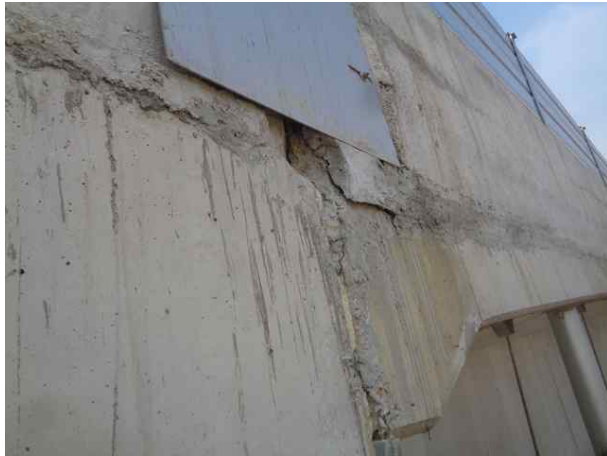
| 위치 | 바닥판하면 S1 | 방향 | - | 손상번호 | 1 | 위치 | 신축이음 A1,2 | 방향 | - | 손상번호 | 4,5,6 |
| 내용 | 파손 A=0.06m²(1EA) | | | | | 내용 | 신축이음 하부 누수 L=2.60m(5EA) | | | | |

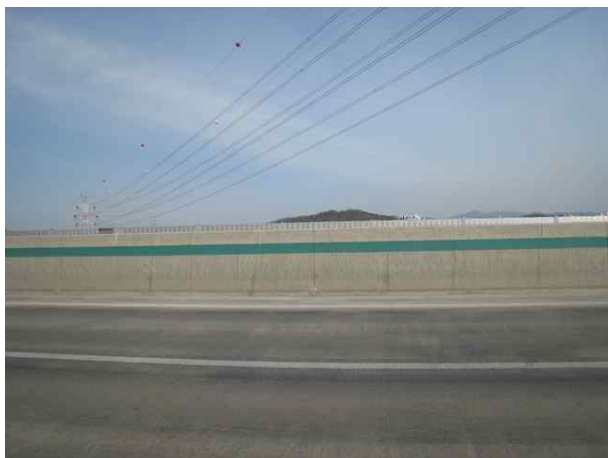
| 위치 | 방호벽 S4,5 | 방향 | 서울 | 손상번호 | 1 | 위치 | 신축이음 A1,2 | 방향 | 서울 | 손상번호 | 3,7,8 |
| 내용 | 균열부백태 A=3.600m <sup>2</sup> (26EA) | | | | | 내용 | 신축이음 하부 누수 L=1.50m <sup>2</sup> (7A) | | | | |

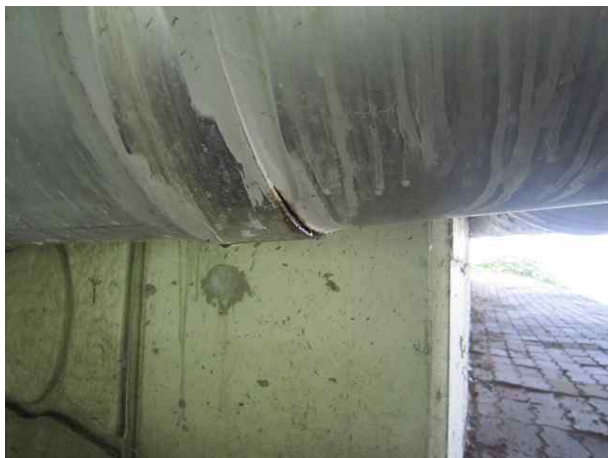
| 위치 | 배수시설 A1 | 방향 | 서울 | 손상번호 | 4 | 위치 | 교량받침 P2-SH6 | 방향 | 서울 | 손상번호 | 13 |
| 내용 | 배수관 접합부 누수 1EA | | | | | 내용 | 받침몰탈 균열(Cw=0.3mm미만) / L=0.20m(1EA)<br>-초기점검 하자손상 미보수 | | | | |

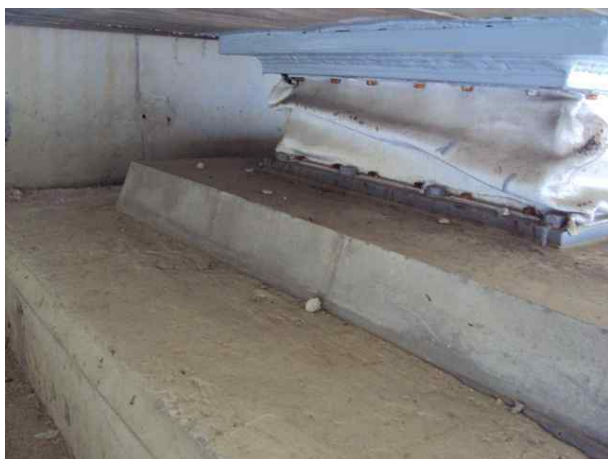
| 위치 | 교량받침 P6-SH6,9 | 방향 | 서울 | 손상번호 | 1,2,5 | 위치 | 교량받침 P6-SH8 | 방향 | 서울 | 손상번호 | 4 |
| 내용 | 받침몰탈 균열(Cw=0.3mm미만) / L=0.90m(9EA)<br>-초기점검 하자손상 미보수 | | | | | 내용 | 받침몰탈 파손 A=0.01m <sup>2</sup> (1EA)<br>-초기점검 하자손상 미보수 | | | | |

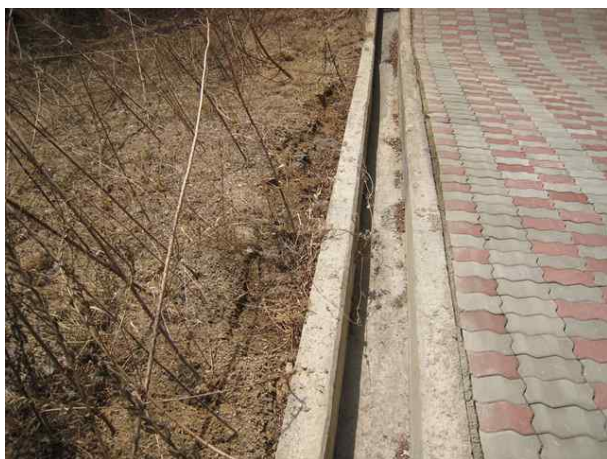
| 위치 | 교대 A2 | 방향 | 문산 | 손상번호 | 7 | 위치 | 배수시설 S08 | 방향 | 문산 | 손상번호 | 8 |
| 내용 | 법면 토사유실 A=2.00㎡(1EA) | | | | | 내용 | 배수관 불량 1EA<br>-초기점검 하자손상 미보수 | | | | |
