#### 4 공구하자점검보고서

2022.  
06

서울문산고속도로 시설물 정기안전점검 용역  
**하 자 점 검 보 고 서**  
**[ 4 공 구 1 · 2 종 교 량 ]**

**점검기관 : (주)명성엔지니어링**

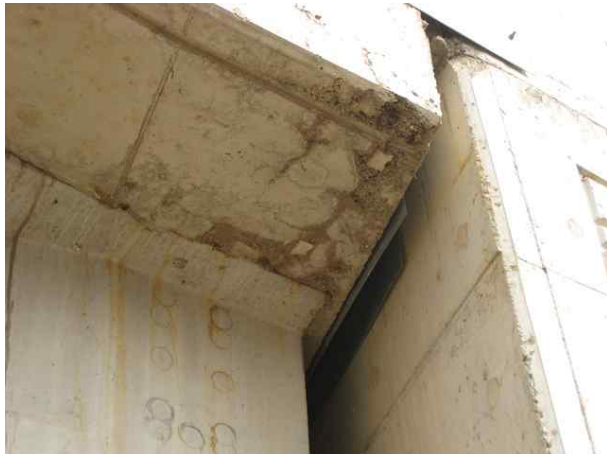
| 위치 | 바닥판하면 S1 | 방향 | - | 손상번호 | 1 | 위치 | 바닥판하면 S7 | 방향 | - | 손상번호 | 1 |
| 내용 | 재료분리 A=0.24m <sup>2</sup> (2EA)<br>-초기점검 하자손상 미보수 | | | | | 내용 | 파손 및 철근노출 A=0.24m <sup>2</sup> (1EA)<br>-초기점검 하자손상 미보수 | | | | |

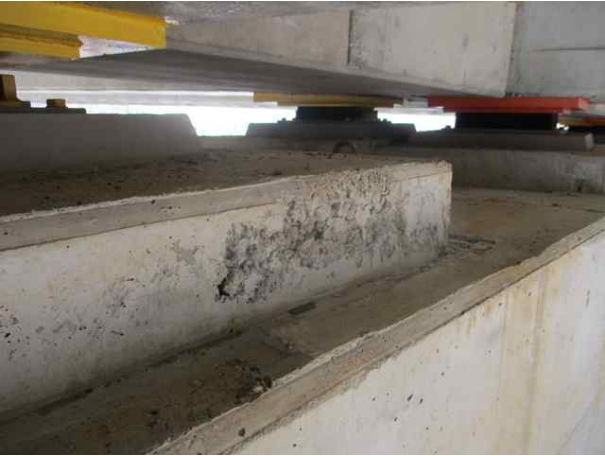
| 위치 | 교량받침 P5-SH5 | 방향 | - | 손상번호 | 9 | 위치 | 교각 P6 | 방향 | - | 손상번호 | 1 |
| 내용 | 받침콘크리트 재료분리 A=0.20m <sup>2</sup> (1EA) | | | | | 내용 | 백태 A=0.12m <sup>2</sup> (2EA)<br>-초기점검 하자손상 미보수 | | | | |

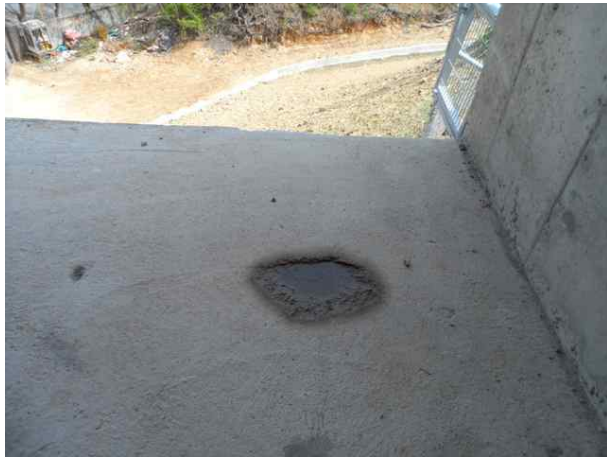
| 위치 | 교대 A1 | 방향 | - | 손상번호 | 1 | 위치 | 교대 A1 | 방향 | - | 손상번호 | 4~6 |
| 내용 | 패임 $A=0.15\text{m}^2$ (1EA)<br>-초기점검 하자손상 미보수 | | | | | 내용 | 균열( $Cw=0.3\text{mm}$ 이상) / $L=19.00\text{m}$ (7EA)<br>-초기점검 하자손상 미보수 | | | | |

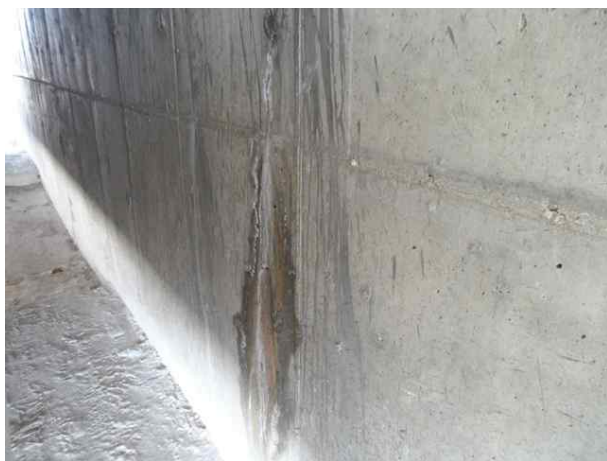
| 위치 | 교대 A1 | 방향 | - | 손상번호 | 10,11 | 위치 | 교각 P1 | 방향 | - | 손상번호 | 1 |
| 내용 | 백태 $A=0.25\text{m}^2$ (2EA) | | | | | 내용 | 백태 $A=0.02\text{m}^2$ (1EA)<br>-초기점검 하자손상 미보수 | | | | |

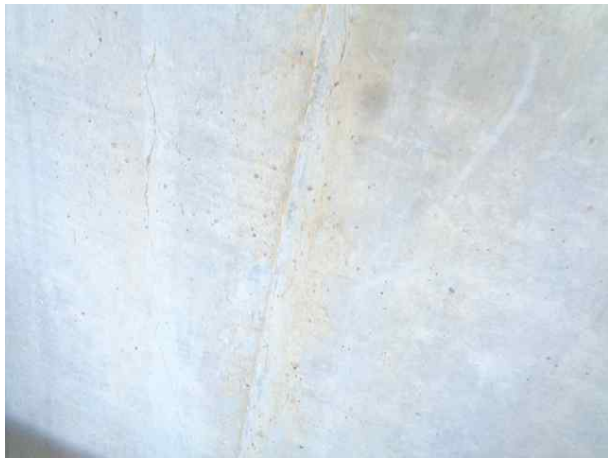
| 위치 | 교각 P1 | 방향 | - | 손상번호 | 9 | 위치 | 교각 P2 | 방향 | - | 손상번호 | 1 |
| 내용 | 균열( $C_w=0.3\text{mm}$ 이상) / $L=2.00\text{m}$ (1EA)<br>-초기점검 하자손상 미보수 | | | | | 내용 | 균열( $C_w=0.3\text{mm}$ 이상) / $L=4.00\text{m}$ (2EA)<br>-초기점검 하자손상 미보수 | | | | |

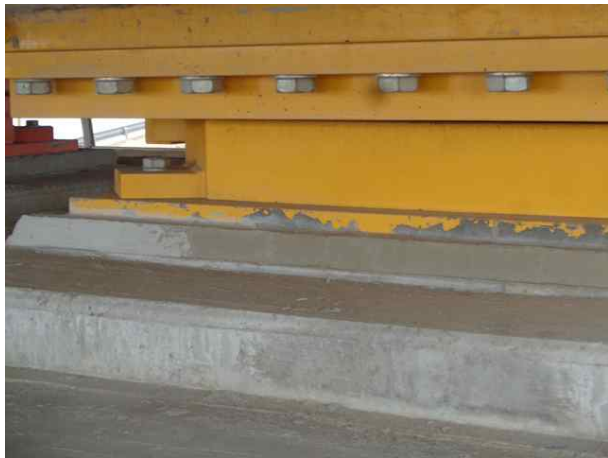
| 위치 | 교량받침 P3-SH3 | 방향 | - | 손상번호 | 1 | 위치 | 교각 P3 | 방향 | - | 손상번호 | 2~12 |
| 내용 | 받침몰탈 균열( $C_w=0.3\text{mm}$ 미만) / $L=0.50\text{m}$ (5EA)<br>-초기점검 하자손상 미보수 | | | | | 내용 | 균열( $C_w=0.3\text{mm}$ 이상) / $L=3.60\text{m}$ (5EA)<br>-초기점검 하자손상 미보수 | | | | |

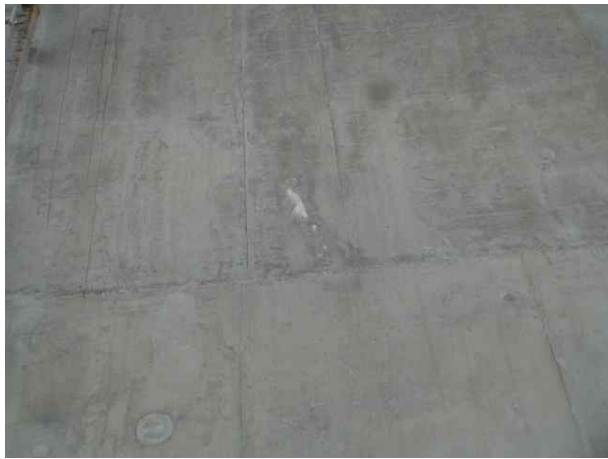
| 위치 | 교각 P3 | 방향 | - | 손상번호 | 11 | 위치 | 교량받침 A2-SH1 | 방향 | - | 손상번호 | 1 |
| 내용 | 백태 $A=0.02\text{m}^2$ (2EA)<br>-초기점검 하자손상 미보수 | | | | | 내용 | 받침콘크리트 재료분리 $A=0.12\text{m}^2$ (1EA)<br>-초기점검 하자손상 미보수 | | | | |

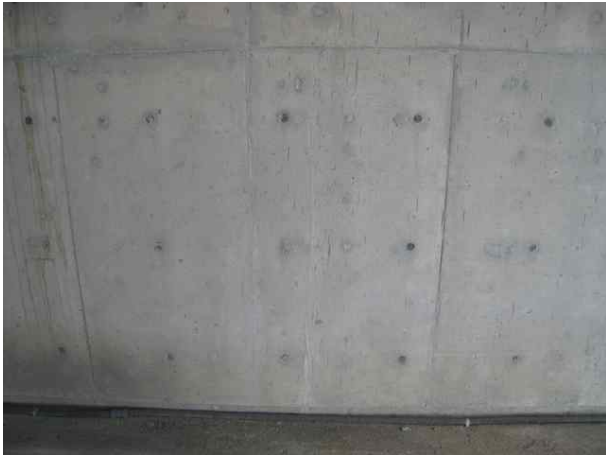
| 위치 | 교대 A2 | 방향 | - | 손상번호 | 2,4,5 | 위치 | 교대 A2 | 방향 | 문산 | 손상번호 | 6,7 |
| 내용 | 균열(Cw=0.3mm이상) / L=23.40m(10EA)<br>-초기점검 하자손상 미보수 | | | | | 내용 | 체수 A=2.00㎡(2EA) | | | | |

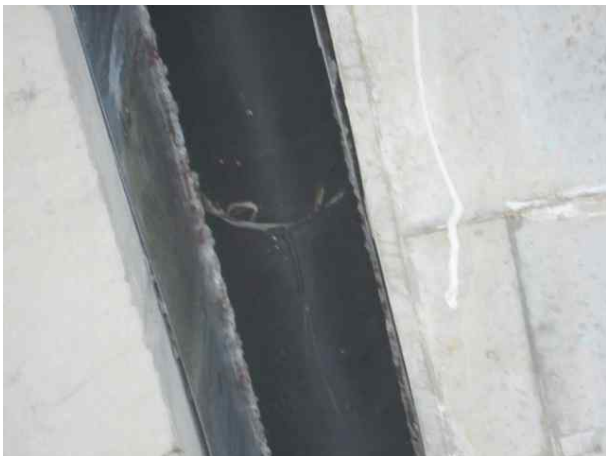
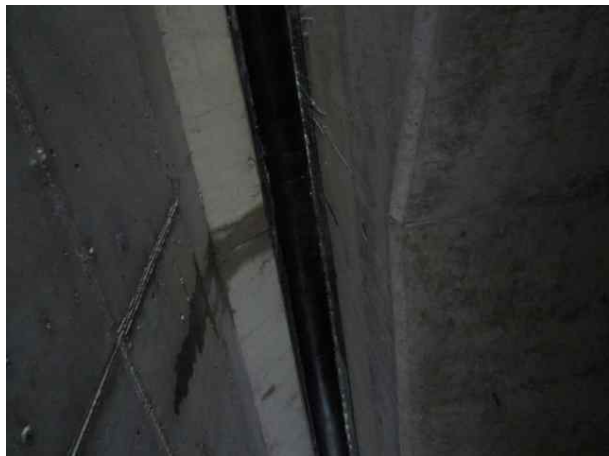
| 위치 | 신축이음 A2 | 방향 | - | 손상번호 | 8 | 위치 | 신축이음 A2 | 방향 | 문산 | 손상번호 | 8 |
| 내용 | 신축이음 하부 누수 L=1.50m(5EA) | | | | | 내용 | 신축이음 하부 누수 L=1.50m(5EA) | | | | |

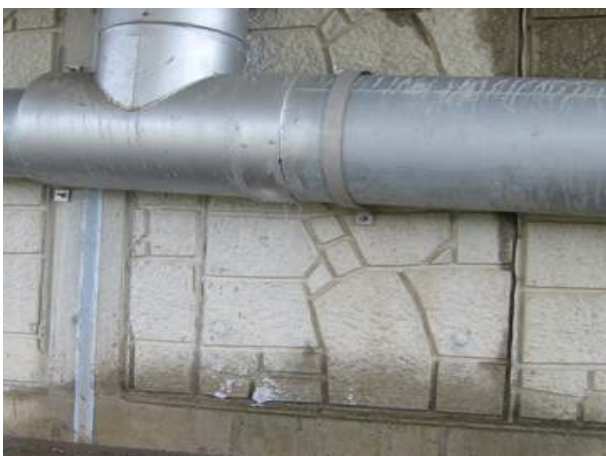
| 위치 | 배수시설 A2 | 방향 | - | 손상번호 | - | 위치 | 배수시설 S5 | 방향 | - | 손상번호 | - |
| 내용 | 배수관 이음부 실링파손 1EA | | | | | 내용 | 배수관 막힘 및 월류 1EA | | | | |

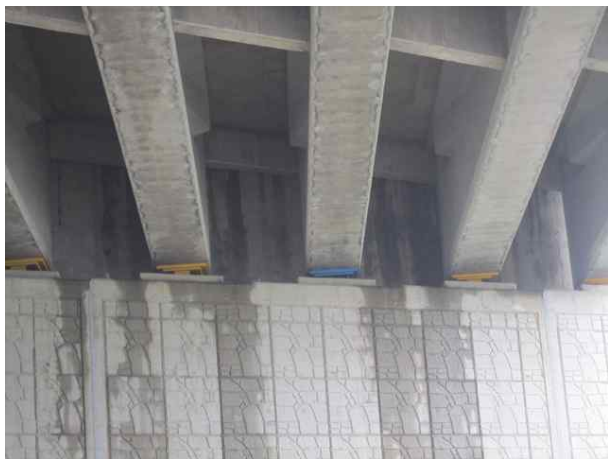
| 위치 | 신축이음 A1 | 방향 | - | 손상번호 | 1 | 위치 | 신축이음 A2 | 방향 | 문산 | 손상번호 | 1 |
| 내용 | 신축이음 하부 누수 L=5.00m(1EA) | | | | | 내용 | 신축이음 하부 누수 L=1.00m(1EA) | | | | |

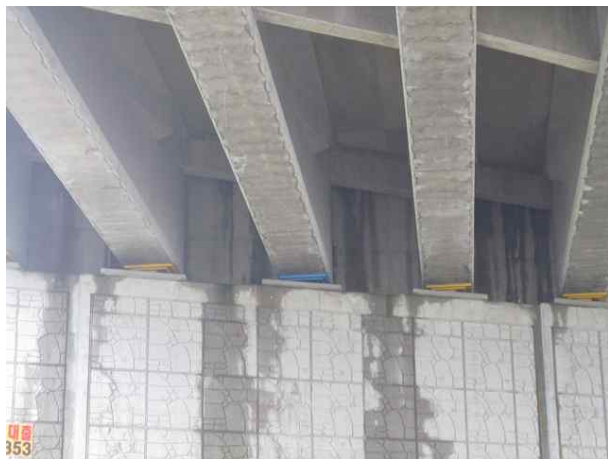
| 위치 | 방호벽 | 방향 | - | 손상번호 | - | 위치 | 신축이음 A1 | 방향 | - | 손상번호 | 1 |
| 내용 | 전경 | | | | | 내용 | 신축이음 하부 누수 L=5.00m(1EA) | | | | |

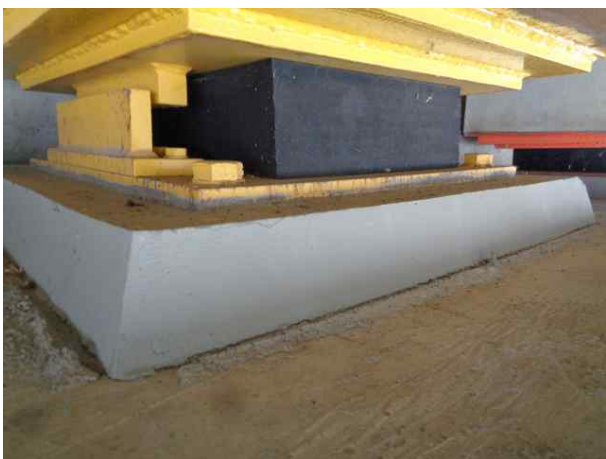
| 위치 | 교량받침 A2-SH3 | 방향 | 서울 | 손상번호 | 1 | 위치 | 교대 A2 | 방향 | 서울 | 손상번호 | 13 |
| 내용 | 받침몰탈 균열(Cw=0.3mm미만) / L=0.20m(2EA)<br>-초기점검 하자손상 미보수 | | | | | 내용 | 파손(거푸집 미제거) A=0.20㎡(1EA) | | | | |

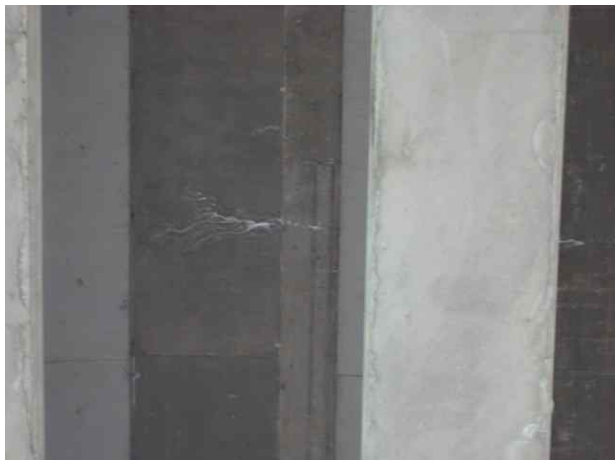
| 위치 | 바닥판하면 | 방향 | 문산 | 손상번호 | 1 | 위치 | 가로보 S3 | 방향 | 문산 | 손상번호 | 1 |
| 내용 | 균열부백태 A=0.60㎡(3EA)<br>-초기점검 하자손상 미보수 | | | | | 내용 | 파손 및 철근노출 A=0.18㎡(2EA)<br>-초기점검 하자손상 미보수 | | | | |

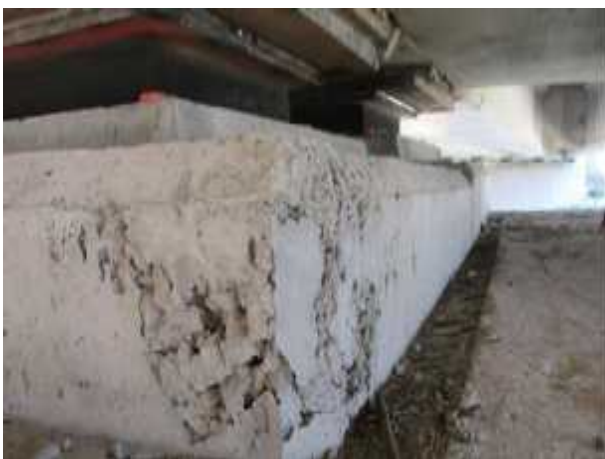
| 위치 | 교량받침 P2-SH4 | 방향 | 문산 | 손상번호 | 2 | 위치 | 교량받침 P3-SH1~3 | 방향 | 문산 | 손상번호 | 1 |
| 내용 | 받침콘크리트 재료분리 A=0.04㎡(1EA)<br>-초기점검 하자손상 미보수 | | | | | 내용 | 받침콘크리트 균열(Cw=0.3mm미만) / L=1.20m(3EA)<br>-초기점검 하자손상 미보수 | | | | |

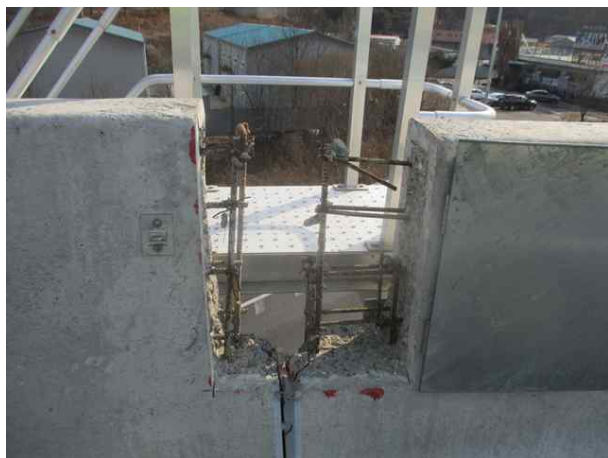
| 위치 | 측면 | 방향 | - | 손상번호 | - | 위치 | 방호벽 S1(A1) | 방향 | - | 손상번호 | 11 |
| 내용 | 전경 | | | | | 내용 | 철근미제거 1EA | | | | |

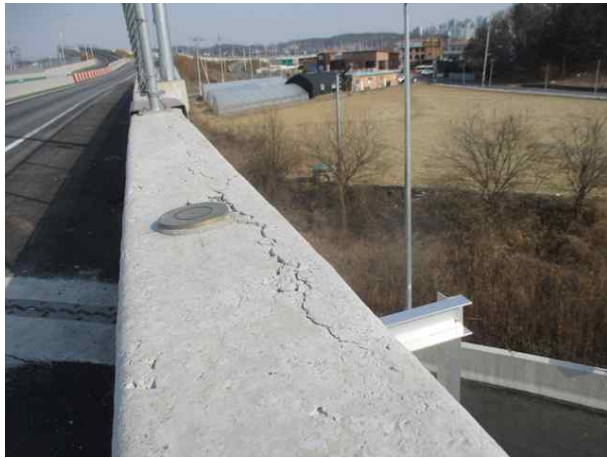
| 위치 | 방호벽 S1(A1) | 방향 | - | 손상번호 | 12 | 위치 | 가로보 S1 | 방향 | - | 손상번호 | 1 |
| 내용 | 들뜸 A=0.20m²(1EA) | | | | | 내용 | 파손 A=0.75m²(1EA) | | | | |

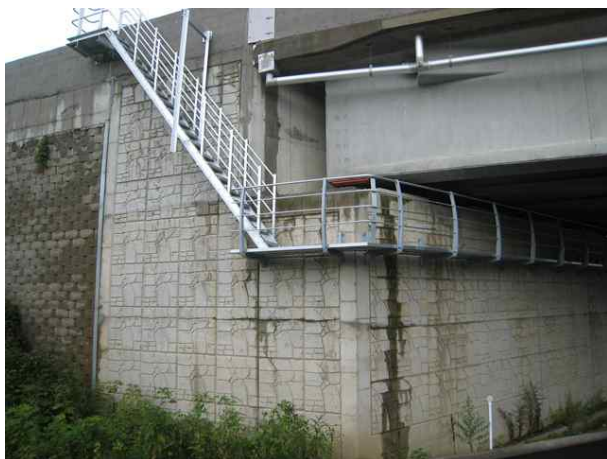
| 위치 | 신축이음 A1,2 | 방향 | - | 손상번호 | 7,1 | 위치 | 교대 A1 | 방향 | - | 손상번호 | 6 |
| 내용 | 신축이음 하부 누수 L=0.90m(3EA) | | | | | 내용 | 균열(Cw=0.3mm이상) / L=18.00m(6EA) | | | | |

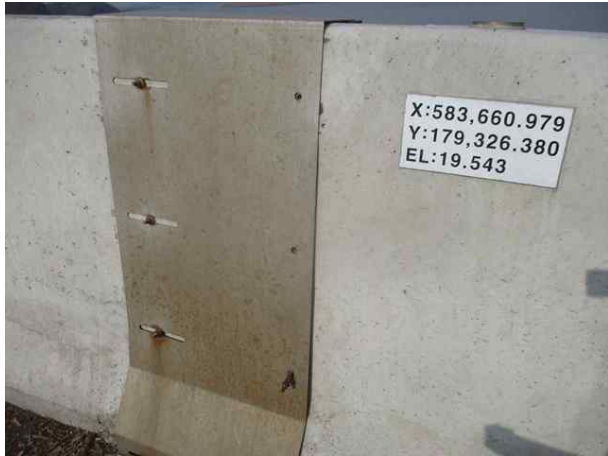
| 위치 | 신축이음 A1 | 방향 | - | 손상번호 | 4 | 위치 | 방호벽 S3 | 방향 | - | 손상번호 | 1 |
| 내용 | 차수판 볼트 체결불량 4EA | | | | | 내용 | 방호벽 단차 L=1.50m1(1EA) | | | | |

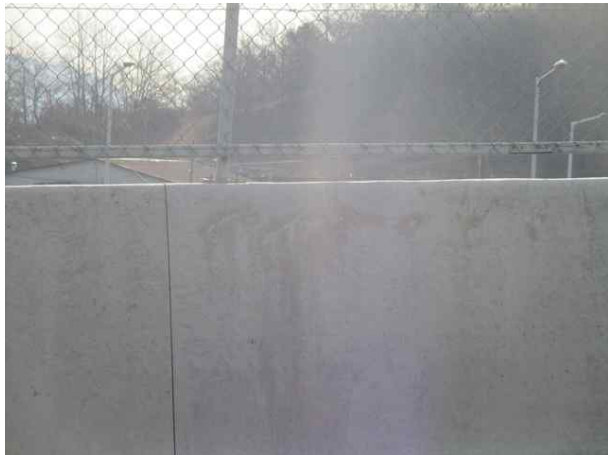
| 위치 | 방호벽 S1 | 방향 | - | 손상번호 | 1 | 위치 | 방호벽 S2 | 방향 | - | 손상번호 | 2 |
| 내용 | 백태 A=0.01m²(1EA)<br>-초기점검 하자손상 미보수 | | | | | 내용 | 망상균열 및 백태 A=4.50m²(1EA)<br>-초기점검 하자손상 미보수 | | | | |

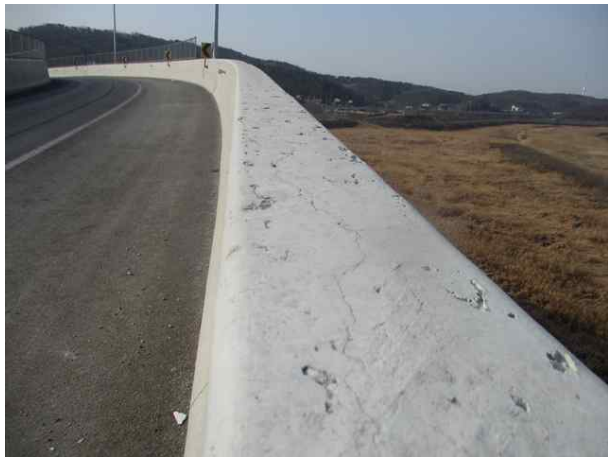
| 위치 | 방호벽 S2 | 방향 | - | 손상번호 | 4 | 위치 | 신축이음 A2 | 방향 | - | 손상번호 | 2 |
| 내용 | 균열(Cw=0.3mm이상) / L=3.50m(1EA) | | | | | 내용 | 후타재 파손 A=0.60m²(2EA) | | | | |

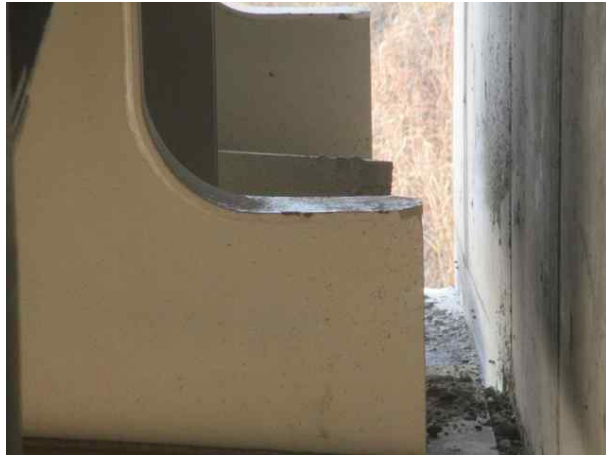
| 위치 | 거터외부 S3-G1 | 방향 | - | 손상번호 | 1 | 위치 | 거터외부 S3-G2 | 방향 | - | 손상번호 | 1 |
| 내용 | 도장손상 A=0.04m²(4EA) | | | | | 내용 | 도장손상 A=0.06m²(6EA) | | | | |

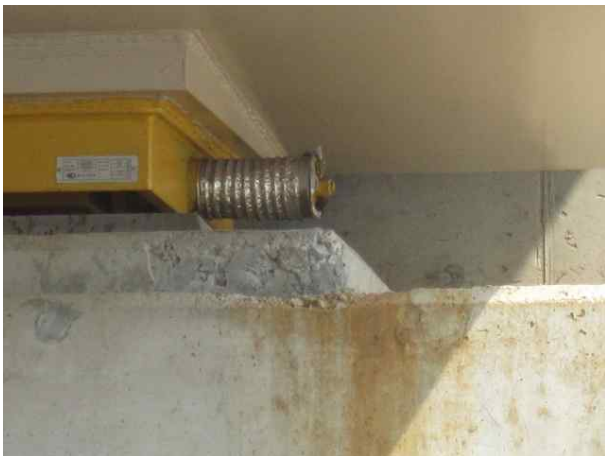
| 위치 | 교량받침 A1-SH1 | 방향 | - | 손상번호 | 1 | 위치 | 교각 P1 | 방향 | - | 손상번호 | 9 |
| 내용 | 받침콘크리트 재료분리 A=0.09m²(1EA)<br>-초기점검 하자손상 미보수 | | | | | 내용 | 점검로 파손 1EA | | | | |

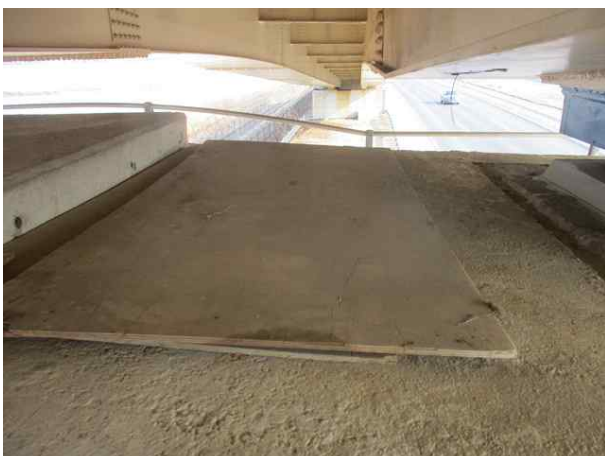
| 위치 | 교각 P1 | 방향 | - | 손상번호 | 6 | 위치 | 교각 P1 | 방향 | - | 손상번호 | 7 |
| 내용 | 폐자재적치 1EA | | | | | 내용 | 균열(Cw=0.3mm이상) / L=0.50m(1EA) | | | | |

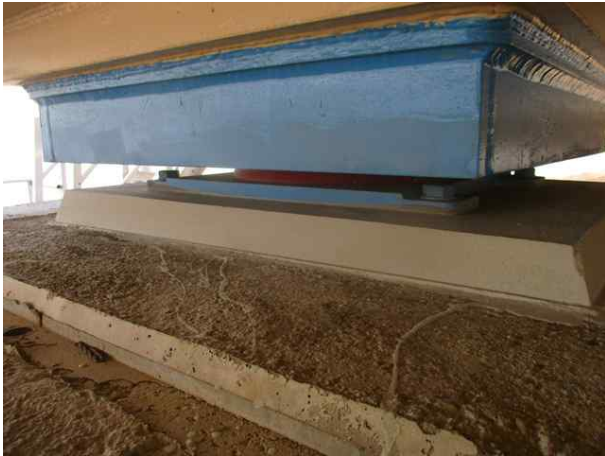
| 위치 | 교량받침 P1-SH2 | 방향 | - | 손상번호 | 8 | 위치 | 교각 P2 | 방향 | - | 손상번호 | 2 |
| 내용 | 받침몰탈 균열( $C_w=0.3\text{mm}$ 미만) / $L=0.60\text{m}$ (3EA)<br>-보수- | | | | | 내용 | 균열( $C_w=0.3\text{mm}$ 이상) / $L=3.50\text{m}$ (5EA)<br>-초기점검 하자손상 미보수 | | | | |

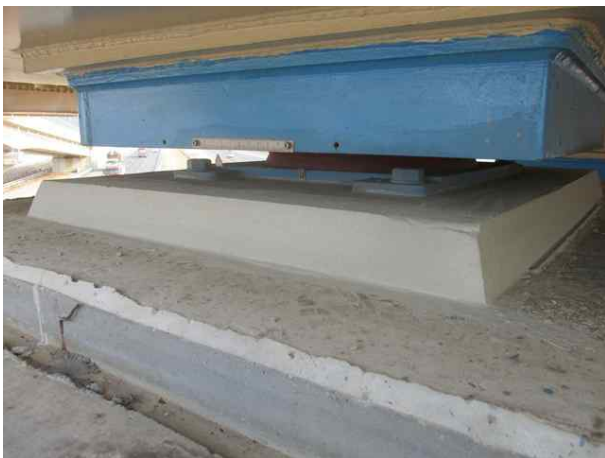
| 위치 | 교량받침 P2-SH2 | 방향 | - | 손상번호 | 3 | 위치 | 교대 A2 | 방향 | - | 손상번호 | 1 |
| 내용 | 받침몰탈 하부들뜸 $A=0.10\text{m}^2$ (1EA)<br>-보수- | | | | | 내용 | 균열( $C_w=0.3\text{mm}$ 이상) / $L=0.30\text{m}$ (1EA)<br>-초기점검 하자손상 미보수 | | | | |

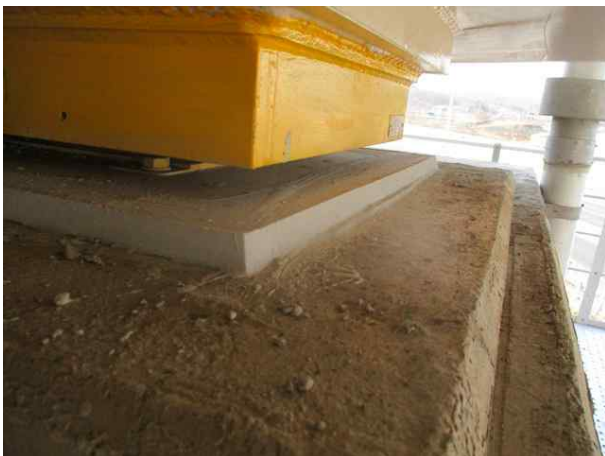
| 위치 | 교량받침 P2-SH2 | 방향 | - | 손상번호 | 10,11 | 위치 | 교대 A2 | 방향 | - | 손상번호 | 12 |
| 내용 | 받침몰탈 하부들뜸 $A=0.25\text{m}^2$ (2EA)<br>-보수- | | | | | 내용 | 토사유실 $L=3.00\text{m}$ ( $T=11.0\text{cm}$ ) / (1EA) | | | | |
