서울문산고속도로 시설물 정기안전점검 용역  
**하 자 점 검 보 고 서**  
**[1 · 2종 터널 및 지하차도]**

**서울문산고속도로주식회사**

**점검기관 : (주)명성엔지니어링**

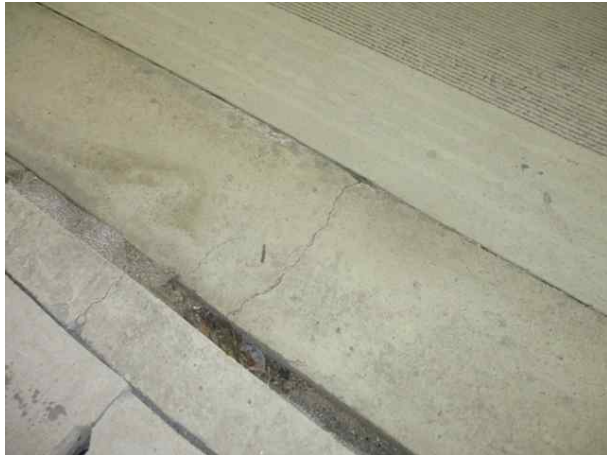
| 위치 | 포장 S11~39 | 방향 | 서울 | 손상번호 | 1,2 | 위치 | 포장 S18 | 방향 | 서울 | 손상번호 | 1 |
| 내용 | 포장균열 L=3.00m(3EA) | | | | | 내용 | 포장박락 A=0.06m²(1EA) | | | | |

| 라<br>이<br>닝 | 천단부 | - | - | - | - | - |
| | | - | - | - | - | - |
| 포장부 | | 포장균열 | 표면처리 | 3.00 | m | 하자 |

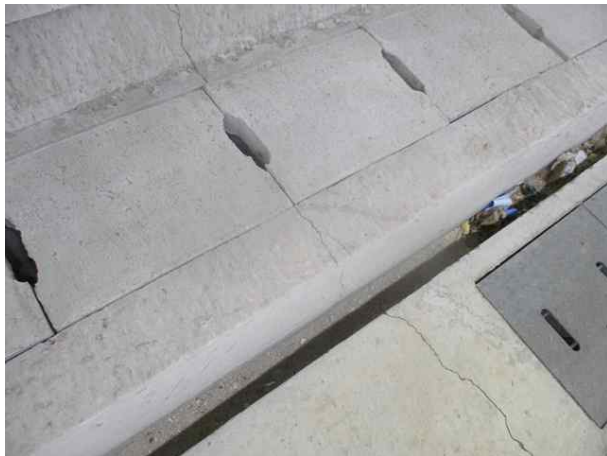
| 위치 | 공동구 S27 | 방향 | 서울 | 손상번호 | 1 | 위치 | 공동구 S39 | 방향 | 서울 | 손상번호 | 1 |
| 내용 | 균열(Cw=0.3mm이상) / L=0.50m(1EA) | | | | | 내용 | 균열(Cw=0.5mm이상) / L=1.00m(1EA) | | | | |

| 라<br>이<br>닝 | 천단부 | - | - | - | - | - |
| | | - | - | - | - | - |
| 공동구 | | 균열(Cw=0.3mm이상) | 주입보수 | 1.50 | m | 하자 |

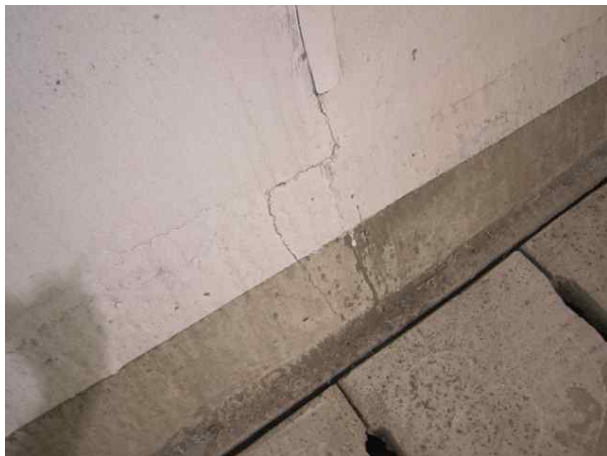
| 위치 | 측벽 S30 | 방향 | 서울 | 손상번호 | 1 | 위치 | 강문(시점) | 방향 | 서울 | 손상번호 | 1 |
| 내용 | 파손 A=0.25m²(1EA) | | | | | 내용 | 배면 배수로 균열(Cw=0.3mm이상) / L=4.00m(2EA) | | | | |

| 라<br>이<br>닝 | 천단부 | - | - | - | - | - |
| | | - | - | - | - | - |
| | | 파손 | 단면보수 | 0.25 | m <sup>2</sup> | 하자 |

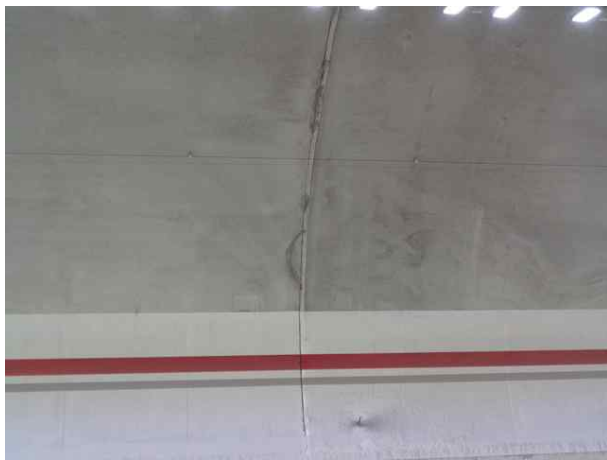
| 위치 | 천단 S08~28 | 방향 | 문산 | 손상번호 | 1~4 | 위치 | 공동구 S04~08 | 방향 | 문산 | 손상번호 | 2 |
| 내용 | 들뜸, 재들뜸 A=0.87m²(9EA) | | | | | 내용 | 균열(Cw=0.3mm이상) / L=1.50m(3EA) | | | | |

| 구분 | | 손상내용 | 보수방안 | 손상<br>물량 | 단위 | 비고 |
|---|---|---|---|---|---|---|
| | | 들뜸 | 단면보수 | 0.87 | m² | 하자 |

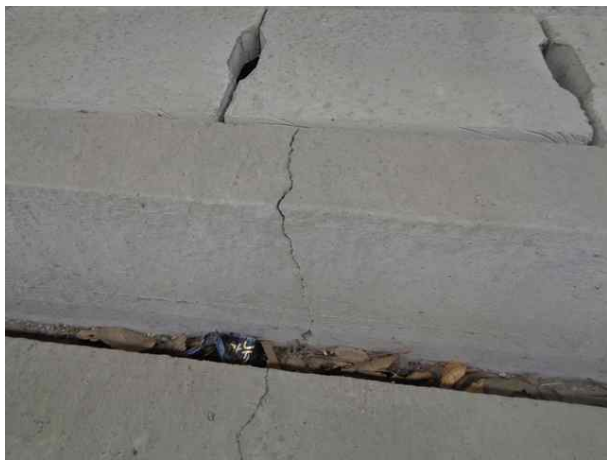
| 위치 | 공동구 S10 | 방향 | 문산 | 손상번호 | 2 | 위치 | 포장 S04~10 | 방향 | 문산 | 손상번호 | 1 |
| 내용 | 이격 L=0.50m(T=0.4cm) / (1EA) | | | | | 내용 | 포장균열 L=2.00m(4EA) | | | | |

| 포장부 | | 포장균열 | 표면처리 | 2.00 | m | 하자 |
| | | - | - | - | - | - |
| | | 이격 | 충진보수 | 0.50 | m | 하자 |

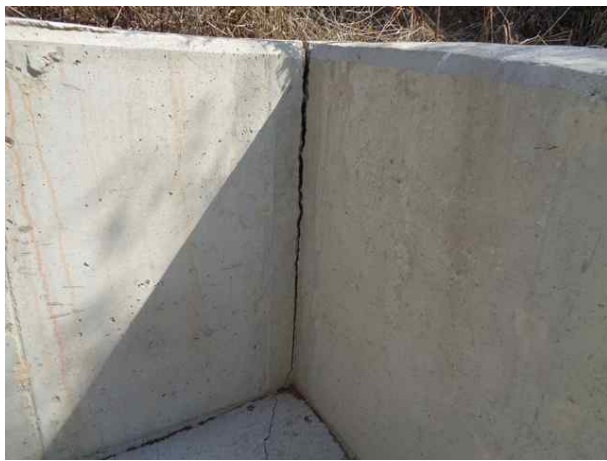
| 위치 | 갱문(시점) | 방향 | 문산 | 손상번호 | 1 | 위치 | 갱문(시,종점) | 방향 | 문산 | 손상번호 | 1,2 |
| 내용 | 이격 L=4.00m / (2EA) | | | | | 내용 | 배수로 균열(Cw=0.3mm이상) / L=21.00m(15EA) | | | | |

| 포장부 | | 포장균열 | 표면처리 | 2.00 | m | 하자 |
| | | - | - | - | - | - |
| | | 배수로 이격 | 충진보수 | 4.00 | m | 하자 |

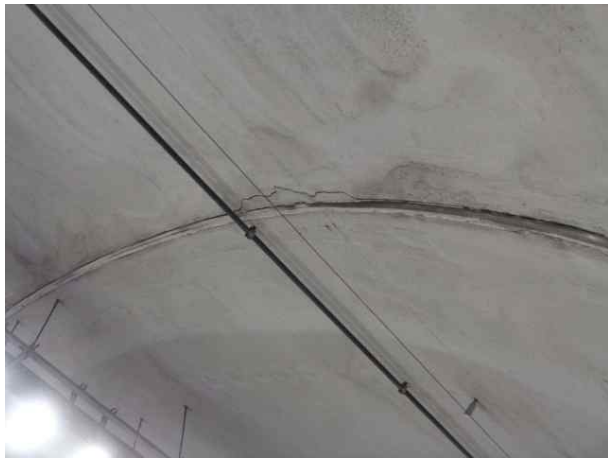
| 위치 | 천단 S05~29 | 방향 | 서울 | 손상번호 | 1~5 | 위치 | 측벽 S06 | 방향 | 서울 | 손상번호 | 1 |
| 내용 | 들뜸 A=1.44m²(18EA) | | | | | 내용 | 박락 A=0.10m²(1EA) | | | | |

| 구분 | | 손상내용 | 보수방안 | 손상<br>물량 | 단위 | 비고 |
|---|---|---|---|---|---|---|
| 라<br>이<br>닝 | 천단부 | 들뜸 | 단면보수 | 1.74 | m <sup>2</sup> | 하자 |

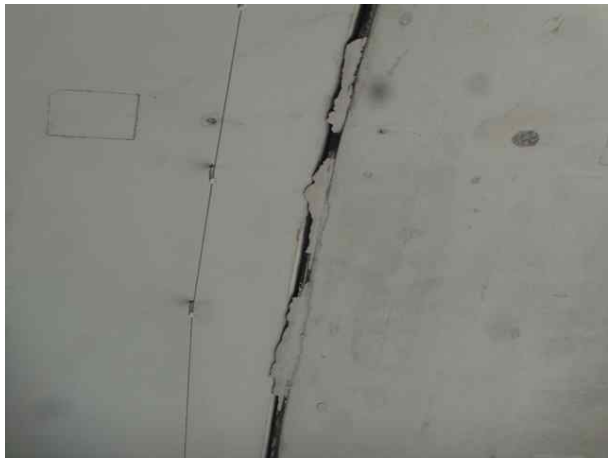
| 위치 | 천단 S02 | 방향 | 서울 | 손상번호 | 1 | 위치 | 포장 S10 | 방향 | 서울 | 손상번호 | 1 |
| 내용 | 폐콘크리트 미제거 A=0.45m²(1EA) | | | | | 내용 | 포장들뜸 A=0.02m²(1EA) | | | | |

| 구분 | | 손상내용 | 보수방안 | 손상<br>물량 | 단위 | 비고 |
|---|---|---|---|---|---|---|
| | | 폐콘크리트 미제거 | 정비 | 0.45 | m <sup>2</sup> | 하자 |

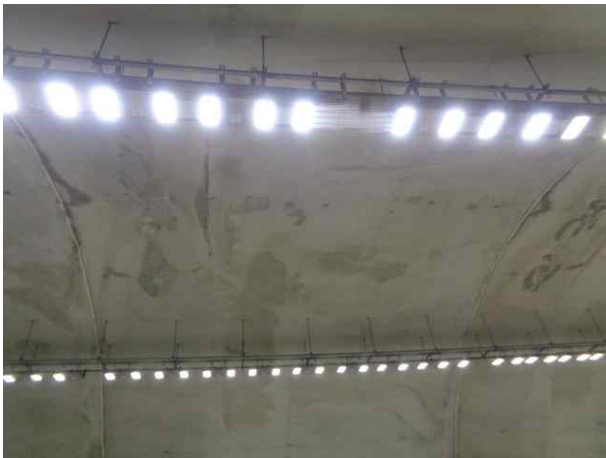
| 위치 | 천단 S09~15 | 방향 | 문산 | 손상번호 | 2,3 | 위치 | 천단 S04~26 | 방향 | 문산 | 손상번호 | 1~5 |
| 내용 | 균열( $Cw=0.3mm$ 이상) / $L=27.00m(3EA)$ | | | | | 내용 | 들뜸, 재들뜸 $A=0.10m^2(10EA)$ | | | | |

| 구분 | | 손상내용 | 보수방안 | 손상<br>물량 | 단위 | 비고 |
|---|---|---|---|---|---|---|
| 라<br>이<br>닝 | 천단부 | 균열(Cw=0.5mm이상) | 충진보수 | 27.00 | m | 하자 |

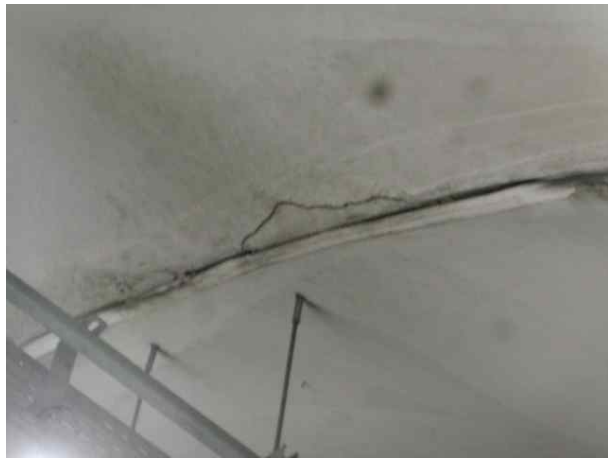
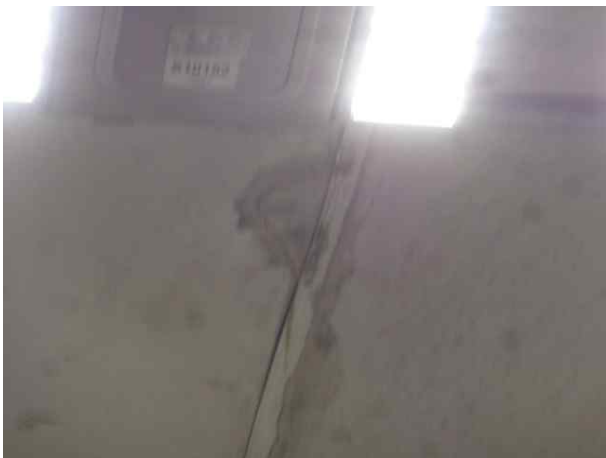
| 위치 | 천단 S04~26 | 방향 | 문산 | 손상번호 | 1~5 | 위치 | 천단 S02 | 방향 | 문산 | 손상번호 | 2 |
| 내용 | 들뜸, 재들뜸 $A=0.10m^2(10EA)$ | | | | | 내용 | 백태 $A=0.30m^2(3EA)$ | | | | |

| 구분 | | 손상내용 | 보수방안 | 손상<br>물량 | 단위 | 비고 |
|---|---|---|---|---|---|---|
| | | 들뜸, 재들뜸 | 단면보수 | 0.57 | m <sup>2</sup> | 하자 |

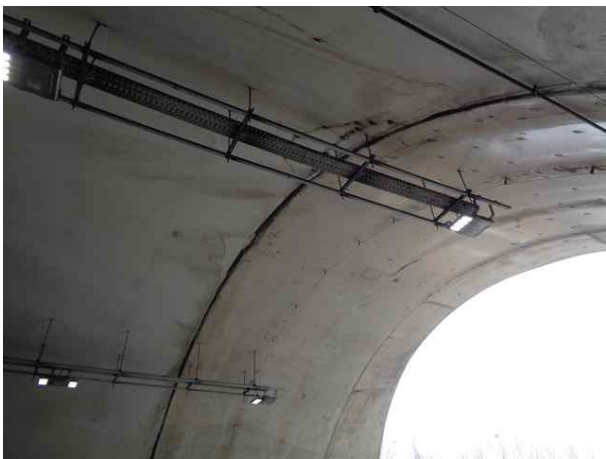
| 위치 | 천단 J27 | 방향 | 문산 | 손상번호 | 1 | 위치 | 측벽 S02 | 방향 | 문산 | 손상번호 | 3 |
| 내용 | 실링재미시공 $L=12.00m(1EA)$ | | | | | 내용 | 긫힘 $A=1.20m^2(10EA)$ | | | | |

| 구분 | | 손상내용 | 보수방안 | 손상<br>물량 | 단위 | 비고 |
|---|---|---|---|---|---|---|
| | | 실링재미시공 | 실링재 시공 | 12.00 | m | 하자 |

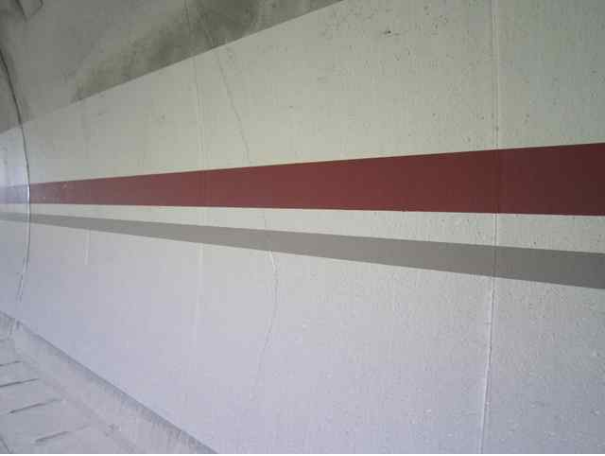
| 위치 | 측벽 S16 | 방향 | 문산 | 손상번호 | 1 | 위치 | 포장 S18 | 방향 | 문산 | 손상번호 | 1 |
| 내용 | 균열( $C_w=0.3\text{mm}$ 이상) / $L=3.00\text{m}$ (1EA) | | | | | 내용 | 포장파손 $A=2.00\text{m}^2$ (1EA) | | | | |

| 구분 | | 손상내용 | 보수방안 | 손상<br>물량 | 단위 | 비고 |
|---|---|---|---|---|---|---|
| | 측벽부 | 균열(Cw=0.3mm이상) | 주입보수 | 3.00 | m | 하자 |

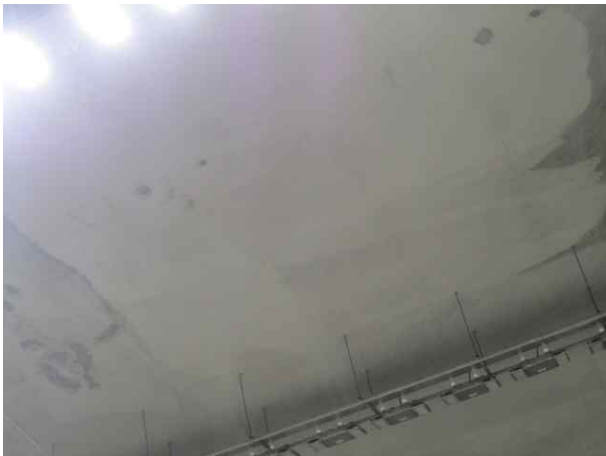
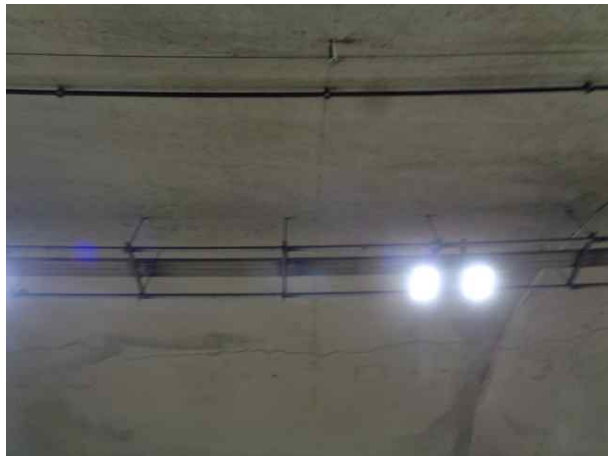
| 위치 | 천단 S10 | 방향 | 서울 | 손상번호 | 1 | 위치 | 천단 S34,35 | 방향 | 서울 | 손상번호 | 1,2 |
| 내용 | 균열( $C_w=0.3\text{mm}$ 이상) / $L=3.50\text{m}$ (1EA) | | | | | 내용 | 망상균열 $A=5.50\text{m}^2$ (2EA) | | | | |

| 위치 | 공동구 S21 | 방향 | 서울 | 손상번호 | 1 | 위치 | 천단 S09 | 방향 | 서울 | 손상번호 | 1 |
| 내용 | 공동구 파손 $A=0.03\text{m}^2$ (1EA) | | | | | 내용 | 균열( $C_w=0.3\text{mm}$ 이상) / $L=3.50\text{m}$ (1EA) | | | | |

| 구분 | | 손상내용 | 보수방안 | 손상<br>물량 | 단위 | 비고 |
|---|---|---|---|---|---|---|
| 라<br>이<br>닝 | 천단부 | 균열(Cw=0.3mm이상) | 주입보수 | 3.50 | m | 하자 |

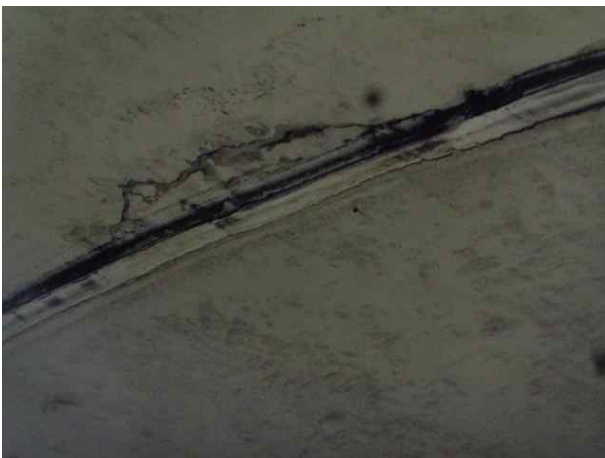
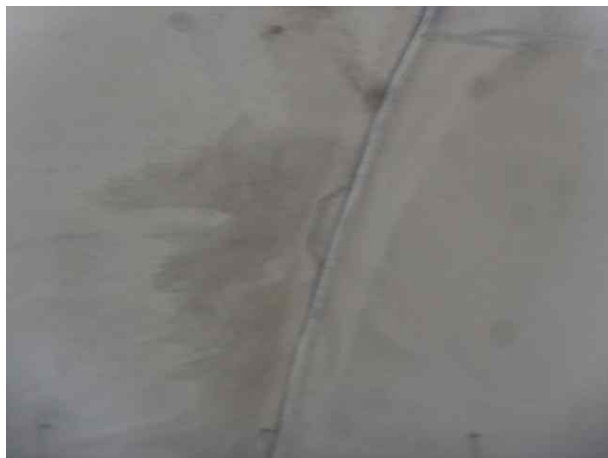
| 위치 | 천단 S10~33 | 방향 | 문산 | 손상번호 | 1~2 | 위치 | 천단 S10~33 | 방향 | 문산 | 손상번호 | 1~2 |
| 내용 | 들뜸, 재들뜸 A=0.57m²(6EA) | | | | | 내용 | 들뜸, 재들뜸 A=0.57m²(6EA) | | | | |

| 구분 | | 손상내용 | 보수방안 | 손상<br>물량 | 단위 | 비고 |
|---|---|---|---|---|---|---|
| | | 들뜸, 재들뜸 | 단면보수 | 0.57 | m² | 하자 |

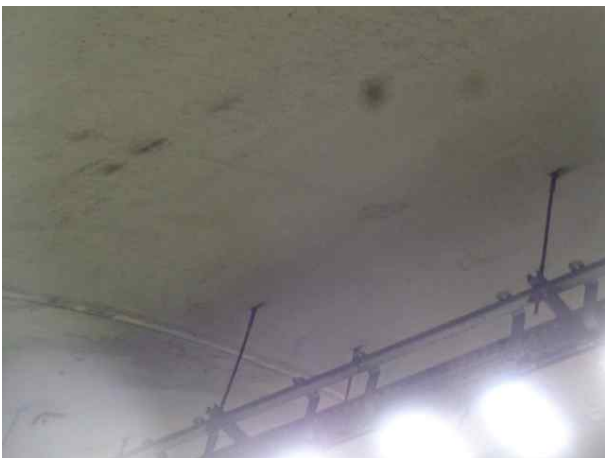
| 위치 | 천단 S16 | 방향 | 문산 | 손상번호 | 1 | 위치 | 포장 S15~32 | 방향 | 문산 | 손상번호 | 1~2 |
| 내용 | 균열(Cw=0.3mm이상) / L=2.00m(1EA) | | | | | 내용 | 포장파손 A=0.08m²(3EA) | | | | |

| 구분 | | 손상내용 | 보수방안 | 손상<br>물량 | 단위 | 비고 |
|---|---|---|---|---|---|---|
| 라<br>이<br>닝 | 천단부 | 균열(Cw=0.3mm이상) | 주입보수 | 2.00 | m | 하자 |

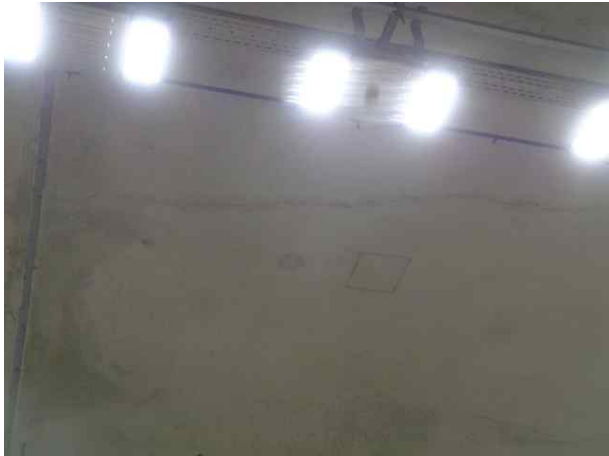
| 위치 | 천단 S24~39 | 방향 | 서울 | 손상번호 | 1 | 위치 | 측벽 S02 | 방향 | 서울 | 손상번호 | 2 |
| 내용 | 균열( $C_w=0.3\text{mm}$ 이상) / $L=35.00\text{m}$ (4EA) | | | | | 내용 | 백태 $A=0.26\text{m}^2$ (26EA) | | | | |

| 라<br>이<br>닝 | 천단부 | 재균열,<br>균열(Cw=0.3mm이상) | 주입보수 | 35.00 | m | 하자 |

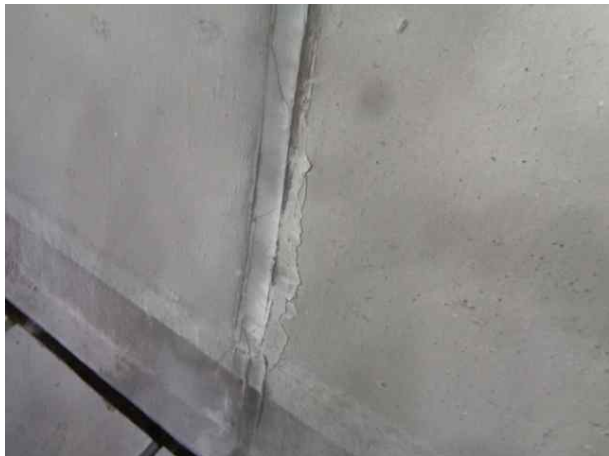
| 위치 | 측벽 S25 | 방향 | 서울 | 손상번호 | 1 | 위치 | 공동구 S01~07 | 방향 | 서울 | 손상번호 | 1~6 |
| 내용 | 박리 $A=0.20\text{m}^2$ (1EA) | | | | | 내용 | 공동구 덮개파손 10EA | | | | |

| 라<br>이<br>닝 | 천단부 | 재균열,<br>균열(Cw=0.3mm이상) | 주입보수 | 35.00 | m | 하자 |
| | | - | - | - | - | - |
| | 측벽부 | 박리 | 단면보수 | 0.20 | m <sup>2</sup> | 하자 |

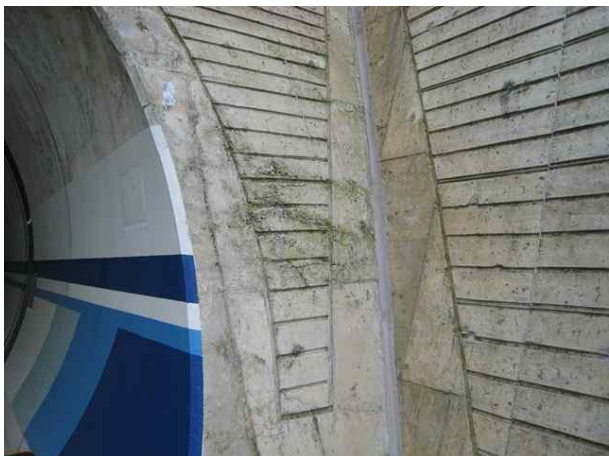
| 위치 | 갱문(중점) | 방향 | 서울 | 손상번호 | 1 | 위치 | 갱문(중점) | 방향 | 서울 | 손상번호 | 3 |
| 내용 | 재료분리 $A=1.44\text{m}^2$ (1EA) | | | | | 내용 | 균열( $C_w=0.3\text{mm}$ 이상) / $L=2.20\text{m}$ (1EA) | | | | |

| 공동구 | | 덮개파손 | 단면보수 | 10.00 | EA | 하자 |
| | | - | - | - | - | - |
| | | 재료분리 | 단면보수 | 1.44 | m <sup>2</sup> | 하자 |

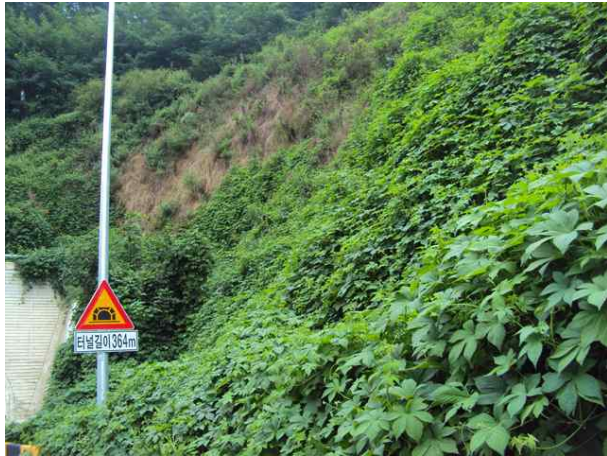
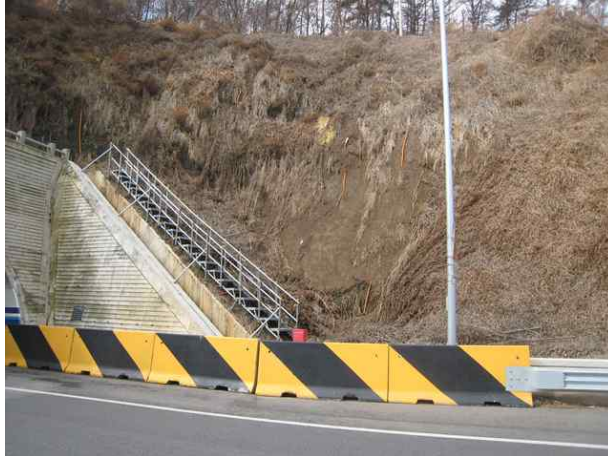
| 위치 | 사면부(종점) | 방향 | 서울 | 손상번호 | 4 | | 위치 | 사면부(종점) | 방향 | 서울 | 손상번호 | 4 | |
| 내용 | 녹생토유실 A=300.00m <sup>2</sup> (1EA)<br>-2021년 하반기- | | | | | | 내용 | 녹생토유실 A=300.00m <sup>2</sup> (1EA)<br>-2022년 상반기- | | | | | |

| 공동구 | | 덮개파손 | 단면보수 | 10.00 | EA | 하자 |
| | | - | - | - | - | - |
| | | 녹생토유실 | 주의관찰 | 300.00 | m <sup>2</sup> | 현재식생양호 |

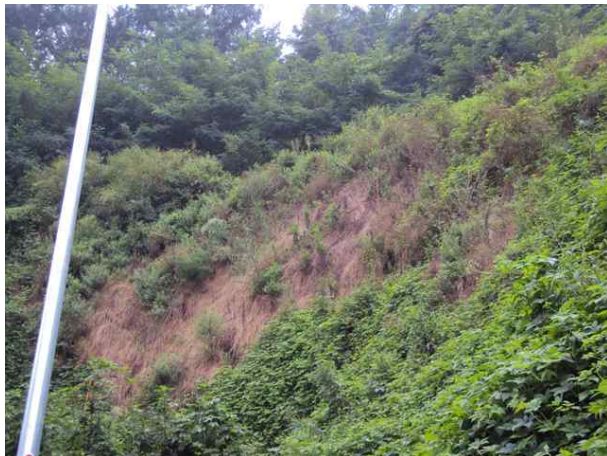
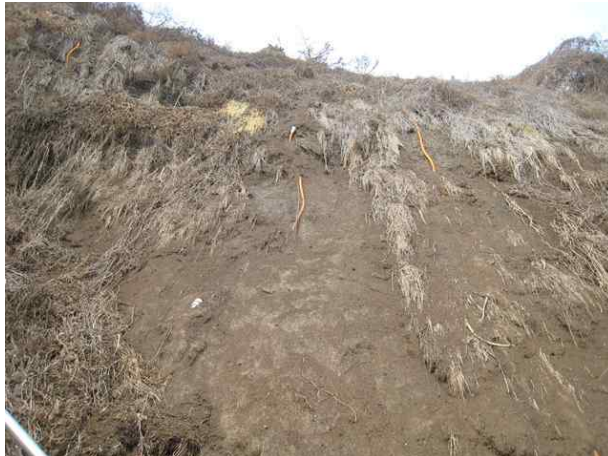
| 위치 | 사면부(종점) | 방향 | 서울 | 손상번호 | 5 | | 위치 | 사면부(종점) | 방향 | 서울 | 손상번호 | 5 | |
| 내용 | 녹생토유실 A=300.00m <sup>2</sup> (1EA)<br>-2021년 하반기- | | | | | | 내용 | 녹생토유실 A=300.00m <sup>2</sup> (1EA)<br>-2022년 상반기- | | | | | |

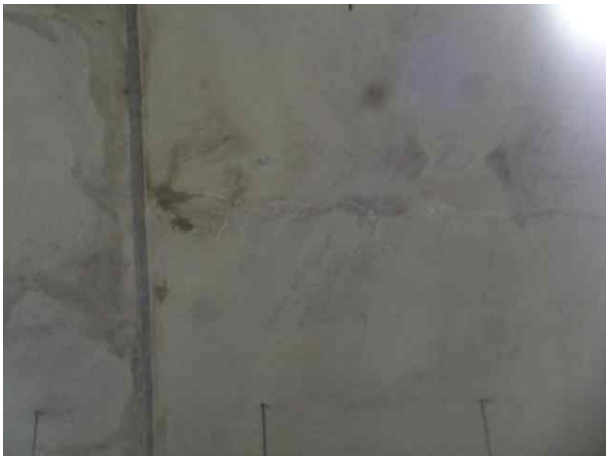
| 위치 | 측벽 S36 | 방향 | 문산 | 손상번호 | 1 | 위치 | 공동구 S38,40 | 방향 | 문산 | 손상번호 | 1,2 |
| 내용 | 백태 A=0.15m²(1EA) | | | | | 내용 | 뿔개파손 2EA | | | | |

| | 측벽부 | 백태 | 백태보수 | 0.15 | m² | 하자 |

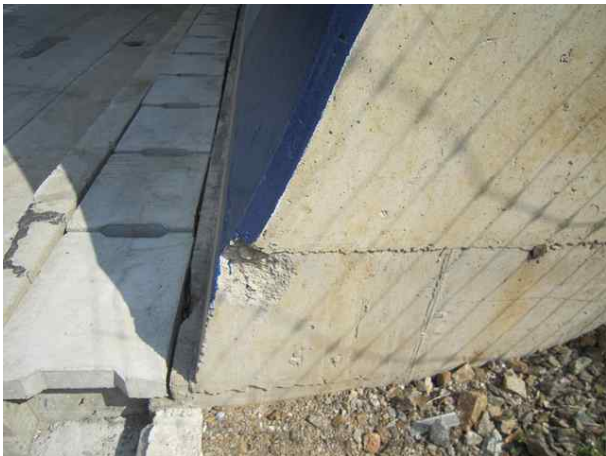
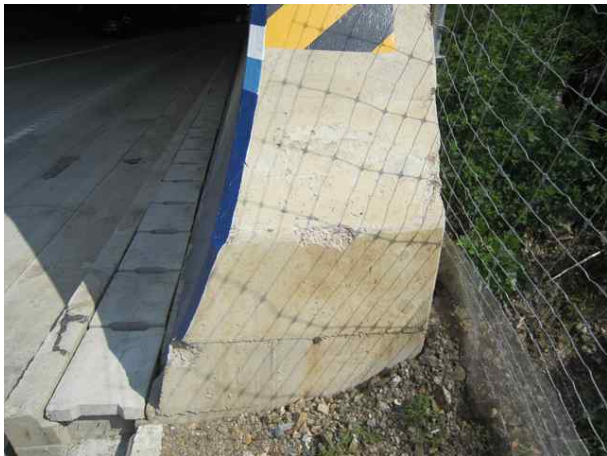
| 위치 | 갱문(시점) | 방향 | 문산 | 손상번호 | 2 | 위치 | 갱문(시점) | 방향 | 문산 | 손상번호 | 2 |
| 내용 | 파손 A=0.08m²(2EA) | | | | | 내용 | 파손 A=0.08m²(2EA) | | | | |

| 갱 문 | | 파손 | 단면보수 | 0.08 | m² | 하자 |

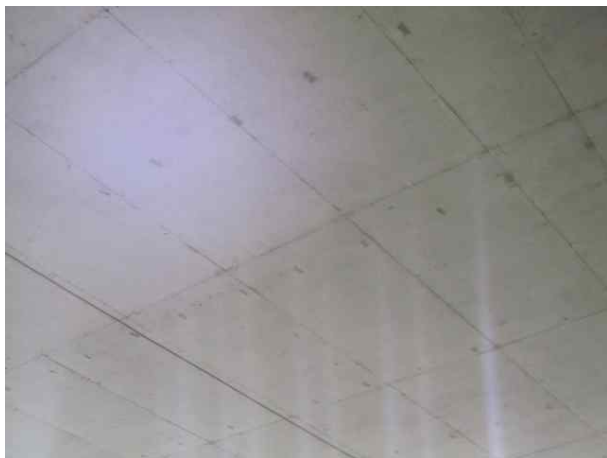
| 위치 | 000m ~ 120m | 부재 | 천단 | 손상번호 | 1~14 | 위치 | 000m ~ 120m | 부재 | 측벽 | 손상번호 | 1~11 |
| 내용 | 균열( $C_w=0.3\text{mm}$ 미만) / $L=37.700\text{m}$ (12EA)<br>-초기점검 하자손상 미보수 | | | | | 내용 | 균열( $C_w=0.3\text{mm}$ 미만) / $L=21.50\text{m}$ (10EA)<br>-초기점검 하자손상 미보수 | | | | |

| 구분 | | 손상내용 | 보수방안 | 손상<br>물량 | 단위 | 비고 |
|---|---|---|---|---|---|---|
| 내부 | 상부<br>슬래브 | 균열(Cw=0.3mm미만) | 표면처리 | 37.70 | m | 하자 |

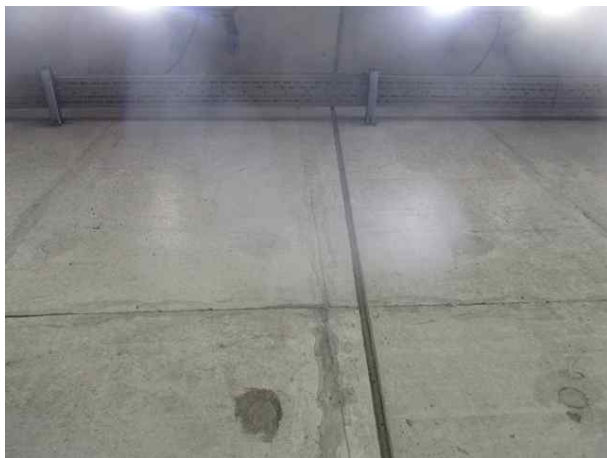
| 위치 | 000m ~ 090m | 부재 | 측벽 | 손상번호 | 2,3,8 | 위치 | 061m ~ 090m | 부재 | 측벽 | 손상번호 | 4 |
| 내용 | 균열( $C_w=0.3\text{mm}$ 이상) / $L=8.50\text{m}$ (4EA) | | | | | 내용 | 들뜸 $A=0.30\text{m}^2$ (1EA) | | | | |

| 구분 | | 손상내용 | 보수방안 | 손상<br>물량 | 단위 | 비고 |
|---|---|---|---|---|---|---|
| | | 균열(Cw=0.3mm이상) | 주입보수 | 8.50 | m | 하자 |
