서울문산고속도로 시설물 정기안전점검 용역  
**하 자 점 검 보 고 서**  
**[ 2 종      절 토 사 면 ]**

**서울문산고속도로주식회사**

**점검기관 : (주)명성엔지니어링**

## 2종 절토사면 하자 현황 총괄표

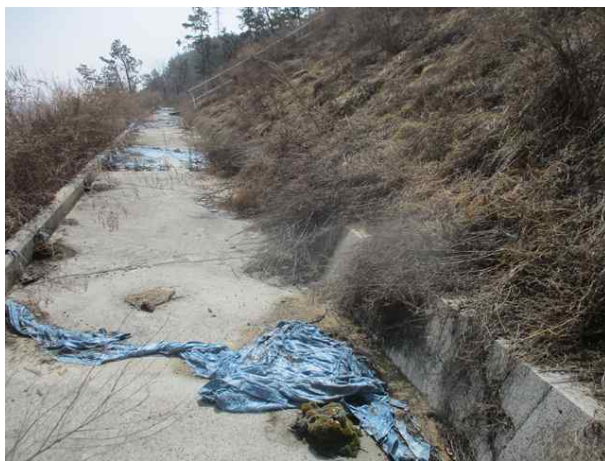
| 구분 | 손상내용 | 보수방안 | 손상<br>물량 | 단위 | 비고 |
|---|---|---|---|---|---|
| 배수로 | 토사 및 폐기물적치 | 정비 | 124.00 | m <sup>2</sup> | 하자 |

| 위치 | STA.28+795 | 부재 | 1소단배수로 | 손상번호 | 1 | 위치 | STA.28+840 | 부재 | 1소단배수로 | 손상번호 | 2 |
| 내용 | 토사 및 폐기물적치 A=124.00m²(1EA) | | | | | 내용 | 실란트 파손 A=0.20m²(1EA) | | | | |

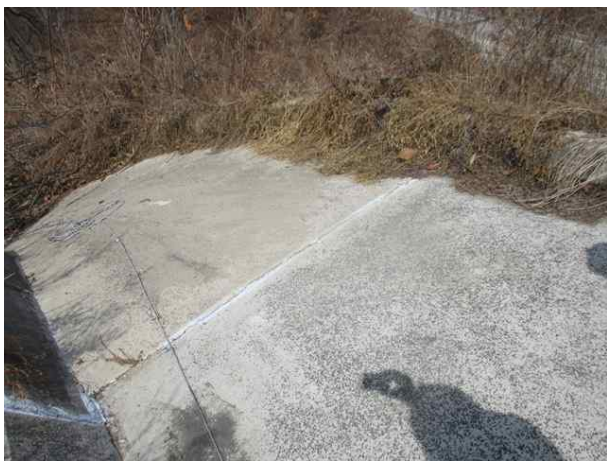
| 구분 | 손상내용 | 보수방안 | 손상<br>물량 | 단위 | 비고 |
|---|---|---|---|---|---|
| | 실란트 파손 | 실란트 충전 | 0.20 | m <sup>2</sup> | 하자 |

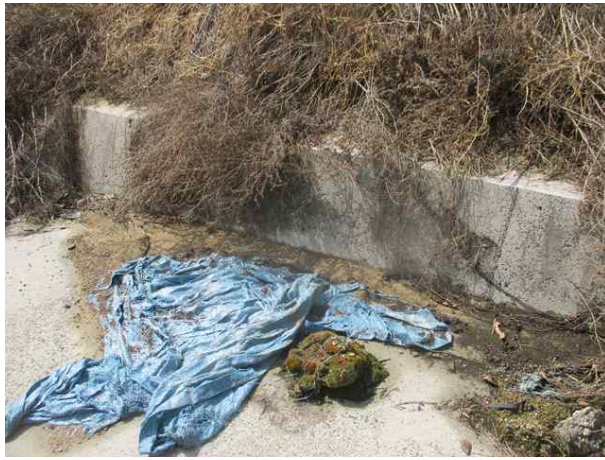
| 구분 | 손상내용 | 보수방안 | 손상<br>물량 | 단위 | 비고 |
|---|---|---|---|---|---|
| | 폐기물적치 | 정비 | 10.35 | m <sup>2</sup> | 하자 |

| 위치 | STA.28+850 | 부재 | 1소단배수로 | 손상번호 | 3 | 위치 | STA.28+855 | 부재 | 2단,자연사면 | 손상번호 | 8 |
| 내용 | 폐기물적치 A=10.35m²(1EA) | | | | | 내용 | 폐기물적치 A=2.34m²(1EA) (확인불가) | | | | |

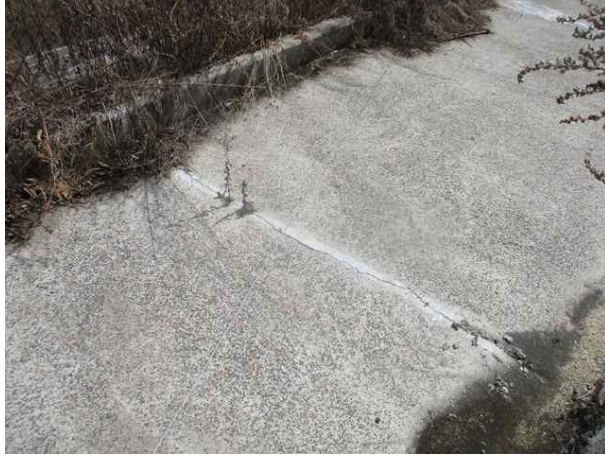
| 구분 | 손상내용 | 보수방안 | 손상<br>물량 | 단위 | 비고 |
|---|---|---|---|---|---|
| | 파손 | 단면보수 | 0.40 | m <sup>2</sup> | 하자 |

| 위치 | STA.28+830 | 부재 | 1소단배수로 | 손상번호 | 6 | 위치 | STA.28+850 | 부재 | 1단 사면 | 손상번호 | 7 |
| 내용 | 파손 A=10.35m²(1EA) | | | | | 내용 | 파손 A=10.35m²(1EA) | | | | |

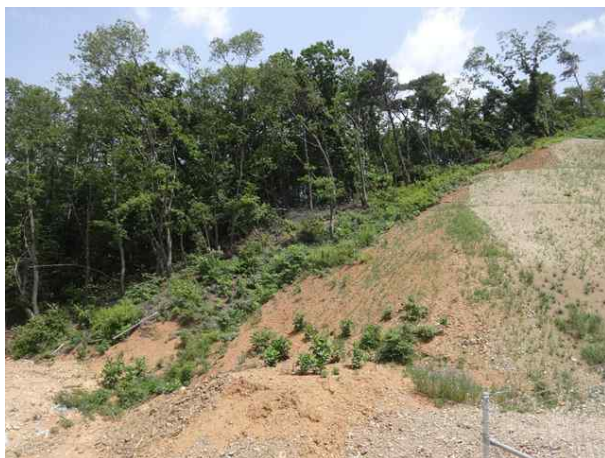
| 사면 | 암괴이완 | 주의관찰 | 1.20 | m <sup>2</sup> | 하자 |

| 위치 | STA.30+150 | 부재 | 1단 사면 | 손상번호 | 1 | 위치 | STA.30+010 | 부재 | 1소단배수로 | 손상번호 | 2 |
| 내용 | 암괴이완 A=1.20㎡(1EA) | | | | | 내용 | 균열(Cw=0.3mm이상) / L=15.00m(6EA) | | | | |

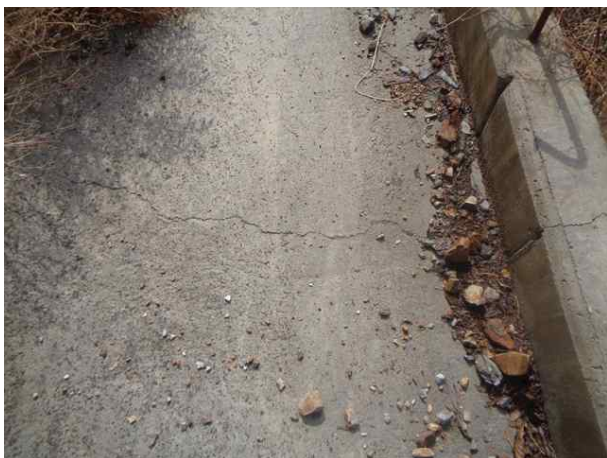
| 사면 | 암괴이완 | 주의관찰 | 1.20 | m <sup>2</sup> | 하자 |
| | - | - | - | - | - |
| 배수로 | 균열(Cw=0.3mm이상) | 주입보수 | 15.00 | m | 하자 |

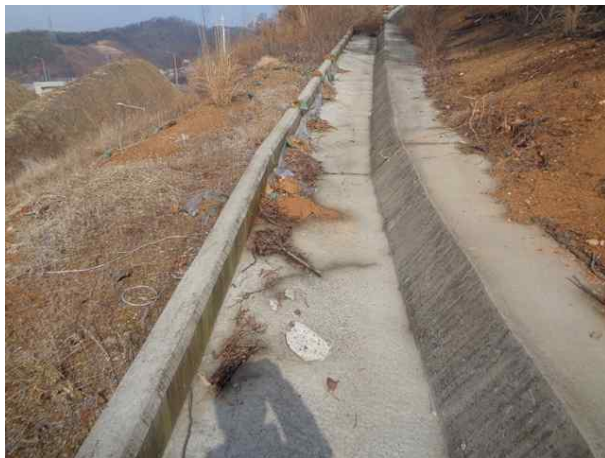
| 사면 | 암괴이완 | 주의관찰 | 1.20 | m <sup>2</sup> | 하자 |
| | - | - | - | - | - |
| | 폐기물퇴적 | 정비 | 4.20 | m <sup>2</sup> | 하자 |

| 위치 | STA.29+970 | 부재 | 산마루측구 | 손상번호 | 5 | 위치 | STA.29+950 | 부재 | 산마루측구 | 손상번호 | 6 |
| 내용 | 폐기물퇴적 A=4.20㎡(1EA) | | | | | 내용 | 토사퇴적 A=3.00㎡(1EA) | | | | |

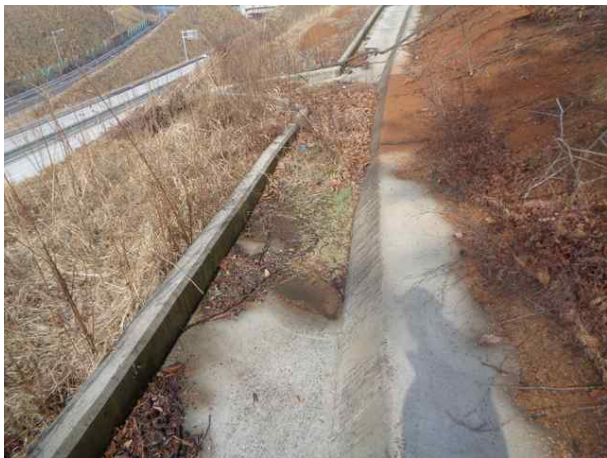
| 사면 | 암괴이완 | 주의관찰 | 1.20 | m <sup>2</sup> | 하자 |
| | - | - | - | - | - |
| | 토사퇴적 | 정비 | 3.00 | m <sup>2</sup> | 하자 |

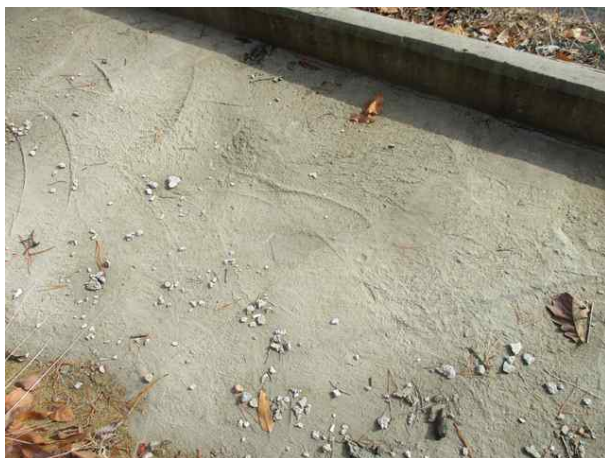
| 구분 | | 손상내용 | 보수방안 | 손상<br>물량 | 단위 | 비고 |
|---|---|---|---|---|---|---|
| 배수로 | | 망상균열 | 표면처리 | 8.00 | m <sup>2</sup> | 하자 |

| 위치 | STA.31+090 | 부재 | 1소단배수로 | 손상번호 | 1 | 위치 | STA.31+090 | 부재 | 1소단배수로 | 손상번호 | 2 |
| 내용 | 망상균열 A=8.00m²(1EA) | | | | | 내용 | 토사퇴적 A=4.00m²(1EA) | | | | |

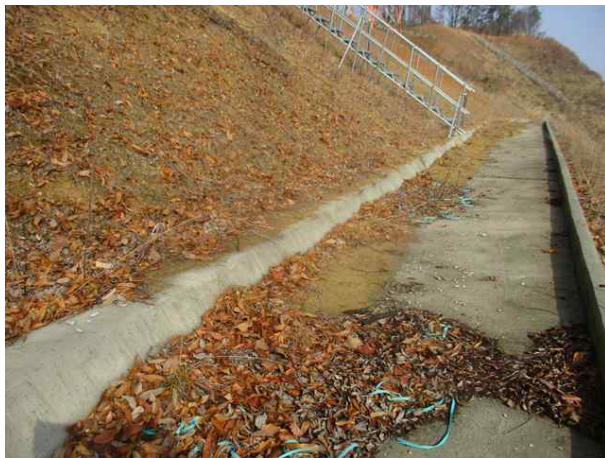
| 위치 | STA.31+250 | 부재 | 1소단배수로 | 손상번호 | 5 | 위치 | STA.31+200 | 부재 | 1단 사면 | 손상번호 | 3 |
| 내용 | 토사퇴적 A=520.00m²(1EA) | | | | | 내용 | 췁크리트 백태 A=0.08m²(2EA) | | | | |

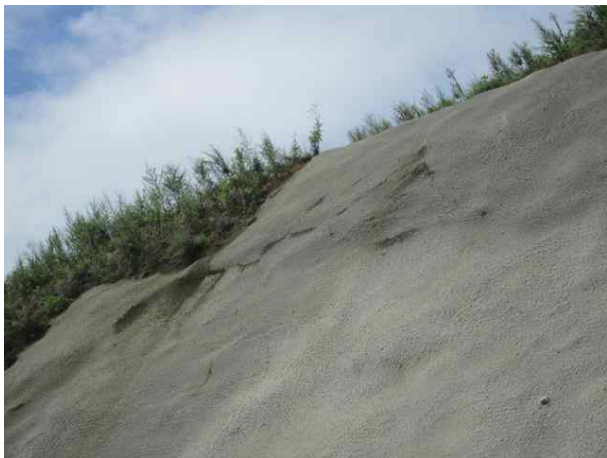
| 구분 | | 손상내용 | 보수방안 | 손상<br>물량 | 단위 | 비고 |
|---|---|---|---|---|---|---|
| 사면 | 숫크리트 | 백태 | 백태보수 | 0.08 | m <sup>2</sup> | 하자 |

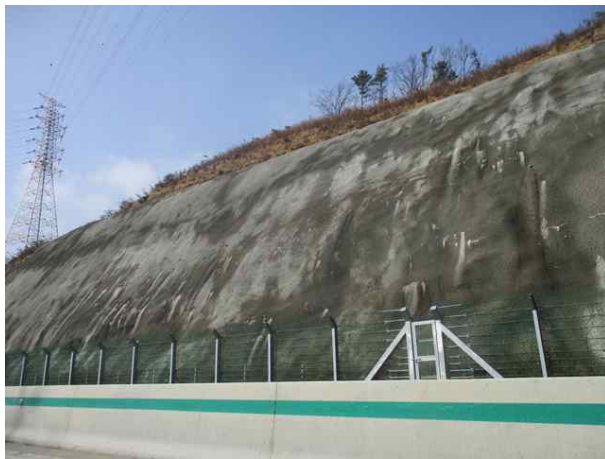
| 구분 | | 손상내용 | 보수방안 | 손상<br>물량 | 단위 | 비고 |
|---|---|---|---|---|---|---|
| | | 누수흔적 및 백태 | 표면처리 및<br>백태보수 | 400.00 | m <sup>2</sup> | 하자 |

| 위치 | STA.31+300 | 부재 | 1단 사면 | 손상번호 | 4 | 위치 | STA.31+370 | 부재 | 1소단배수로 | 손상번호 | 1 |
| 내용 | 췁크리트 누수흔적 및 백태 A=400.00m²(1EA) | | | | | 내용 | 토사퇴적 A=120.00m²(1EA) | | | | |

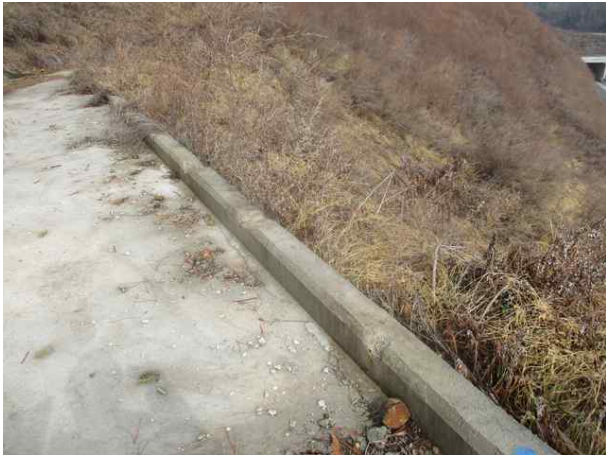
| 구분 | | 손상내용 | 보수방안 | 손상<br>물량 | 단위 | 비고 |
|---|---|---|---|---|---|---|
| | | 파손 | 단면보수 | 0.50 | m <sup>2</sup> | 하자 |

| 위치 | STA.31+430 | 부재 | 1소단배수로 | 손상번호 | 2 | 위치 | STA.31+470 | 부재 | 1소단배수로 | 손상번호 | 3,4 |
| 내용 | 파손 A=0.20m <sup>2</sup> (5EA) | | | | | 내용 | 균열(Cw=0.3mm이상) / L=30.80m(9EA) | | | | |

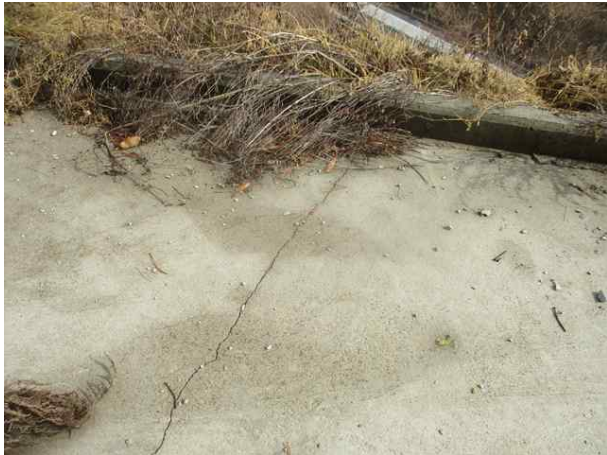
| 구분 | | 손상내용 | 보수방안 | 손상<br>물량 | 단위 | 비고 |
|---|---|---|---|---|---|---|
| | | 균열(Cw=0.3mm이상) | 주입보수 | 30.80 | m | 하자 |

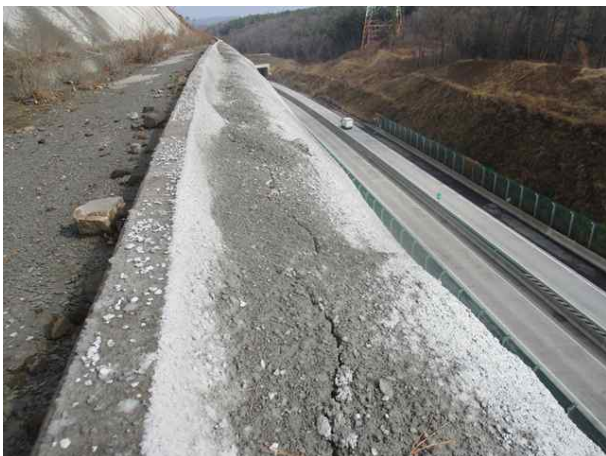
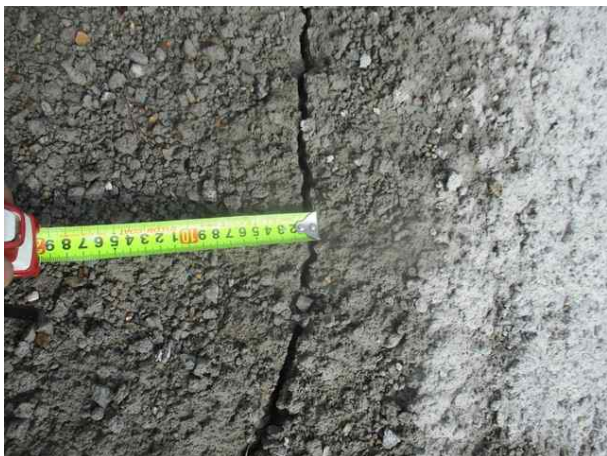
| 구분 | | 손상내용 | 보수방안 | 손상<br>물량 | 단위 | 비고 |
|---|---|---|---|---|---|---|
| | | 상부 종균열 | 균열보수 | 130.00 | m | 하자 |

| 위치 | STA.31+525 | 부재 | 1단 사면 | 손상번호 | 6 | 위치 | STA.31+525 | 부재 | 1단 사면 | 손상번호 | 6 |
| 내용 | 췁크리트 상부 종균열 L=130.00m <sup>2</sup> (1EA) | | | | | 내용 | 췁크리트 상부 종균열 L=130.00m <sup>2</sup> (1EA) | | | | |
