2종응벽하자점검보고서

2022.  
06

서울문산고속도로 시설물 정기안전점검 용역  
**하 자 점 검 보 고 서**  
**[ 2 종                    용    벽   ]**

**점검기관 : (주)명성엔지니어링**

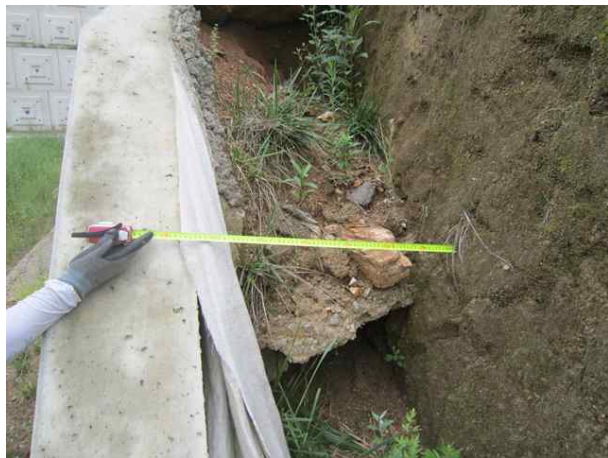
| 위치 | 전면 | 부재 | - | 손상번호 | - | 위치 | 종점부 | 부재 | 상부 | 손상번호 | 1 |

| 옹벽 상부 | 배면 토사유실 | 뒷채움 | 2.00 | m <sup>2</sup> | 하자 |

| 내용 | 전경 | | | | | 내용 | 배면 토사유실 A=2.00㎡(T=100.0cm) / 1EA | | | | |

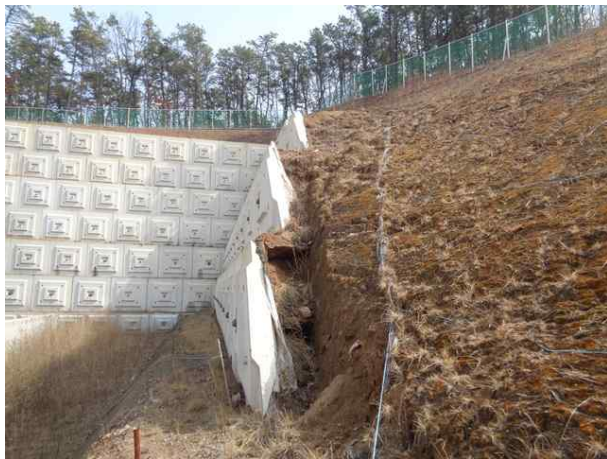
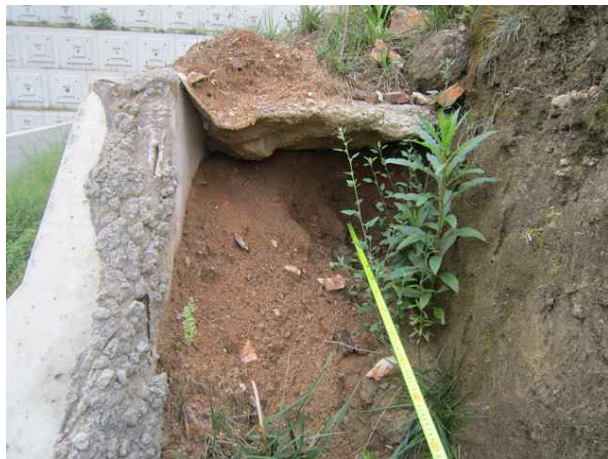
| 위치 | 종점부 | 부재 | 상부 | 손상번호 | 1 | 위치 | 종점부 | 부재 | 상부 | 손상번호 | 1 |

| 내용 | 배면 토사유실 A=2.00㎡(T=100.0cm) / 1EA | | | | | 내용 | 배면 토사유실 A=2.00㎡(T=100.0cm) / 1EA | | | | |

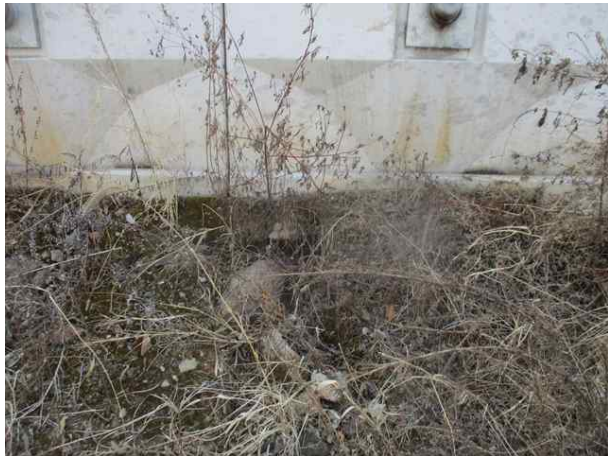
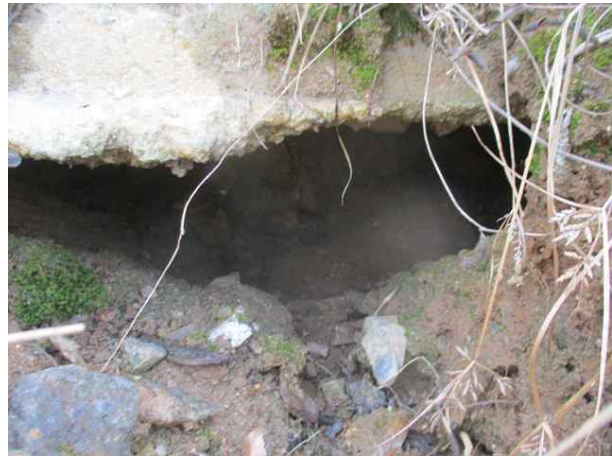
| 위치 | 하부 | 부재 | - | 손상번호 | 1 | 위치 | 정면 | 부재 | - | 손상번호 | - |

| 옹벽 하부 | 하부 공동 | 뒷채움 | 0.25 | m <sup>2</sup> | 하자 |

| 내용 | 하부 공동 A=0.25㎡(T=50.00cm) / 1EA | | | | | 내용 | 하부 공동 A=0.25㎡(T=50.00cm) / 1EA | | | | |

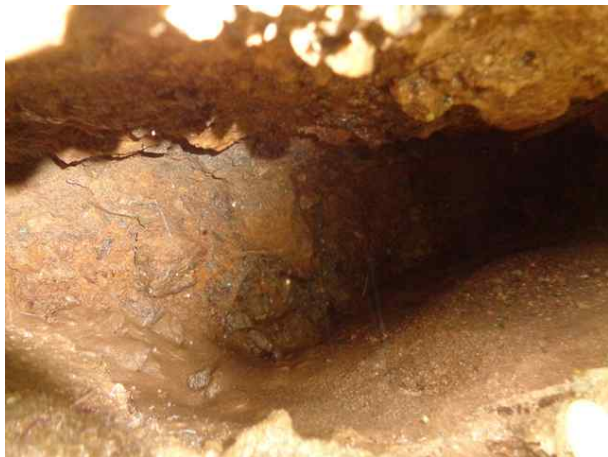
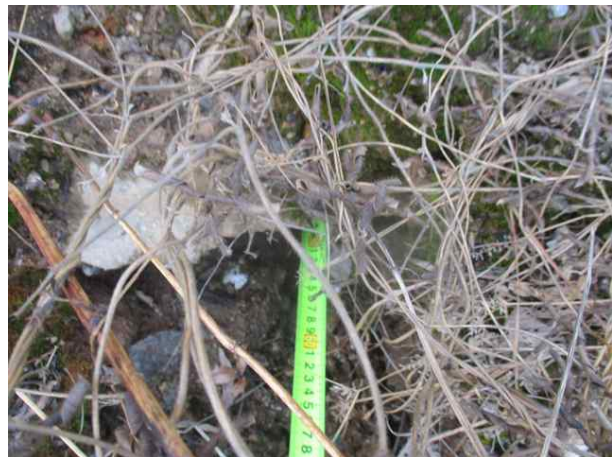
| 위치 | 하부 | 부재 | - | 손상번호 | 1 | 위치 | 하부 | 부재 | - | 손상번호 | 1 |

| 내용 | 하부 공동 A=0.25㎡(T=50.00cm) / 1EA | | | | | 내용 | 하부 공동 A=0.25㎡(T=50.00cm) / 1EA | | | | |

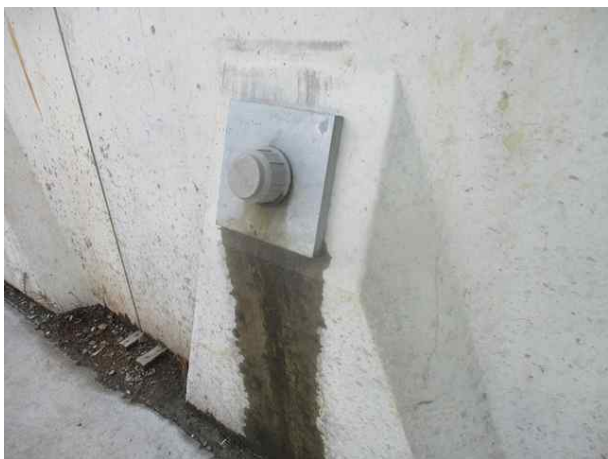
| 위치 | 상부 배수로 | 부재 | - | 손상번호 | - | 위치 | 1,2단 전면 | 부재 | - | 손상번호 | 1 |

| 전면 | 앵커캡 누수 | 주의관찰 | 2.00 | EA | 하자 |

| 내용 | 전경 | | | | | 내용 | 앵커캡 누수 2EA | | | | |
