2022.  
12

서울문산고속도로 시설물 정기안전점검 용역  
**하 자 점 검 보 고 서**  
**[ 4 공 구 기 타 종 교 량 ]**

**서울문산고속도로주식회사**

**점검기관 : (주)명성엔지니어링**

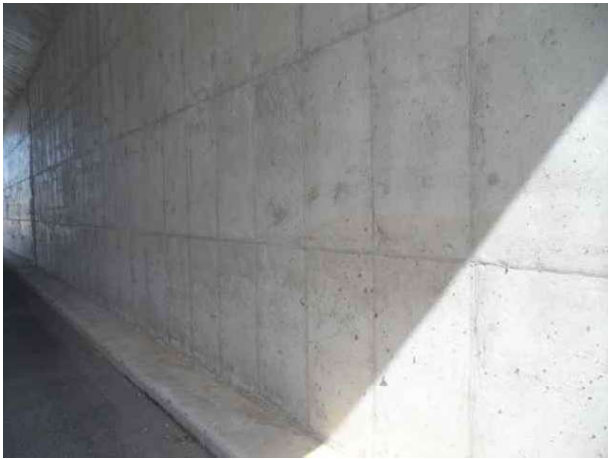
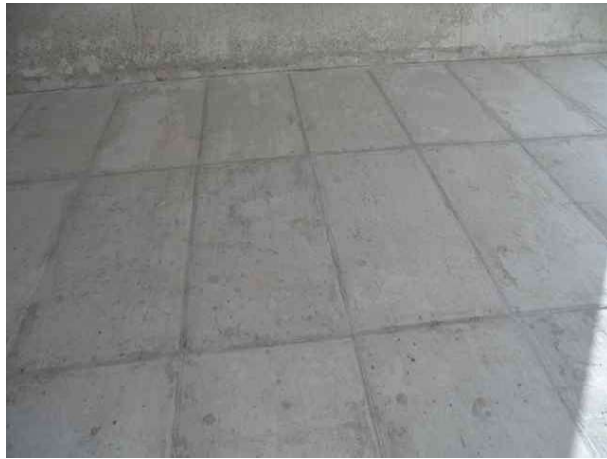
| 위치 | 교대 A2 | 방향 | - | 위치 | 교대 A2 | 방향 | - |

| 구분 | | 손상내용 | 보수방안 | 손상<br>물량 | 단위 | 비고 |
|---|---|---|---|---|---|---|
| 하부<br>구조 | 교대 | 균열(Cw=0.3mm이상) | 주입보수 | 16.00 | m | 하자 |

| 내용 | 균열(0.3mm이상) (4.00m / 4EA) | | | 내용 | 균열(0.3mm이상) (4.00m / 4EA) | | |

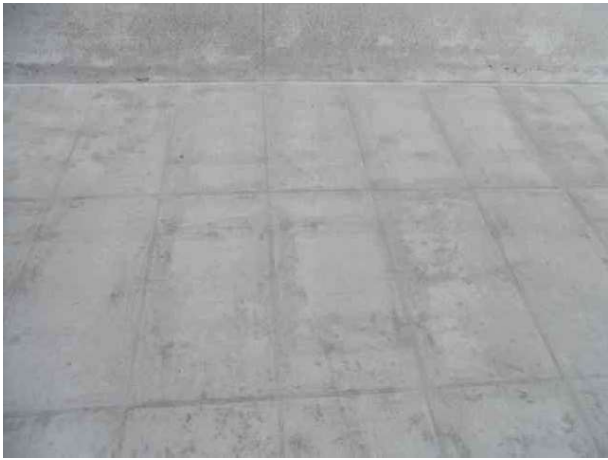
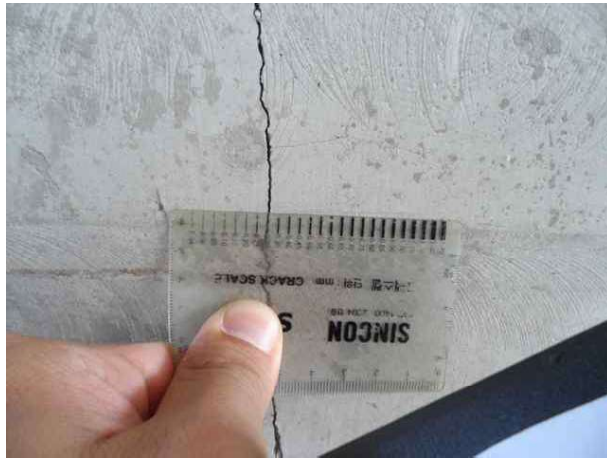
| 위치 | 교대 A2 | 방향 | - | 위치 | 교대 A2 | 방향 | - |

| 내용 | 균열(0.3mm이상) (4.00m / 4EA) | | | 내용 | 균열(0.3mm이상) (4.00m / 4EA) | | |

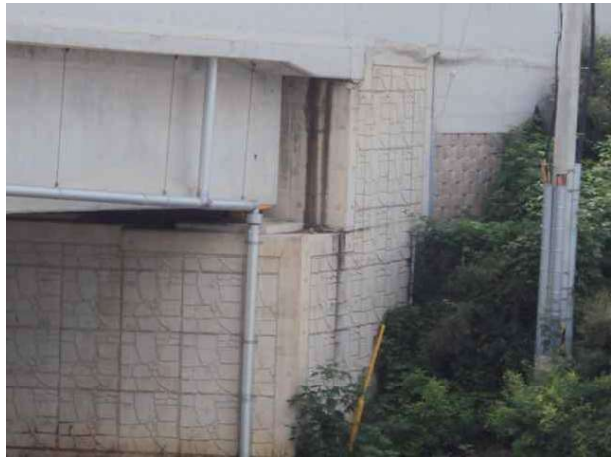
| 구분 | | 손상내용 | 보수방안 | 손상<br>물량 | 단위 | 비고 |
|---|---|---|---|---|---|---|
| 신축<br>이음 | 본체 | 신축이음 하부 누수 | 물받이 설치 | 2.00 | m | 하자 |

| 위치 | 신축이음 A1 | 방향 | - | 위치 | 교면포장 S1 | 방향 | - |
| 내용 | 신축이음 하부 누수 (2.00m / 1EA) | | | 내용 | 시공이음부 균열 (8.00m / 1EA) | | |

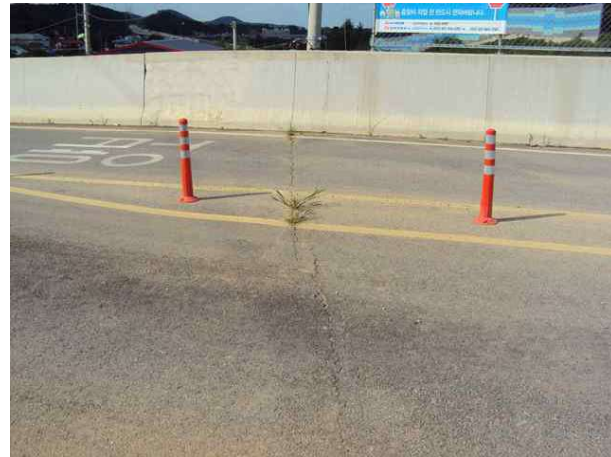
| 구분 | | 손상내용 | 보수방안 | 손상<br>물량 | 단위 | 비고 |
|---|---|---|---|---|---|---|
| 교면포장 | | 시공이음부 균열 | 아스콘 실링 | 8.00 | m | 하자 |

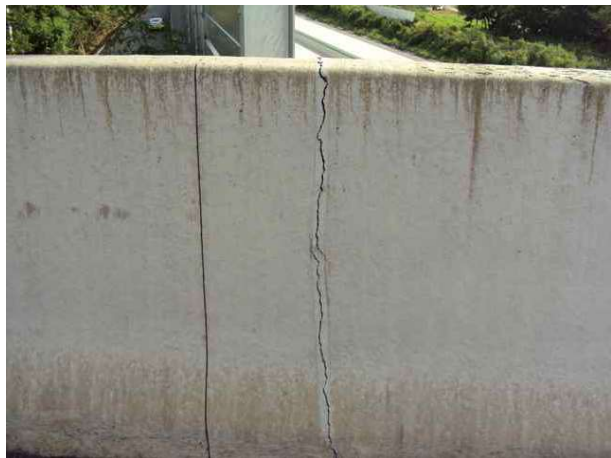
| 구분 | | 손상내용 | 보수방안 | 손상<br>물량 | 단위 | 비고 |
|---|---|---|---|---|---|---|
| | 난간<br>및<br>연석 | 재균열(Cw=0.5mm이상) | 충진보수 | 1.50 | m | 하자 |

| 위치 | 방호벽 S1 | 방향 | - | 위치 | 방호벽 S1 | 방향 | - |
| 내용 | 재균열(0.5mm이상) (1.50m / 1EA) | | | 내용 | 접속부 파손 (0.15m <sup>2</sup> / 1EA) | | |

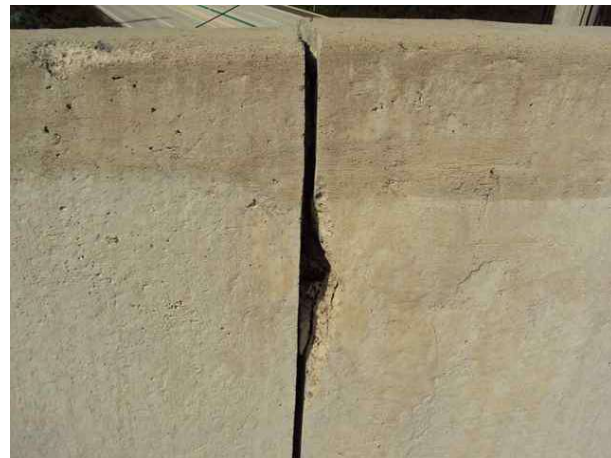
| 구분 | | 손상내용 | 보수방안 | 손상<br>물량 | 단위 | 비고 |
|---|---|---|---|---|---|---|
| | | 접속부 파손 | 단면보수 | 0.15 | m <sup>2</sup> | 하자 |

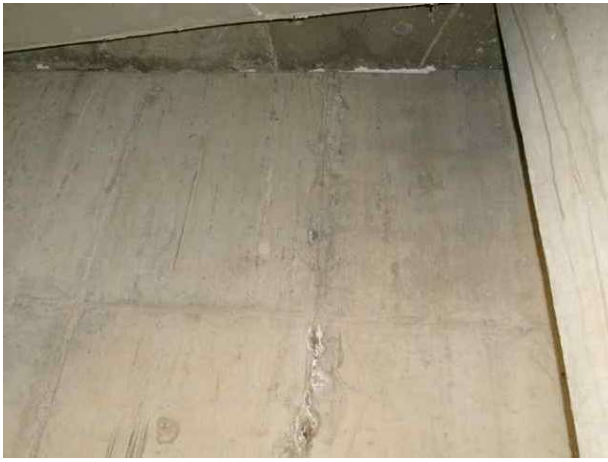
| 구분 | | 손상내용 | 보수방안 | 손상<br>물량 | 단위 | 비고 |
|---|---|---|---|---|---|---|
| | | 균열(Cw=0.3mm미만) | 표면처리 | 5.00 | m | 하자 |

| 위치 | 교대 A2 | 방향 | - | 위치 | 교대 A2 | 방향 | - |
| 내용 | 균열(0.3mm미만) (5.00m / 2EA) | | | 내용 | 균열(0.3mm이상) (2.00m / 1EA) | | |

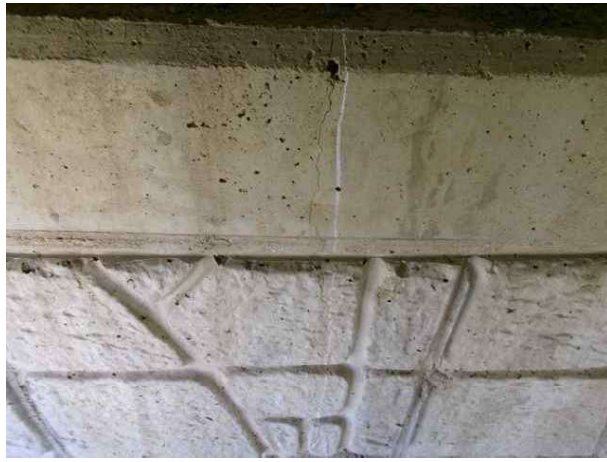
| 구분 | | 손상내용 | 보수방안 | 손상<br>물량 | 단위 | 비고 |
|---|---|---|---|---|---|---|
| | | 균열(Cw=0.3mm이상) | 주입보수 | 2.00 | m | 하자 |

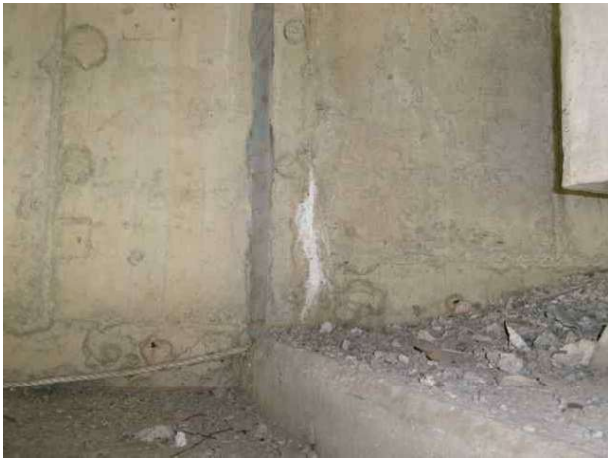
| 구분 | | 손상내용 | 보수방안 | 손상<br>물량 | 단위 | 비고 |
|---|---|---|---|---|---|---|
| | | 균열부백태 | 백태보수 | 0.04 | m <sup>2</sup> | 하자 |

| 위치 | 교대 A2 | 방향 | - | 위치 | 교량받침 A2-SH3, 7 | 방향 | - |
| 내용 | 균열부백태 (0.04m <sup>2</sup> / 1EA) | | | 내용 | 받침콘크리트 재료분리 (0.07m <sup>2</sup> / 2EA) | | |

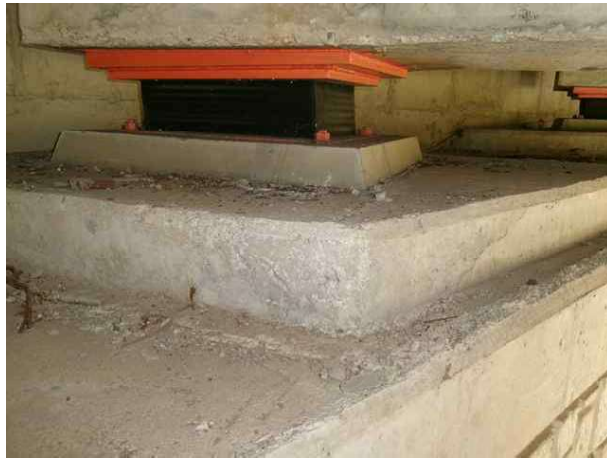
| 구분 | | 손상내용 | 보수방안 | 손상<br>물량 | 단위 | 비고 |
|---|---|---|---|---|---|---|
| | 받침 | 받침콘크리트<br>재료분리 | 단면보수 | 0.07 | m <sup>2</sup> | 하자 |

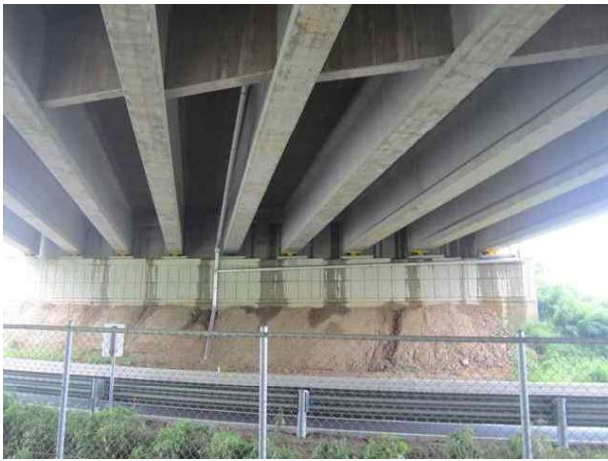
| 구분 | | 손상내용 | 보수방안 | 손상<br>물량 | 단위 | 비고 |
|---|---|---|---|---|---|---|
| 신축<br>이음 | 본체 | 신축이음 하부 누수 | 물받이 설치 | 11.00 | m | 하자 |

| 위치 | 신축이음 A1 | 방향 | - | 위치 | 교면포장 S1 | 방향 | - |
| 내용 | 신축이음 하부 누수 (11.00m / 1EA) | | | 내용 | 포장 박리 (90.00m <sup>2</sup> / 2EA) | | |

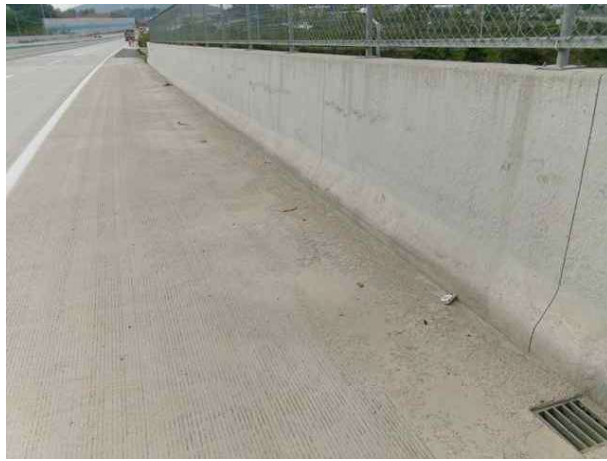
| 구분 | | 손상내용 | 보수방안 | 손상<br>물량 | 단위 | 비고 |
|---|---|---|---|---|---|---|
| 교면포장 | | 포장 박리 | 단면보수 | 90.00 | m <sup>2</sup> | 하자 |

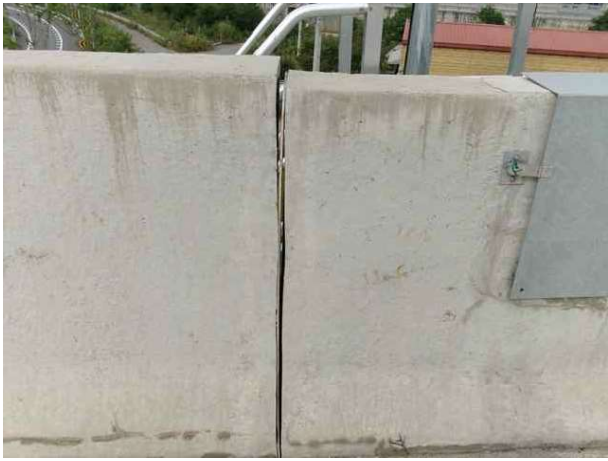
| 위치 | 방호벽 S1 | 방향 | - | 위치 | - | 방향 | - |

| | 난간<br>및<br>연석 | 접속부 실란트<br>미시공 | 실란트 시공 | 3.00 | m | 하자 |

| 내용 | 접속부 실란트 미시공 (3.00m / 2EA) | | | 내용 | - | | |

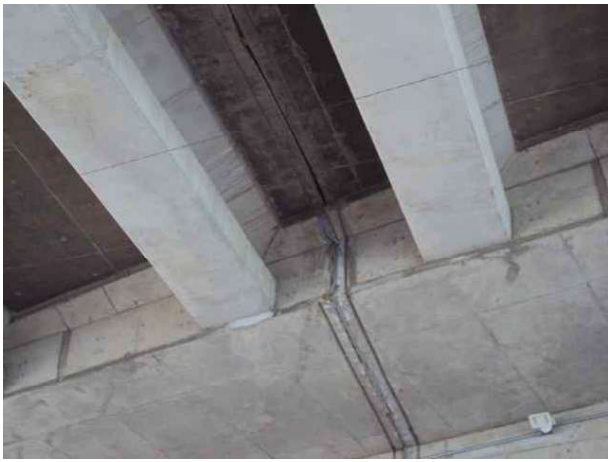
| 구분 | | 손상내용 | 보수방안 | 손상<br>물량 | 단위 | 비고 |
|---|---|---|---|---|---|---|
| 바닥판 | | 조인트부 누수 | 실란트 시공 | 4.00 | m | 하자 |

| 위치 | 바닥판 S1 | 방향 | 문산 | 위치 | 교대 A2 | 방향 | 서울 |
| 내용 | 조인트부 누수 (4.00m / 2EA) | | | 내용 | 백태 (0.15m² / 3EA) | | |

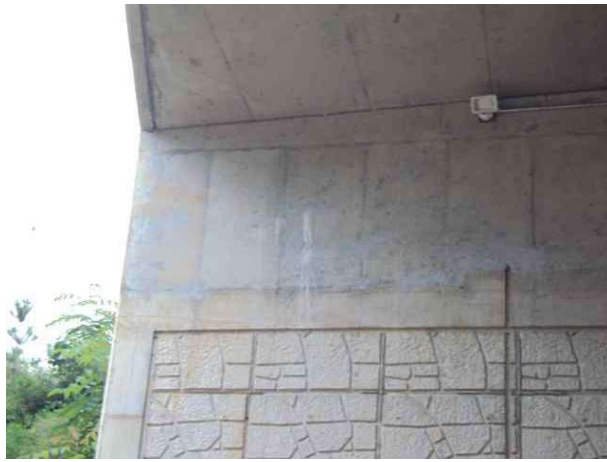
| 구분 | | 손상내용 | 보수방안 | 손상<br>물량 | 단위 | 비고 |
|---|---|---|---|---|---|---|
| | | 백태 | 백태보수 | 0.15 | m <sup>2</sup> | 하자 |

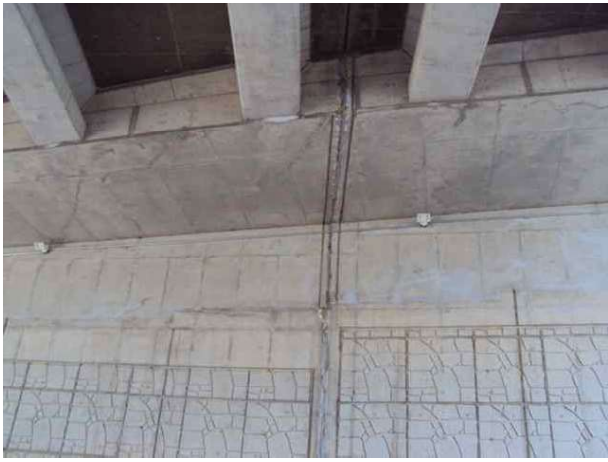
| 구분 | | 손상내용 | 보수방안 | 손상<br>물량 | 단위 | 비고 |
|---|---|---|---|---|---|---|
| 하부<br>구조 | 교대 | 조인트부 누수 | 실란트 시공 | 6.00 | m | 하자 |

| 위치 | 교대 A1, 2 | 방향 | 문산 | 위치 | 교면포장 S1 | 방향 | 서울 |
| 내용 | 조인트부 누수 (6.00m / 2EA) | | | 내용 | 토사퇴적 (20.00m² / 1EA) | | |

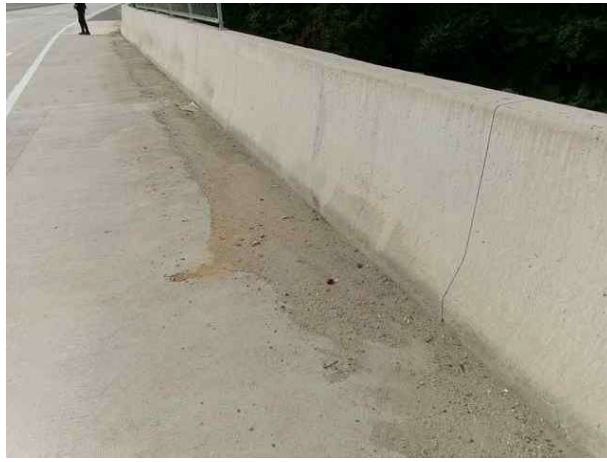
| 구분 | | 손상내용 | 보수방안 | 손상<br>물량 | 단위 | 비고 |
|---|---|---|---|---|---|---|
| 교면포장 | | 토사퇴적 | 정비 | 20.00 | m <sup>2</sup> | 하자 |

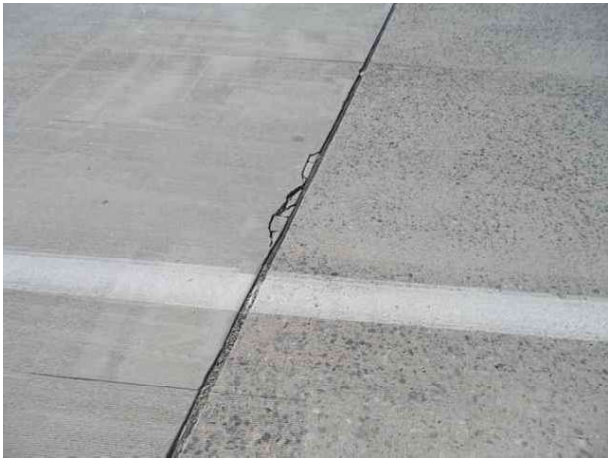
| 구분 | | 손상내용 | 보수방안 | 손상<br>물량 | 단위 | 비고 |
|---|---|---|---|---|---|---|
| | | 포장 파손 | 단면보수 | 0.05 | m <sup>2</sup> | 하자 |

| 위치 | 교면포장 S1 | 방향 | 문산 | 위치 | 교면포장 S1 | 방향 | 문산 |
| 내용 | 포장 파손 (0.05m² / 1EA) | | | 내용 | 포장 박리 (25.00m² / 1EA) | | |

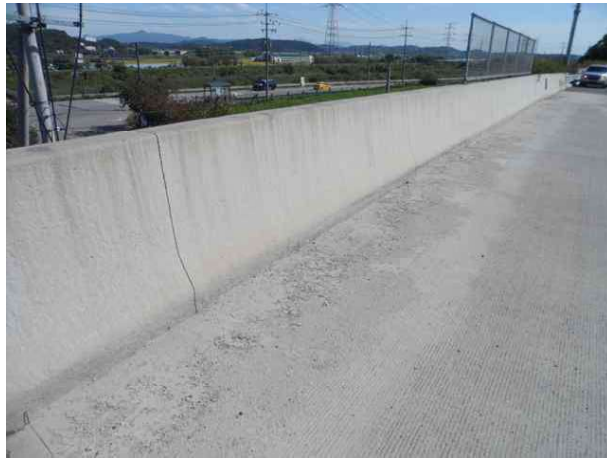
| 구분 | | 손상내용 | 보수방안 | 손상<br>물량 | 단위 | 비고 |
|---|---|---|---|---|---|---|
| | | 포장 박리 | 단면보수 | 25.00 | m <sup>2</sup> | 하자 |

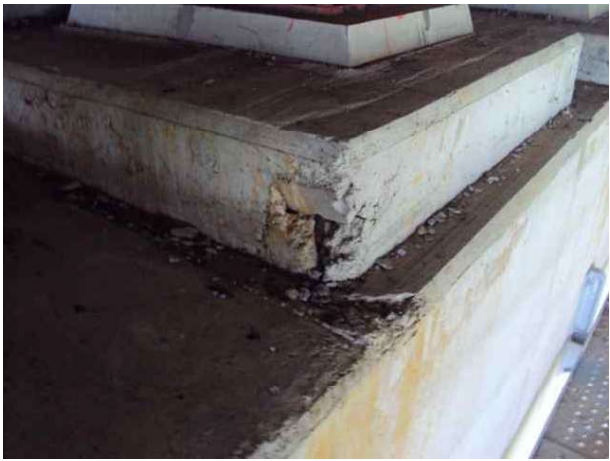
| 위치 | 교량받침 P1-SH18 | 방향 | - | 위치 | 신축이음 A1, 2 | 방향 | 서울, 문산 |
| 내용 | 받침콘크리트 재료분리 및 철근노출 (0.09㎡ / 1EA) | | | 내용 | 신축이음 하부 누수 (6.20m / 6EA) | | |

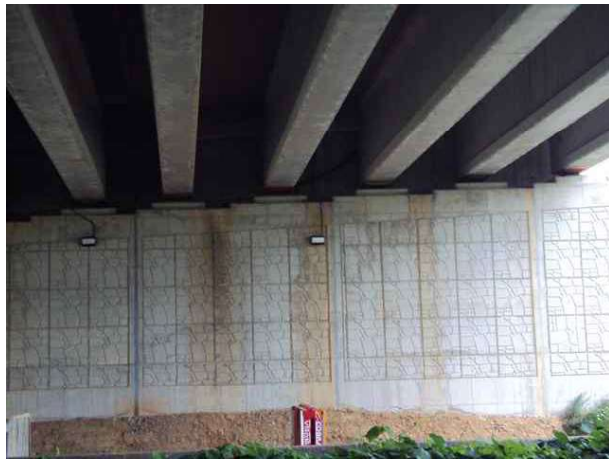
| 구분 | | 손상내용 | 보수방안 | 손상<br>물량 | 단위 | 비고 |
|---|---|---|---|---|---|---|
| 신축<br>이음 | 본체 | 신축이음 하부 누수 | 물받이 설치 | 6.20 | m | 하자 |

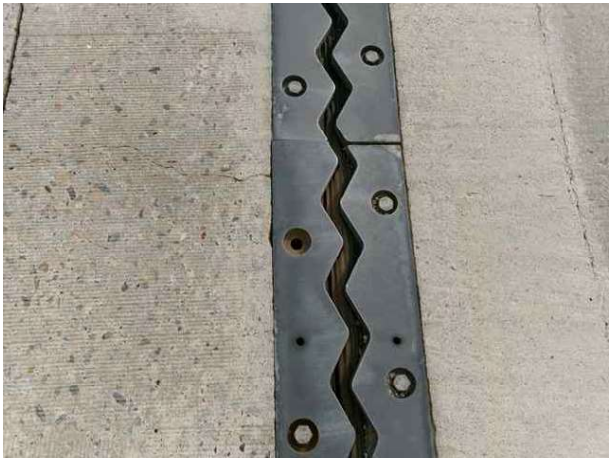
| 위치 | 신축이음 A2 | 방향 | 서울 | 위치 | 신축이음 A1, 2 | 방향 | 서울, 문산 |
| 내용 | 본체 볼트탈락 (1EA) | | | 내용 | 후타재 균열(0.3mm미만) (17.00m / 38EA) | | |

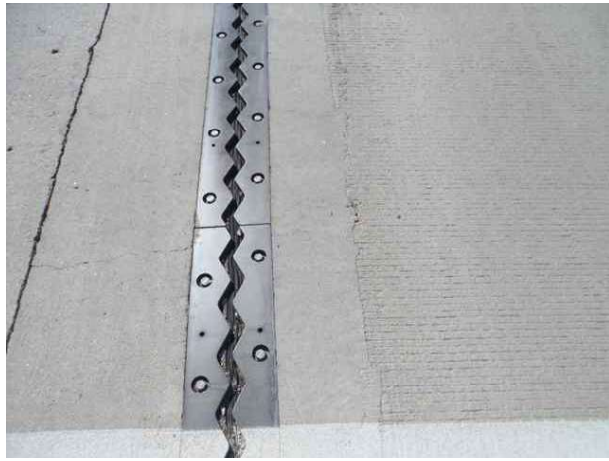
| 구분 | | 손상내용 | 보수방안 | 손상<br>물량 | 단위 | 비고 |
|---|---|---|---|---|---|---|
| | 후타재 | 균열(Cw=0.3mm미만) | 표면처리 | 17.00 | m | 하자 |

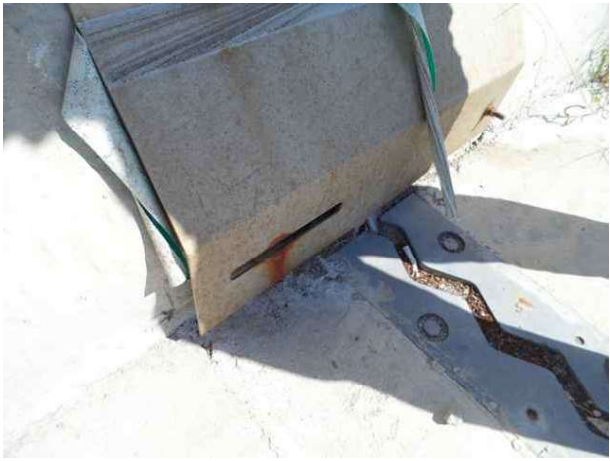
| 위치 | 신축이음 A1 | 방향 | 문산 | 위치 | 신축이음 A1 | 방향 | 서울, 문산 |
| 내용 | 차수판 앵커 탈락 (1EA) | | | 내용 | 하부 유간 부족 (20.00m / 2EA) | | |

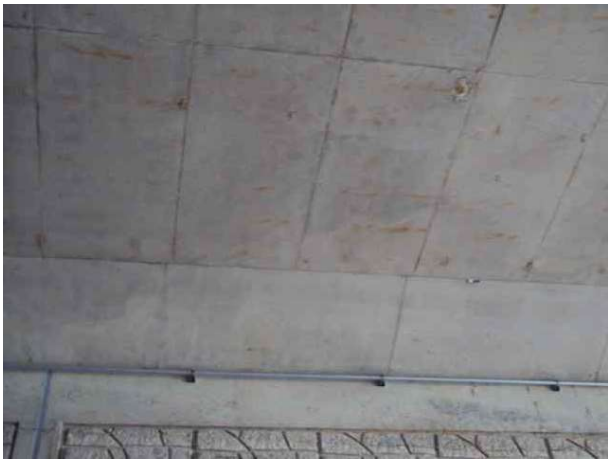
| 구분 | | 손상내용 | 보수방안 | 손상<br>물량 | 단위 | 비고 |
|---|---|---|---|---|---|---|
| 바닥판 | | 균열(Cw=0.3mm미만) | 표면처리 | 6.50 | m | 하자 |

| 위치 | 바닥판 S1 | 방향 | 문산 | 위치 | 바닥판 S1 | 방향 | 문산 |
| 내용 | 균열(0.3mm미만) (6.50m / 2EA) | | | 내용 | 균열(0.3mm이상) (11.50m / 4EA) | | |

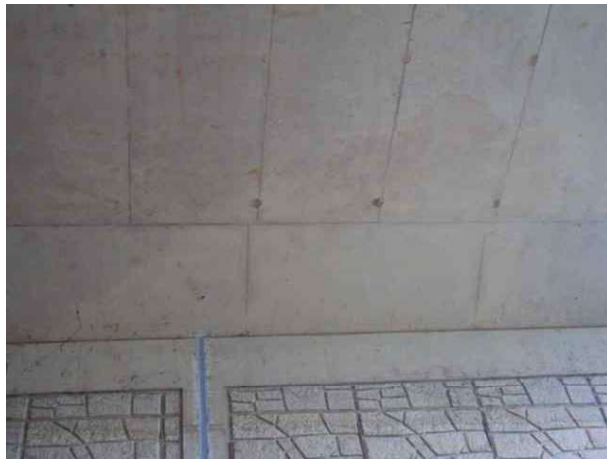
| 구분 | | 손상내용 | 보수방안 | 손상<br>물량 | 단위 | 비고 |
|---|---|---|---|---|---|---|
| | | 균열(Cw=0.3mm이상) | 주입보수 | 11.50 | m | 하자 |

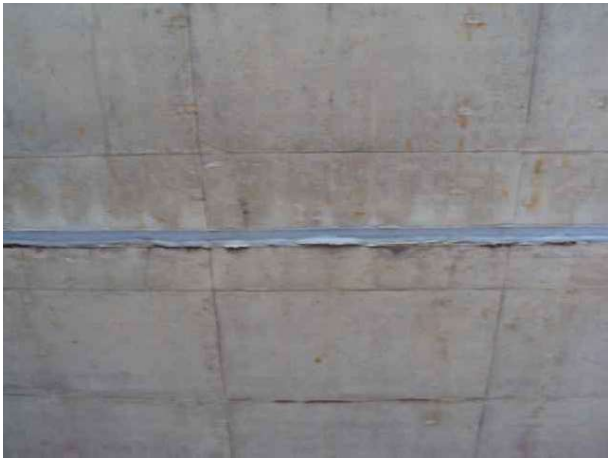
| 구분 | | 손상내용 | 보수방안 | 손상<br>물량 | 단위 | 비고 |
|---|---|---|---|---|---|---|
| | | 조인트부 누수 | 실란트 시공 | 24.00 | m | 하자 |

| 위치 | 바닥판 S1 | 방향 | 서울, 문산 | 위치 | 바닥판 S1 | 방향 | 서울 |
| 내용 | 조인트부 누수 (24.00m / 1EA) | | | 내용 | 실란트 손상 (12.00m / 1EA) | | |

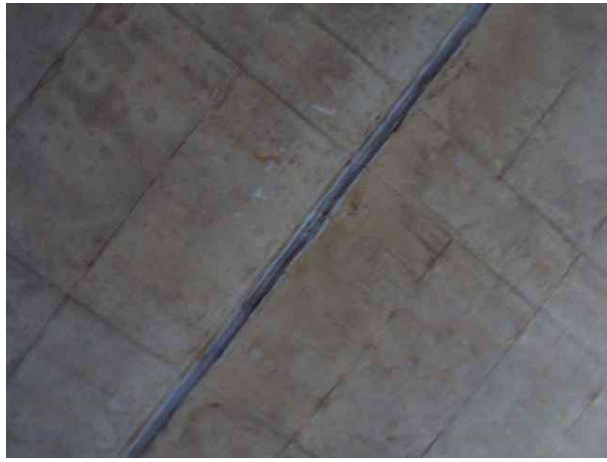
| 구분 | | 손상내용 | 보수방안 | 손상<br>물량 | 단위 | 비고 |
|---|---|---|---|---|---|---|
| | | 실란트 손상 | 실란트 시공 | 12.00 | m | 하자 |

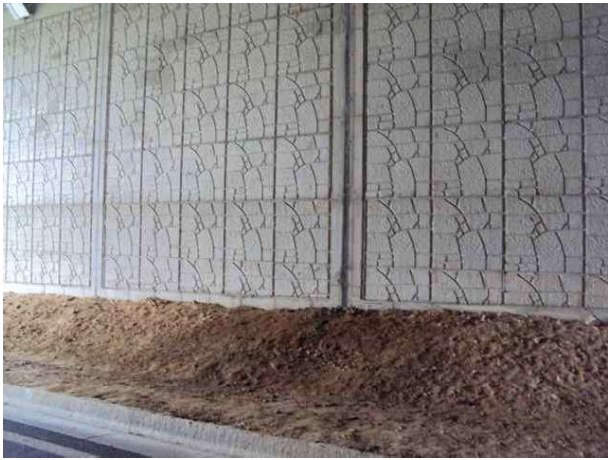
| 구분 | | 손상내용 | 보수방안 | 손상<br>물량 | 단위 | 비고 |
|---|---|---|---|---|---|---|
| 하부<br>구조 | 교대 | 조인트부 누수 | 실란트 시공 | 15.00 | m | 하자 |

| 위치 | 교대 A1, 2 | 방향 | 서울, 문산 | 위치 | 교대 A1, 2 | 방향 | 서울 |
| 내용 | 조인트부 누수 (15.00m / 4EA) | | | 내용 | 실란트 손상 (7.00m / 2EA) | | |

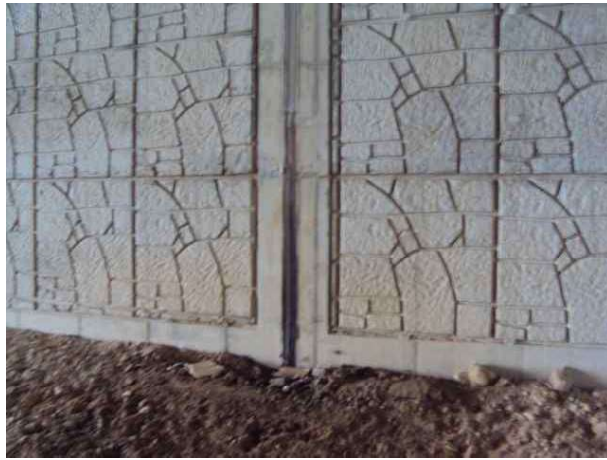
| 구분 | | 손상내용 | 보수방안 | 손상<br>물량 | 단위 | 비고 |
|---|---|---|---|---|---|---|
| | | 실란트 손상 | 실란트 시공 | 7.00 | m | 하자 |

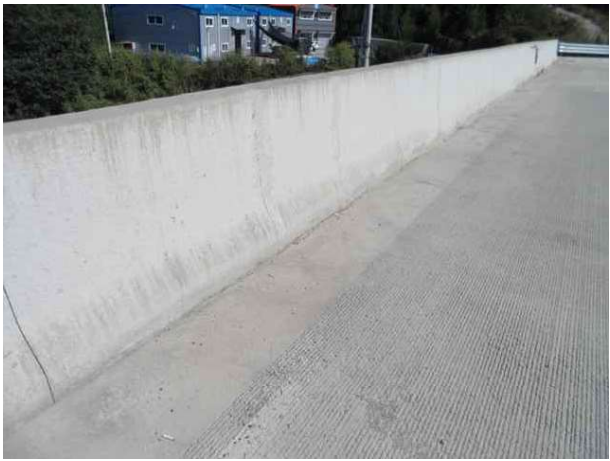
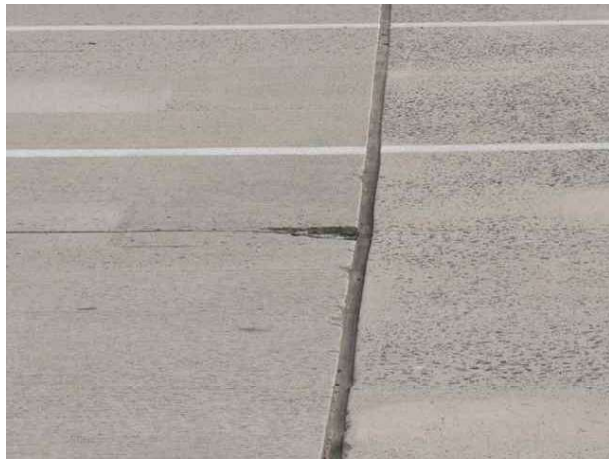
| 위치 | 교면포장 S1 | 방향 | 문산 | 위치 | 교면포장 S1 | 방향 | 서울 |

| 내용 | 포장 박리 (7.50m <sup>2</sup> / 1EA) | | | 내용 | 포장 파손 (0.06m <sup>2</sup> / 1EA) | | |

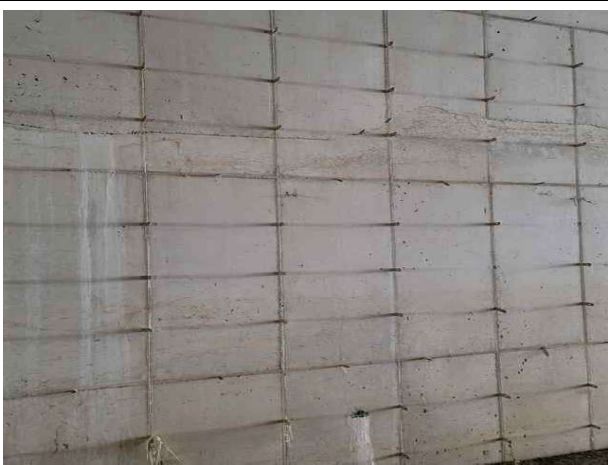
| 구분 | | 손상내용 | 보수방안 | 손상<br>물량 | 단위 | 비고 |
|---|---|---|---|---|---|---|
| 하부<br>구조 | 교대 | 균열(Cw=0.3mm미만) | 표면처리 | 10.00 | m | 하자 |

| 위치 | 교대 A1, 2 | 방향 | - | 위치 | 교대 A1, 2 | 방향 | - |
| 내용 | 균열(0.3mm미만) (10.00m / 5EA) | | | 내용 | 균열(0.3mm이상) (16.50m / 6EA) | | |

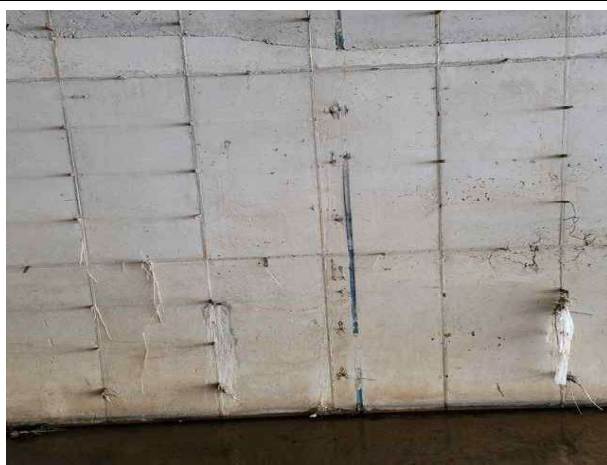
| 구분 | | 손상내용 | 보수방안 | 손상<br>물량 | 단위 | 비고 |
|---|---|---|---|---|---|---|
| | | 균열(Cw=0.3mm이상) | 주입보수 | 16.50 | m | 하자 |

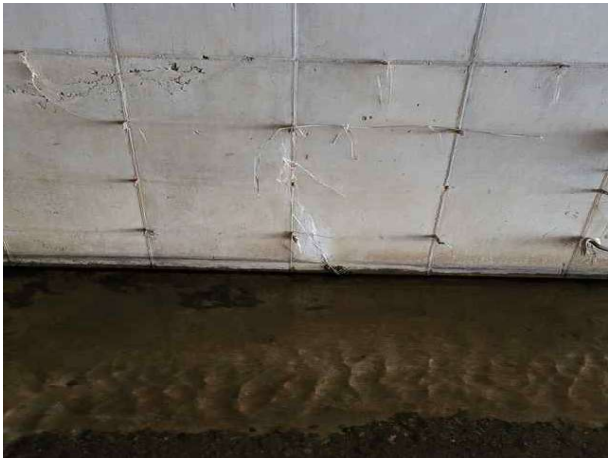
| 구분 | | 손상내용 | 보수방안 | 손상<br>물량 | 단위 | 비고 |
|---|---|---|---|---|---|---|
| | | 균열부백태, 백태 | 백태보수 | 1.15 | m <sup>2</sup> | 하자 |

| 위치 | 교대 A1 | 방향 | - | 위치 | 교대 A1, 2 | 방향 | - |
| 내용 | 균열부백태, 백태 (1.15m <sup>2</sup> / 5EA) | | | 내용 | 면목미제거 (9.00m / 3EA) | | |

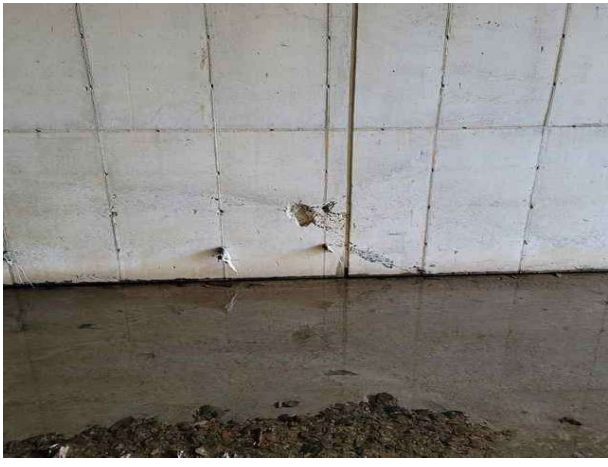
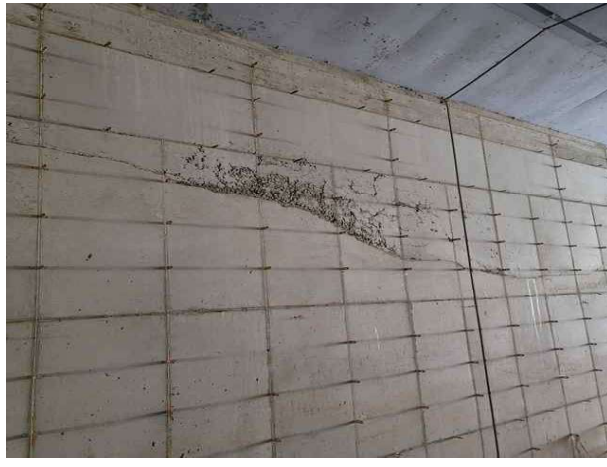
| 위치 | 교대 A1 | 방향 | - | 위치 | 교대 A1, 2 | 방향 | - |

| 내용 | 시공불량 (0.20m <sup>2</sup> / 1EA) | | | 내용 | 재료분리 (4.15m <sup>2</sup> / 6EA) | | |

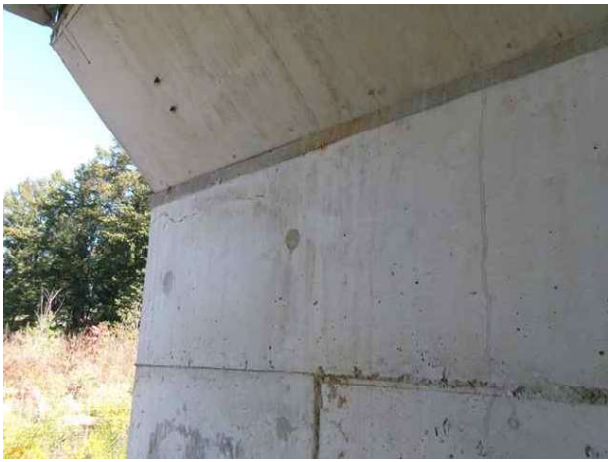
| 구분 | | 손상내용 | 보수방안 | 손상<br>물량 | 단위 | 비고 |
|---|---|---|---|---|---|---|
| 하부<br>구조 | 교대 | 균열(Cw=0.3mm이상) | 주입보수 | 1.50 | m | 하자 |

| 위치 | 교대 A2 | 방향 | - | 위치 | 교대 A1, 2 | 방향 | - |
| 내용 | 균열(0.3mm이상) (1.50m / 1EA) | | | 내용 | 망상균열 (6.00m <sup>2</sup> / 3EA) | | |

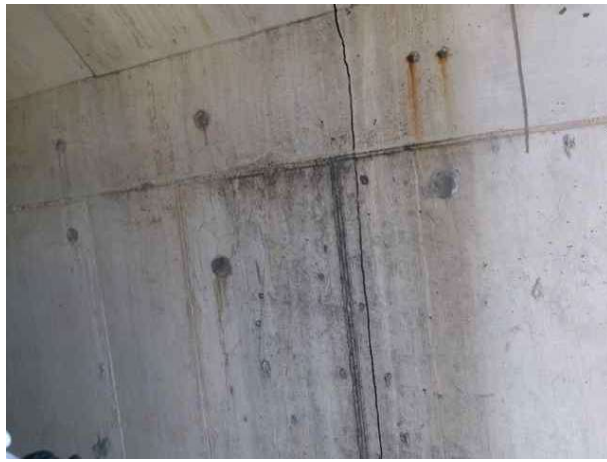
| 구분 | | 손상내용 | 보수방안 | 손상<br>물량 | 단위 | 비고 |
|---|---|---|---|---|---|---|
| | | 망상균열 | 표면처리 | 6.00 | m <sup>2</sup> | 하자 |

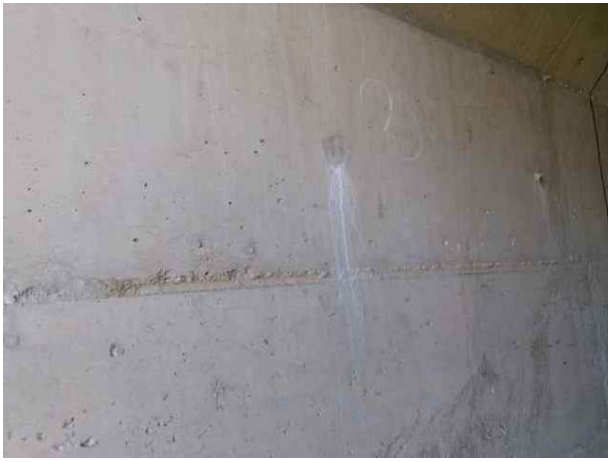
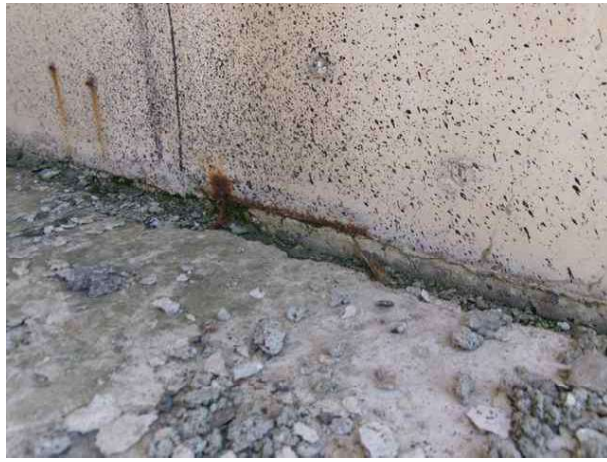
| 위치 | 교대 A2 | 방향 | - | 위치 | 교대 A1 | 방향 | - |

| 내용 | 백태 (1.20m <sup>2</sup> / 3EA) | | | 내용 | 철근노출 (0.05m <sup>2</sup> / 1EA) | | |

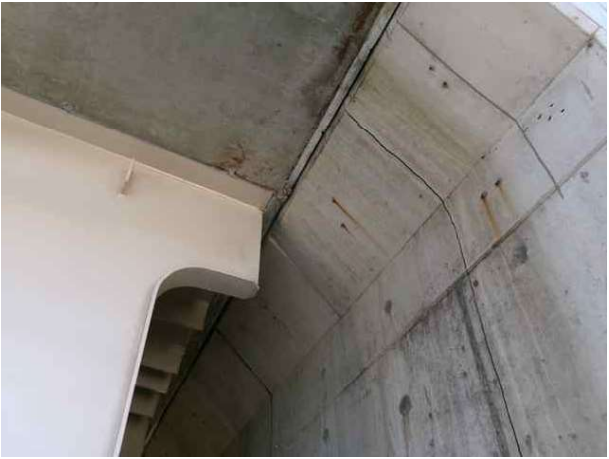
| 구분 | | 손상내용 | 보수방안 | 손상<br>물량 | 단위 | 비고 |
|---|---|---|---|---|---|---|
| 신축<br>이음 | 본체 | 신축이음 하부 누수 | 물받이 설치 | 5.00 | m | 하자 |

| 위치 | 신축이음 A1, 2 | 방향 | - | 위치 | 신축이음 A1, 2 | 방향 | - |
| 내용 | 신축이음 하부 누수 (5.00m / 2EA) | | | 내용 | 후타재 균열(0.3mm미만) (1.50m / 3EA) | | |

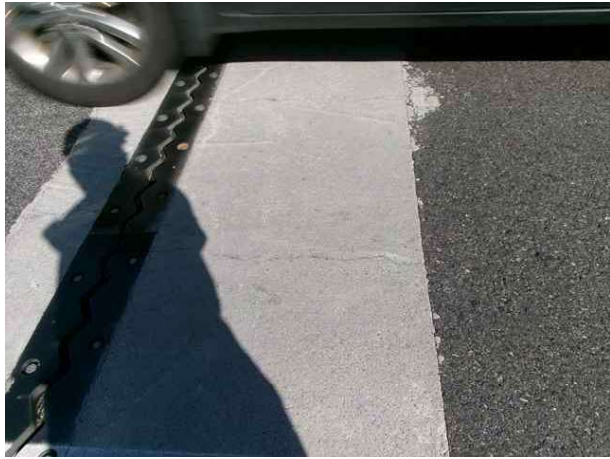
| 구분 | | 손상내용 | 보수방안 | 손상<br>물량 | 단위 | 비고 |
|---|---|---|---|---|---|---|
| | 후타재 | 균열(Cw=0.3mm미만) | 표면처리 | 1.50 | m | 하자 |

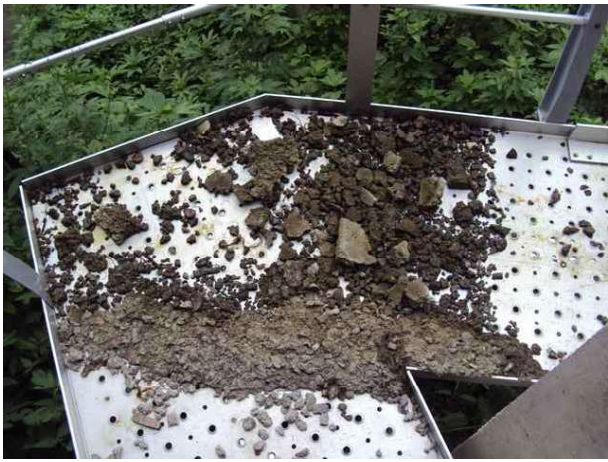
| 위치 | 교대 A1 | 방향 | - | 위치 | 교대 A1 | 방향 | - |
| 내용 | 점검로 폐콘크리트 퇴적 (1.00m <sup>2</sup> / 1EA) | | | 내용 | 균열(0.3mm이상) (12.00m / 6EA) | | |

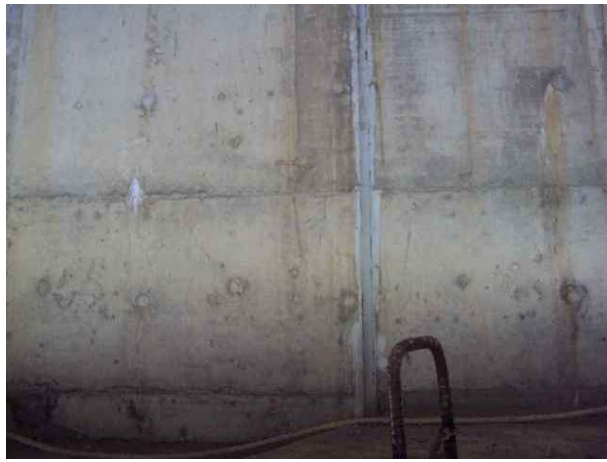
| 구분 | | 손상내용 | 보수방안 | 손상<br>물량 | 단위 | 비고 |
|---|---|---|---|---|---|---|
| | | 균열(Cw=0.3mm이상) | 주입보수 | 12.00 | m | 하자 |

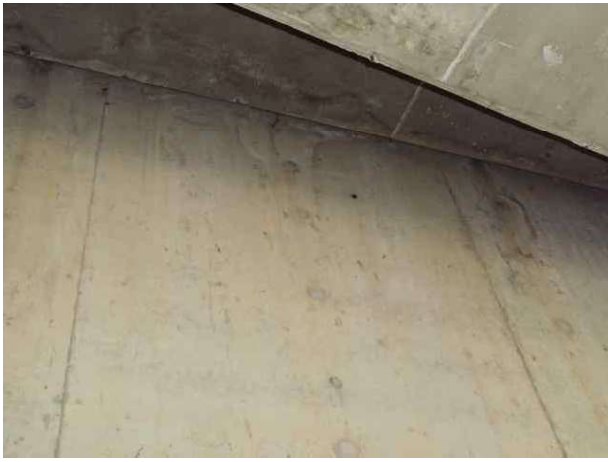
| 구분 | | 손상내용 | 보수방안 | 손상<br>물량 | 단위 | 비고 |
|---|---|---|---|---|---|---|
| 신축<br>이음 | 본체 | 신축이음 하부 누수 | 물받이 설치 | 3.50 | m | 하자 |

| 위치 | 신축이음 A1 | 방향 | - | 위치 | 교면포장 S1 | 방향 | - |
| 내용 | 신축이음 하부 누수 (3.50m / 1EA) | | | 내용 | 포장 박리 (12.50m <sup>2</sup> / 1EA) | | |

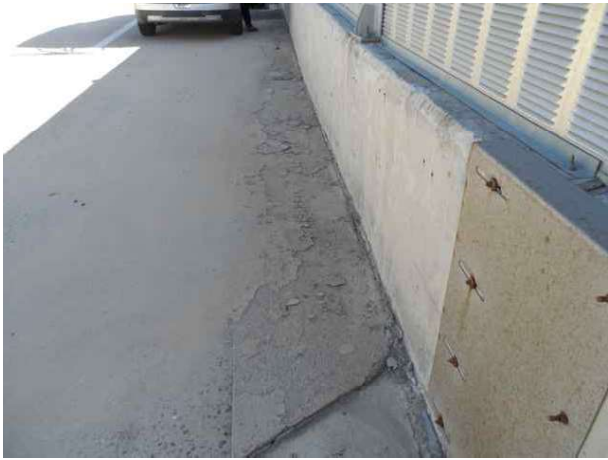
| 위치 | 교면포장 S1 | 방향 | - | 위치 | 방호벽 S1 | 방향 | - |
| 내용 | 접속도로 포장 박리 (4.50m <sup>2</sup> / 1EA) | | | 내용 | 접속부 실란트 파손 (1.50m / 1EA) | | |

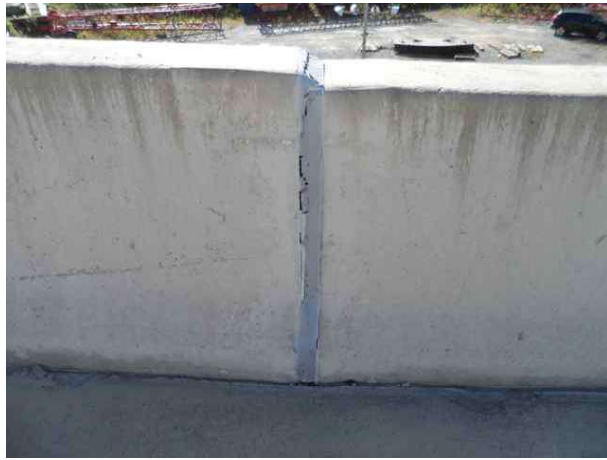
| | 난간<br>및<br>연석 | 접속부 실란트<br>파손 | 실란트 재시공 | 1.50 | m | 하자 |

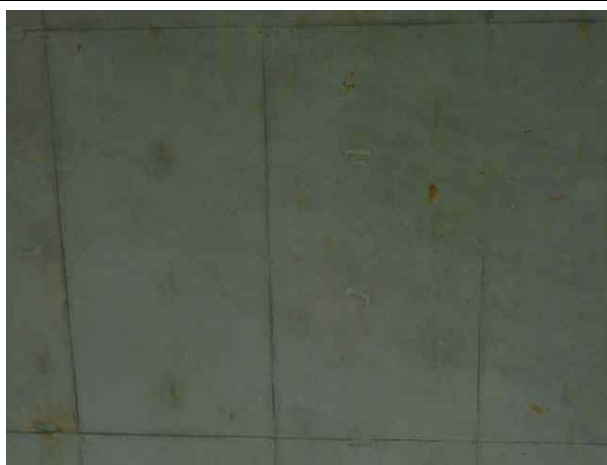
| 구분 | | 손상내용 | 보수방안 | 손상<br>물량 | 단위 | 비고 |
|---|---|---|---|---|---|---|
| 바닥판 | | 균열(Cw=0.3mm미만) | 포면처리 | 20.00 | m | 하자 |

| 위치 | 측면 전경 | 방향 | - | 위치 | 바닥판 S2 | 방향 | - |
| 내용 | - | | | 내용 | 균열(0.3mm미만) (20.00m / 4EA) | | |

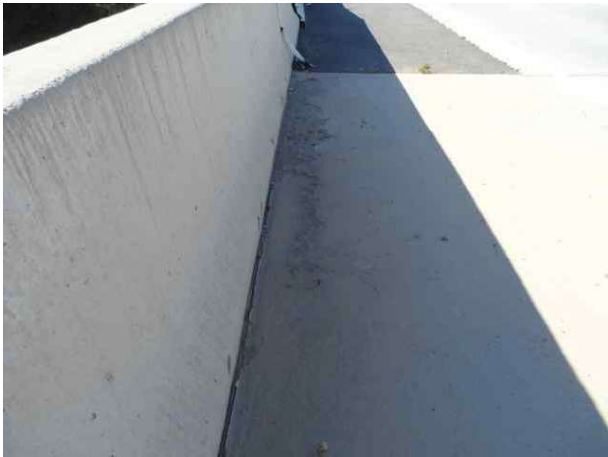
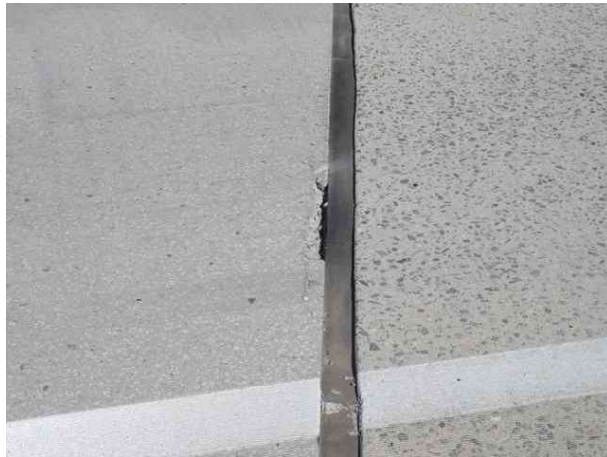
| 위치 | 교면포장 S1 | 방향 | - | 위치 | 교면포장 S1 | 방향 | - |

| 내용 | 접속도로 포장 박리 (1.00m <sup>2</sup> / 1EA) | | | 내용 | 포장 파손 (0.05m <sup>2</sup> / 1EA) | | |

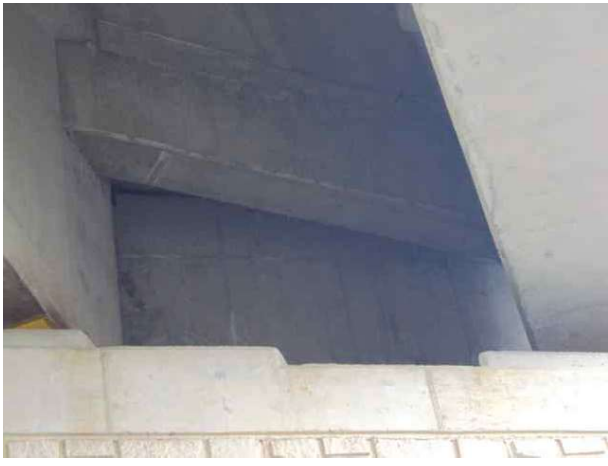
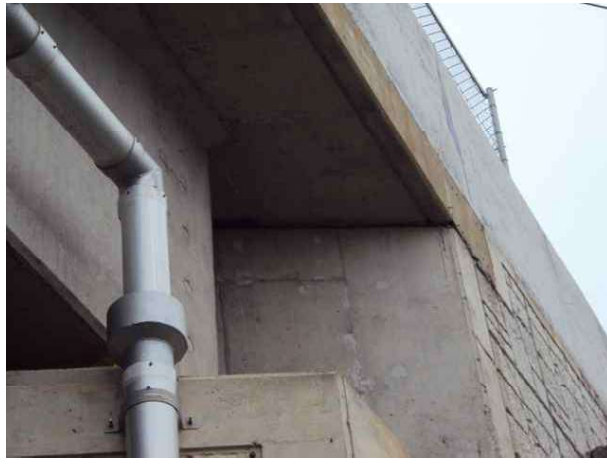
| 위치 | 신축이음 A1, 2 | 방향 | - | 위치 | 신축이음 A1, 2 | 방향 | - |

| 구분 | | 손상내용 | 보수방안 | 손상<br>물량 | 단위 | 비고 |
|---|---|---|---|---|---|---|
| | | 신축이음 하부<br>누수 | 물받이 설치 | 3.00 | m | 하자 |

| 내용 | 신축이음 하부 누수 (3.00m / 6EA) | | | 내용 | 신축이음 하부 누수 (3.00m / 6EA) | | |

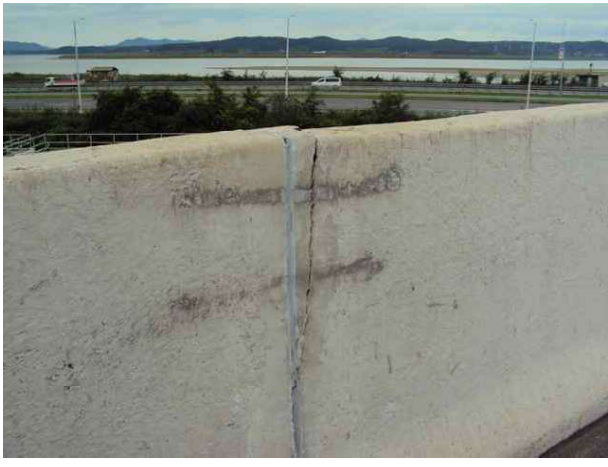
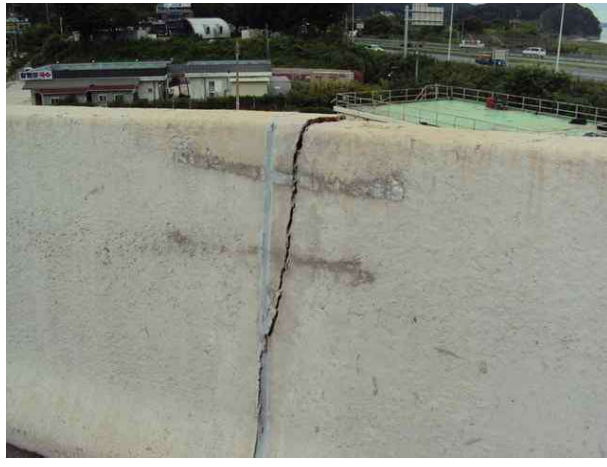
| 위치 | 방호벽 S1 | 방향 | - | 위치 | 방호벽 S1 | 방향 | - |

| 내용 | 접속부 파손 (0.30m <sup>2</sup> / 1EA) | | | 내용 | 접속부 파손 (0.30m <sup>2</sup> / 1EA) | | |

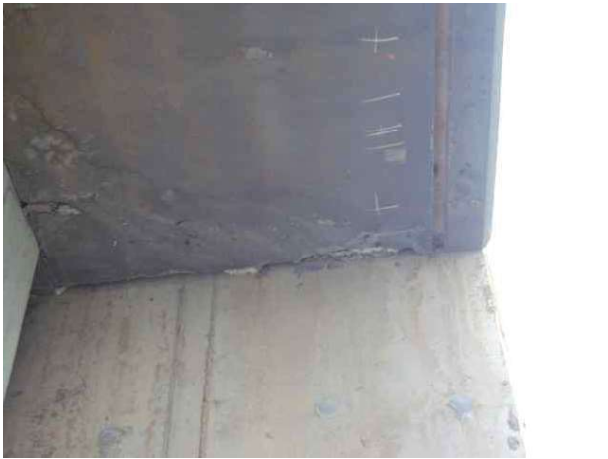
| 위치 | 바닥판 S1 | 방향 | - | 위치 | 신축이음 A1, 2 | 방향 | - |
| 내용 | 파손 (0.03m <sup>2</sup> / 1EA) | | | 내용 | 신축이음 하부 누수 (8.50m / 2EA) | | |

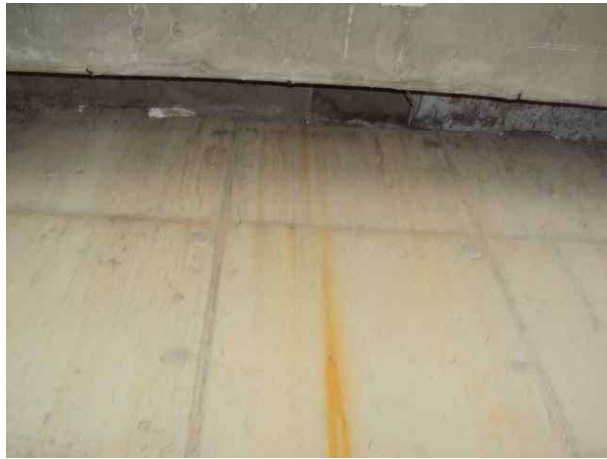
| 구분 | | 손상내용 | 보수방안 | 손상<br>물량 | 단위 | 비고 |
|---|---|---|---|---|---|---|
| 신축<br>이음 | 본체 | 신축이음 하부 누수 | 물받이 설치 | 8.50 | m | 하자 |

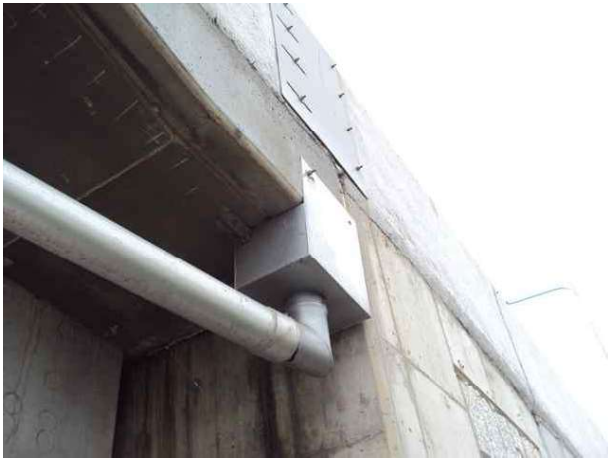
| 구분 | | 손상내용 | 보수방안 | 손상<br>물량 | 단위 | 비고 |
|---|---|---|---|---|---|---|
| 기타<br>시설 | 배수<br>시설 | 배수관 누수 | 정비 | 1.00 | EA | 하자 |

| 위치 | 배수시설 A2 | 방향 | - | 위치 | 방호벽 S1 | 방향 | - |
| 내용 | 배수관 누수 (1EA) | | | 내용 | 파손 (1.27m <sup>2</sup> / 4EA) | | |
