시설물정기안전점검용역  
서울문산고속도로

서울문산고속도로 시설물 정기안전점검용역

**보 고 서**

**< 교 량 편 >**

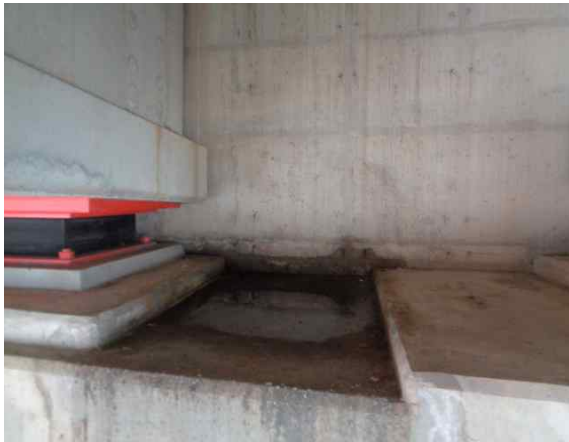
| 위 치 | 전경 | 위 치 | 교대 A2 |

| 현 황 | 거더 | 현 황 | 신축이음 하부 누수 |

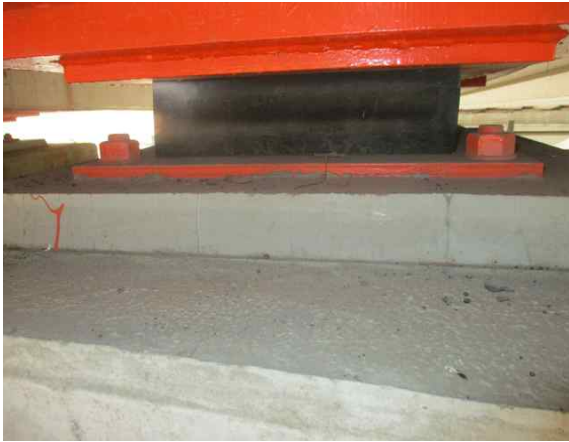
| 위 치 | 교량받침 P1 | 위 치 | 교량받침 P1 |

| 현 황 | 받침몰탈 균열(CW=0.3mm미만) | 현 황 | 받침몰탈 파손 |

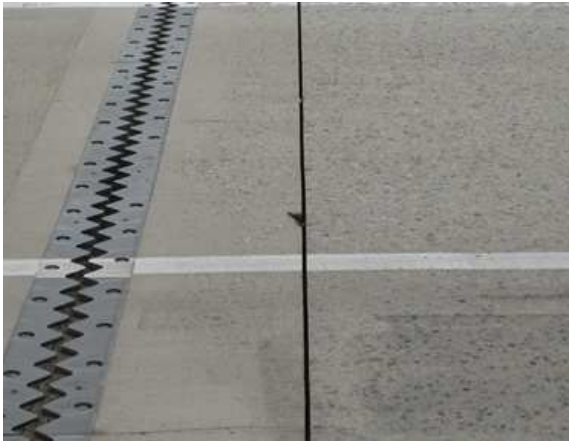
| 위 치 | 신축이음 A1 | 위 치 | 교면포장 S1 |

| 현 황 | 후타재 파손 | 현 황 | 접속도로 후타재 접속부 이격 |

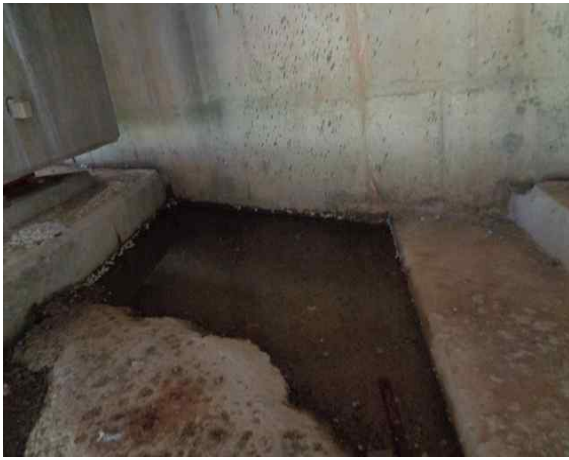
| 위 치 | 교대 A1 | 위 치 | 교대 A1 |

| 현 황 | 체수 | 현 황 | 신축이음 하부 누수 |

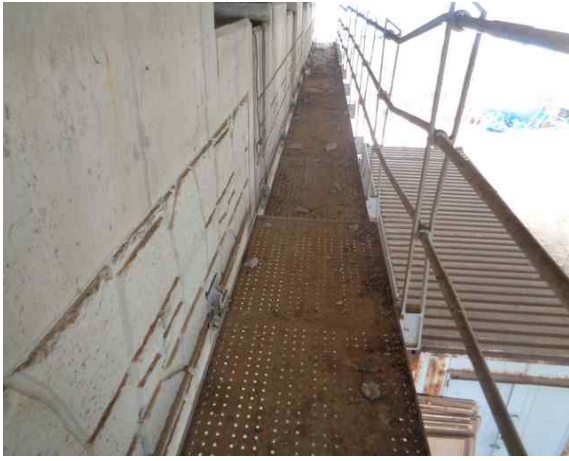
| 위 치 | 교대 A1 | 위 치 | 교면포장 S2 |

| 현 황 | 페콘크리트 퇴적 | 현 황 | 접속도로 후타재 접속부 이격 |

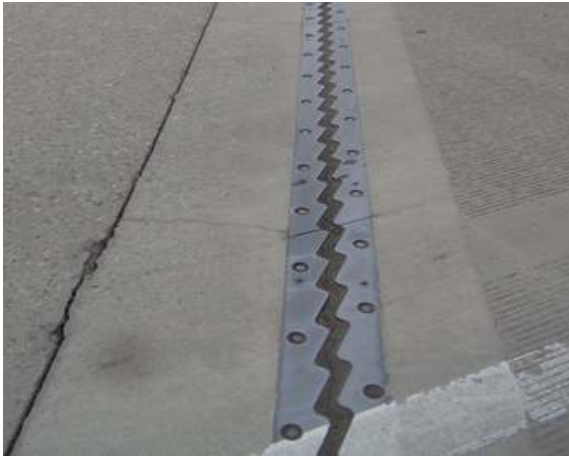
| 위 치 | 신축이음 A1 | 위 치 | 방호벽 A1 |

| 현 황 | 후타재 균열 | 현 황 | 접속부 파손 |
