## 2.18 남고양교

서울~문산고속도로 민간투자사업  
제1공구: 고양 강매 ~ 고양 행신

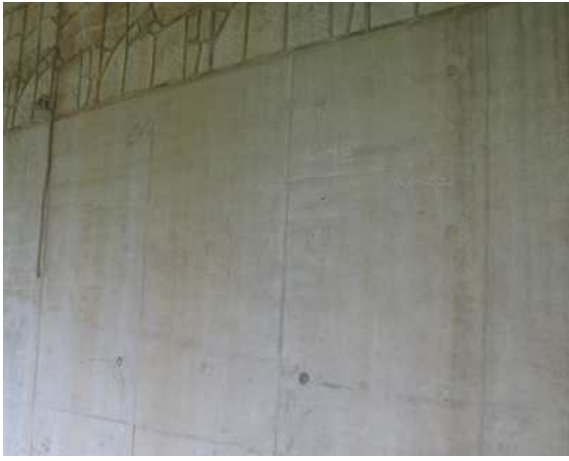
| 위 치 | 교대 A2 | 위 치 | 교대 A2 |

| 현 황 | 균열(0.3mm미만) | 현 황 | 망상균열 |

| 구 분 | | 점검 결과 | | 조치 필요사항 |
|---|---|---|---|---|
| 하<br>부<br>구<br>조 | 교 대 | · 균열(0.3mm미만)<br>· 망상균열 | | 표면처리 |

| 구분 | 손상내용 | 보수방안 | 손상<br>물량 | 보수<br>물량 | 단위 | 우선<br>순위 |
|---|---|---|---|---|---|---|
| 교대 | 균열(0.3mm미만) | 표면처리 | 32.00 | 12.00 | m <sup>2</sup> | 하자 |

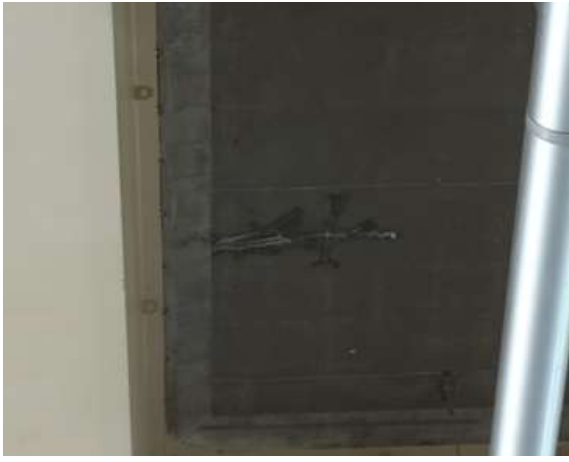
| 위 치 | 바닥판하면 S5 | 위 치 | 바닥판하면 S1 |

| 현 황 | 균열부백태 | 현 황 | 균열부백태 |

| 구 분 | | 점검 결과 | | 조치 필요사항 |
|---|---|---|---|---|
| | 바닥판 | · 균열부백태 | | 백태보수 |

| 구분 | 손상내용 | 보수방안 | 손상<br>물량 | 보수<br>물량 | 단위 | 우선<br>순위 |
|---|---|---|---|---|---|---|
| 바닥판하면 | 균열부백태 | 백태보수 | 17.82 | 26.73 | m <sup>2</sup> | 하자 |

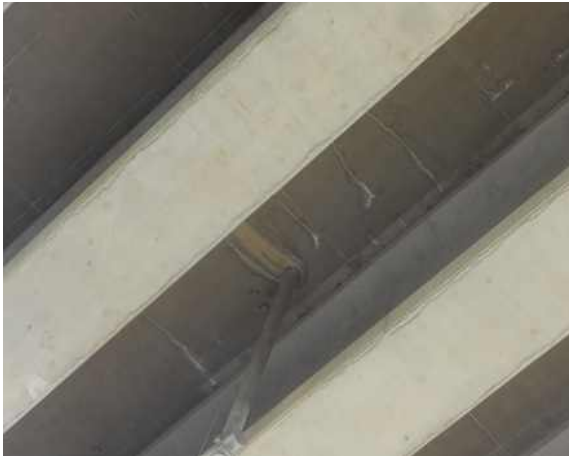
| 위 치 | 바닥판하면 S14 | 위 치 | 교대 A2 |

| 현 황 | 균열부백테 | 현 황 | 신축이음 하부 누수 |

| 구 분 | | 점검 결과 | | 조치 필요사항 |
|---|---|---|---|---|
| | 바닥판 | · 균열부백태 | | 백태보수 |

| 구분 | | 손상내용 | 보수방안 | 손상<br>물량 | 보수<br>물량 | 단위 | 우선<br>순위 |
|---|---|---|---|---|---|---|---|
| 바닥판하면 | | 균열부백태 | 백태보수 | 8.21 | 12.32 | m <sup>2</sup> | 하자 |

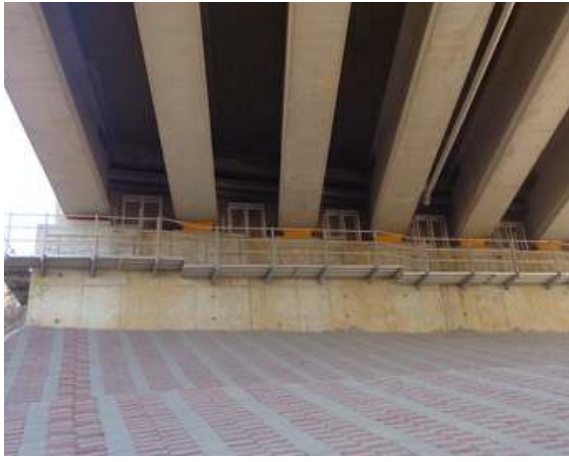
| 구 분 | | 점검 결과 | | 조치 필요사항 |
|---|---|---|---|---|
| | 신축이음 | · 신축이음 하부 누수 | | 물받이 설치 |

| 구분 | | 손상내용 | 보수방안 | 손상<br>물량 | 보수<br>물량 | 단위 | 우선<br>순위 |
|---|---|---|---|---|---|---|---|
| 신축이음 | 본체 | 신축이음 하부 누수 | 물받이 설치 | 0.50 | 0.75 | m | 하자 |

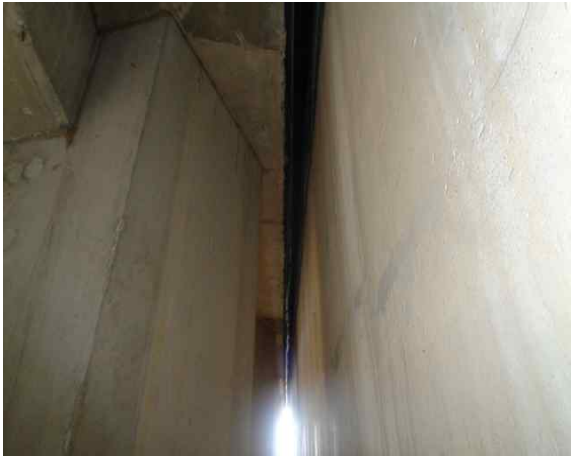
| 위 치 | 교대 A1 | 위 치 | 바닥판하면 S15 |

| 현 황 | 신축이음 하부 누수 | 현 황 | 균열부백태 |

| 구 분 | | 점검 결과 | | 조치 필요사항 |
|---|---|---|---|---|
| | 신축이음 | · 신축이음 하부 누수 | | 물받이 설치 |

| 구분 | | 손상내용 | 보수방안 | 손상<br>물량 | 보수<br>물량 | 단위 | 우선<br>순위 |
|---|---|---|---|---|---|---|---|
| 신축이음 | 본체 | 신축이음 하부<br>누수 | 물받이 설치 | 0.5 | 0.75 | m | 하자 |

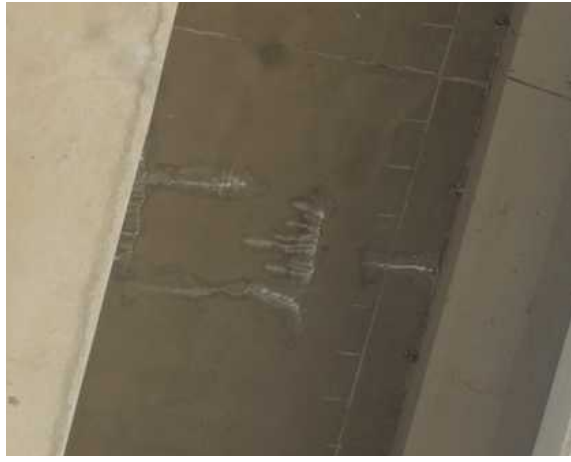
| 구 분 | | 점검 결과 | | 조치 필요사항 |
|---|---|---|---|---|
| | 바닥판 | · 균열부백태 | | 백태보수 |

| 구분 | | 손상내용 | 보수방안 | 손상<br>물량 | 보수<br>물량 | 단위 | 우선<br>순위 |
|---|---|---|---|---|---|---|---|
| 바닥판하면 | | 균열부백태 | 백태보수 | 8.21 | 12.32 | m <sup>2</sup> | 하자 |

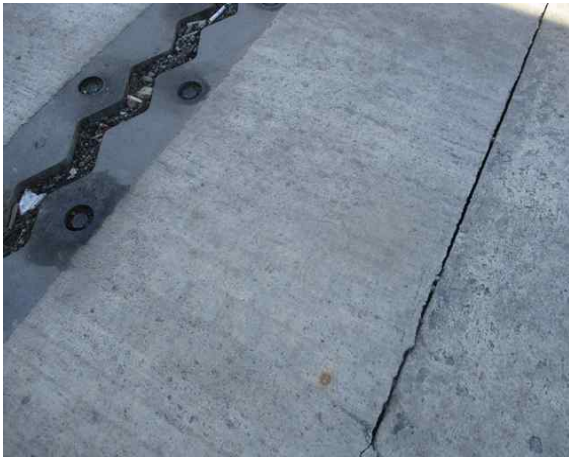
| 위 치 | 신축이음 A1 | 위 치 | 신축이음 A1 |

| 현 황 | 후타재 균열(CW=0.3mm미만) | 현 황 | 후타재 파손 |

| 구 분 | | 점검 결과 | | 조치 필요사항 |
|---|---|---|---|---|
| | 신축이음 | · 차수판 볼트체결 불량<br>· 후타재 균열(0.3mm미만)<br>· 후타재 파손 | | 정비<br>표면처리<br>단면보수 |

| 구분 | | 손상내용 | 보수방안 | 손상<br>물량 | 보수<br>물량 | 단위 | 우선<br>순위 |
|---|---|---|---|---|---|---|---|
| | 후타재 | 균열(0.3mm)미만 | 표면처리 | 4.00 | 1.50 | m² | 하자 |

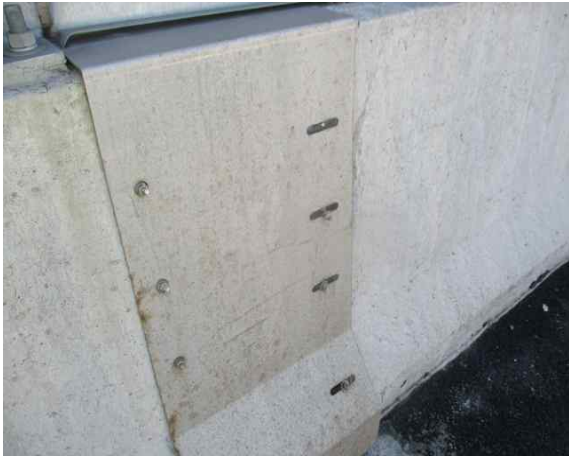
| 위 치 | 신축이음 A1 | 위 치 | 교대 A2 |

| 현 황 | 차수판 볼트체결 불량 | 현 황 | 토사 및 폐콘크리트 퇴적 |

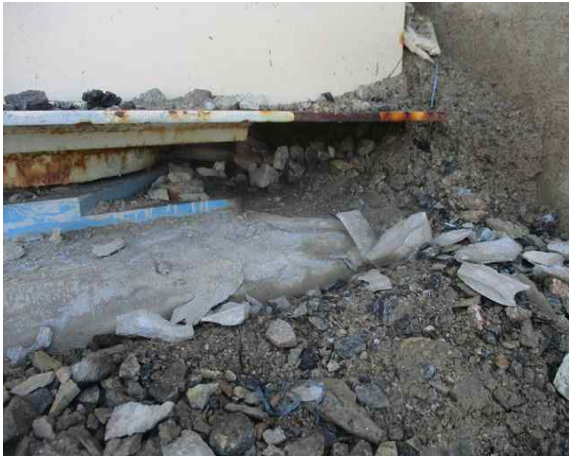
| 위 치 | 교량받침 A2 | 위 치 | 교량받침 A2 |

| 현 황 | 받침몰탈 파손 | 현 황 | Plate 부식 |

| 구 분 | | 점검 결과 | | 조치 필요사항 |
|---|---|---|---|---|
| | 교량받침 | · 받침몰탈 파손<br>· Plate부식 | | 단면보수<br>재도장 |

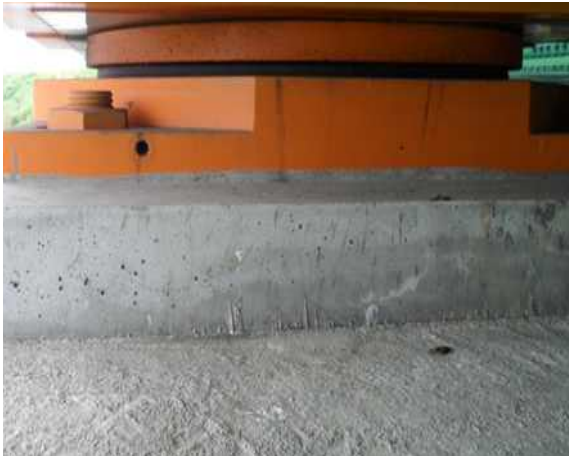
| 위 치 | 교량받침 P2 | 위 치 | 교량받침 P2 |

| 현 황 | 받침몰탈 균열(CW=0.3mm미만) | 현 황 | 몰탈 파손 |

| 구 분 | | 점검 결과 | | 조치 필요사항 |
|---|---|---|---|---|
| | 교량받침 | · 받침물탈 균열(Cw=0.3mm미만)<br>· 받침물탈 파손 | | 표면처리<br>단면보수 |

| 구분 | 손상내용 | 보수방안 | 손상<br>물량 | 보수<br>물량 | 단위 | 우선<br>순위 |
|---|---|---|---|---|---|---|
| 교량받침 | 받침몰탈<br>균열(Cw=0.3mm미만) | 표면처리 | 0.10 | 0.04 | m <sup>2</sup> | 하자 |

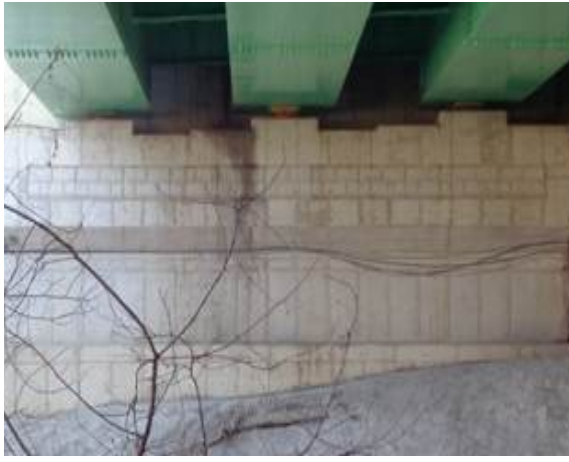
| 위 치 | 거더외부, 배수관 | 위 치 | 교대 부천방향 A1 |

| 현 황 | 전경 | 현 황 | 신축이음 하부 누수 |

| 구 분 | | 점검 결과 | | 조치 필요사항 |
|---|---|---|---|---|
| | 신축이음 | · 신축이음 하부 누수 | | 물받이 설치 |

| 구분 | | 손상내용 | 보수방안 | 손상<br>물량 | 보수<br>물량 | 단위 | 우선<br>순위 |
|---|---|---|---|---|---|---|---|
| 신축이음 | 본체 | 신축이음 하부 누수 | 물받이 설치 | 0.5 | 0.5 | m | 하자 |

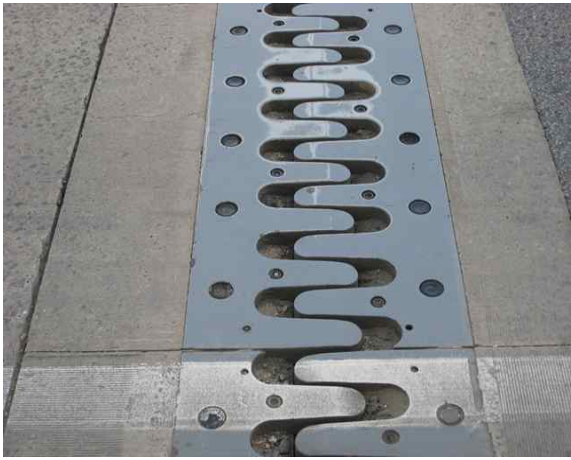
| 위 치 | 신축이음 A2 | 위 치 | 신축이음 A2 |

| 현 황 | 후타재 균열 | 현 황 | 후타재 파손 |

| 구 분 | | 점검 결과 | | 조치 필요사항 |
|---|---|---|---|---|
| | 신축이음 | · 후타재 균열(Cw=0.3mm미만)<br>· 후타재 파손<br>· 신축이음 하부 누수 | | 표면처리<br>단면보수<br>신축이음 하부<br>배수로설치 |

| 구분 | | 손상내용 | 보수방안 | 손상<br>물량 | 보수<br>물량 | 단위 | 우선<br>순위 |
|---|---|---|---|---|---|---|---|
| 신축이음 | 후타재 | 균열 (Cw=0.3mm미만) | 표면처리 | 7.20 | 2.70 | m² | 하자 |

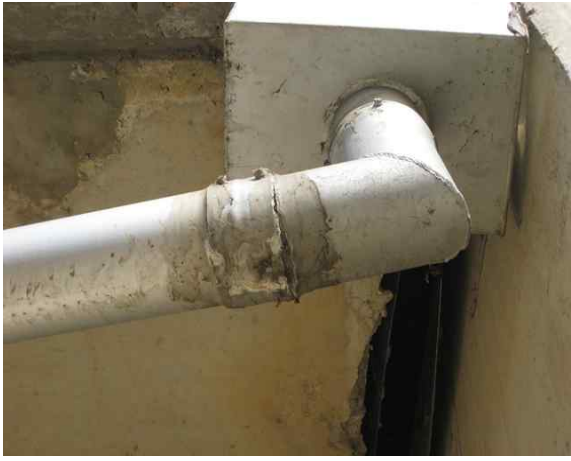
| 위 치 | 배수시설 A1 | 위 치 | 배수시설 A2 |

| 현 황 | 배수관 이음부 누수 | 현 황 | 배수관 이음부 누수 |

| 구 분 | | 점검 결과 | | 조치 필요사항 |
|---|---|---|---|---|
| | 배수시설 | · 배수관 이음부 누수<br>· 배수관 월류 | | 실링보수<br>정비 |

| 구분 | | 손상내용 | 보수방안 | 손상<br>물량 | 보수<br>물량 | 단위 | 우선<br>순위 |
|---|---|---|---|---|---|---|---|
| 배수시설 | | 배수관이음부누수 | 실링보수 | 3.00 | 3.00 | EA | 하자 |

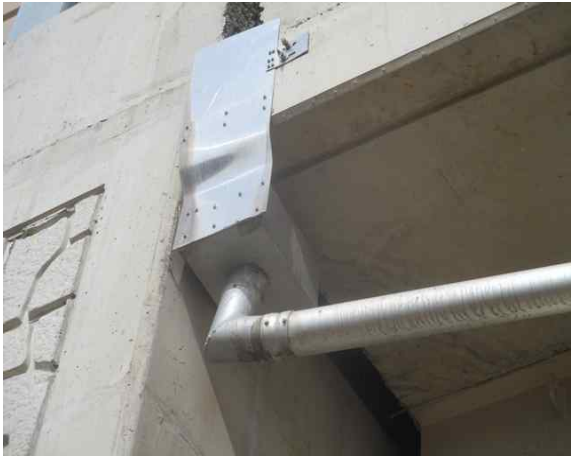
| 위 치 | 배수시설 A2 | 위 치 | 교대 A2 |

| 현 황 | 배수관 월류 | 현 황 | 교대 신축이음 하부 누수 |

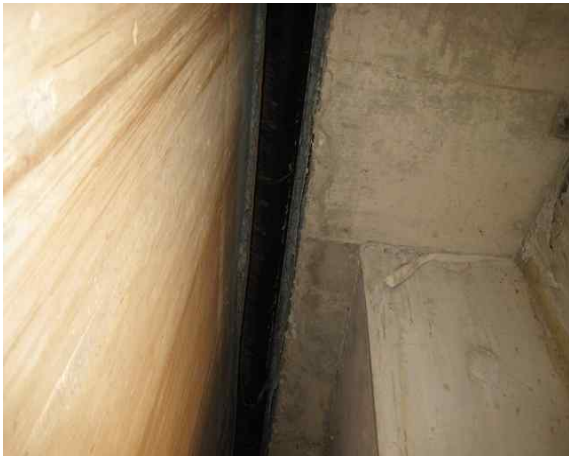
| 위 치 | 교대 A1 | 위 치 | 배수시설 A2 |

| 현 황 | 신축이음 하부 누수 | 현 황 | 배수관 월류 |

| 구 분 | | 점검 결과 | | 조치 필요사항 |
|---|---|---|---|---|
| | 신축이음 | · 후타재 파손<br>· 차수판 볼트탈락<br>· 신축이음 하부 누수 | | 단면보수<br>정비<br>물받이 설치 |

| 구분 | | 손상내용 | 보수방안 | 손상<br>물량 | 보수<br>물량 | 단위 | 우선<br>순위 |
|---|---|---|---|---|---|---|---|
| | 본체 | 신축이음하부누수 | 물받이 설치 | 2.00 | 2.00 | EA | 하자 |

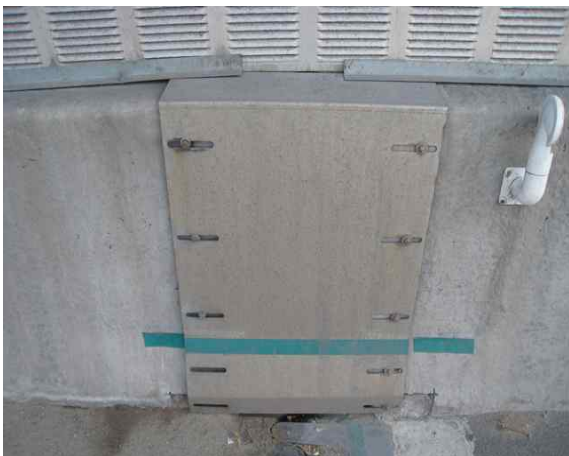
| 위 치 | 신축이음 P3 | 위 치 | 신축이음 A1 |

| 현 황 | 차수관 볼트탈락 | 현 황 | 후타재 파손 |

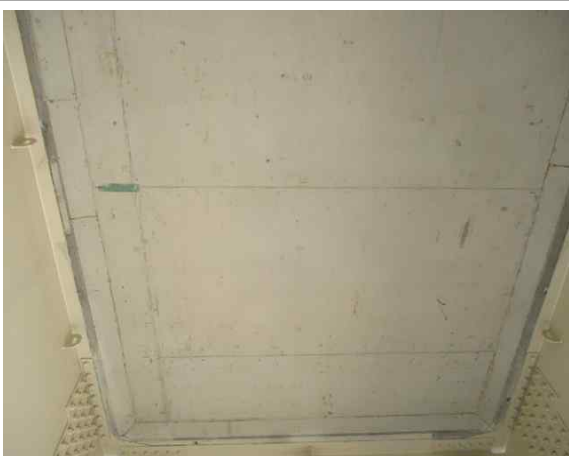
| 위 치 | 바닥판하면 S6 | 위 치 | 바닥판하면 S6 |

| 현 황 | 망상균열 | 현 황 | 보수부균열부백태 일부보수됨 |

| 구 분 | | 점검 결과 | | 조치 필요사항 |
|---|---|---|---|---|
| | 바닥판 | · 보수부균열부백태<br>· 망상균열 | | 백태보수<br>표면처리 |

| 구분 | | 손상내용 | 보수방안 | 손상<br>물량 | 보수<br>물량 | 단위 | 우선<br>순위 |
|---|---|---|---|---|---|---|---|
| 바닥판하면 | | 망상균열 | 표면처리 | 961.00 | 1,441.50 | m <sup>2</sup> | 하자 |

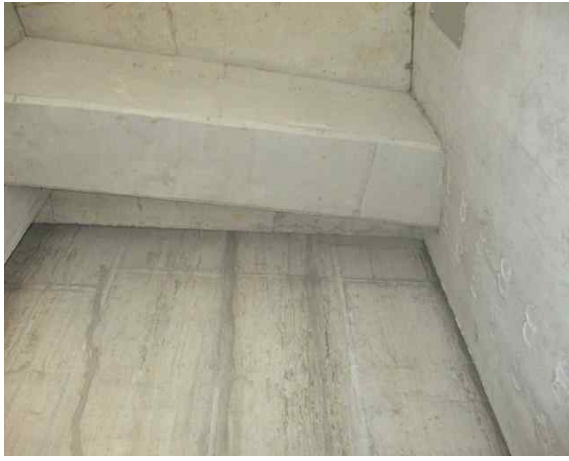
| 위 치 | 거더 | 위 치 | 교대 A2 |

| 현 황 | 전경 | 현 황 | 신축이음 하부 누수 |

| 구 분 | | 점검 결과 | | 조치 필요사항 |
|---|---|---|---|---|
| | 신축이음 | · 신축이음하부 누수 | | 물받이 설치 |

| 구분 | 손상내용 | 보수방안 | 손상<br>물량 | 보수<br>물량 | 단위 | 우선<br>순위 |
|---|---|---|---|---|---|---|
| 교대 | 신축이음하부누수 | 물받이 설치 | 6.60 | 9.90 | m | 하자 |

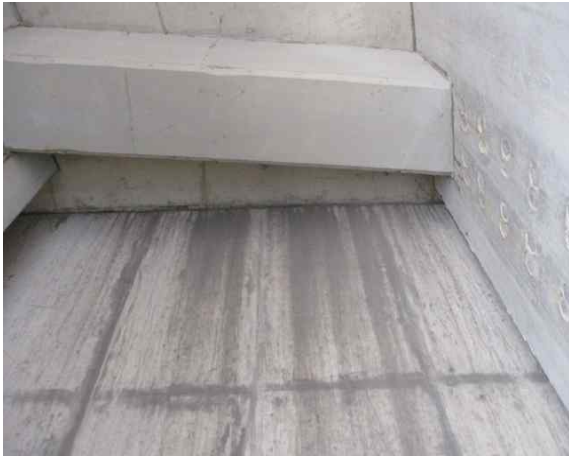
| 위 치 | 교대 A1 | 위 치 | 교량받침 A1 |

| 현 황 | 신축이음 하부 누수 | 현 황 | 탄성고무배부름 |

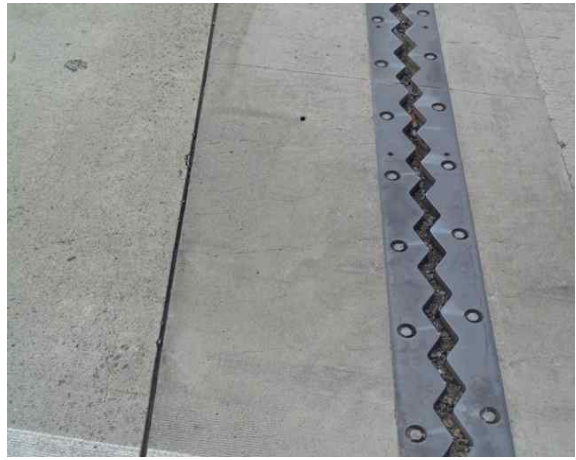
| 위 치 | 교각 | 위 치 | 신축이음 A1 |

| 현 황 | 전경 | 현 황 | 후타재 균열 |

| 구 분 | | 점검 결과 | | 조치 필요사항 |
|---|---|---|---|---|
| | 신축이음 | · 후타재 균열(cw=0.3mm미만)<br>· 차수판 볼트 탈락<br>· 신축이음 하부 누수 | | 표면처리<br>정비<br>물받이 설치 |

| 구분 | | 손상내용 | 보수방안 | 손상<br>물량 | 보수<br>물량 | 단위 | 우선<br>순위 |
|---|---|---|---|---|---|---|---|
| 신축이음 | 후타재 | 후타재 균열<br>(cw=0.3mm미만) | 표면처리 | 24.00 | 9.00 | m <sup>2</sup> | 하자 |

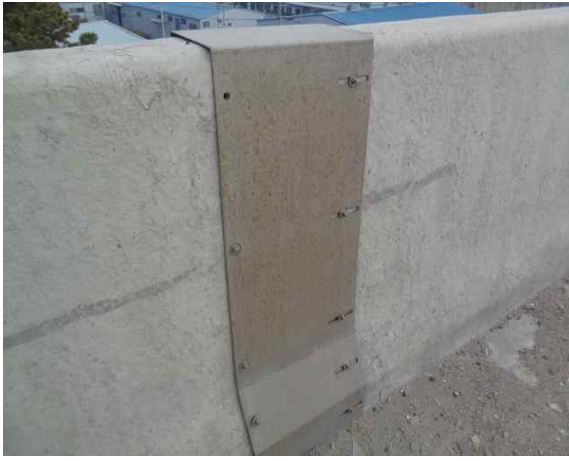
| 위 치 | 신축이음 A2 | 위 치 | 교면포장 S2 |

| 현 황 | 차수관 볼트탈락 | 현 황 | 접속도로 파손 |

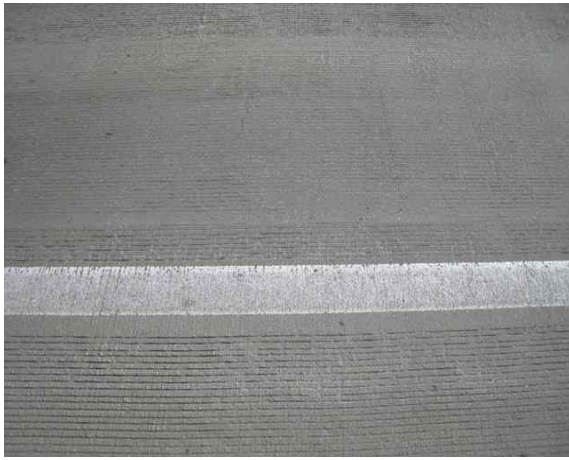
| 위 치 | 바닥판하면 | 위 치 | 교면포장 S1 |

| 현 황 | 전경 | 현 황 | 망상균열 |

| 구 분 | | 점검 결과 | | 조치 필요사항 |
|---|---|---|---|---|
| 상<br>부<br>구<br>조 | 교면포장 | · 망상균열 | | 표면처리 |

| 구분 | | 손상내용 | 보수방안 | 손상<br>물량 | 보수<br>물량 | 단위 | 우선<br>순위 |
|---|---|---|---|---|---|---|---|
| 교면포장 | | 망상균열 | 표면처리 | 24.00 | 36.00 | m <sup>2</sup> | 하자 |

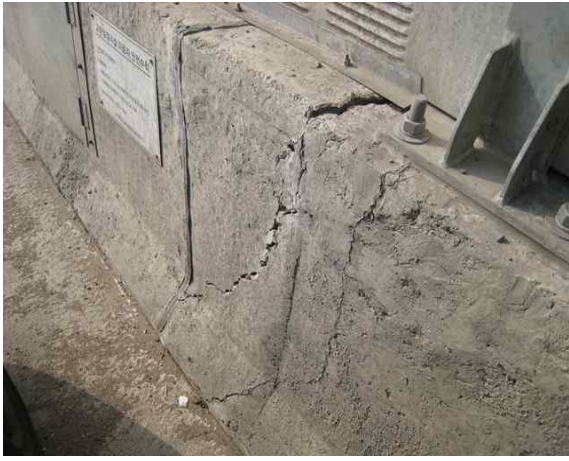
| 위 치 | 방호벽 A2 | 위 치 | 바닥판하면 S3 |

| 현 황 | 파손 | 현 황 | 물끊기홈 미제거 |

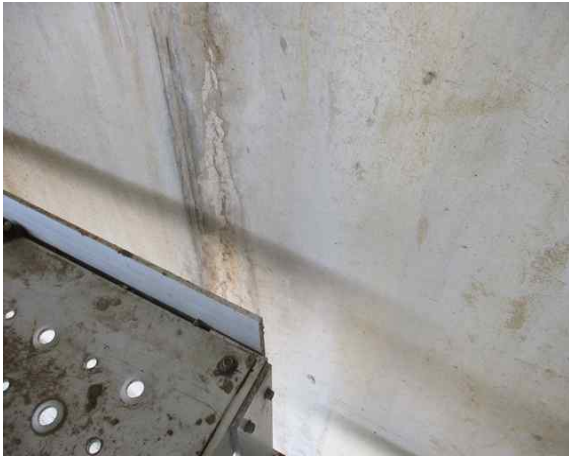
| 위 치 | 교대 A1 | 위 치 | 교대 A2 |

| 현 황 | 균열부백태 | 현 황 | 신축이음하부 누수 |

| 구 분 | | 점검 결과 | | 조치 필요사항 |
|---|---|---|---|---|
| 하<br>부<br>구<br>조 | 교 대 | · 균열부백태 | | 백태보수 |

| 구분 | | 손상내용 | 보수방안 | 손상<br>물량 | 보수<br>물량 | 단위 | 우선<br>순위 |
|---|---|---|---|---|---|---|---|
| 교대 | | 균열부백태 | 백태보수 | 0.24 | 0.36 | m <sup>2</sup> | 하자 |

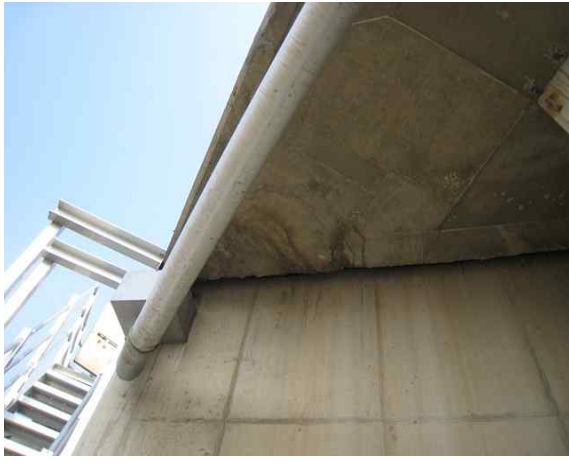
| 구 분 | | 점검 결과 | | 조치 필요사항 |
|---|---|---|---|---|
| | 신축이음 | · 신축이음 하부 누수 | | 물받이 설치 |

| 구분 | | 손상내용 | 보수방안 | 손상<br>물량 | 보수<br>물량 | 단위 | 우선<br>순위 |
|---|---|---|---|---|---|---|---|
| 신축이음 | 본체 | 신축이음 하부 누수 | 물받이 설치 | 0.90 | 1.35 | m | 하자 |
