### 2.33 장진천2교(문산)

#### 1) 현황표

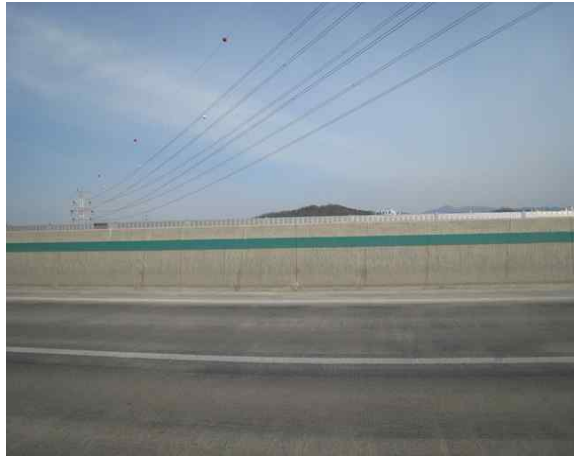
| 위 치 | 배수시설 A1 | 위 치 | 방호벽 S4 |

| 현 황 | 배수관 접합부 누수 | 현 황 | 균열부백태 |

| 구 분 | | 점검 결과 | | 조치 필요사항 |
|---|---|---|---|---|
| | 난간(방호벽) | · 균열부백태 | | 백태보수 |

| 구분 | | 손상내용 | 보수방안 | 손상<br>물량 | 보수<br>물량 | 단위 | 우선<br>순위 |
|---|---|---|---|---|---|---|---|
| 방호벽 | | 균열부백태 | 백태보수 | 3.60 | 5.40 | m <sup>2</sup> | 하자 |

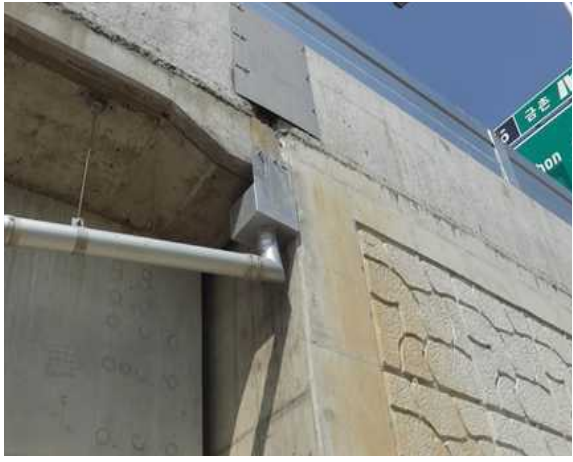
| 위 치 | 교대 A2 | 위 치 | 배수시설 배수관 S08 |

| 현 황 | 법면 토사유실 | 현 황 | 배수관 불량 |

| 구 분 | | 점검 결과 | | 조치 필요사항 |
|---|---|---|---|---|
| | 배수시설 | · 배수관 불량 | | 정비 |

| 구분 | | 손상내용 | 보수방안 | 손상<br>물량 | 보수<br>물량 | 단위 | 우선<br>순위 |
|---|---|---|---|---|---|---|---|
| 배수시설 | | 배수관불량 | 정비 | 1.00 | 1.00 | EA | 하자 |

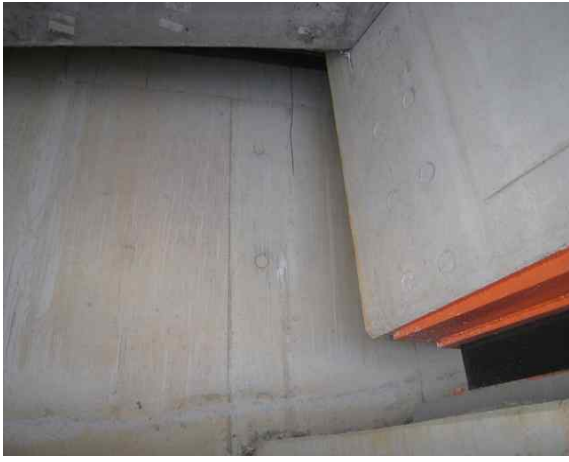
| 위 치 | 교대 A1 | 위 치 | 교대 A2 |

| 현 황 | 균열(CW=0.3mm이상) | 현 황 | 백태 |

| 구 분 | | 점검 결과 | | 조치 필요사항 |
|---|---|---|---|---|
| 하<br>부<br>구<br>조 | 교 대 | · 균열(Cw=0.3mm이상)<br>· 백태 | | 주입보수<br>백태보수 |

| 구분 | 손상내용 | 보수방안 | 손상<br>물량 | 보수<br>물량 | 단위 | 우선<br>순위 |
|---|---|---|---|---|---|---|
| 교대 | 균열(Cw=0.3mm이상) | 주입보수 | 4.50 | 6.75 | m | 하자 |

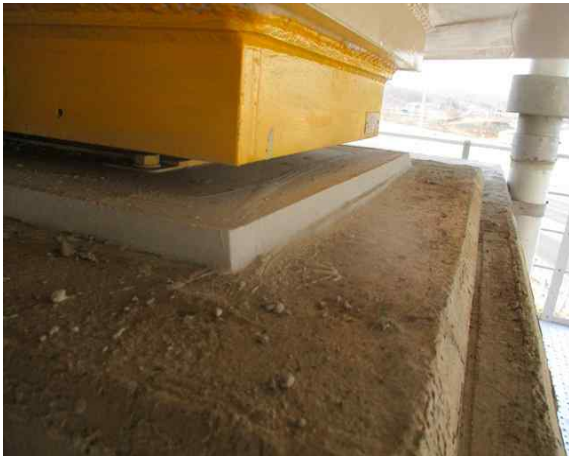
| 위 치 | 교량받침 A2 | 위 치 | 교대 A2 |

| 현 황 | 무수축물탈하부 들뜸 보수 | 현 황 | 균열(CW=0.3mm이상) |

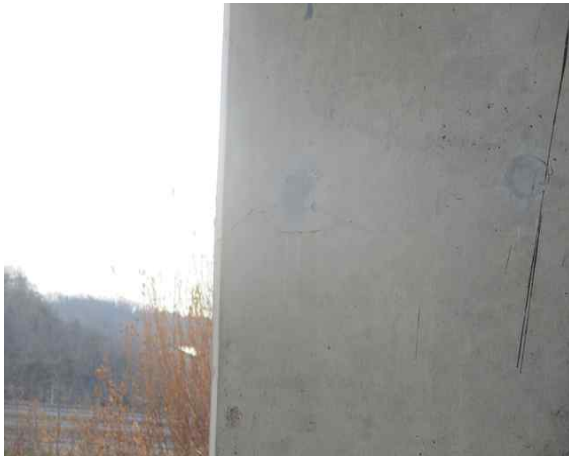
| 구 분 | | 점검 결과 | | 조치 필요사항 |
|---|---|---|---|---|
| 하<br>부<br>구<br>조 | 교 대 | · 균열(Cw=0.3mm이상)<br>· 토사유실 | | 주입보수<br>정비 |

| 구분 | | 손상내용 | 보수방안 | 손상<br>물량 | 보수<br>물량 | 단위 | 우선<br>순위 |
|---|---|---|---|---|---|---|---|
| 교대 | | 균열(Cw=0.3mm이상) | 주입보수 | 0.30 | 0.45 | m | 하자 |

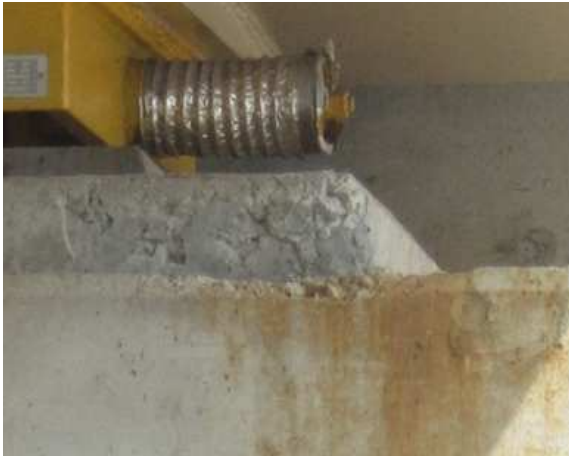
| 위 치 | 교량받침 A1 | 위 치 | 교각 P1 |

| 현 황 | 받침콘크리트재료분리 | 현 황 | 균열(CW=0.3mm이상) |

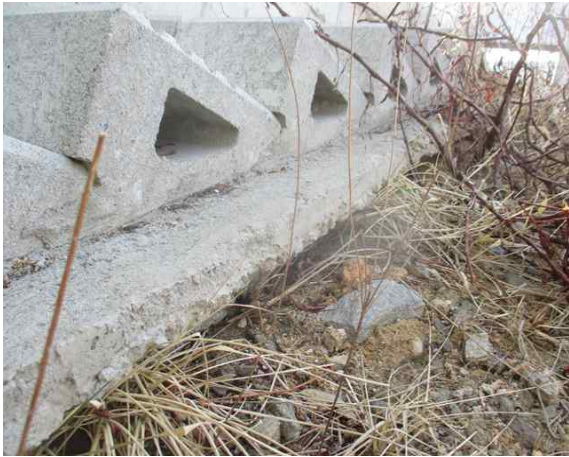
| 위 치 | 교대 A2 | 위 치 | 교각 P1 |

| 현 황 | 토사유실 | 현 황 | 파손 |
