시설물정기안전점검용역  
서울문산고속도로

〈절토사면편〉

서울문산고속도로 시설물 정기안전점검용역

**< 절 토 사 면 편 >**

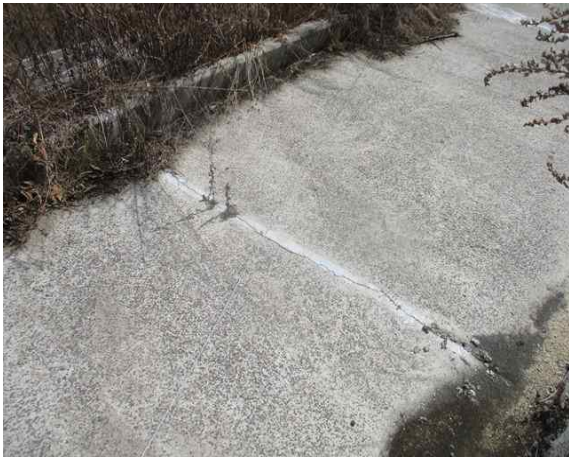
| 위 치 | 28.830K 1소단배수로 | 위 치 | 28.860K 2단 |
| 현 황 | 파손 | 현 황 | 자연사면 수목전도 |

| 구분 | 손상내용 | 보수방안 | 손상<br>물량 | 보수<br>물량 | 단위 | 우선<br>순위 |
|---|---|---|---|---|---|---|
| | 파손 | 단면보수 | 0.20 | 0.30 | m <sup>2</sup> | 하자 |

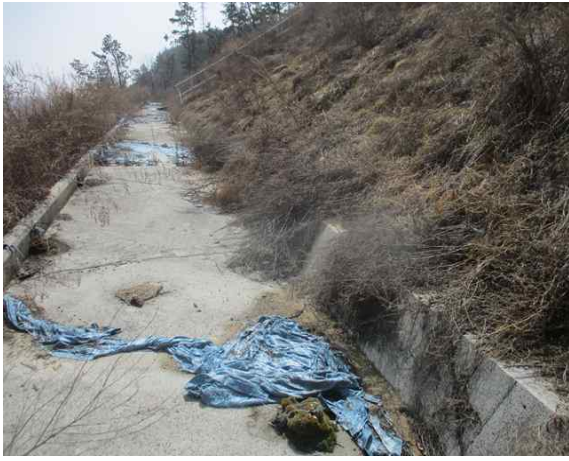
| 위 치 | 28.795K 1소단배수로 | 위 치 | 28.840K 1소단배수로 |
| 현 황 | 토사 및 폐기물적치 | 현 황 | 실란트파손 |

| 구분 | 손상내용 | 보수방안 | 손상<br>물량 | 보수<br>물량 | 단위 | 우선<br>순위 |
|---|---|---|---|---|---|---|
| | 토사 및 폐기물적치 | 정비 | 124.00 | 186.00 | m <sup>2</sup> | 하자 |

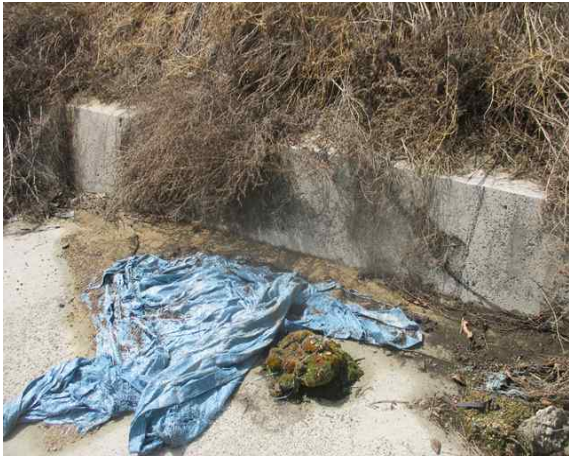
| 위 치 | 28.850K 1소단배수로 | 위 치 | 28.860K 1단 사면 |
| 현 황 | 폐기물적치 | 현 황 | 토사퇴적 |

| 구분 | 손상내용 | 보수방안 | 손상<br>물량 | 보수<br>물량 | 단위 | 우선<br>순위 |
|---|---|---|---|---|---|---|
| 배수로 | 폐기물적치 | 정비 | 10.35 | 15.52 | m <sup>2</sup> | 하자 |

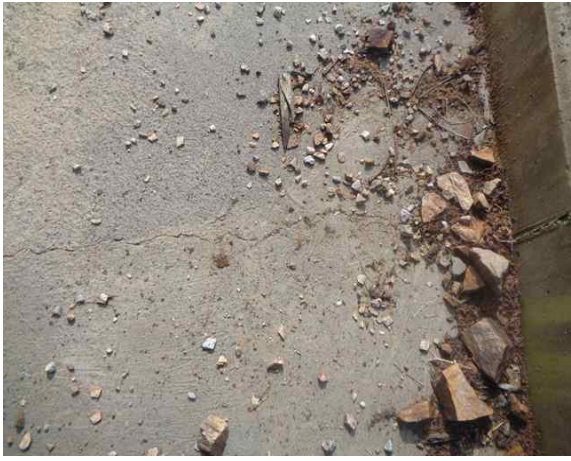
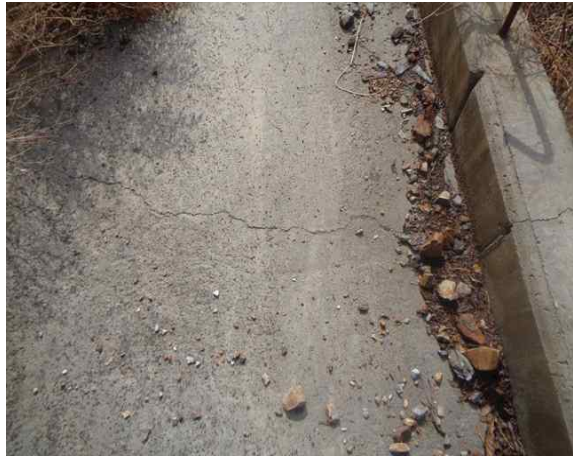
| 위 치 | 30.010K 1소단배수로 | 위 치 | 30.010K 1소단배수로 |
| 현 황 | 균열(0.3mm이상) | 현 황 | 균열(0.3mm이상) |

| 구분 | 손상내용 | 보수방안 | 손상<br>물량 | 보수<br>물량 | 단위 | 우선<br>순위 |
|---|---|---|---|---|---|---|
| 배수로 | 균열(0.3mm이상) | 주입보수 | 2.50 | 3.75 | m | 하자 |

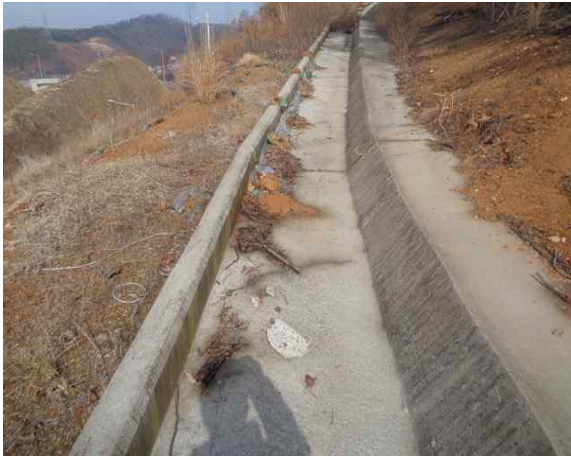
| 위 치 | 29.970K 산마루측구 | 위 치 | 29.950K 산마루측구 |
| 현 황 | 폐기물퇴적 | 현 황 | 토사퇴적 |

| 구분 | 손상내용 | 보수방안 | 손상<br>물량 | 보수<br>물량 | 단위 | 우선<br>순위 |
|---|---|---|---|---|---|---|
| | 폐기물퇴적 | 정비 | 4.20 | 6.30 | m <sup>2</sup> | 하자 |

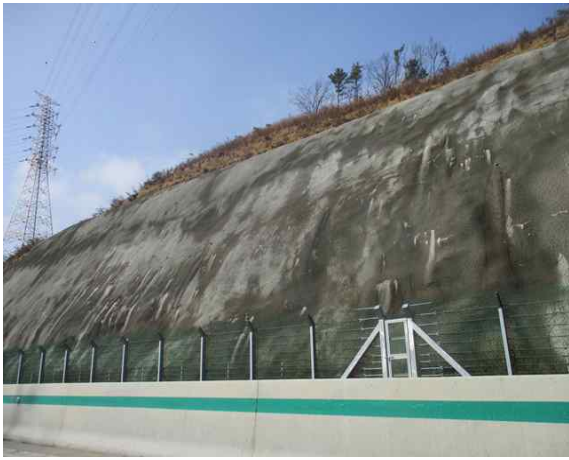
| 위 치 | 31.300K 1단 사면 | 위 치 | 31.350K 1단 사면 |
| 현 황 | 숯크리트 누수흔적 및 백태 | 현 황 | 숯크리트 상부 종균열 L=130.0m(1.0cm) |

| 구분 | | 손상내용 | 보수방안 | 손상<br>물량 | 보수<br>물량 | 단위 | 우선<br>순위 |
|---|---|---|---|---|---|---|---|
| | | 누수흔적 및 백태 | 백태보수 | 400.00 | 600.00 | m² | 하자 |

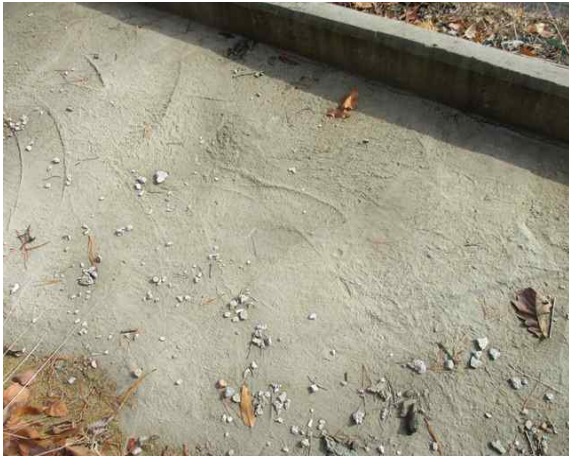
| 위 치 | 31.070K 1소단배수로 | 위 치 | 31.110K 1소단배수로 |
| 현 황 | 망상균열 | 현 황 | 토사퇴적 |

| 구분 | | 손상내용 | 보수방안 | 손상<br>물량 | 보수<br>물량 | 단위 | 우선<br>순위 |
|---|---|---|---|---|---|---|---|
| 배수로 | | 망상균열 | 표면처리 | 8.00 | 12.00 | m² | 하자 |

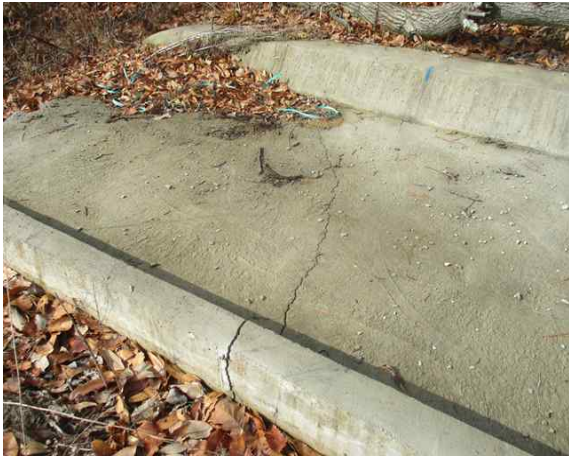
| 위 치 | 31.070K 1소단배수로 | 위 치 | 31.425K 1소단배수로 |
| 현 황 | 파손 | 현 황 | 균열(CW=0.3mm이상) |

| 구분 | | 손상내용 | 보수방안 | 손상<br>물량 | 보수<br>물량 | 단위 | 우선<br>순위 |
|---|---|---|---|---|---|---|---|
| | | 파손 | 단면보수 | 0.50 | 0.75 | m² | 하자 |
