시  
설  
물  
정  
기  
안  
전  
점  
검  
용  
역  
서  
울  
문  
산  
고  
속  
도  
로

〈**용  
벽  
편**〉

서울문산고속도로 시설물 정기안전점검용역

2022. 06

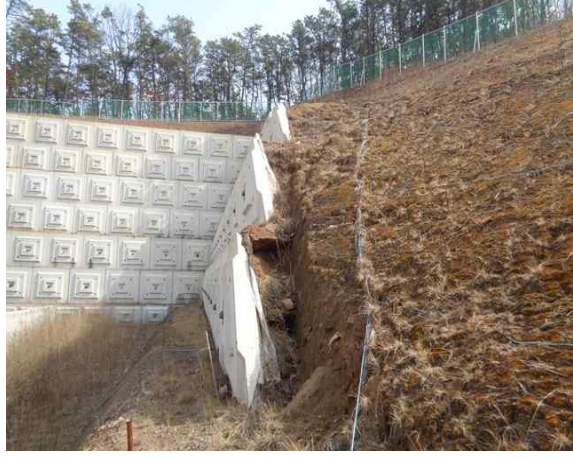
| 위 치 | 전면 | 위 치 | 종점부 배면 |

| 현 황 | 전경 | 현 황 | 토사유실 |

| 구 분 | 점검 결과 | 조치 필요사항 |
|---|---|---|
| 사면 상태 | · 종점부 배면 토사유실 | 정비 |
| 점검자 의견 | 보강토옹벽(본선 STA.6+935~7+040)에 대한 주요 손상으로, 종점부 배면 토사유실이 조사되었으며, 기 발생한 손상은 옹벽의 안정선에 영향을 미칠만한 손상은 아니나, 손상의 진전 방지를 위한 보수가 필요한 것으로 판단된다. | |

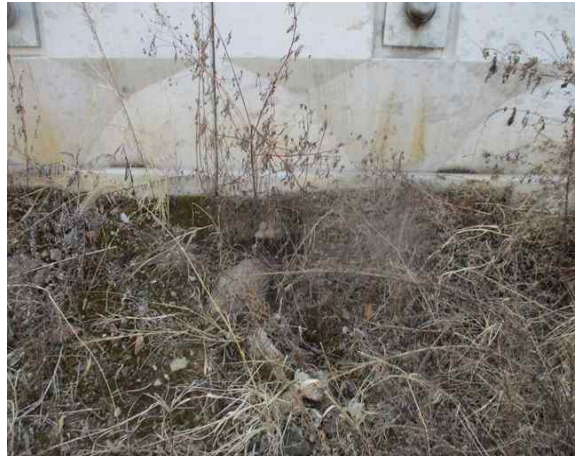
| 위 치 | 상부 | 위 치 | 0+195 하부 |

| 현 황 | 전경 | 현 황 | 공동 |

| 구 분 | 점검 결과 | 조치 필요사항 |
|---|---|---|
| 점검자 의견 | 보강토옹벽(설문2육교 STA.0+085~0+230)에 대한 주요 손상으로, 하부 공동이 조사되었으며, 기 발생한 손상은 옹벽의 안정성에 영향을 미칠만한 손상은 아니나, 손상의 진전 방지를 위한 보수가 필요한 것으로 판단된다. | |

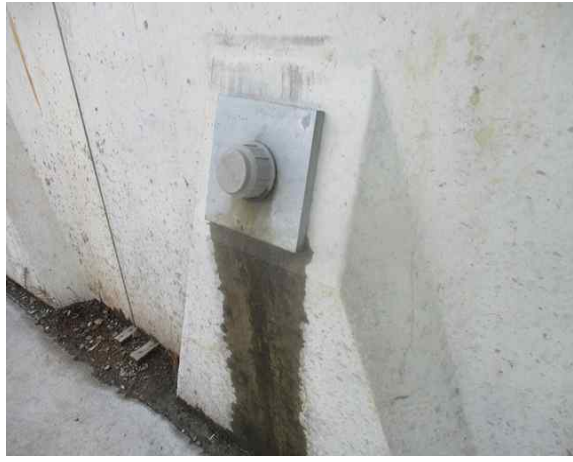
| 위 치 | 상부 배수로 | 위 치 | 1단 전면부 |

| 현 황 | 전경 | 현 황 | 앵커캡 누수 |

| 구 분 | 점검 결과 | 조치 필요사항 |
|---|---|---|
| 옹벽 상태 | · 앵커캡 누수 | 주의관찰 |
| 점검자 의견 | 판넬식옹벽(STA.24+249~24+392)에 대한 주요 손상으로, 1단 전면부 앵커캡 누수가 일부 조사되었으며, 기 발생한 손상은 옹벽의 안정성에 영향을 미칠만한 손상은 아니나, 손상의 진전 방지를 위한 보수가 필요한 것으로 판단된다. | |

| NO | 구 분 | 손상 현황 | 합 계 | 보수물량 | 단위 | 보수공법 | 비 고 |
|---|---|---|---|---|---|---|---|
| 1 | 전면부 | 앵커캡 누수 | 2.00 | 2.00 | EA | 주의관찰 | 하자 |
