시설물정기안전점검용역  
서울문산고속도로

서울문산고속도로 시설물 정기안전점검용역

**보 고 서**

2022. 06

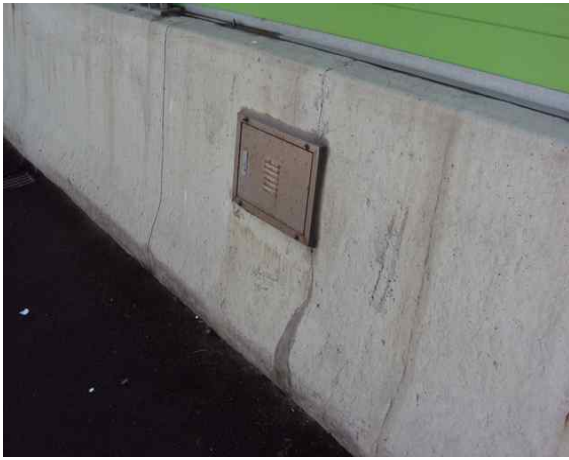
| 위 치 | 방호벽 S3 | 위 치 | 배수시설 S6 |

| 현 황 | 균열(CW=0.3mm이상) | 현 황 | 배수관 이음부 파손 |

| 구 분 | | 점검 결과 | | 조치 필요사항 |
|---|---|---|---|---|
| | 난간(방호벽) | · 균열(cw=0.3mm이상) | | 주입보수 |

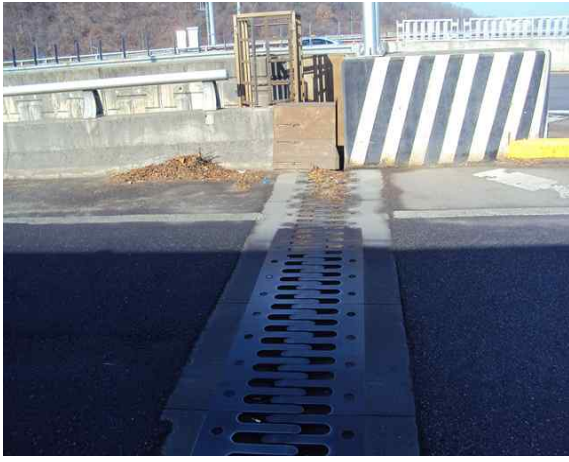
| 위 치 | 신축이음 P3 | 위 치 | 신축이음 A2 |

| 현 황 | 본체 이물질퇴적 | 현 황 | 신축이음 하부 누수 |

| 구 분 | | 점검 결과 | | 조치 필요사항 |
|---|---|---|---|---|
| | 신축이음 | · 본체 이물질퇴적<br>· 신축이음 하부 누수 | | 청소<br>신축이음 하부 배수로설치 |

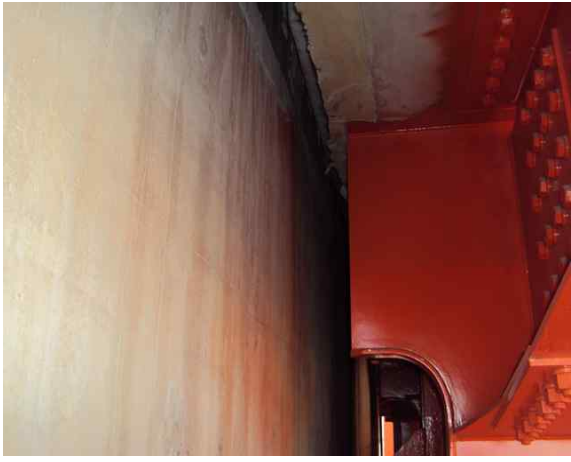
| 위 치 | 신축이음 A1 | 위 치 | 신축이음 A1 |

| 현 황 | 신축이음 하부 누수 | 현 황 | 후타재 균열(CW=0.3mm이상) |

| 구분 | | 손상내용 | 보수방안 | 손상<br>물량 | 보수<br>물량 | 단위 | 우선<br>순위 |
|---|---|---|---|---|---|---|---|
| | 본체 | 신축이음 하부 누수 | 물받이 설치 | 1.00 | 1.50 | m | 하자 |

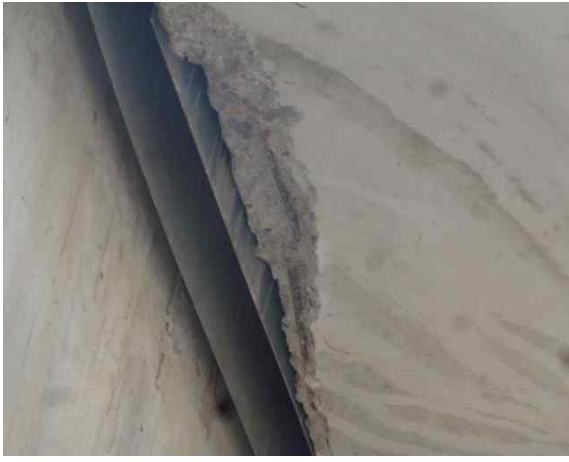
| 위 치 | 바닥판하면 S4 | 위 치 | 교량받침 P3 |

| 현 황 | 파손 및 철근노출 | 현 황 | 균열(CW=0.3mm미만) |

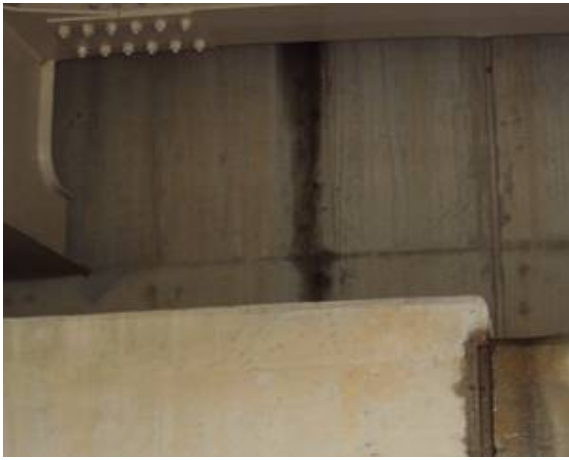
| 위 치 | 신축이음 A1 | 위 치 | 교면포장 S2 |

| 현 황 | 신축이음 하부 누수 | 현 황 | 접속도로 후타재 접속부 이격 |

| 구분 | | 손상내용 | 보수방안 | 손상<br>물량 | 보수<br>물량 | 단위 | 우선<br>순위 |
|---|---|---|---|---|---|---|---|
| | 본체 | 신축이음 하부 누수 | 물받이 설치 | 3.00 | 4.50 | m | 하자 |

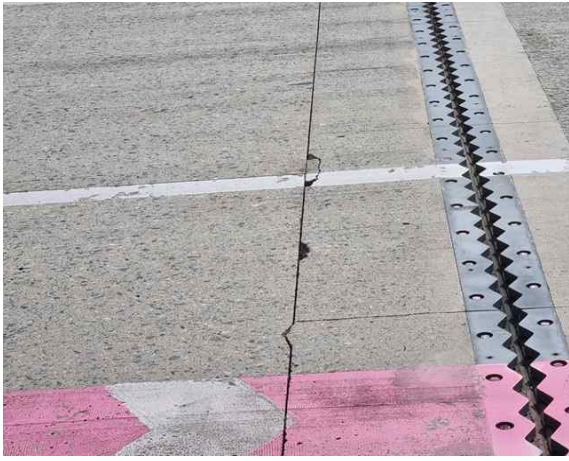
| 위 치 | 신축이음 A2 | 위 치 | 바닥판하면 S2 |

| 현 황 | 후타재 파손 | 현 황 | 균열부백태 |

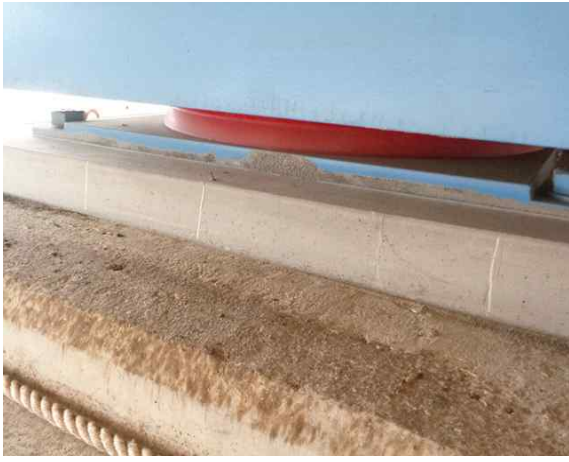
| 위 치 | 교량받침 P1 | 위 치 | 신축이음 A2 |

| 현 황 | 받침몰탈 균열(CW=0.3mm미만) | 현 황 | 후타재 균열 |

| 구 분 | | 점검 결과 | | 조치 필요사항 |
|---|---|---|---|---|
| | 교량받침 | · 받침물탈 균열(cw=0.3mm미만) | | 표면처리 |

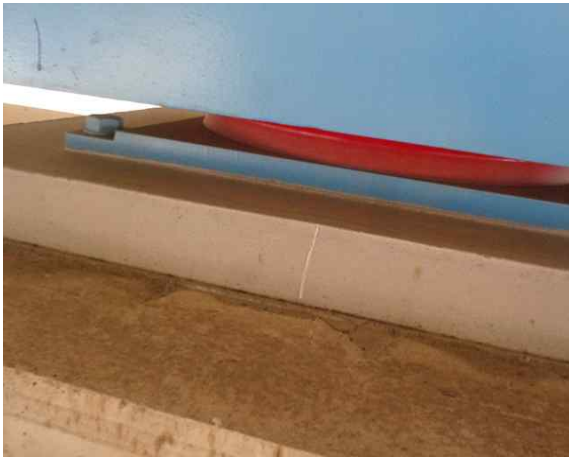
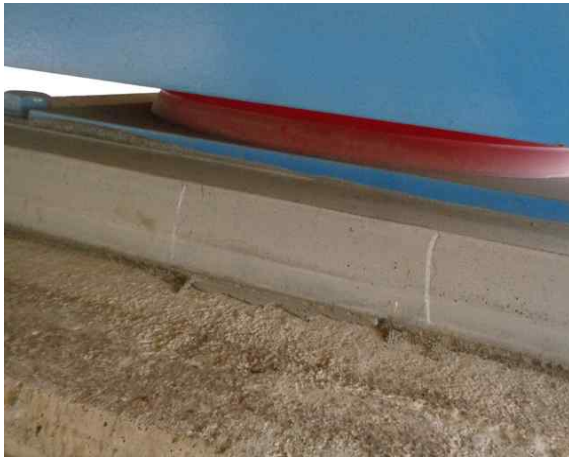
| 위 치 | 교량반침 P1 | 위 치 | 교량반침 P1 |

| 현 황 | 반침물탈균열 (0.3mm미만) | 현 황 | 반침물탈균열 (0.3mm미만) |

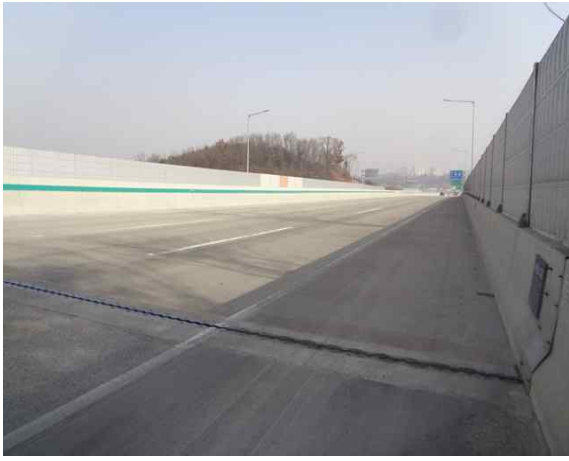
| 위 치 | 교면포장 S1 | 위 치 | 신축이음 A1 |

| 현 황 | 접속도로 망상균열 | 현 황 | 후타재 들뜸 |

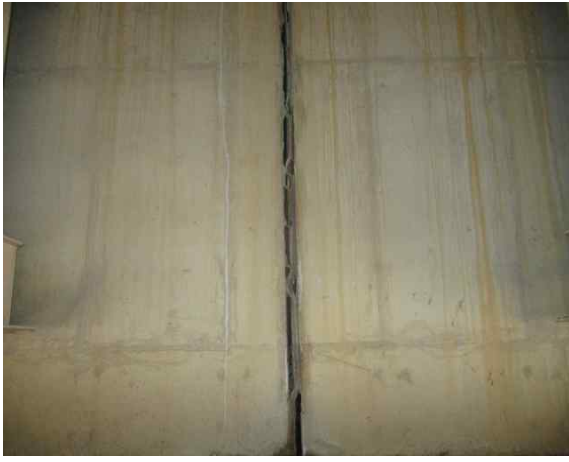
| 위 치 | 교대 A1 | 위 치 | 교대 A1 |

| 현 황 | 실란트 파손 | 현 황 | 신축이음 하부 누수 |

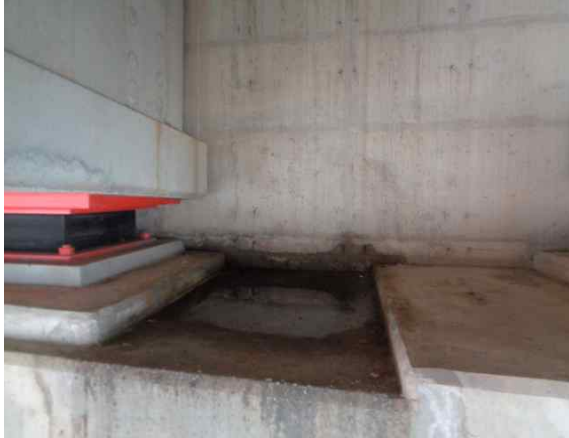
| 위 치 | 전경 | 위 치 | 교대 A2 |

| 현 황 | 거더 | 현 황 | 신축이음 하부 누수 |

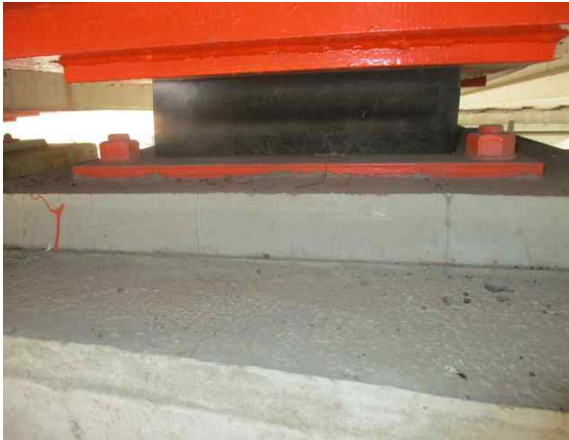
| 위 치 | 교량받침 P1 | 위 치 | 교량받침 P1 |

| 현 황 | 받침몰탈 균열(CW=0.3mm미만) | 현 황 | 받침몰탈 파손 |

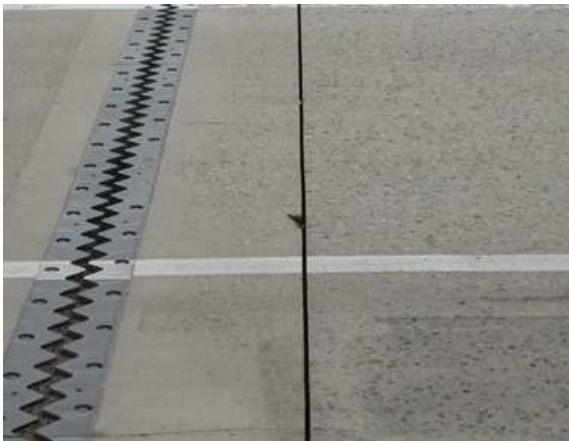
| 위 치 | 신축이음 A1 | 위 치 | 교면포장 S1 |

| 현 황 | 후타재 파손 | 현 황 | 접속도로 후타재 접속부 이격 |

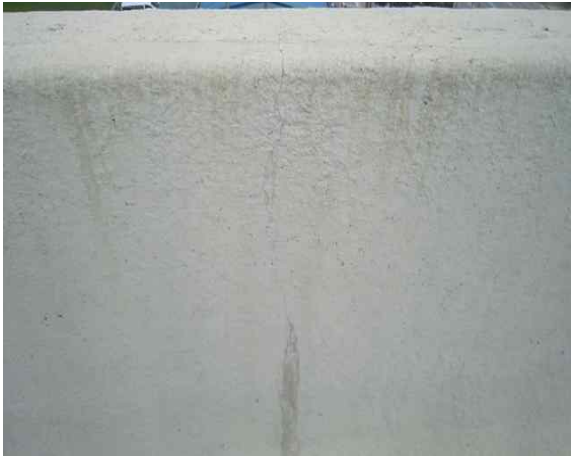
| 위 치 | 방호벽 S3 | 위 치 | 교대 A1 |

| 현 황 | 균열(0.3mm미만) | 현 황 | 박락 |

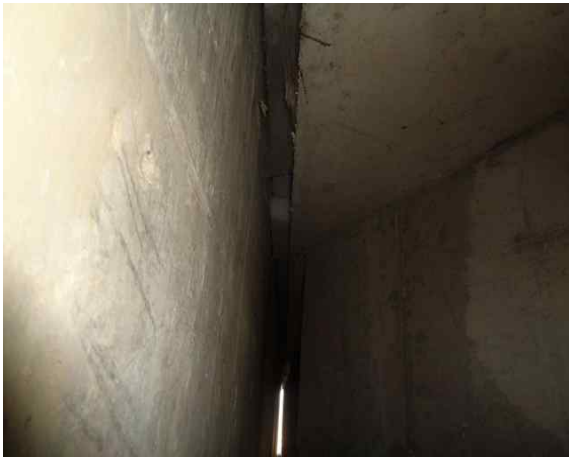
| 위 치 | 신축이음 A1 | 위 치 | 교대 A2 |

| 현 황 | 신축이음 하부 누수 | 현 황 | 균열(0.3mm이상) |

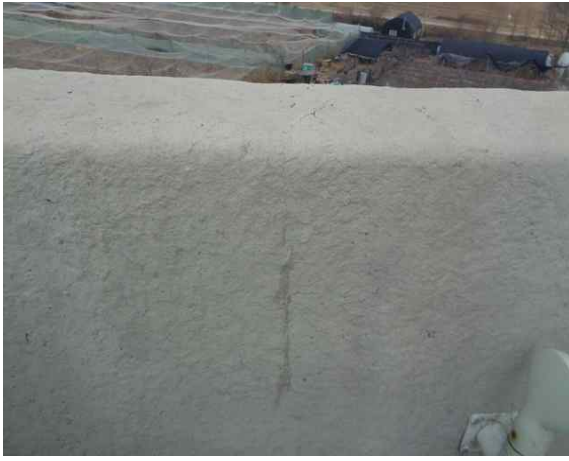
| 위 치 | 방호벽 S2 | 위 치 | 교면포장 S1 |

| 현 황 | 균열(0.3mm이상) | 현 황 | 접속도로 후타재 접속부 이격 |

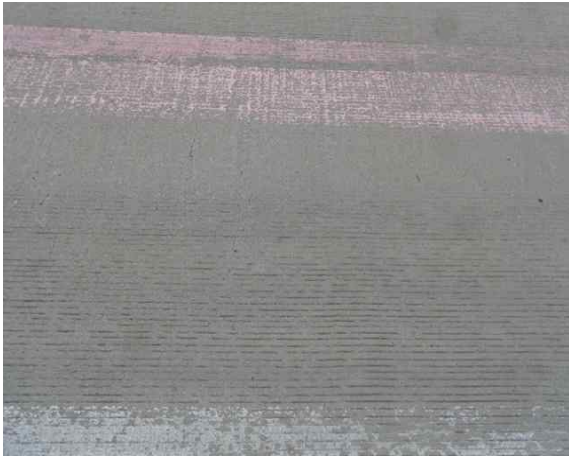
| 위 치 | 교면포장 S2 | 위 치 | 방호벽 S2 |

| 현 황 | 망상균열 | 현 황 | 접속부 파손 |

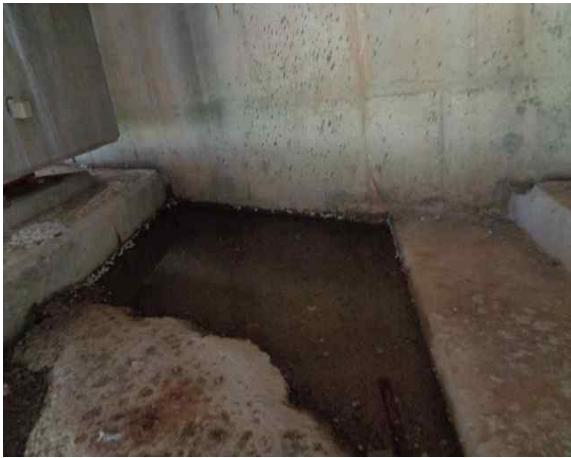
| 위 치 | 교대 A1 | 위 치 | 교대 A1 |

| 현 황 | 체수 | 현 황 | 신축이음 하부 누수 |

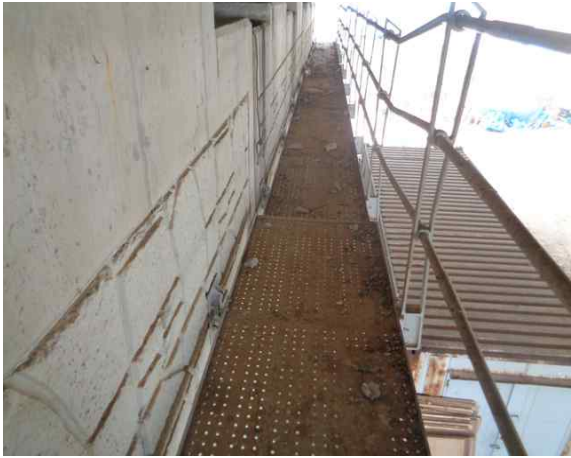
| 위 치 | 교대 A1 | 위 치 | 교면포장 S2 |

| 현 황 | 페콘크리트 퇴적 | 현 황 | 접속도로 후타재 접속부 이격 |

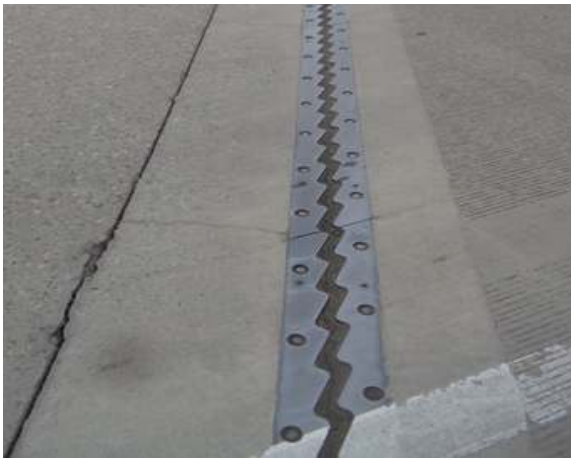
| 위 치 | 신축이음 A1 | 위 치 | 방호벽 A1 |

| 현 황 | 후타재 균열 | 현 황 | 접속부 파손 |

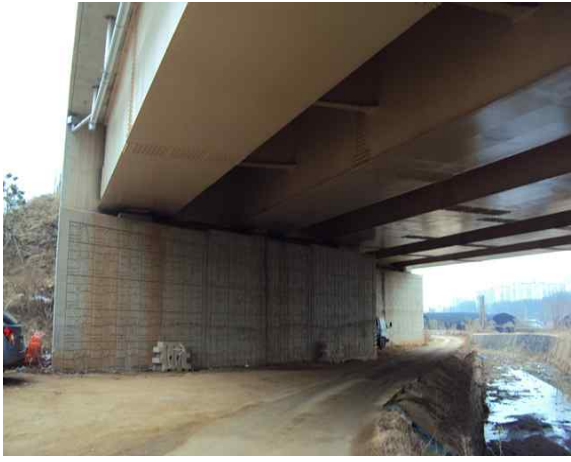
| 위 치 | 교대 문산방향 A1 | 위 치 | 바닥판하면 서울방향 S1 |

| 현 황 | 신축이음 하부 누수 | 현 황 | 균열 (0.3mm이상) |

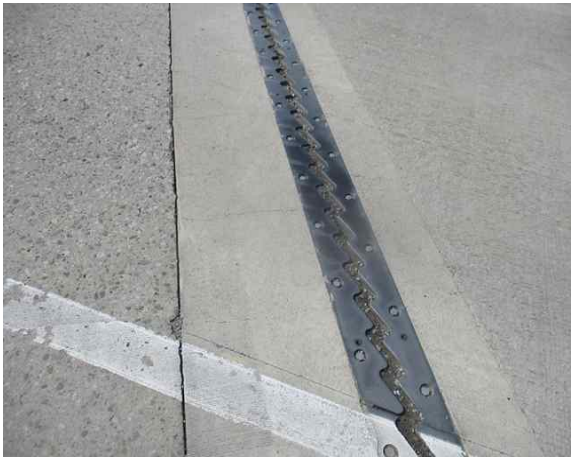
| 위 치 | 신축이음 문산방향 A1 | 위 치 | 교면포장 문산방향 A1 |

| 현 황 | 후타재 균열(0.3mm미만) | 현 황 | 접속도로 후타재 접속부 이격 |

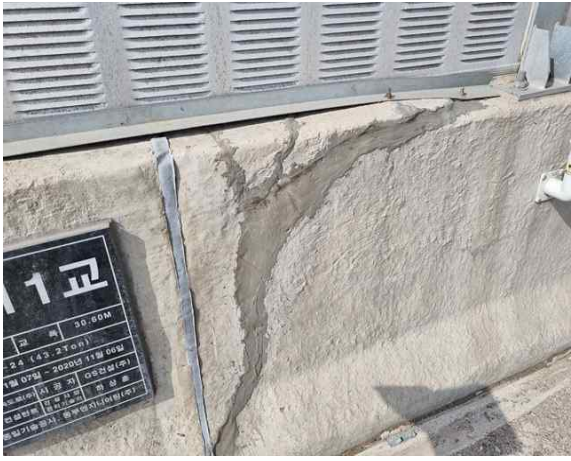
| 위 치 | 방호벽 서울방향 S1 | 위 치 | 신축이음 서울방향 A1 |

| 현 황 | 접속부 파손 -보수- | 현 황 | 후타재 망상균열 |

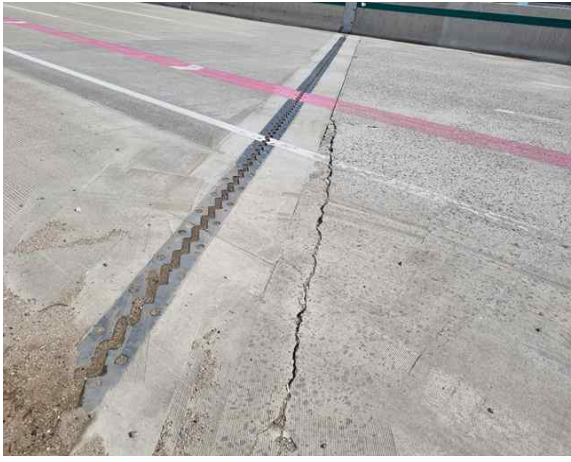
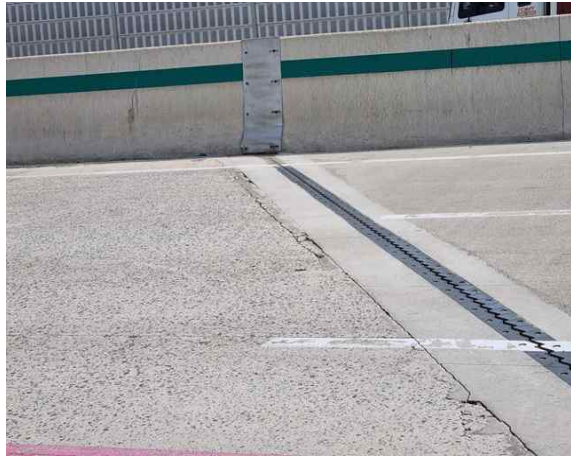
| 위 치 | 교면포장 서울방향 S1(A1) | 위 치 | 교면포장 서울방향 S1(A2) |

| 현 황 | 접속도로 파손 | 현 황 | 접속도로 파손 |

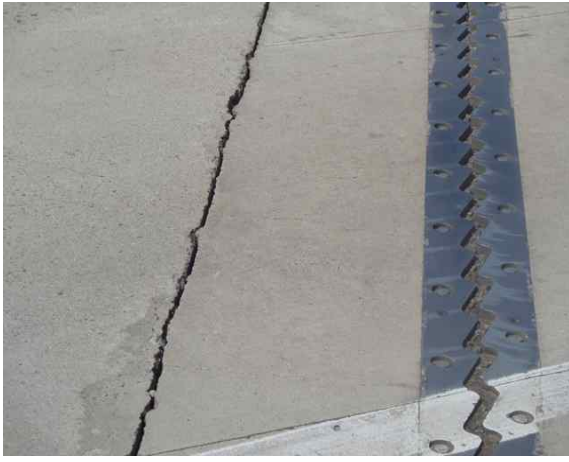
| 위 치 | 신축이음 문산방향 A1 | 위 치 | 교대 문산방향 A1 |

| 현 황 | 후타재 망상균열 | 현 황 | 신축이음 하부 누수 |

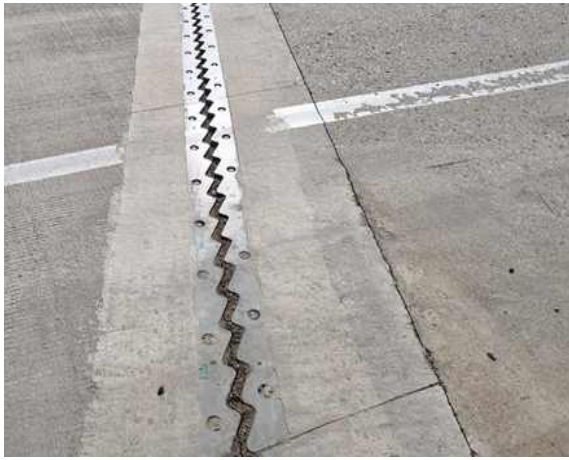
| 위 치 | 거더 문산방향 | 위 치 | 신죽이음 서울방향 A1 |

| 현 황 | 전경 | 현 황 | 후타재 균열 |

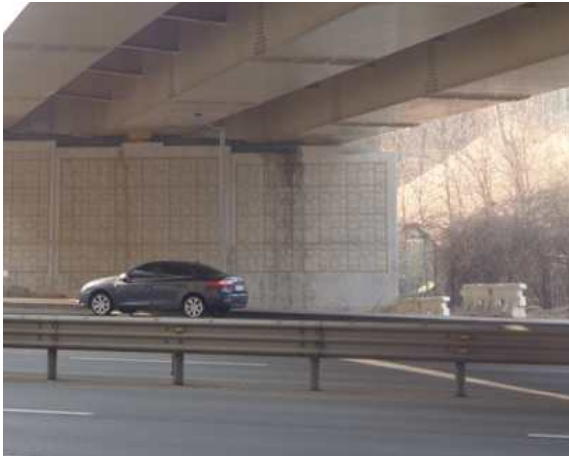
| 위 치 | 교대 서울방향 A1 | 위 치 | 방호벽 서울방향 S1 |

| 현 황 | 신죽이음 하부 누수 | 현 황 | 단차 |

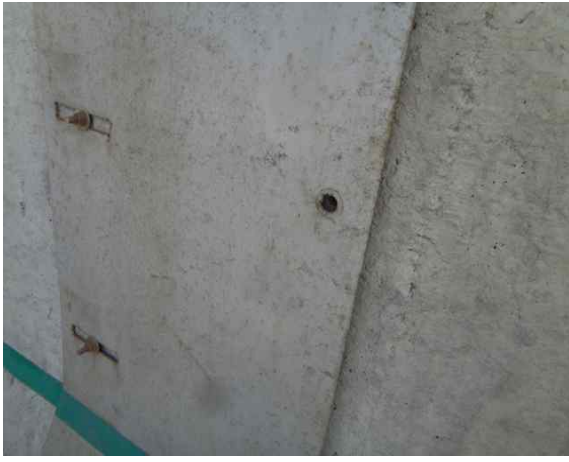
| 위 치 | 신죽이음 문산방향 A2 | 위 치 | 교면포장 문산방향 S1 |

| 현 황 | 차수판 볼트체결 불량 | 현 황 | 접속도로 후타재 접속부 이격 |

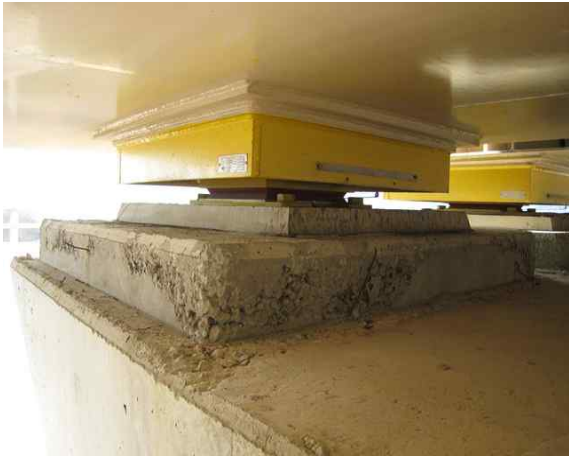
| 위 치 | 교량받침 P4 | 위 치 | 교량받침 P5 |

| 현 황 | 받침콘크리트 재료분리 | 현 황 | 받침몰탈 균열(CW=0.3mm미만) |

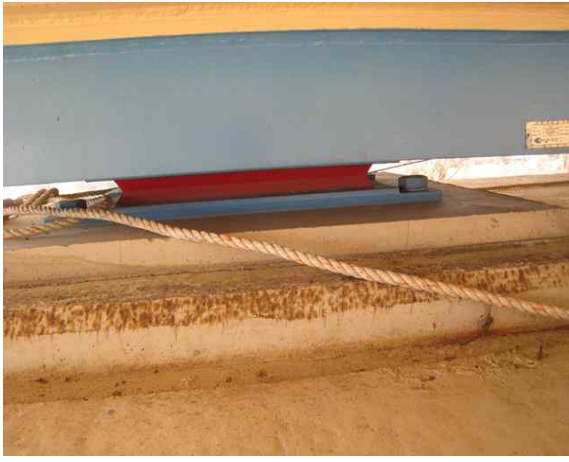
| 위 치 | 교량받침 P7 | 위 치 | 바닥판하면 S1 |

| 현 황 | 받침몰탈 균열(CW=0.3mm미만) | 현 황 | 균열부백태 |
