시설물정기안전점검용역  
서울문산고속도로

〈터널및지하차도편〉

서울문산고속도로 시설물 정기안전점검용역

**< 터널 및 지하차도편 >**

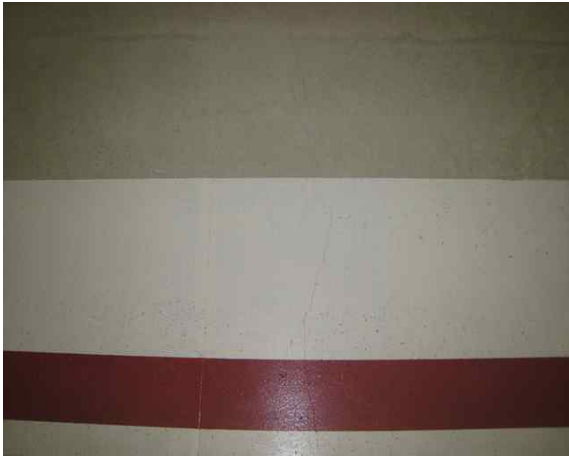
| 위 치 | 측벽부 S11 | 위 치 | 측벽부 S38 |

| 현 황 | 균열(CW=0.3mm미만) | 현 황 | 망상균열 |

| 구 분 | | 점검 결과 | 조치 필요사항 |
|---|---|---|---|
| | 라 이 닝 | · 측벽부 균열(0.3mm미만), 파손 | 표면처리<br>단면보수 |

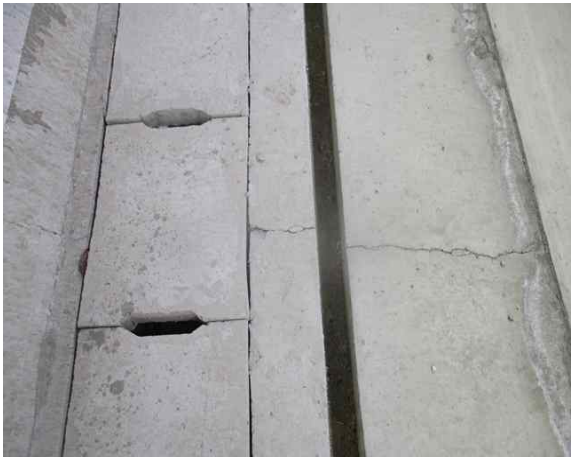
| 위 치 | 공동구 S27 | 위 치 | 공동구 S44 |

| 현 황 | 균열(CW=0.3mm이상) | 현 황 | 덮개파손 |

| 구 분 | | 점검 결과 | 조치 필요사항 |
|---|---|---|---|
| | 공 동 구 | · 균열(0.3mm이상), 박락, 덮개파손 | 주입보수<br>단면보수 |

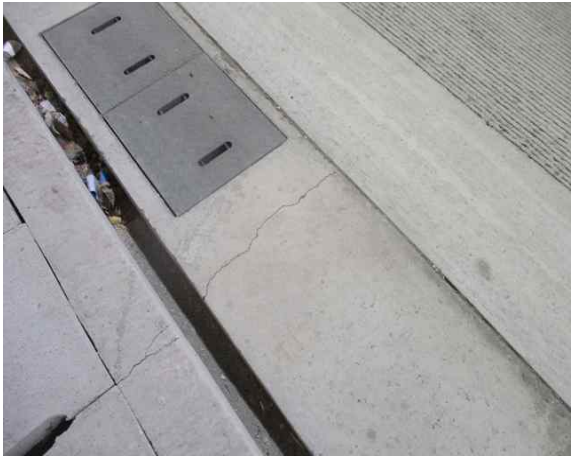
| 위 치 | 포장 S27 | 위 치 | 포장부 S39 |

| 현 황 | 포장균열 | 현 황 | 포장균열 |

| 구 분 | | 점검 결과 | 조치 필요사항 |
|---|---|---|---|
| 터널<br>주변 | 포 장 부 | · 포장균열 | 표면처리 |

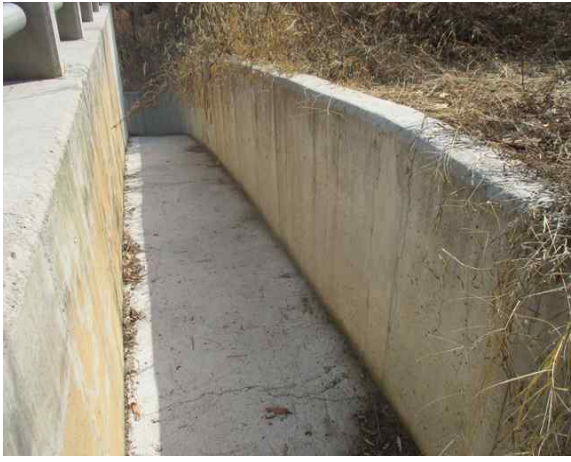
| 위 치 | 갯문 중점부 배면배수로 | 위 치 | 갯문 중점부 배면배수로 |

| 현 황 | 균열(CW=0.3mm이상) | 현 황 | 균열(CW=0.3mm이상) |

| 구 분 | | 점검 결과 | 조치 필요사항 |
|---|---|---|---|
| 기본<br>시설물 | 갯문 상태 | · 배면배수로 균열(0.3mm이상) | 주입보수 |

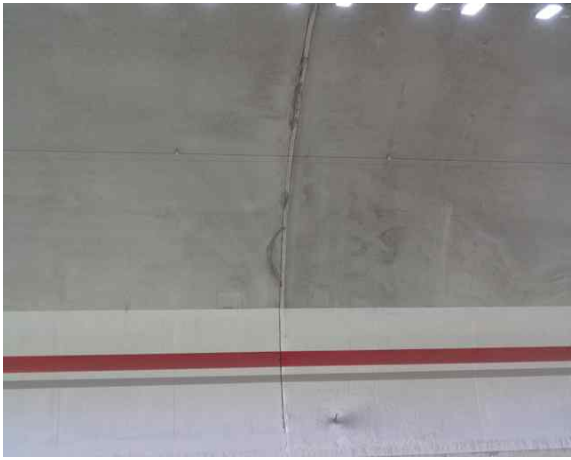
| 위 치 | 천단부 S14 | 위 치 | 천단부 S23 |

| 현 황 | 들뜸 | 현 황 | 균열(0.3mm이상) |

| 구 분 | | 점검 결과 | 조치 필요사항 |
|---|---|---|---|
| | 라 이 닝 | · 천단부 들뜸, 균열(0.3mm미만) | 단면보수<br>표면처리 |

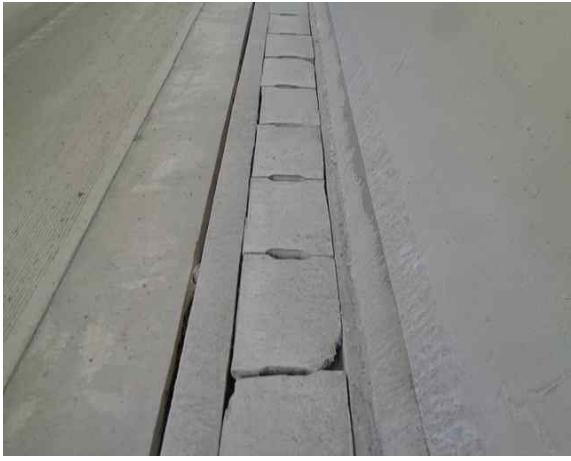
| 위 치 | 공동구 S12 | 위 치 | 공동구 S12 |

| 현 황 | 덮개파손 | 현 황 | 덮개파손 |

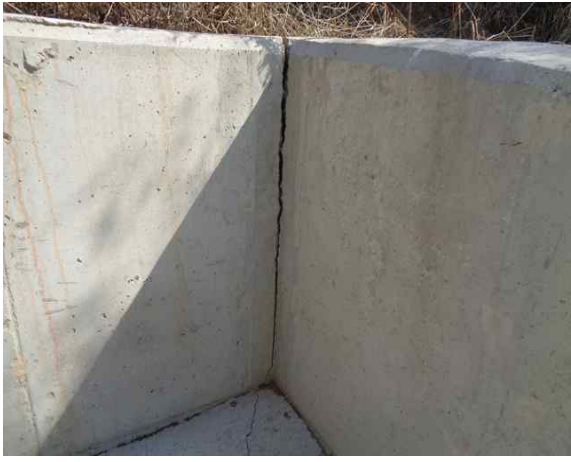
| 위 치 | 갯문 종점부 배면배수로 | 위 치 | 갯문 종점부 배면배수로 |

| 현 황 | 이격 | 현 황 | 균열(0.3mm이상) |

| 구 분 | | 점검 결과 | 조치 필요사항 |
|---|---|---|---|
| 기본<br>시설물 | 갯문 상태 | · 갯문 측면배수로 이격, 균열(0.3mm이상) | 단면보수<br>주입보수 |

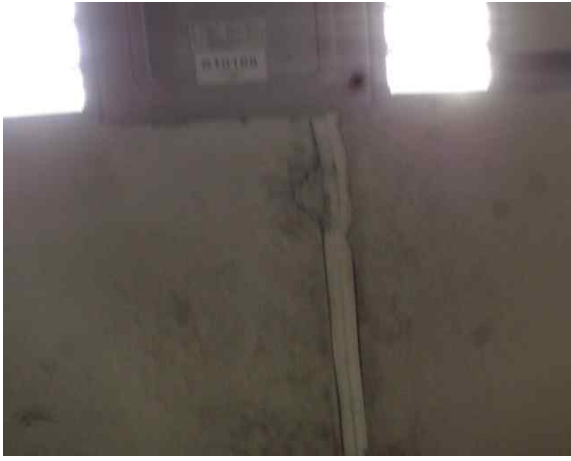
| 위 치 | 천단부 S05 | 위 치 | 천단부 S09 |

| 현 황 | 들뜸 | 현 황 | 균열(0.3mm이상) |

| 구 분 | | 점검 결과 | 조치 필요사항 |
|---|---|---|---|
| | 라 이 닝 | · 천단부 백태, 균열(0.3mm이상), 들뜸, 재들뜸<br>· 측벽부 긁힘 | 백태보수<br>주입보수<br>단면보수 |

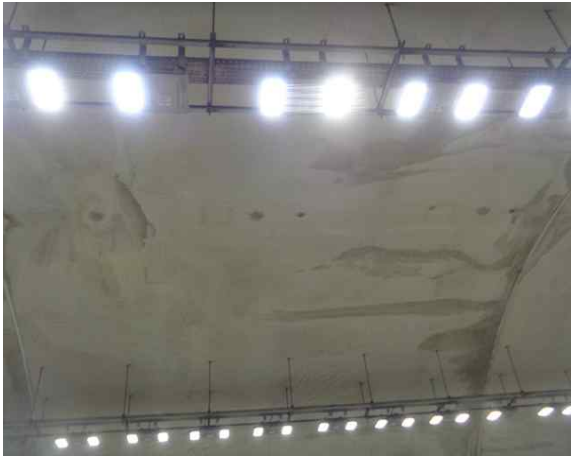
| 위 치 | 천단부 S15 | 위 치 | 천단부 S28 |

| 현 황 | 균열(0.3mm이상) | 현 황 | 덮개파손 |

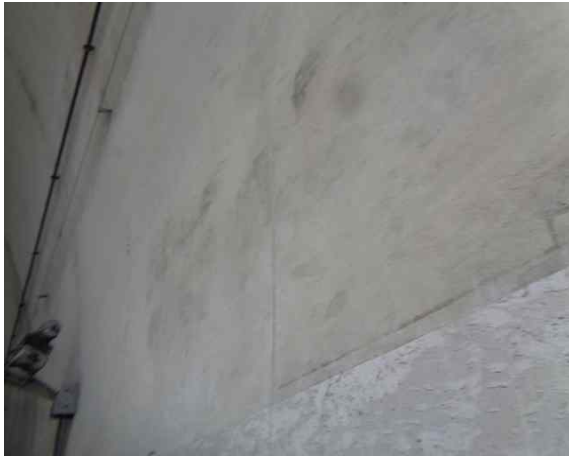
| 위 치 | 조명시설 | 위 치 | 천단부 S33 |

| 현 황 | 전경 | 현 황 | 망상균열 |

| 구 분 | | 점검 결과 | 조치 필요사항 |
|---|---|---|---|
| | 라 이 닝 | · 천단부 망상균열 | 표면처리 |

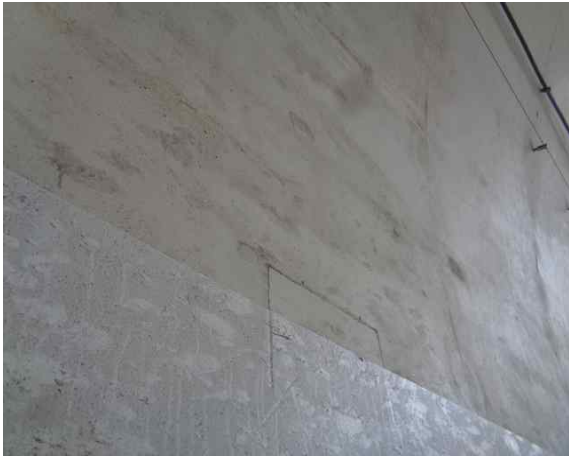
| 위 치 | 천단부 S34 | 위 치 | 공동구 S21 |

| 현 황 | 망상균열 | 현 황 | 공동구 파손 |

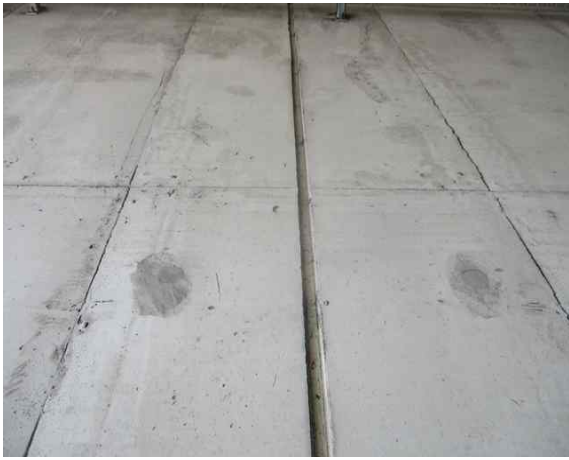
| 위 치 | 벽체 000m~030m | 위 치 | 상부슬래브 030m~060m |

| 현 황 | 균열 (0.3mm미만) | 현 황 | 균열 (0.3mm미만) |

| 구 분 | | 점검 결과 | 조치 필요사항 |
|---|---|---|---|
| | 벽 체 | · 균열(0.3mm미만)<br>· 균열(0.3mm이상)<br>· 면목 미제거<br>· 들뜸 | 표면처리<br>주입보수<br>단면보수 |

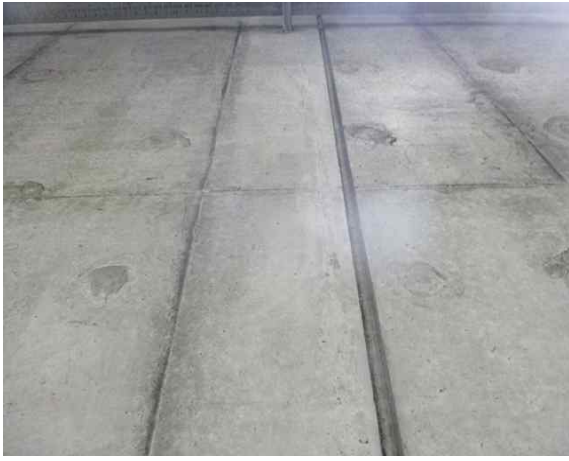
| 위 치 | 벽체 030m~060m | 위 치 | 벽체 030m~060m |

| 현 황 | 균열 (0.3mm미만) | 현 황 | 균열 (0.3mm이상) |

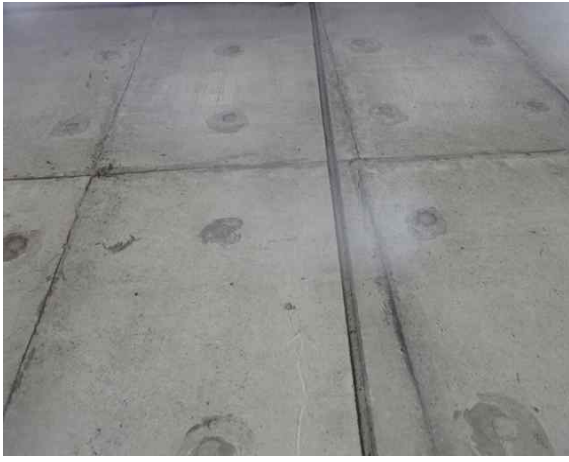
| 위 치 | 벽체 030m~060m | 위 치 | 벽체 060m~090m |

| 현 황 | 균열 (0.3mm이상) | 현 황 | 들뜸 |
