## 제 II 편 시설물편

# 1장 절토사면(STA.28+720~28+880(좌))

절토사면(STA.28+720~28+880(좌))은 경기도 파주시 월롱면 능산리(고속국도 17호선 26.400~26.560km, 본선 좌측)에 위치하며, 총 연장 160.0m, 높이 32.8m로 2020년 11월 준공된 2종 절토사면이다.

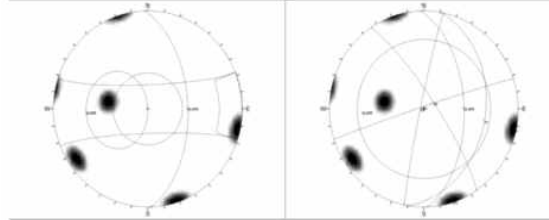
〈그림 16〉 Site-1 평사투영 해석결과

- 본 영역의 평사투영 해석 결과, J1(35/100)에 의한 평면파괴, J3(87/282)에 의한 전도파괴, J1(35/100), J2(88/342)에 의한 책기 파괴 발생 가능성이 있는 것으로 검토되었다.

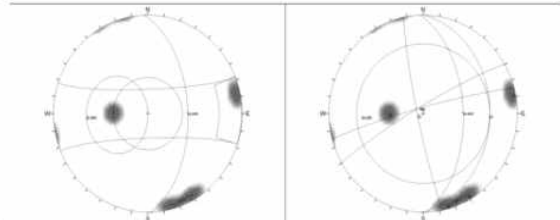
〈그림 18〉 Site-2 평사투영 해석결과

- 본 영역의 평사투영 해석 결과, J1(30/091)에 의한 평면파괴, J3(85/258)에 의한 전도파괴 발생 가능성이 있는 것으로 검토되었다.

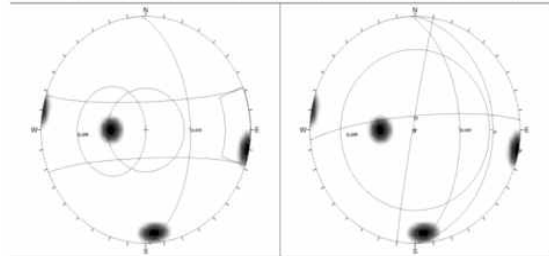
〈그림 20〉 Site-3 평사투영 해석결과

- 본 영역의 평사투영 해석 결과, J2(88/280)에 의한 전도파괴 발생 가능성이 있는 것으로 검토되었다.

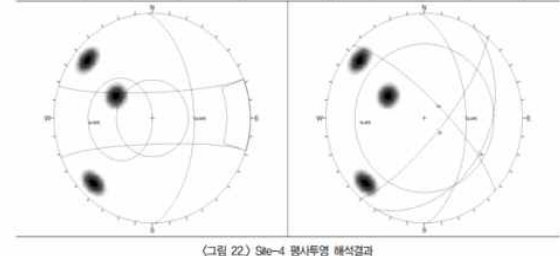
〈그림 22〉 Site-4 평사투영 해석결과

- 본 영역의 평사투영 해석 결과, J1(35/120)에 의한 평면파괴, J1(35/120), J3(75/1044)에 의한 책기 파괴 발생 가능성이 있는 것으로 검토되었다.

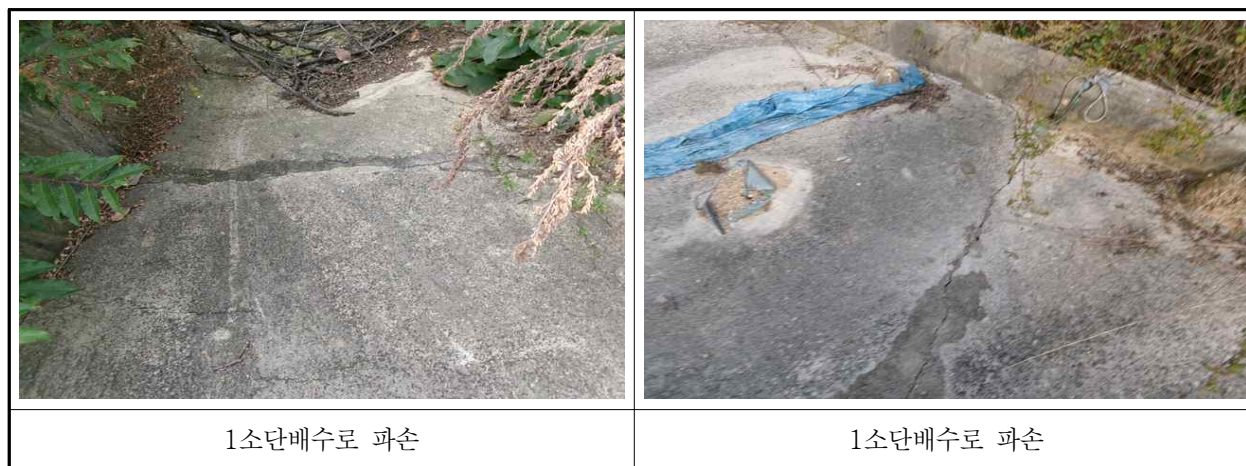
배수시설은 지반 변형으로 인한 균열 및 변형 등의 손상은 없는 것으로 확인되었다.

| 구 분 | 손상 내용 | 단위 | 손상수량<br>(개소 / 수량) | 손상 원인 | 비 고 |
|---|---|---|---|---|---|
| 배수 조건 | 소단 배수로 | 파손 | m <sup>2</sup> | 0.4 / 2 | 다짐미흡, 우수 |

노후화된 구조물에 대한 보수·보강은 손상구조물의 영향정도, 구조물의 중요도, 사용환경 조건 및 경제성 등에 의해서 보수·보강 공법 및 수준을 정한다. 본 절토사면의 성능평가 결과, 성능목표 이상인 "A등급"으로 금회 조사된 손상들에 대해서는 현상유지 수준의 주의관찰과 손상 진전 억제 등을 위한 보수가 적정할 것으로 판단된다.

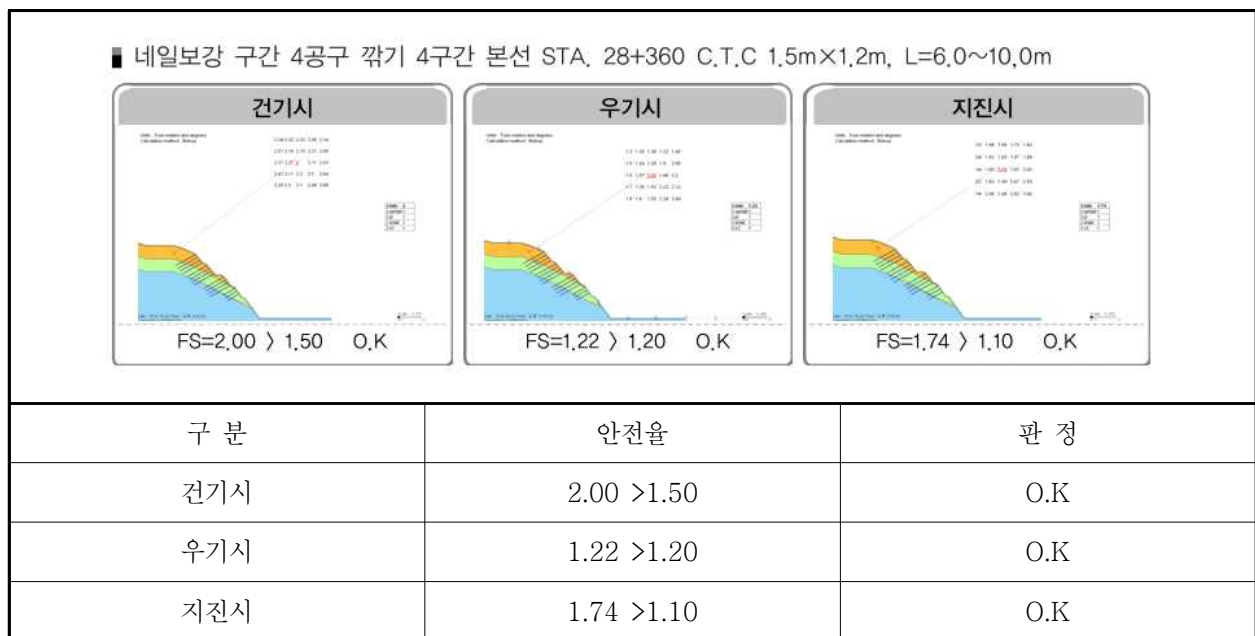
<그림 4-6> 상단 토사사면 해석결과

본 절토사면의 상단 토사사면의 한계평형해석은 지반조사보고서 내 사면안전성 검토결과로 같음하였다.

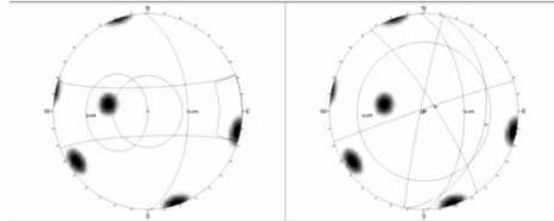
〈그림 16〉 Site-1 평사투영 해석결과

- 본 영역의 평사투영 해석 결과, J1(35/100)에 의한 평면파괴, J3(87/282)에 의한 전도파괴, J1(35/100), J2(88/342)에 의한 췌기 파괴 발생 가능성이 있는 것으로 검토되었다.

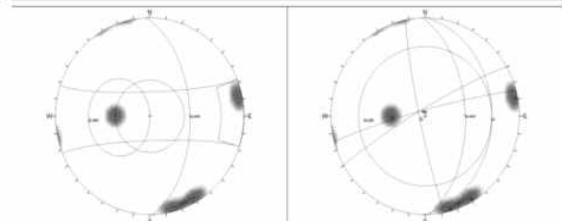
〈그림 18〉 Site-2 평사투영 해석결과

- 본 영역의 평사투영 해석 결과, J1(30/091)에 의한 평면파괴, J3(85/258)에 의한 전도파괴 발생 가능성이 있는 것으로 검토되었다.

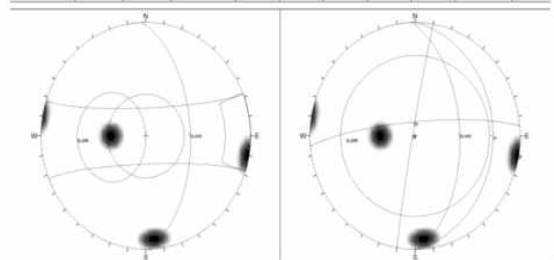
〈그림 20〉 Site-3 평사투영 해석결과

- 본 영역의 평사투영 해석 결과, J2(88/280)에 의한 전도파괴 발생 가능성이 있는 것으로 검토되었다.

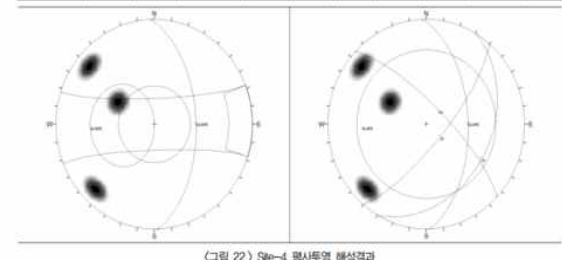
〈그림 22〉 Site-4 평사투영 해석결과

- 본 영역의 평사투영 해석 결과, J1(35/120)에 의한 평면파괴, J1(35/120), J3(75/1044)에 의한 췌기파괴 발생 가능성이 있는 것으로 검토되었다.
