# 성능평가 요약보고서

### 2.1. 보강토옹벽(본선 STA.0+283~0+400) 옹벽

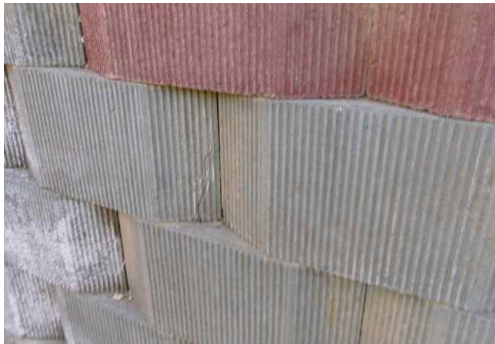
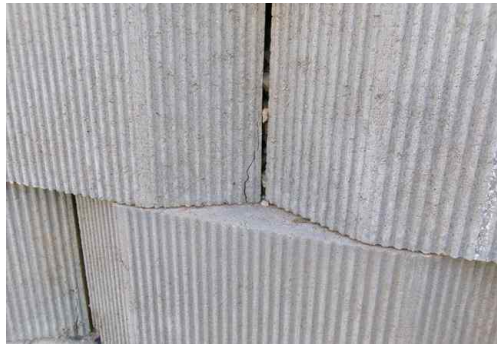
| 구분 | 중점유지관리 항목 | |
|---|---|---|
| 전<br>면<br>부 | •블록 박리 | |
| 종합<br>의견 | • 발생한 블록 박리의 경우 시공미흡에 의한 손상으로 판단되며, 본 손상에 대하여 단면보수 등의 적절한 보수를 실시하고 재손상 발생여부를 확인하는 유지관리가 필요 | |

| 구분 | 중점유지관리 항목 | |
|---|---|---|
| | - 단면보수 | |

- 일부구간에서 발생한 전면부 블록 박리는 해당 시설물의 사용성에 문제는 없는 상태이나 발생한 손상에 대하여 단면보수 등의 적절한 보수를 실시하고 주기적인 점검을 통한 신규손상 및 재손상의 발생 여부를 확인하는 등의 유지관리가 필요하다고 판단된다.

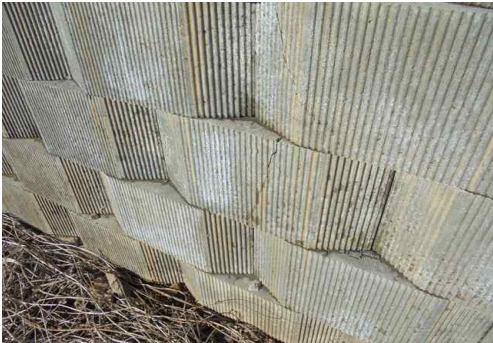
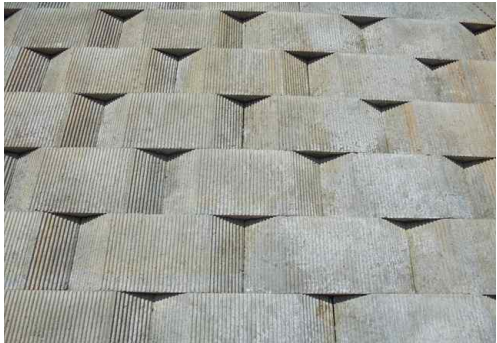
| 구분 | 중점유지관리 항목 | |
|---|---|---|
| 전면부 | •블록 균열 | |
| 종합 의견 | <ul style="list-style-type: none"> <li>발생한 블록 균열 및 배수시설 균열의 경우 시공미흡에 의한 손상으로 판단되며, 본 손상에 대하여 균열보수 등의 적절한 보수를 실시하고 재손상 발생여부를 확인하는 유지관리가 필요</li> </ul> | |

| 구분 | 중점유지관리 항목 | |
|---|---|---|
| | - 균열보수 | |

- 일부구간에서 발생한 전면부 블록 균열 및 배수로 균열은 해당 시설물의 사용성에 문제는 없는 상태이나 발생한 손상에 대하여 균열보수 등의 적절한 보수를 실시하고 주기적인 점검을 통한 신규손상 및 재손상의 발생 여부를 확인하는 등의 유지관리가 필요하다고 판단된다.

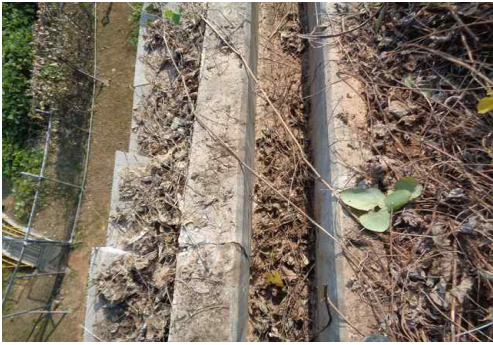
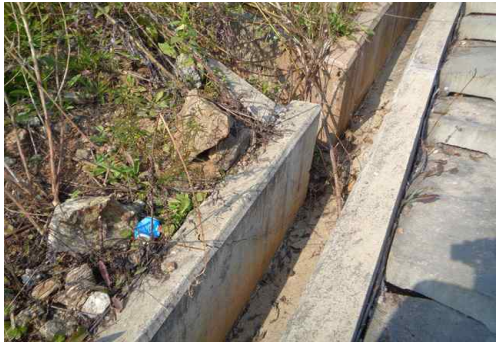
| 구분 | 중점유지관리 항목 | |
|---|---|---|
| 배수시설 | •균열 | |

| 구분 | 중점유지관리 항목 | |
|---|---|---|
| | - 균열보수 | |

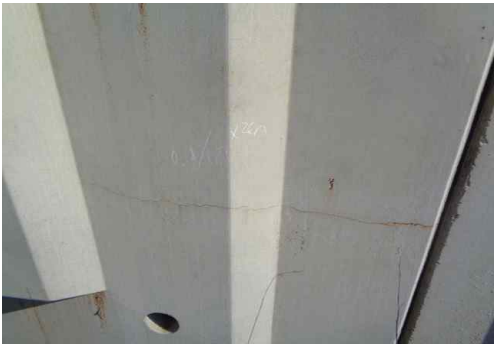
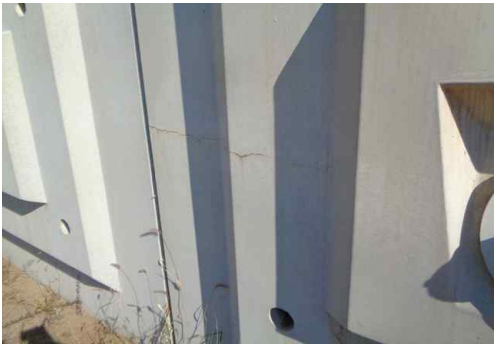
| 구분 | 중점유지관리 항목 | |
|---|---|---|
| 전면부 | •패널 균열 | |

| 구분 | 중점유지관리 항목 | |
|---|---|---|
| | - 균열보수 | |

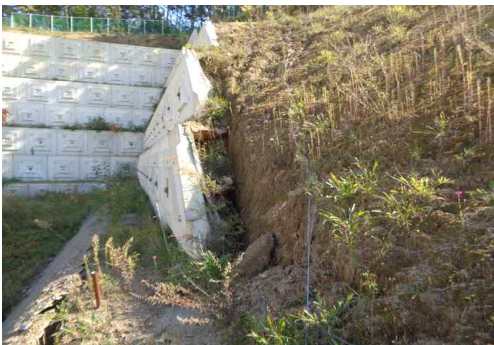
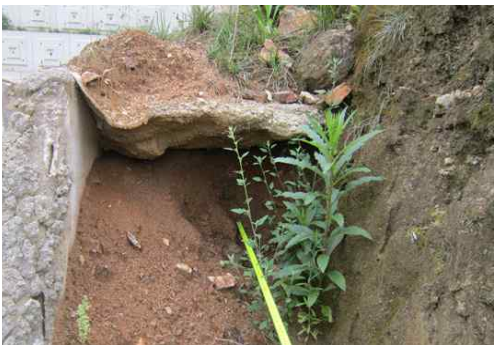
| 구분 | 중점유지관리 항목 | |
|---|---|---|
| 배수시설 | •배면 토사유실 | |

| 구분 | 중점유지관리 항목 | |
|---|---|---|
| | - 뒷채움 | |

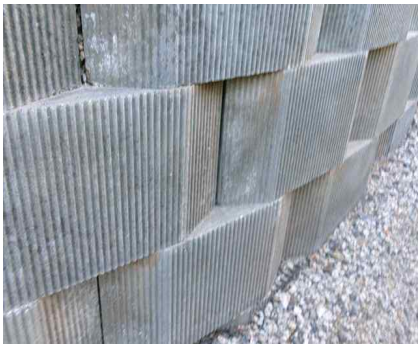
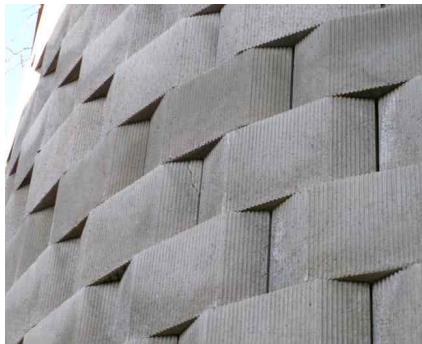
| 구분 | 중점유지관리 항목 | |
|---|---|---|
| 전<br>면<br>부 | •블록 균열 및 박리 | |
| 종합<br>의견 | <ul style="list-style-type: none"> <li>발생한 블록 균열 및 박리, 뒷채움유실은 시공미흡에 의한 손상으로 판단되며, 본 손상에 대하여 균열보수, 단면보수, 뒷채움 및 마감 등의 적절한 보수를 실시하고 재손상 발생여부를 확인하는 유지관리가 필요</li> </ul> | |

| 구분 | 중점유지관리 항목 | |
|---|---|---|
| | - 균열보수, 단면보수 | |

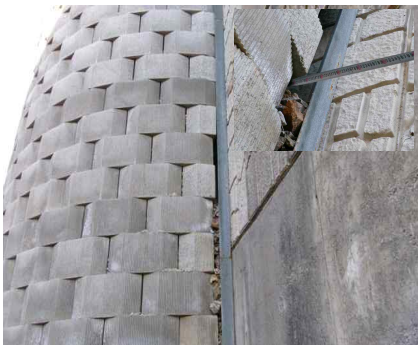
| 구분 | 중점유지관리 항목 | |
|---|---|---|
| 전<br>면<br>부 | •배면 토사유실 | |

| 구분 | 중점유지관리 항목 | |
|---|---|---|
| | - 뒷채움, 마감 | |

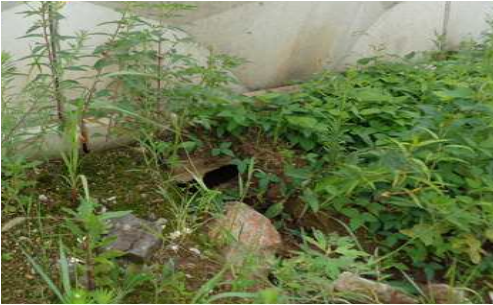
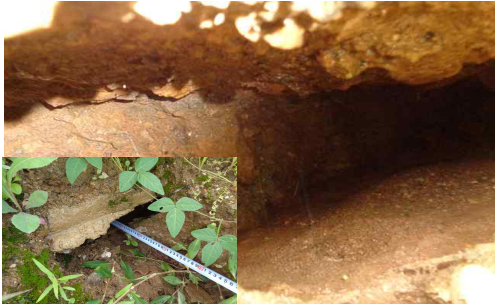
| 구분 | 중점유지관리 항목 | |
|---|---|---|
| 기<br>초<br>부 | •세굴 | |
| 종합 의견 | • 발생한 세굴은 시공미흡, 우수유입에 의한 손상으로 판단되며, 본 손상에 대하여 채움 등의 적절한 보수를 실시하고 재손상 발생여부를 확인하는 유지관리가 필요 | |

| 구분 | 중점유지관리 항목 | |
|---|---|---|
| | - 채움 | |

- 일부구간에서 발생한 세굴은 해당 시설물의 사용성에 문제는 없는 상태이나 발생한 손상에 대하여 채움 및 마감 등의 적절한 보수를 실시하고 주기적인 점검을 통한 신규손상 및 재손상의 발생 여부를 확인하는 등의 유지관리가 필요하다고 판단된다.

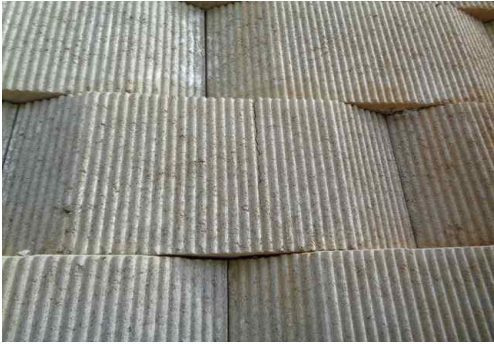
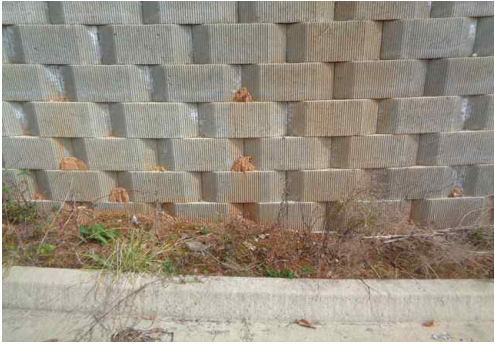
| 구분 | 중점유지관리 항목 | |
|---|---|---|
| 전<br>면<br>부 | •블록 균열 | |
| 종합<br>의견 | • 발생한 블록 균열은 시공미흡에 의한 손상으로 판단되며, 본 손상에 대하여 균열보수 등의 적절한 보수를 실시하고 재손상 발생여부를 확인하는 유지관리가 필요 | |

| 구분 | 중점유지관리 항목 | |
|---|---|---|
| | - 균열보수, 단면보수 | |

- 일부구간에서 발생한 전면부 블록 균열은 해당 시설물의 사용성에 문제는 없는 상태이나 발생한 손상에 대하여 균열보수 등의 적절한 보수를 실시하고 주기적인 점검을 통한 신규손상 및 재손상의 발생 여부를 확인하는 등의 유지관리가 필요하다고 판단된다.

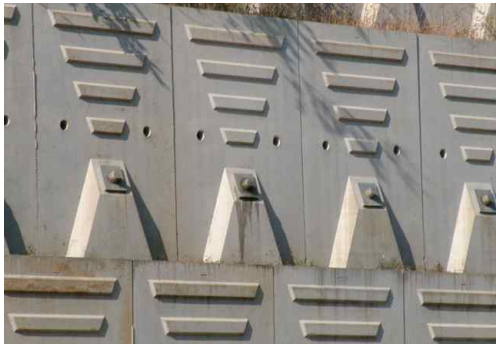
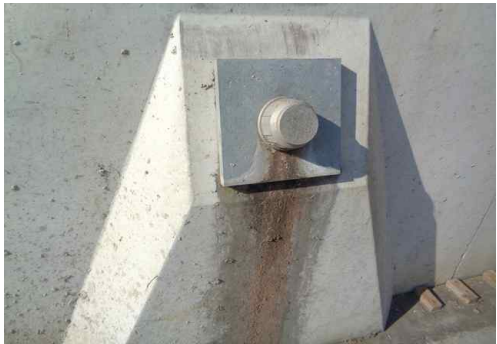
| 구분 | 중점유지관리 항목 | |
|---|---|---|
| 전<br>면<br>부 | •앵커캡 누수 | |
| 종합<br>의견 | • 발생한 앵커캡 누수의 경우 우수 및 지하수위 상승에 의한 손상으로 판단되며, 본 손상에 대하여 주의관찰하는 유지관리가 필요 | |

| 구분 | 중점유지관리 항목 | |
|---|---|---|
| | - 주의관찰 | |

- 앵커캡 누수는 해당 시설물의 사용성에 문제는 없는 상태이나 발생한 손상에 대하여 주기적인 점검을 통한 신규손상 및 재손상의 발생 여부를 확인하는 등의 유지관리가 필요하다고 판단된다.

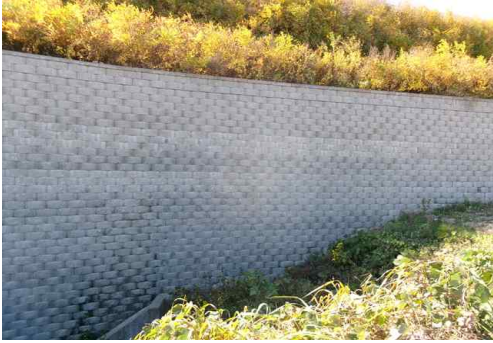
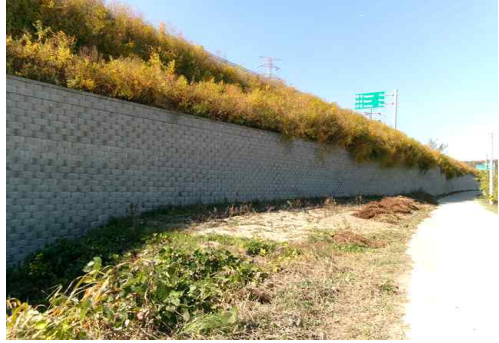
| 구분 | 중점유지관리 항목 | |
|---|---|---|
| 전면부 | •전면부 블록 관찰 | |
| 종합 의견 | <ul style="list-style-type: none"> <li>현재 양호한 상태이나, 블록 손상 발생여부를 확인하는 유지관리가 필요</li> </ul> | |

| 구분 | 중점유지관리 항목 | |
|---|---|---|
| | - 주의관찰 | |
