# 요약 보고서

서울문산고속도로 시설물 안전점검(정기,정밀안전점검) 용역

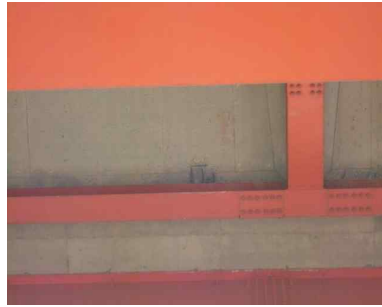
| ① 바닥판 박리 - 진전 여부확인 | ② 거더외부 도장박리 - 부식 등의 진전 여부확인 | |

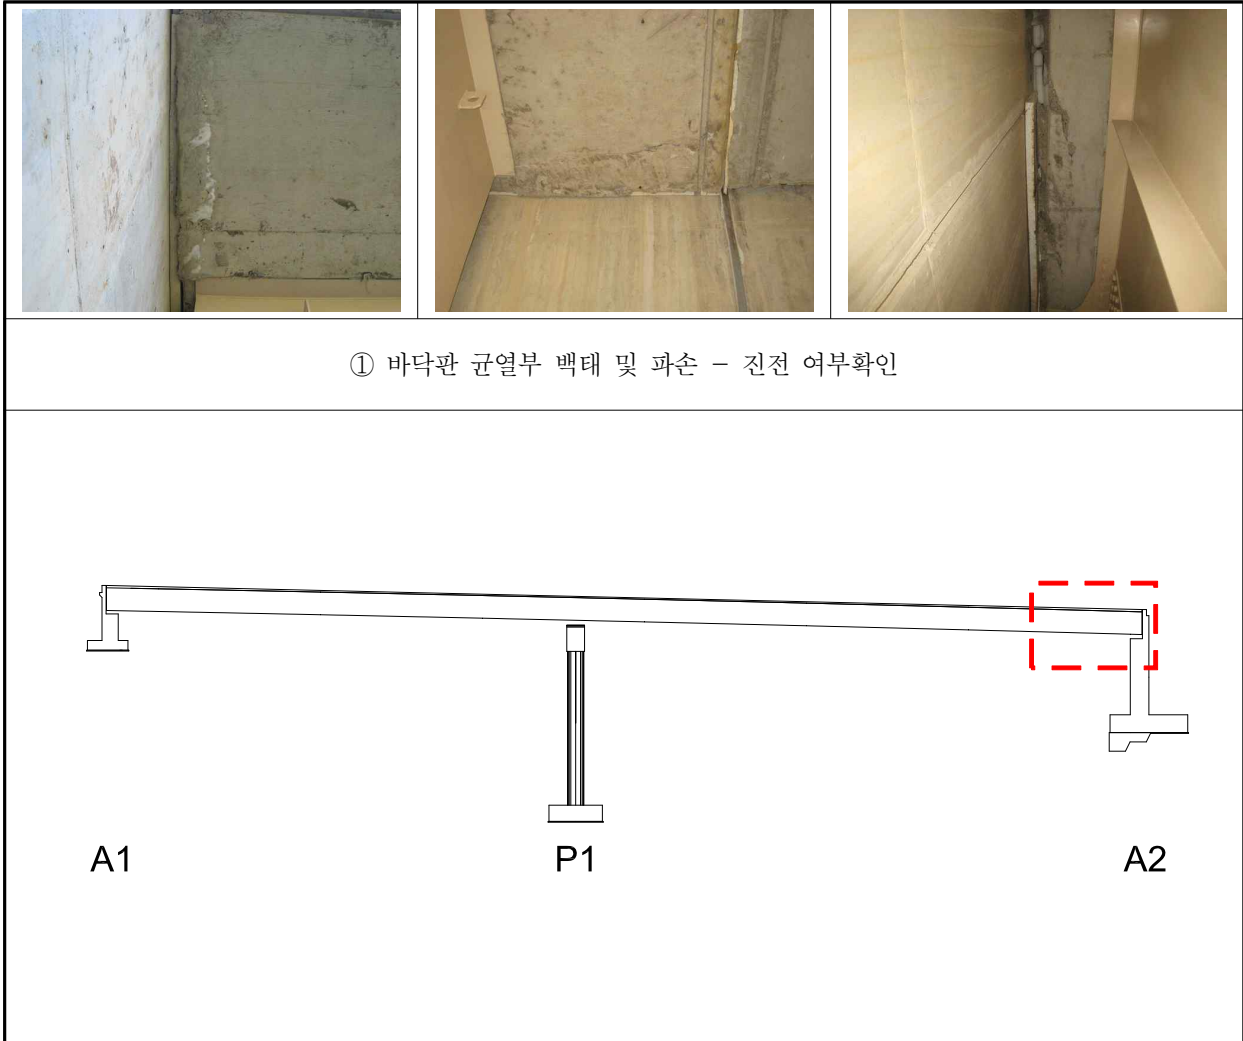
① 바닥판 균열부 백태 및 파손 - 진전 여부확인

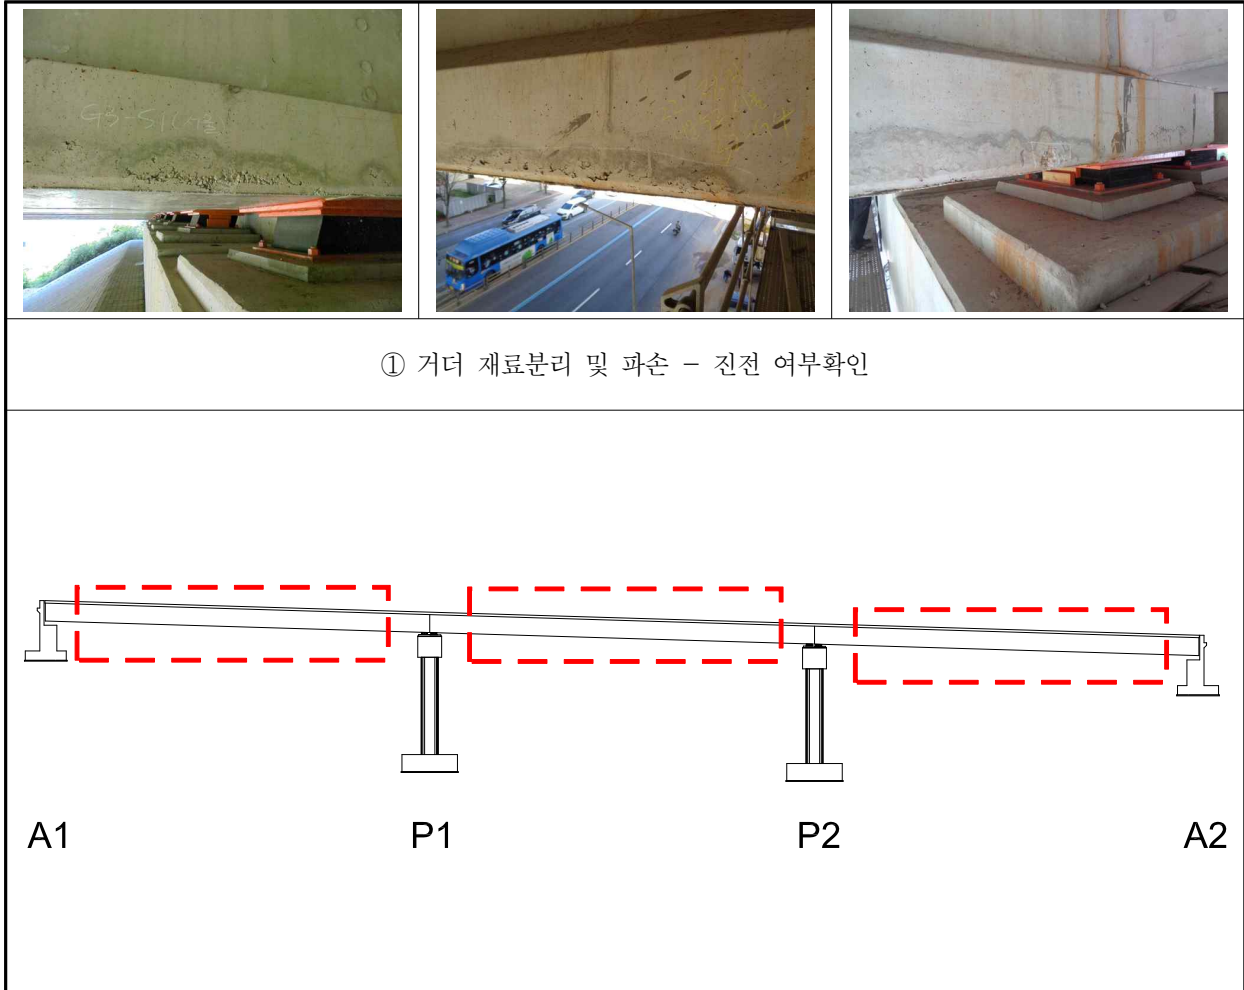
① 거더 재료분리 및 파손 - 진전 여부확인

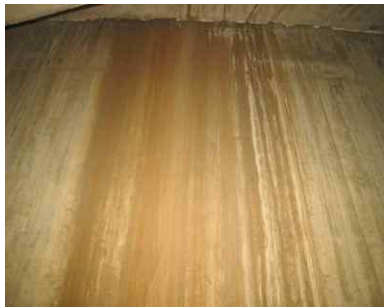
| ① 신축이음 하부 누수 - 보수 및 진전 여부확인 | ② 교량받침 플레이트 부식 - 보수 및 진전 여부확인 | ③ 방호벽 접속부 파손 - 보수 및 진전 여부확인 |

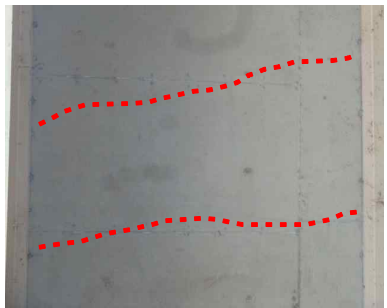
| <p>① 바닥판 하면 균열(0.3mm 이상) 및 균열부백태 - 진전 여부확인</p> | <p>② 교량받침 받침물탈 박리 - 진전 여부확인</p> | |

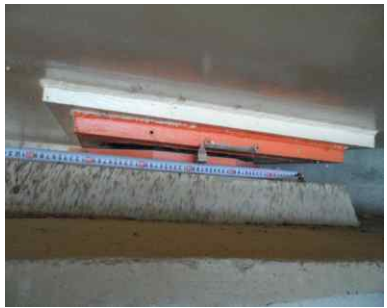
| <p>③ 교량받침 A1 가동여유량 부족 - 주기적인 계측 필요</p> | | <p>④ 신축이음 A1 하부 누수 - 진전 여부확인</p> |

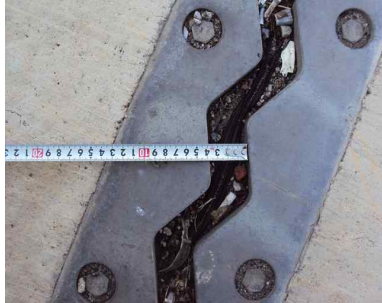
| <p>① 신축이음 A1 여유량 부족 - 주기적인 여유량 확인</p> | <p>② 교량받침 A2-SH2 받침물탈 파손 - 진전 여부확인</p> | <p>③ 하부구조 A2 표면열화 및 박리 - 진전 여부확인</p> |

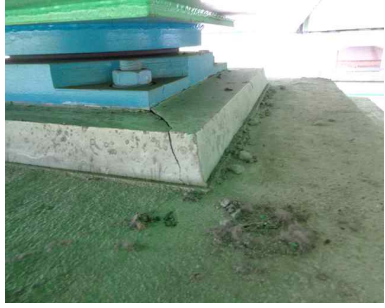
| ① 교량받침 P2-SH1 받침몰탈<br>파손 - 진전 여부확인 | ② 교량받침 P2-SH1 받침몰탈<br>균열(0.3mm 미만) - 진전 여부확인 | ③ 방호벽 S4 접속부 파손 - 진전<br>여부확인 |

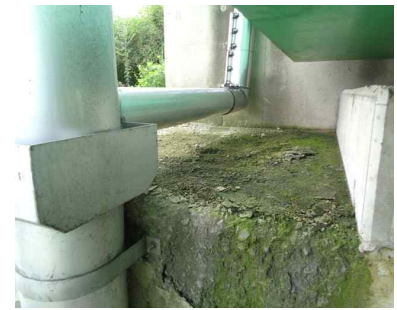
| ① 교대 A1 박리 - 진전 여부확인 | ② 방호벽 S1 파손 - 진전 여부확인 | ③ 방음벽 S1 파손 - 진전 여부확인 |

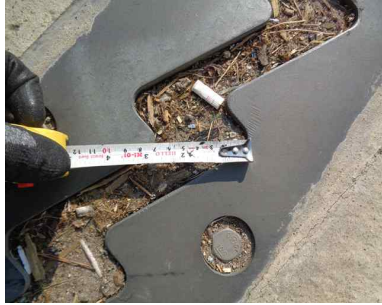
| <p>① 신축이음 A2 여유량 부족 - 지속적인 유간측정</p> | <p>② 신축이음 A1 균열(0.3mm미만) - 진전 여부확인</p> | <p>③ 교면포장 S1 접속도로 아스콘 파손 - 진전 여부확인</p> |

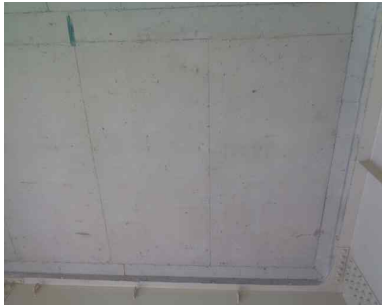
| ① 바닥판 하면 망상균열, 백태 등 - 진전 여부확인 | ② 하부구조 백태 - 진전 여부확인 | |

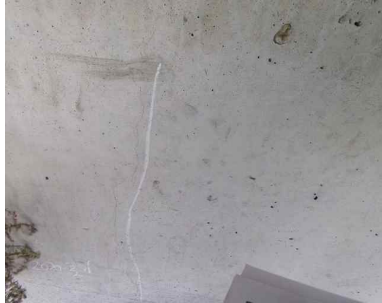
| ① 하부구조 균열(0.3mm 이상) - 진전 여부확인 (A1,P2) | ② 바닥판하면 철근노출 - 진전 여부확인 (S7) | ③ 방호벽 접속부 단차 - 진전 여부확인 (S7) |

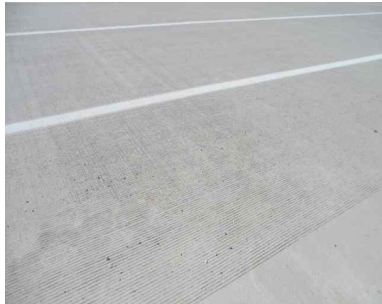
| ③ 교면포장 포장 망상균열 및 접속도로 파손 - 진전 여부확인 | | |

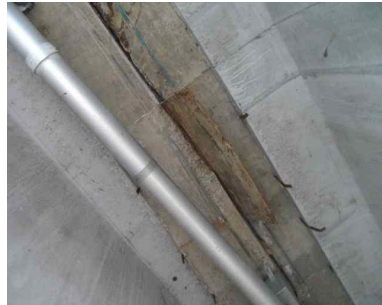
| ① 바닥판 하면 파손 - 진전 여부확인 | | ② 하부구조 망상균열 - 진전 여부확인 |

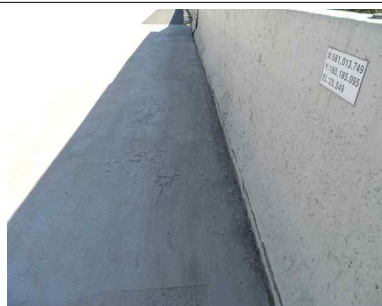
| ③ 교면포장 포장박리 - 진전 여부확인 | ④ 방호벽 실란트파손, 시공불량(철근노출) 등 - 진전 여부확인 | |

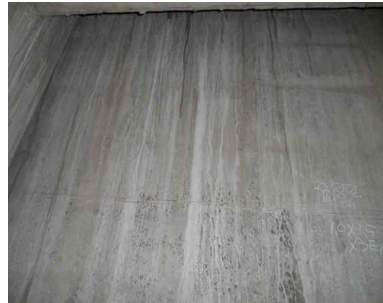
| ① 바닥판 하면 균열부백태 - 진전 여부확인 | | ② 하부구조 백태 - 진전 여부확인 |

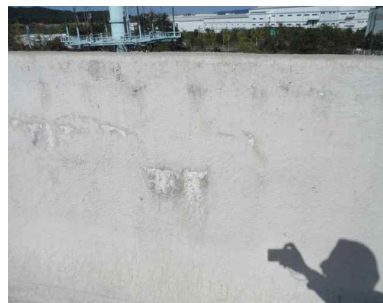
| ③ 하부구조 망상균열 - 진전 여부확인 | ④ 방호벽 백태 - 진전 여부확인 | |

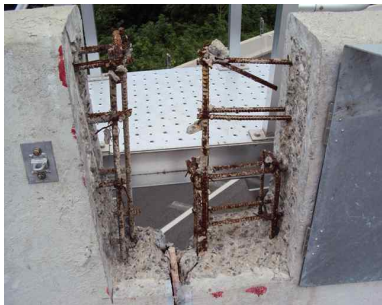
| ① 방호벽 및 점검로 철근미제거 등 - 진전 여부확인 | ② 교대 파손 등 - 진전 여부확인 | |

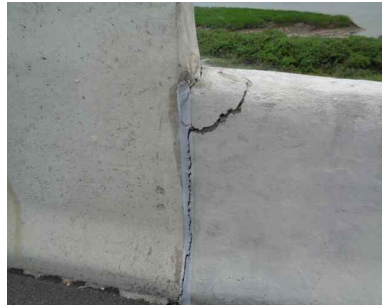
| ① 방호벽 파손 등 - 진진 여부확인 | ② 교대 파손, 철근노출 등 - 진진 여부 확인 | |
