## 제4편 옹벽

- 1 보강토옹벽(본선 STA.0+283~0+400)
- 2 보강토옹벽(본선 STA.1+914~2+020)
- 3 보강토옹벽(본선 STA.6+935~7+040)
- 4 보강토옹벽(지선 STA.0+321~0+680)
- 5 보강토옹벽(설문2육교,STA.0+085~0+230)
- 6 보강토옹벽(U-II블록 STA.11+092~11+193)
- 7 판넬식옹벽(STA.24+249~24+392)
- 8 PRN옹벽(STA.27+049~27+240)

# 1. 보강토옹벽(본선 STA.0+283~0+400)

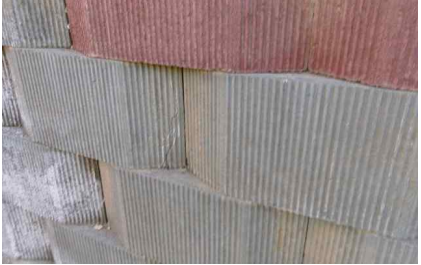
| 구 분 | 중점유지관리 사항 | 현황 사진 |
|---|---|---|
| 전<br>면<br>부 | <ul style="list-style-type: none"> <li>• 발생한 블록 박리의 경우 시공미흡에 의한 손상으로 판단되며, 본 손상에 대하여 단면보수 등의 적절한 보수를 실시하고 재손상 발생여부를 확인하는 유지관리가 필요</li> <li>• 균열 및 파손, 배부름 발생에 대한 주기적인 점검을 통해 발생규모 및 현황관리를 실시하고, 일정규모 이상 발생할 경우 보수를 통한 관리 필요</li> </ul> | |

| 구분 | 손상내용 | 보수방안 | 손상<br>물량 | 보수<br>물량 | 단위 | 단가<br>(천원) | 개략공사비<br>(천원) | 우선<br>순위 |
|---|---|---|---|---|---|---|---|---|
| 전면부 | 블록 박리 | 단면보수 | 0.24 | 0.36 | m <sup>2</sup> | － | － | 하자 |

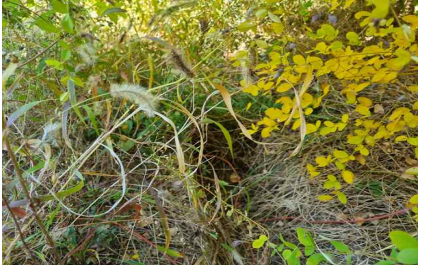
| 구 분 | 중점유지관리 사항 | 현황 사진 |
|---|---|---|
| 배<br>수<br>시<br>설 | <ul style="list-style-type: none"> <li>• 배수로에 발생하는 토사퇴적의 경우 장기공용, 우수 등에 의한 손상으로 원활한 배수를 위해 주기적인 정비를 통한 관리 필요</li> </ul> | |

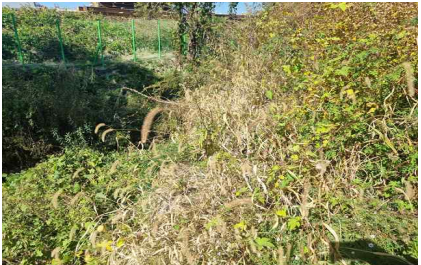
| 구 분 | 중점유지관리 사항 | 현황 사진 |
|---|---|---|
| 성<br>토<br>부 | <ul style="list-style-type: none"> <li>• 우수 및 동결융해에 의한 지하수 침투, 식생유실 발생여부를 주기적인 관찰을 통한 확인필요</li> </ul> | |

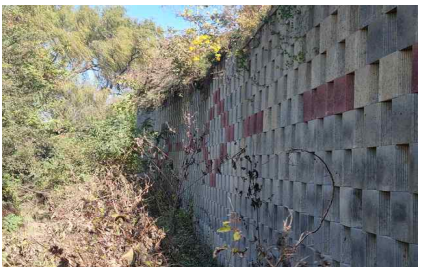
| 구 분 | 중점유지관리 사항 | 현황 사진 |
|---|---|---|
| 기<br>초<br>부 | <ul style="list-style-type: none"> <li>• 우수에 의한 기초부 침식, 세굴 등의 손상 발생여부를 주기적인 관찰을 통한 확인필요</li> </ul> | |

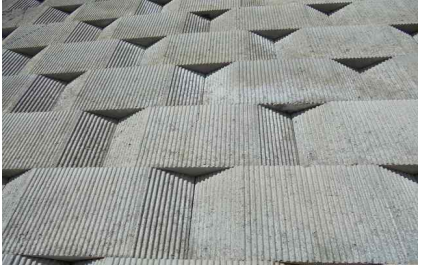
| 구 분 | 중점유지관리 사항 | 현황 사진 |
|---|---|---|
| 전<br>면<br>부 | <ul style="list-style-type: none"> <li>· 발생한 블록 균열에 대하여 균열보수 등의 적절한 보수를 실시하고 재손상 발생여부를 확인하는 유지관리가 필요</li> <li>· 균열 및 파손, 배부름 발생에 대한 주기적인 점검을 통해 발생규모 및 현황관리를 실시하고, 일정규모 이상 발생할 경우 보수를 통한 관리 필요</li> </ul> | |

| 구분 | 손상내용 | 보수방안 | 손상<br>물량 | 보수<br>물량 | 단위 | 단가<br>(천원) | 개략공사비<br>(천원) | 우선<br>순위 |
|---|---|---|---|---|---|---|---|---|
| 전면부 | 블록 균열 | 균열보수 | 3.60 | 5.40 | m | － | － | 하자 |

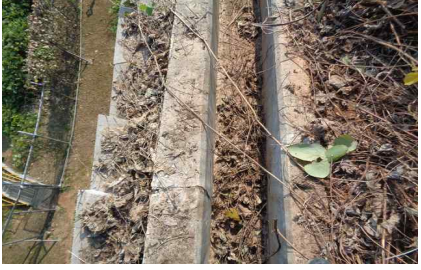
| 구 분 | 중점유지관리 사항 | 현황 사진 |
|---|---|---|
| 배<br>수<br>시<br>설 | <ul style="list-style-type: none"> <li>· 배수로에 발생한 균열(<math>Cw=0.3mm</math>이상)의 경우 건조수축, 거푸집 조기탈거 등에 의한 손상으로 판단되며, 주입보수 등의 보수를 실시하고 재손상 발생여부를 확인하는 유지관리 필요</li> <li>· 배수로에 발생하는 토사퇴적의 경우 장기공용, 우수 등에 의한 손상으로 원활한 배수를 위해 주기적인 정비를 통한 관리 필요</li> </ul> | |

| 구분 | 손상내용 | 보수방안 | 손상<br>물량 | 보수<br>물량 | 단위 | 단가<br>(천원) | 개략공사비<br>(천원) | 우선<br>순위 |
|---|---|---|---|---|---|---|---|---|
| 배수시설 | 균열(Cw=0.3mm이상) | 주입보수 | 3.00 | 4.50 | m | － | － | 하자 |

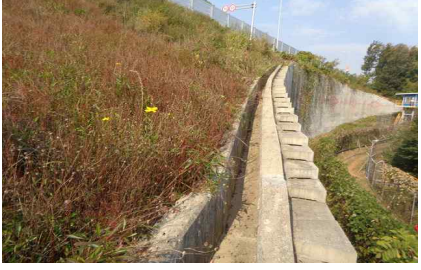
| 구 분 | 중점유지관리 사항 | 현황 사진 |
|---|---|---|
| 성<br>토<br>부 | <ul style="list-style-type: none"> <li>· 우수 및 동결융해에 의한 지하수 침투, 식생유실 발생여부를 주기적인 관찰을 통한 확인필요</li> </ul> | |

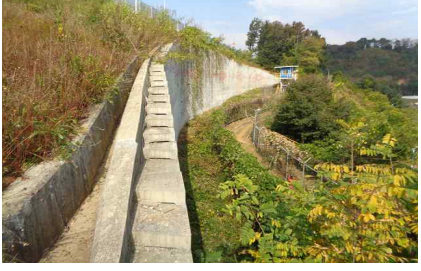
| 구 분 | 중점유지관리 사항 | 현황 사진 |
|---|---|---|
| 기<br>초<br>부 | <ul style="list-style-type: none"> <li>· 우수에 의한 기초부 침식, 세굴 등의 손상 발생여부를 주기적인 관찰을 통한 확인필요</li> </ul> | |

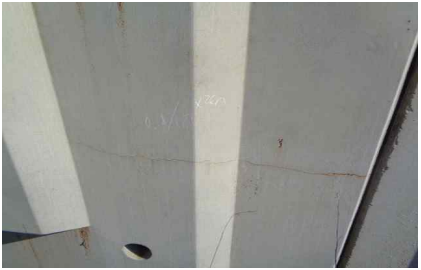
| 구 분 | 중점유지관리 사항 | 현황 사진 |
|---|---|---|
| 전<br>면<br>부 | <ul style="list-style-type: none"> <li>• 전면부에 발생한 균열(<math>Cw=0.3\text{mm}</math>미만)의 경우 건조수축, 공용기간 증가 등에 의한 손상으로 판단되며, 표면처리 등의 보수를 실시하고 재손상 발생여부를 확인하는 유지관리 필요</li> <li>• 균열 및 파손, 배부름 발생에 대한 주기적인 점검을 통해 발생규모 및 현황관리를 실시하고, 일정규모 이상 발생할 경우 보수를 통한 관리 필요</li> </ul> | |

| 구분 | 손상내용 | 보수방안 | 손상<br>물량 | 보수<br>물량 | 단위 | 단가<br>(천원) | 개략공사비<br>(천원) | 우선<br>순위 |
|---|---|---|---|---|---|---|---|---|
| 전면부 | 균열(Cw=0.3mm미만) | 표면처리 | 1.40 | 2.10 | m | — | — | 하자 |

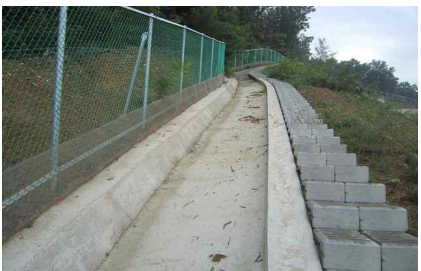
| 구 분 | 중점유지관리 사항 | 현황 사진 |
|---|---|---|
| 배<br>수<br>시<br>설 | <ul style="list-style-type: none"> <li>• 배수로에 발생하는 토사퇴적의 경우 장기공용, 우수 등에 의한 손상으로 원활한 배수를 위해 주기적인 정비를 통한 관리 필요</li> </ul> | |

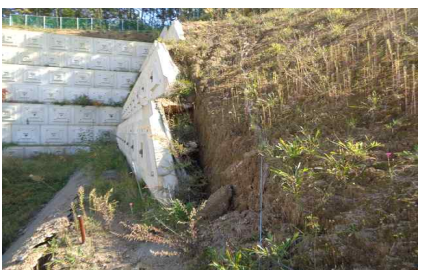
| 구 분 | 중점유지관리 사항 | 현황 사진 |
|---|---|---|
| 절<br>토<br>부 | <ul style="list-style-type: none"> <li>• 옹벽 상부 배면에 배면 토사유실의 경우 시공초기 다침미흡, 외부 우수유입 등에 의한 손상으로 판단되며, 뒷채움을 실시하고 주의관찰 등의 재손상 발생여부를 확인하는 유지관리 필요</li> <li>• 우수 및 동결융해에 의한 지하수 침투, 식생유실 발생여부를 주기적인 관찰을 통한 확인필요</li> </ul> | |

| 구분 | 손상내용 | 보수방안 | 손상<br>물량 | 보수<br>물량 | 단위 | 단가<br>(천원) | 개략공사비<br>(천원) | 우선<br>순위 |
|---|---|---|---|---|---|---|---|---|
| 상부성토부 | 배면 토사유실 | 뒷채움 후<br>주의관찰 | 2.00 | 3.00 | m <sup>2</sup> | — | — | 하자 |

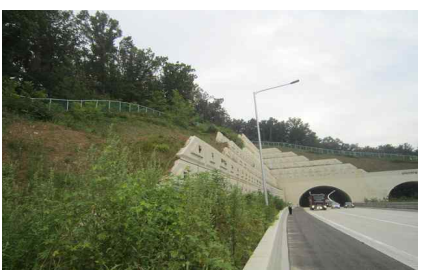
| 구 분 | 중점유지관리 사항 | 현황 사진 |
|---|---|---|
| 기<br>초<br>부 | <ul style="list-style-type: none"> <li>• 우수에 의한 기초부 침식, 세굴 등의 손상 발생여부를 주기적인 관찰을 통한 확인필요</li> </ul> | |

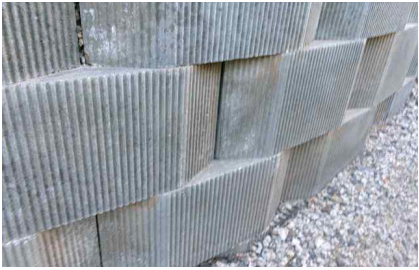
| 구 분 | 중점유지관리 사항 | 현황 사진 |
|---|---|---|
| 전<br>면<br>부 | <ul style="list-style-type: none"> <li>발생한 블록 균열의 경우 시공미흡에 의한 손상으로 판단되며, 본 손상에 대하여 균열보수 등의 적절한 보수를 실시하고 재손상 발생여부를 확인하는 유지관리가 필요</li> </ul> | |

| 구분 | 손상내용 | 보수방안 | 손상<br>물량 | 보수<br>물량 | 단위 | 단가<br>(천원) | 개략공사비<br>(천원) | 우선<br>순위 |
|---|---|---|---|---|---|---|---|---|
| 전면부 | 블록 균열 | 균열보수 | 2.10 | 3.15 | m | — | — | 하자 |

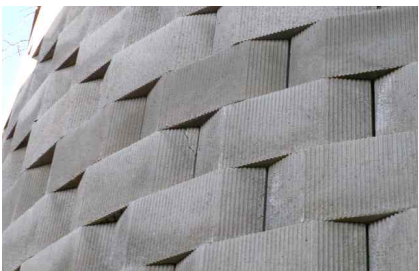
| 구 분 | 중점유지관리 사항 | 현황 사진 |
|---|---|---|
| | <ul style="list-style-type: none"> <li>발생한 블록 박리의 경우 시공미흡에 의한 손상으로 판단되며, 본 손상에 대하여 단면보수 등의 적절한 보수를 실시하고 재손상 발생여부를 확인하는 유지관리가 필요</li> </ul> | |

| 구분 | 손상내용 | 보수방안 | 손상<br>물량 | 보수<br>물량 | 단위 | 단가<br>(천원) | 개략공사비<br>(천원) | 우선<br>순위 |
|---|---|---|---|---|---|---|---|---|
| | 블록 박리 | 단면보수 | 0.06 | 0.09 | m² | — | — | 하자 |

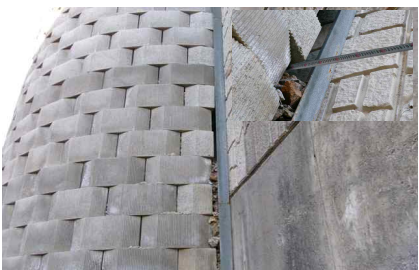
| 구 분 | 중점유지관리 사항 | 현황 사진 |
|---|---|---|
| 성<br>토<br>부 | <ul style="list-style-type: none"> <li>발생한 옹벽 내부 충전물 유실의 경우옹벽 전면부에 구조적인 균열 및 손상이 발생하지 않은 것으로 보아 시공초기에 교량과 옹벽 사이 마감조치 미흡으로 인한 손상으로 판단되며, 본 손상에 대하여 우수유입 등에 의한 추가적인 충전물 유실 방지를 위하여 뒷채움을 실시하고 적절한 마감조치를 시행후 주기적인 점검을 통한 추가 유실 및 전면부 블록의 유동성 여부를 확인하는 측량 및 육안점검을 실시하는 것이 필요</li> </ul> | |

| 구분 | 손상내용 | 보수방안 | 손상<br>물량 | 보수<br>물량 | 단위 | 단가<br>(천원) | 개략공사비<br>(천원) | 우선<br>순위 |
|---|---|---|---|---|---|---|---|---|
| 성토부 | 옹벽 내부 충전물<br>유실 | 되메우기 및<br>마감조치 | 2.00 | 3.00 | m | — | — | 하자 |

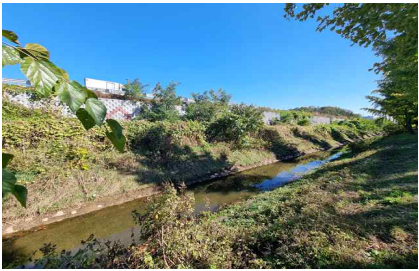
| 구 분 | 중점유지관리 사항 | 현황 사진 |
|---|---|---|
| 기<br>초<br>부 | <ul style="list-style-type: none"> <li>우수에 의한 기초부 침식, 세굴 등의 손상 발생여부를 주기적인 관찰을 통한 확인필요</li> </ul> | |

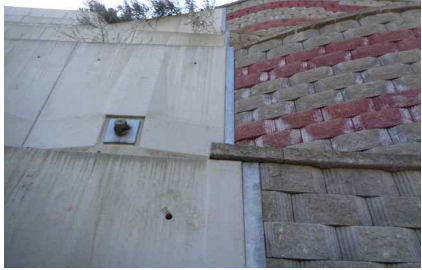
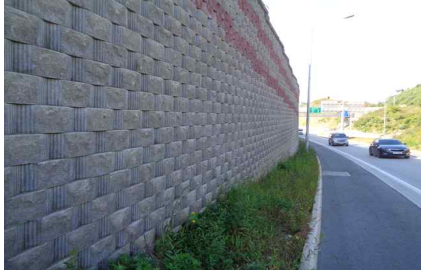
| 구 분 | 중점유지관리 사항 | 현황 사진 |
|---|---|---|
| 전<br>면<br>부 | <ul style="list-style-type: none"> <li>균열 및 파손, 배부름 발생에 대한 주기적인 점검을 통해 발생규모 및 현황관리를 실시하고, 일정규모 이상 발생할 경우 보수를 통한 관리 필요</li> </ul> | |

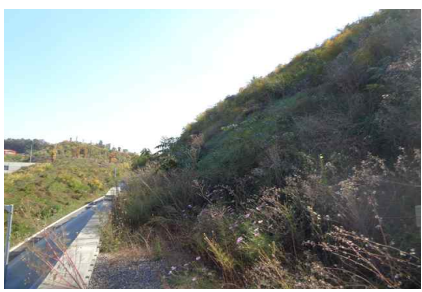
| 구 분 | 중점유지관리 사항 | 현황 사진 |
|---|---|---|
| 절<br>토<br>부 | <ul style="list-style-type: none"> <li>우수 및 동결융해에 의한 지하수 침투, 식생유실 발생여부를 주기적인 관찰을 통한 확인필요</li> </ul> | |

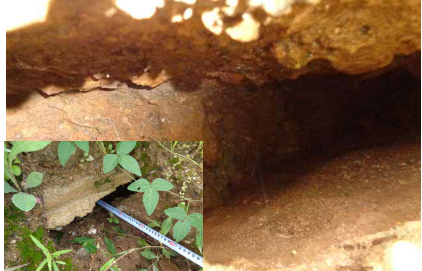
| 구 분 | 중점유지관리 사항 | 현황 사진 |
|---|---|---|
| 기<br>초<br>부 | <ul style="list-style-type: none"> <li>패널식 옹벽 구간 하부에 시공초기 다짐 미흡으로 인한 세굴이 조사되었으며, 주기적인 관찰을 통한 손상의 진전여부를 확인하는 유지관리가 필요</li> </ul> | |

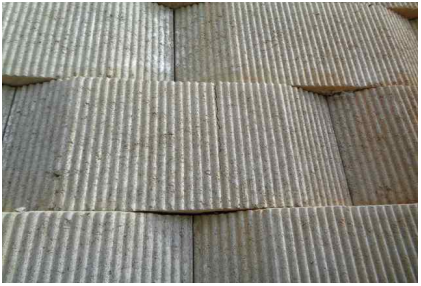
| 구 분 | 중점유지관리 사항 | 현황 사진 |
|---|---|---|
| 전<br>면<br>부 | <ul style="list-style-type: none"> <li>· 발생한 블록 균열에 대하여 균열보수 등의 적절한 보수를 실시하고 재손상 발생여부를 확인하는 유지관리가 필요</li> <li>· 균열 및 파손, 배부름 발생에 대한 주기적인 점검을 통해 발생규모 및 현황관리를 실시하고, 일정규모 이상 발생할 경우 보수를 통한 관리 필요</li> </ul> | |

| 구분 | 손상내용 | 보수방안 | 손상<br>물량 | 보수<br>물량 | 단위 | 단가<br>(천원) | 개략공사비<br>(천원) | 우선<br>순위 |
|---|---|---|---|---|---|---|---|---|
| 전면부 | 블록 균열 | 균열보수 | 4.00 | 4.00 | EA | － | － | 하자 |

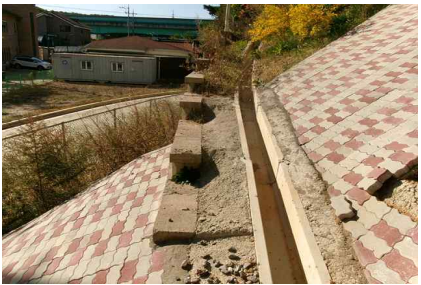
| 구 분 | 중점유지관리 사항 | 현황 사진 |
|---|---|---|
| 배<br>수<br>시<br>설 | <ul style="list-style-type: none"> <li>· 배수로에 발생하는 토사퇴적의 경우 장기공용, 우수 등에 의한 손상으로 원활한 배수를 위해 주기적인 정비를 통한 관리 필요</li> </ul> | |

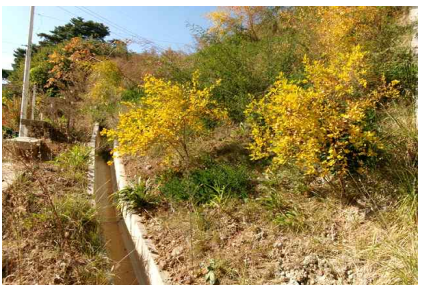
| 구 분 | 중점유지관리 사항 | 현황 사진 |
|---|---|---|
| 성<br>토<br>부 | <ul style="list-style-type: none"> <li>· 우수 및 동결융해에 의한 지하수 침투, 식생유실 발생여부를 주기적인 관찰을 통한 확인필요</li> </ul> | |

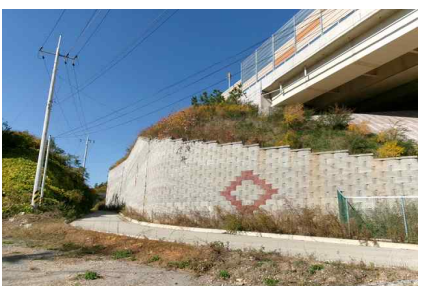
| 구 분 | 중점유지관리 사항 | 현황 사진 |
|---|---|---|
| 기<br>초<br>부 | <ul style="list-style-type: none"> <li>· 우수에 의한 기초부 침식, 세굴 등의 손상 발생여부를 주기적인 관찰을 통한 확인필요</li> </ul> | |

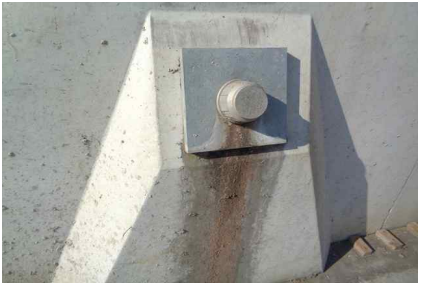
| 구 분 | 중점유지관리 사항 | 현황 사진 |
|---|---|---|
| 전<br>면<br>부 | <ul style="list-style-type: none"> <li>• 전면부에 발생한 앵커캡 누수의 경우 지하수의 상승 등에 의한 손상으로 판단되며, 발생한 손상에 대하여 주기적인 점검을 통한 배부름, 앵커캡 탈락 등의 손상진전 여부를 파악하는 유지관리가 필요</li> <li>• 균열 및 파손, 배부름 발생에 대한 주기적인 점검을 통해 발생규모 및 현황관리를 실시하고, 일정규모 이상 발생할 경우 보수를 통한 관리 필요</li> </ul> | |

| 구분 | 손상내용 | 보수방안 | 손상<br>물량 | 보수<br>물량 | 단위 | 단가<br>(천원) | 개략공사비<br>(천원) | 우선<br>순위 |
|---|---|---|---|---|---|---|---|---|
| 전면부 | 앵커캡 누수 | 주의관찰 | 2.00 | － | EA | － | － | 하자 |

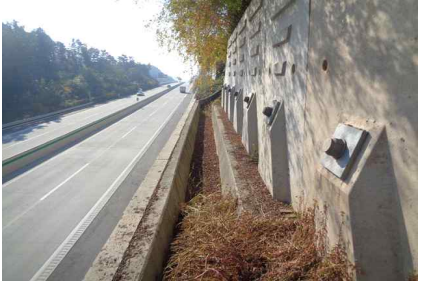
| 구 분 | 중점유지관리 사항 | 현황 사진 |
|---|---|---|
| 배<br>수<br>시<br>설 | <ul style="list-style-type: none"> <li>• 배수로에 발생하는 토사퇴적의 경우 장기공용, 우수 등에 의한 손상으로 원활한 배수를 위해 주기적인 정비를 통한 관리 필요</li> </ul> | |

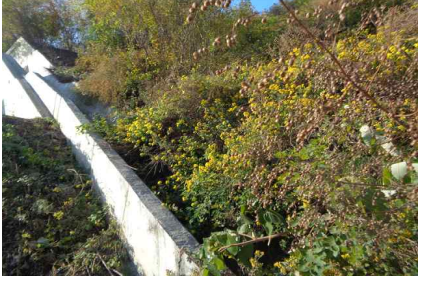
| 구 분 | 중점유지관리 사항 | 현황 사진 |
|---|---|---|
| 절<br>토<br>부 | <ul style="list-style-type: none"> <li>• 우수 및 동결융해에 의한 지하수 침투, 식생유실 발생여부를 주기적인 관찰을 통한 확인필요</li> </ul> | |

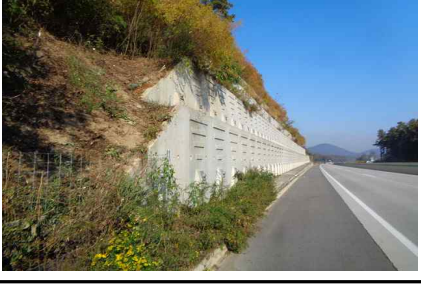
| 구 분 | 중점유지관리 사항 | 현황 사진 |
|---|---|---|
| 기<br>초<br>부 | <ul style="list-style-type: none"> <li>• 우수에 의한 기초부 침식, 세굴 등의 손상 발생여부를 주기적인 관찰을 통한 확인필요</li> </ul> | |

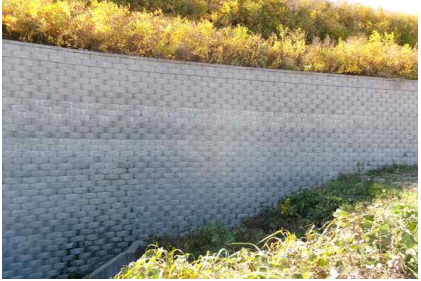
| 구 분 | 중점유지관리 사항 | 현황 사진 |
|---|---|---|
| 전<br>면<br>부 | <ul style="list-style-type: none"> <li>• 균열 및 파손, 배부름 발생에 대한 주기적인 점검을 통해 발생규모 및 현황관리를 실시하고, 일정규모 이상 발생할 경우 보수를 통한 관리 필요</li> </ul> | |

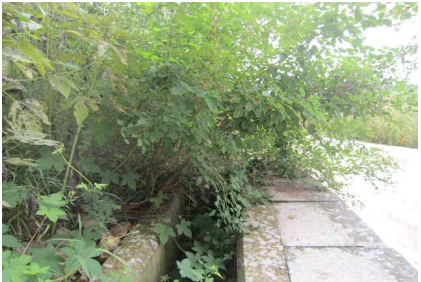
| 구 분 | 중점유지관리 사항 | 현황 사진 |
|---|---|---|
| 배<br>수<br>시<br>설 | <ul style="list-style-type: none"> <li>• 배수로에 발생하는 토사퇴적의 경우 장기공용, 우수 등에 의한 손상으로 원활한 배수를 위해 주기적인 정비를 통한 관리 필요</li> </ul> | |

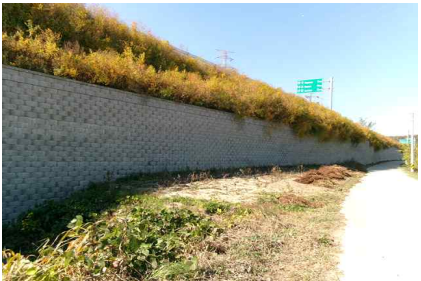
| 구 분 | 중점유지관리 사항 | 현황 사진 |
|---|---|---|
| 성<br>토<br>부 | <ul style="list-style-type: none"> <li>• 우수 및 동결융해에 의한 지하수 침투, 식생유실 발생여부를 주기적인 관찰을 통한 확인필요</li> </ul> | |

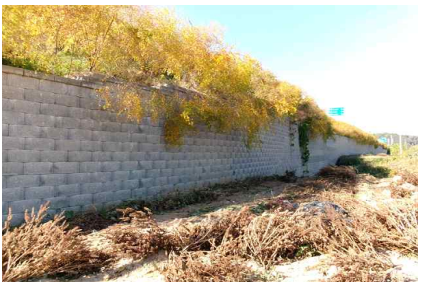
| 구 분 | 중점유지관리 사항 | 현황 사진 |
|---|---|---|
| 기<br>초<br>부 | <ul style="list-style-type: none"> <li>• 우수에 의한 기초부 침식, 세굴 등의 손상 발생여부를 주기적인 관찰을 통한 확인필요</li> </ul> | |
