## 제2편 시 설 물 편

# 1. 강매교

## 1.1 시설물의 개요

본 시설물은 경기도 고양시 덕양구 강매로 7(강매동)에 위치한 교량으로 총 연장 290.0m, 폭 8.0m로 시공되어 있다.

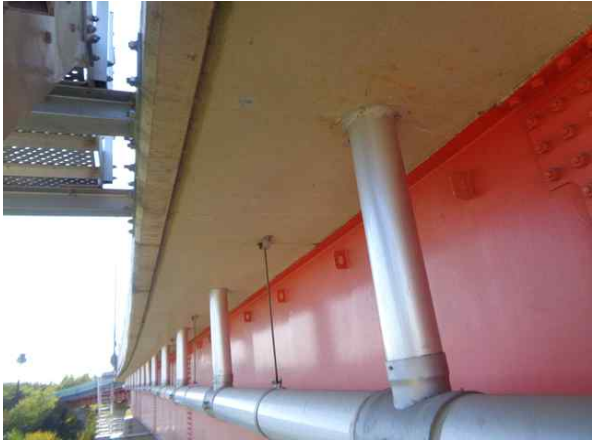
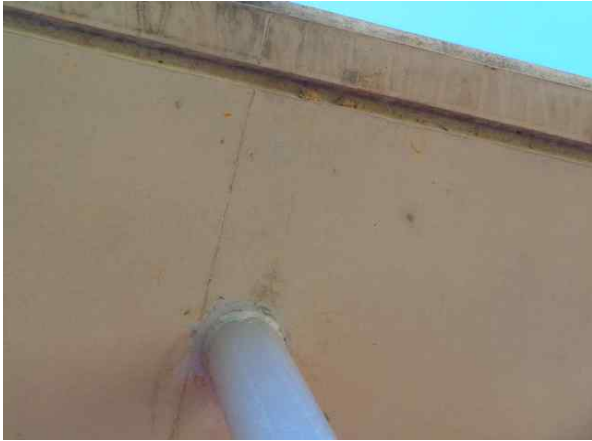
| S1 캔틸레버부 균열 (0.2mm/1.0m×2EA) | S1 캔틸레버부 균열 (0.2mm/1.0m×2EA) |

- 바닥판하면은 초기 건조수축에 의한 폭 0.2mm 미만의 균열 및 망상균열이 조사되었고, 시공 시 다짐미흡 등에 의한 박리가 일부 조사되었다. 손상부는 초기 손상으로 추정되면 부재의 내구성 확보 차원의 표면처리, 단면보수 등의 보수가 필요할 것으로 사료된다. 또한 주기적인 점검을 통한 손상의 진전여부 확인, 신규 손상 발생여부 확인 등의 유지관리가 요구된다.

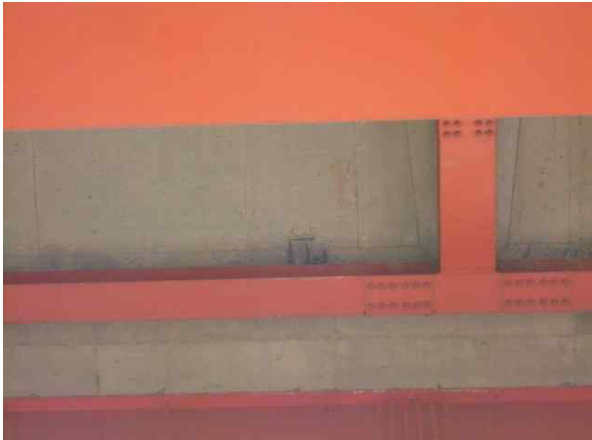
| S2 박리 (0.5m×2.0m×3EA) | S1 캔틸레버부 균열 (0.2mm/1.0m) |

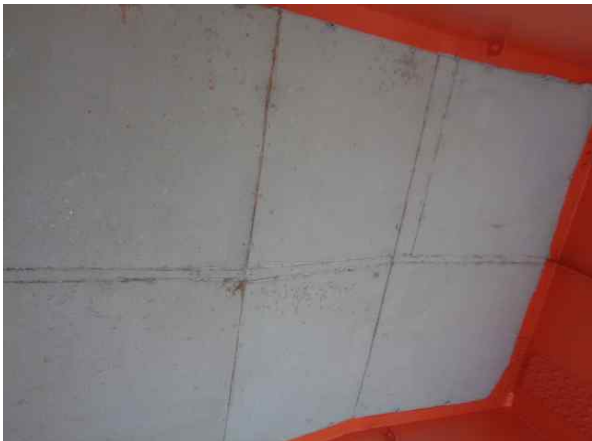
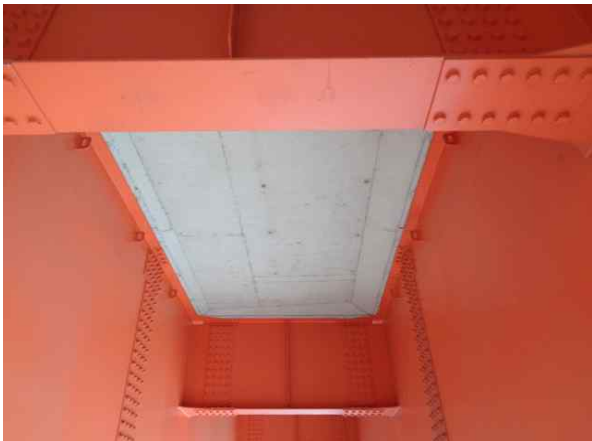
| S3 망상균열 (2.0m×5.0m×10EA) | S3 망상균열 (2.0m×5.0m×10EA) |

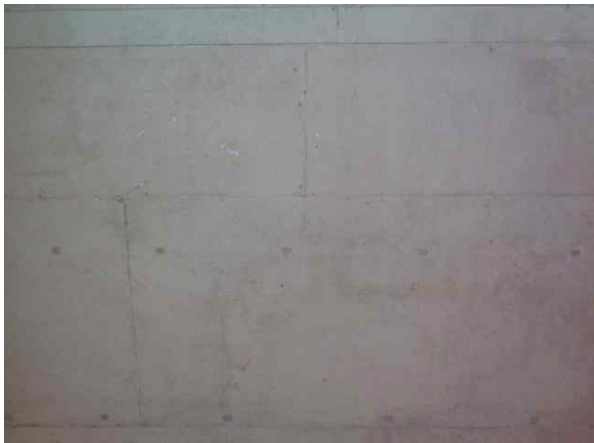
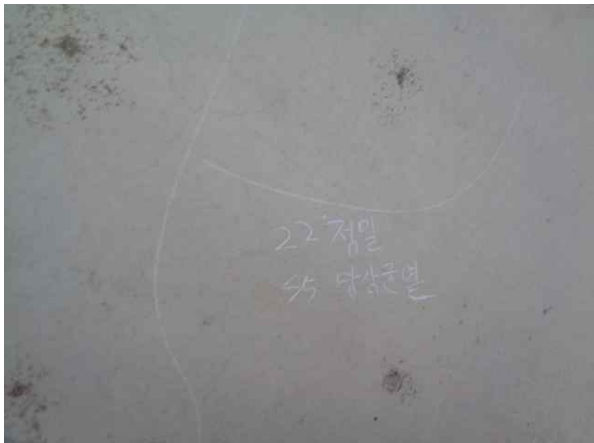
| S4 망상균열 (2.0m×5.0m×10EA) | S5 망상균열 (2.0m×5.0m×10EA) |

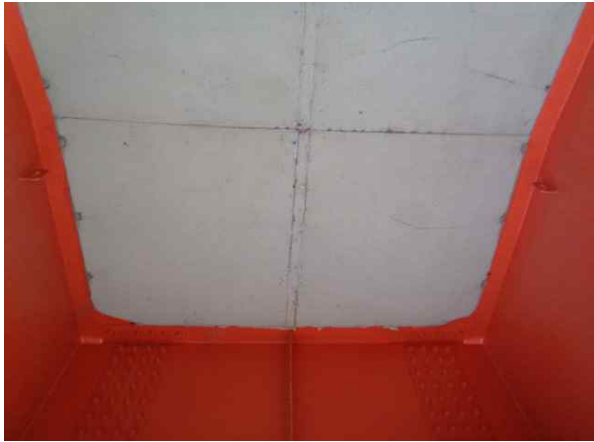
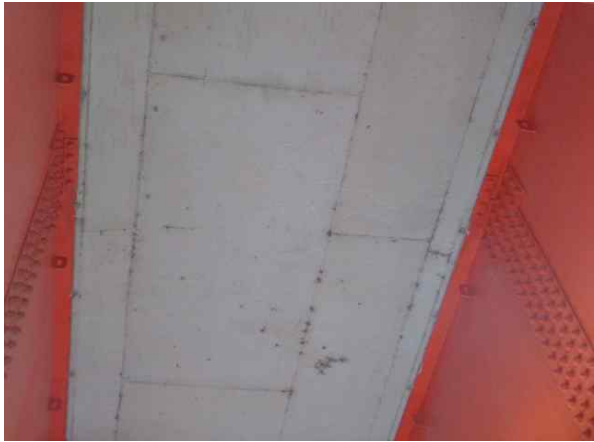
| S6 균열 (0.2mm/2.0m) | S6 망상균열 (2.0m×5.0m×5EA) |

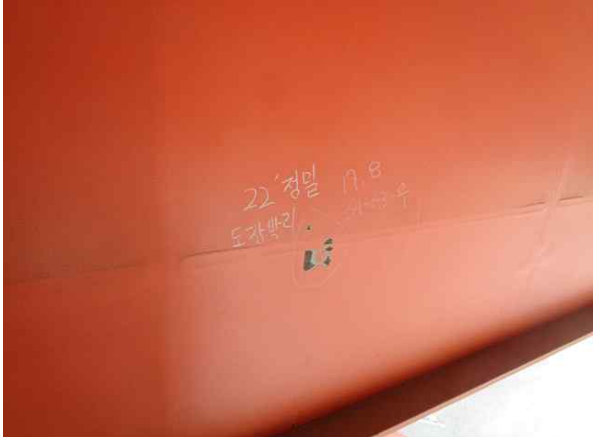
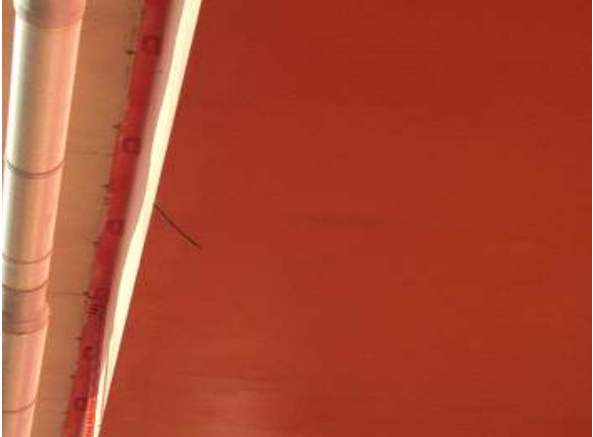
| S4-G3 도장손상 (0.1m×0.2m) | S6-G4 도장손상 (0.1m×0.3m) |

- 거더외부에 발생한 도장손상은 시공 초기 외부 충격에 의한 긁힘, 시공시 전처리 미흡에 의한 박리로 부재의 안전성에 문제가 없는 경미한 손상으로 확인되었다, 손상부는 강우시 부재의 부식 등의 진전을 유발 할 수 있으므로 재도장 등의 유지관리가 필요하다.
- 거더내부에 발생한 도장손상은 시공 초기 외부 충격에 의한 긁힘에 의한 박리로 부재의 안전성에 문제가 없는 경미한 손상으로 확인되었다, 손상부는 장기 공용시 부식 등의 진전을 유발 할 수 있으므로 재도장 등의 유지관리가 필요하다.

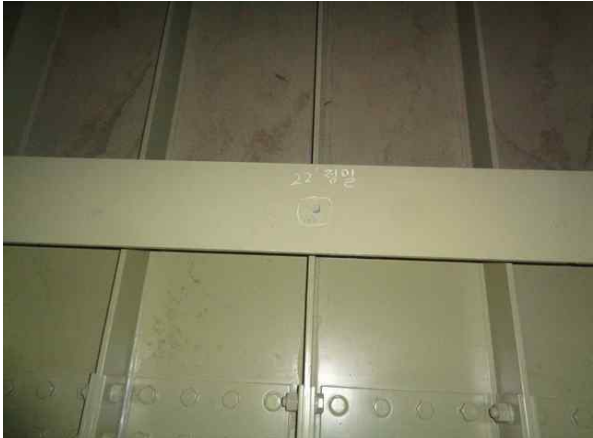
| S2-G4 도장손상 (0.1m×0.1m) | - |

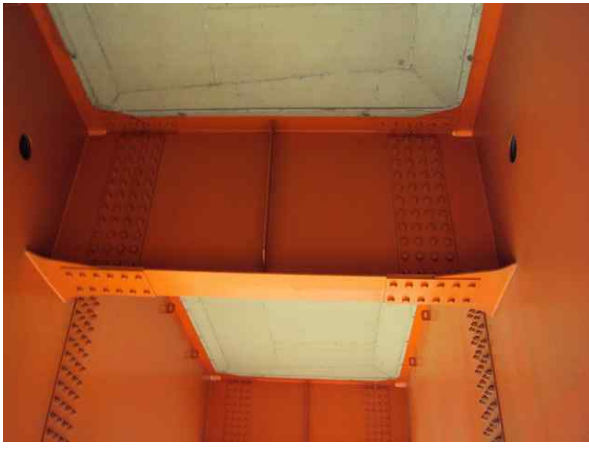
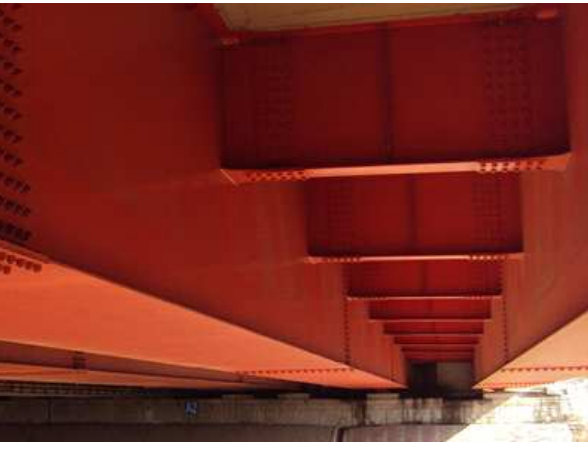
| 세로보 상태양호 | 세로보 상태양호 |

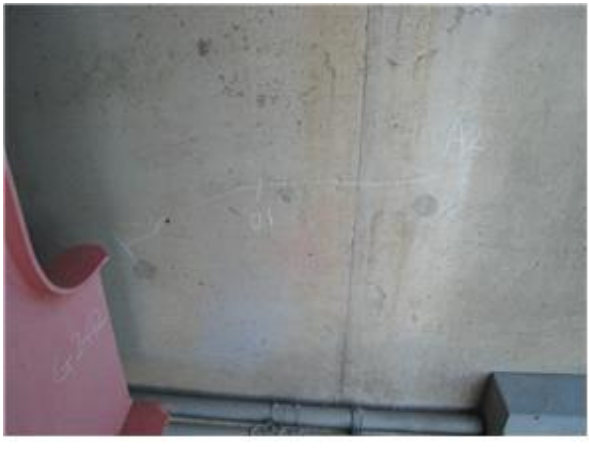
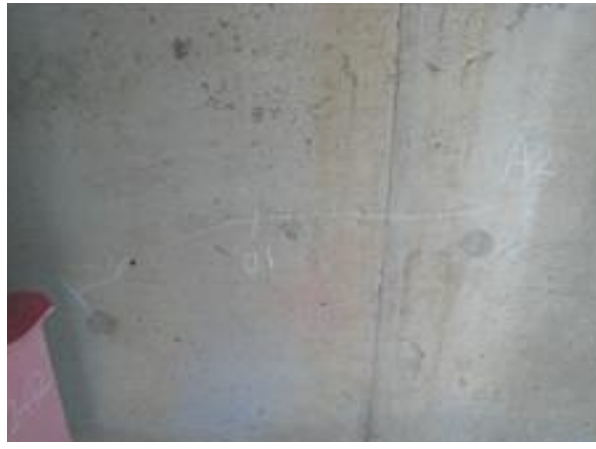
| A2 균열(폭 0.2mm/1.0m) | A2 균열(폭 0.2mm/1.0m) |

- 교대에 0.2mm균열이 조사 되었고, 균열의 경우 초기 건조수축, 온도변화, 거푸집 조기탈형 등의 복합적인 원인에 의한 균열로 부재의 내구성 확보 차원의 표면처리 등의 조치가 필요하며, 주기적인 점검을 통한 손상의 발생여부 확인 등의 유지관리가 요구된다.

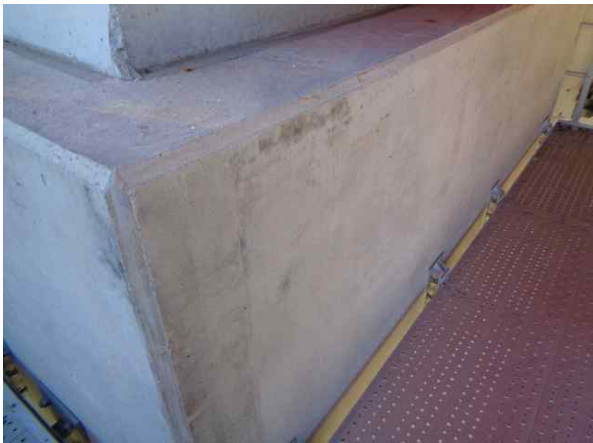
| P1 교평부 망상균열 (5.0m×1.0m) | P2 교평부 상면 폐콘크리트 적치 |

- 교각 코핑부에 발생한 망상균열은 폭 0.3mm미만 균열로 건조수축, 온도변화, 거푸집 조기탈형 등의 복합적인 원인에 의한 비구조적 소수의 미세균열로서 표면보수를 실시하여 내구성 확보가 바람직할 것으로 판단된다. 폐콘크리트 적치의 경우, 시공시 발생한 손상으로 청소 등의 정비가 요구된다. 교각은 주기적인 점검을 통한 손상의 진전여부 확인, 신규 손상 발생여부 확인 등의 유지관리가 필요하다.

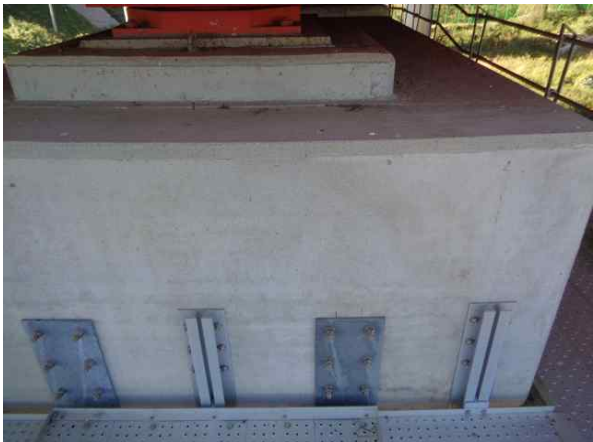
| P5 교평부 망상균열 (2.0m×1.0m) | — |

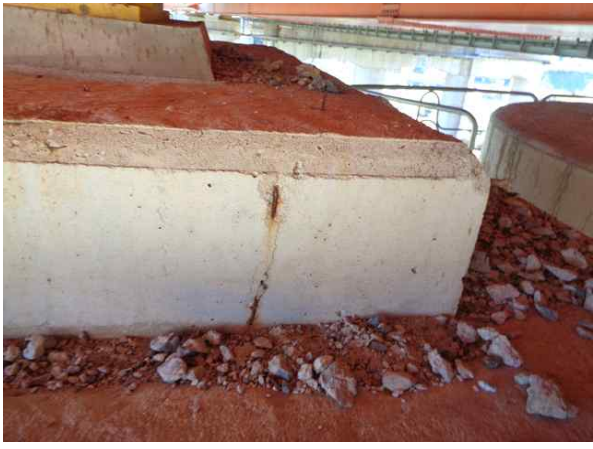
| P1-Sh1 받침콘크리트 파손(0.1m×0.3m) | — |

- 받침본체에서 발생한 받침콘크리트 파손의 경우, 시공시 외부충격 및 거푸집 조기탈형 등의 복합적인 원인에 의한 비구조적 파손으로 추정되며 공사중에 발생한 손상으로 하자보수 등의 유지관리가 필요하며, 받침의 경우 주기적인 점검을 통한 손상의 발생여부 확인 등의 유지관리가 필요하다.

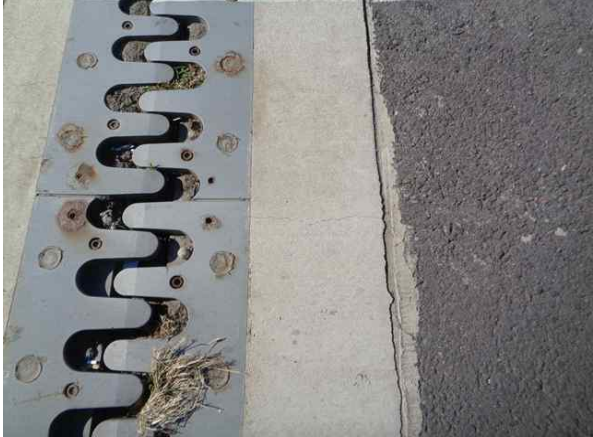
| A2 후타재 균열 (0.2mm/0.3m×10EA) | A2 본체 이물질퇴적 |

- 신축이음에 발생한 후타재 균열 및 망상균열, 박락의 경우, 초기 건조수축 균열, 차량 통행하중 및 충격 등으로 인한 손상으로 판단되며, 경미한 손상으로 시급한 보수 보다는 손상의 진전시, 신규 손상 발생 시 일괄보수를 실시하는 유지관리가 필요하다. 본체에서는 차량통행으로 인한 분산먼지, 우수에 의한 갯길측 체수 등에 의한 본체 부식 등의 손상이 발생하였고, 주기적인 정비를 통한 유지관리가 필요하다.

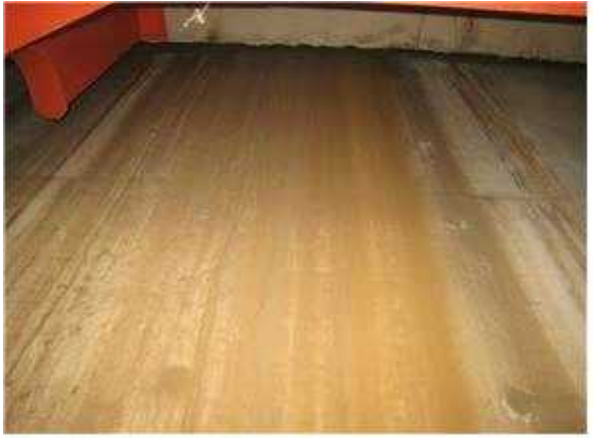
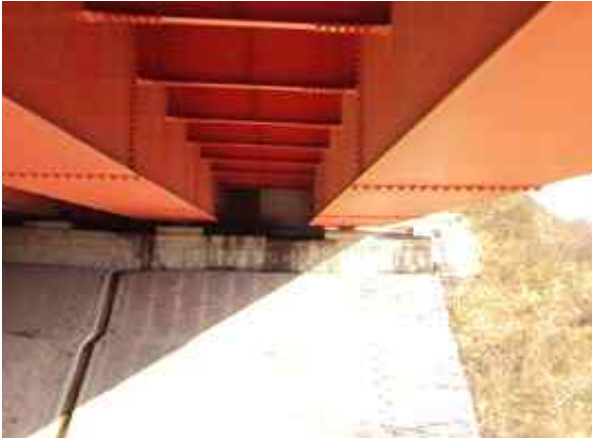
| A2 하부 누수 | A2 하부 누수 |

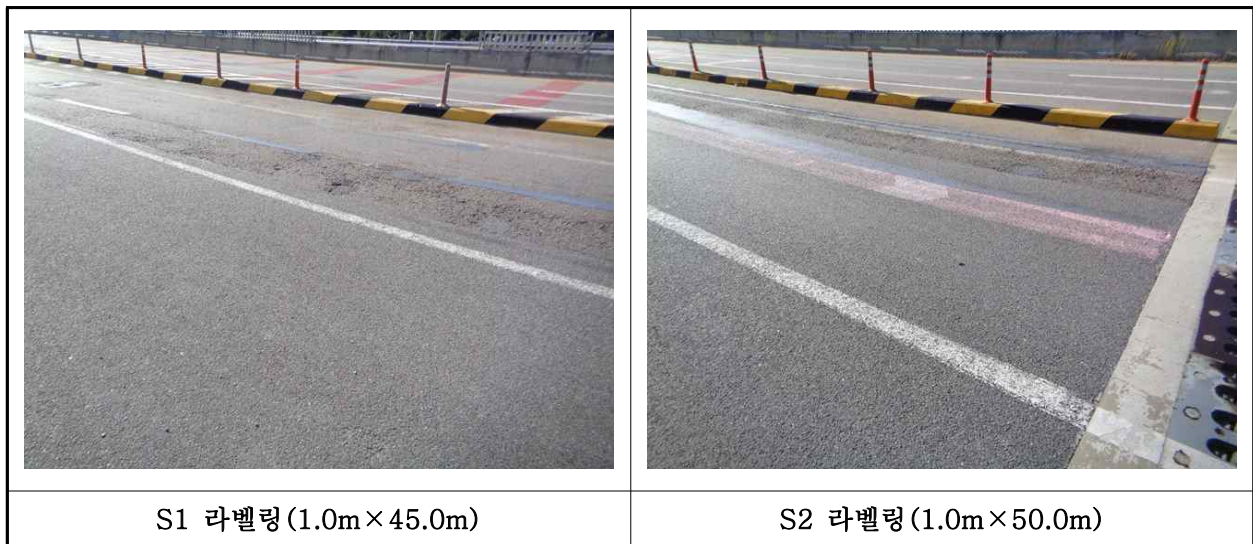
【사진 1.3.20】 교면포장 손상현황

- 현장조사 결과 주행에 영향을 줄만한 손상은 조사되지 않았고, 일부 구간에서 라벨링이 확인되었다.

- 교면포장은 중차량 통행 및 공용중 열화에 의한 라벨링이 확인 되었고, 손상은 현재 미미한 상태이며, 주기적인 점검을 통한 손상의 진전여부 확인 후 진전시 재포장 등의 유지관리가 필요 할 것으로 사료된다.

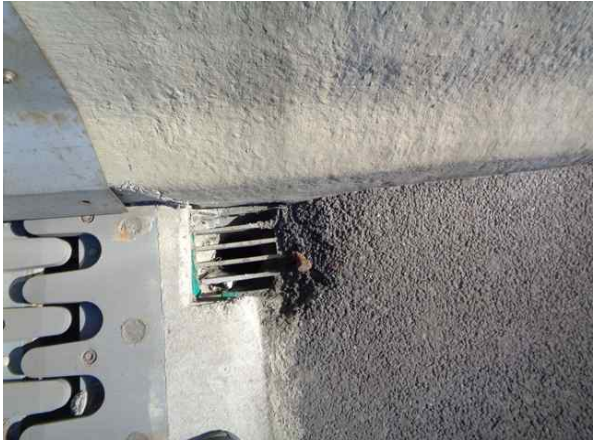
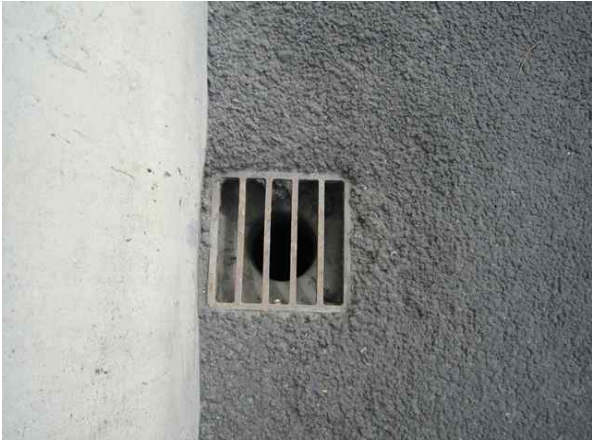
| 배수구 상태 양호 | 배수구 상태 양호 |

- 배수구는 현재 양호한 상태이나, 공용기간 경과 및 추량통행에 의한 비산물퇴적 등의 원인으로 이물질퇴적, 그로인한 체수, 배수관 부식 등의 손상이 발생할 수 있으므로, 주기적인 정비를 통한 유지관리가 필요하다.

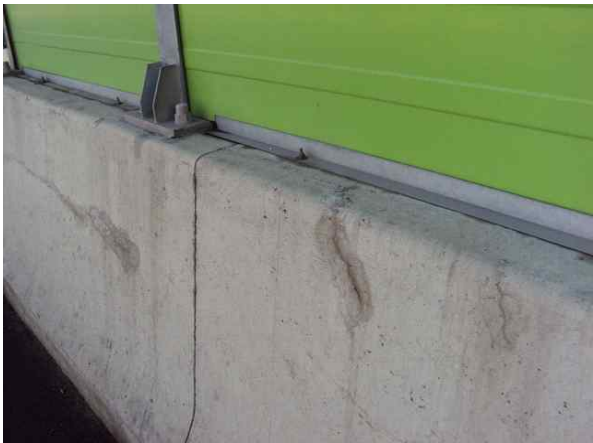
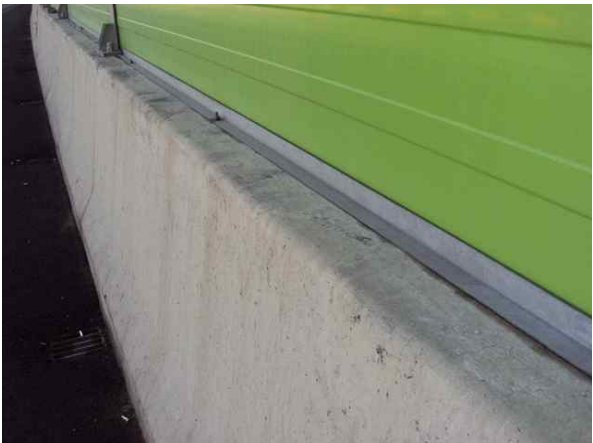
| S1 방호벽 균열 (0.2mm/0.4m×5EA) | S1 방호벽 균열 (0.2mm/0.8m) |

- 방호벽에 발생한 균열은 초기 건조수축, 거푸집 조기탈형 등에 의한 손상으로 부재의 내구성 확보를 위한 표면보수, 주입보수가 필요하며, S4에 발생한 파손의 경우, 외부 충격에 의한 손상으로 단면보수가 등의 유지관리가 필요할 것으로 사료된다.

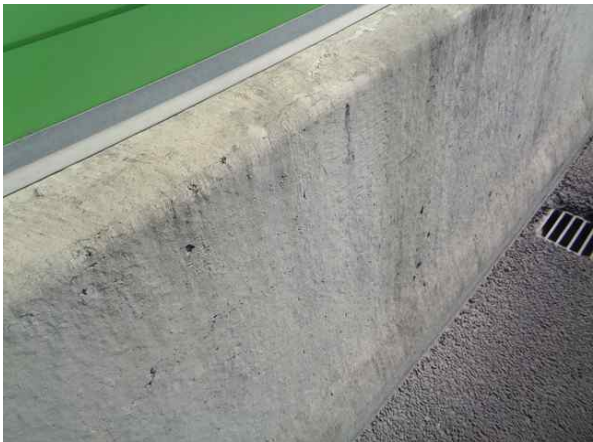
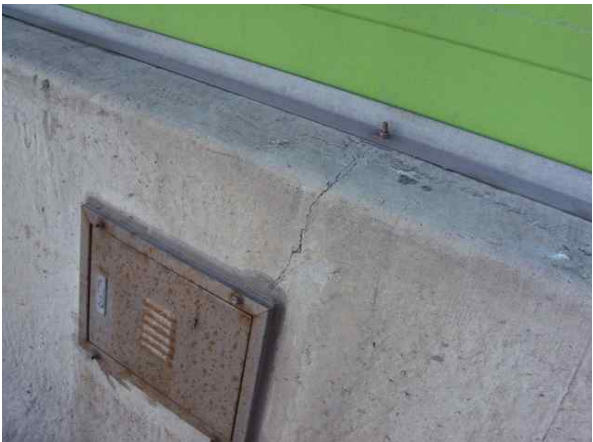
| S2 방호벽 균열부 (0.2mm/7.0m) | S2 방호벽 균열부 (0.3mm/0.5m) |

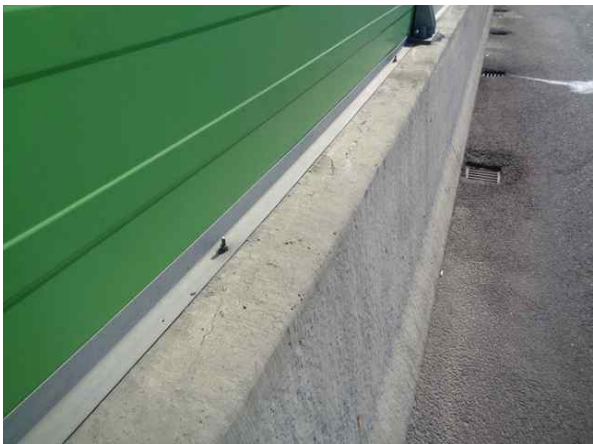
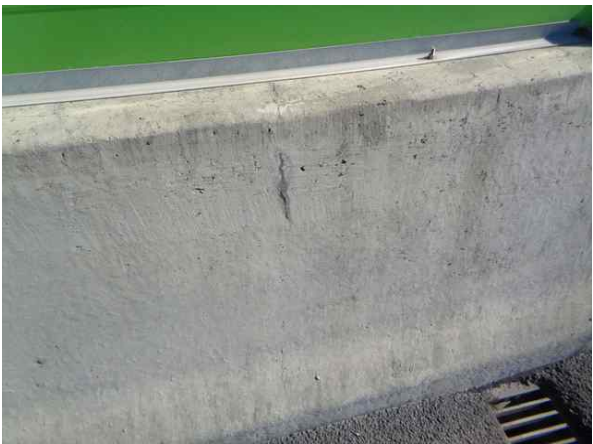
| S3 방호벽 균열부 (0.2mm/2.5m) | S3 방호벽 균열부 (0.3mm/1.1m) |

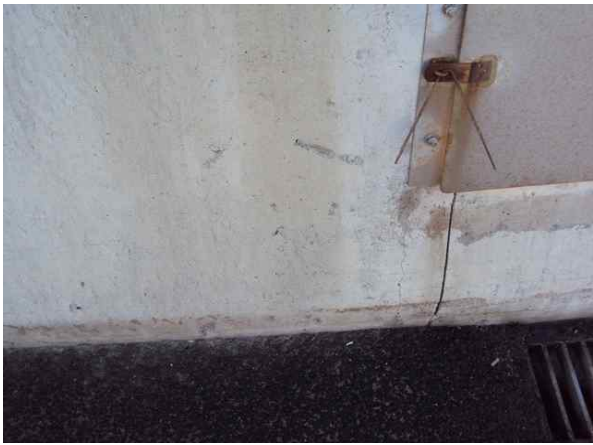
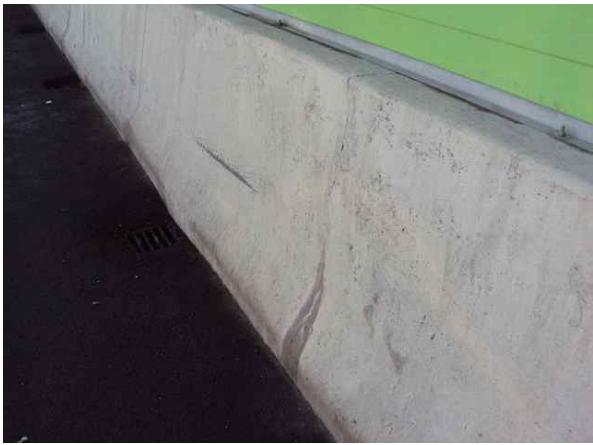
| S4 방호벽 균열(0.2mm/0.5m) | S5 방호벽 균열(0.2mm/1.2m) |

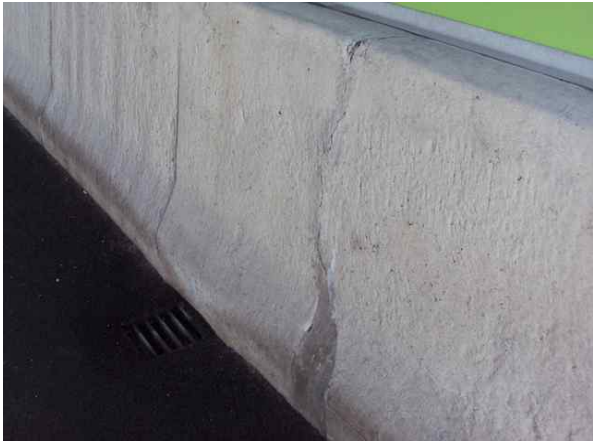
| S6 방호벽 균열(0.3mm/1.2m) | S4 파손(1.0m×0.3m) |

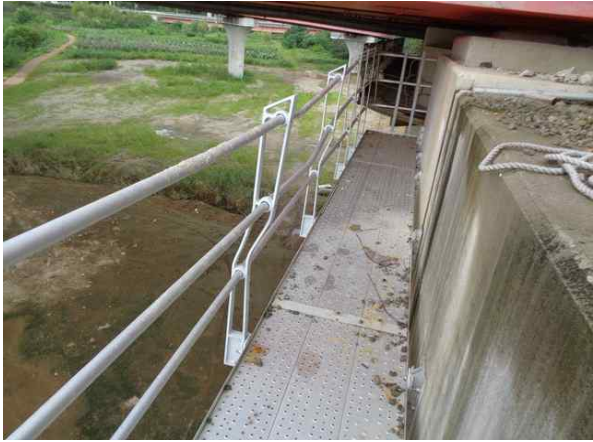
| <p>P4 점검로 파손(1EA)</p> | <p>—</p> |

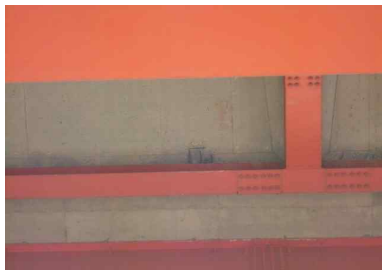
| ① 바닥판 박리 - 진전 여부확인 | ② 거더외부 도장박리 - 부식 등의 진전 여부확인 | |
