## **28. 서문22교(문산)**

## 28. 서문22교(문산)

본 시설물은 경기도 고양시 덕양구 원당동 572-2에 위치한 교량으로 총 연장 503.0m, 폭 15.9m로 시공되어 있다.

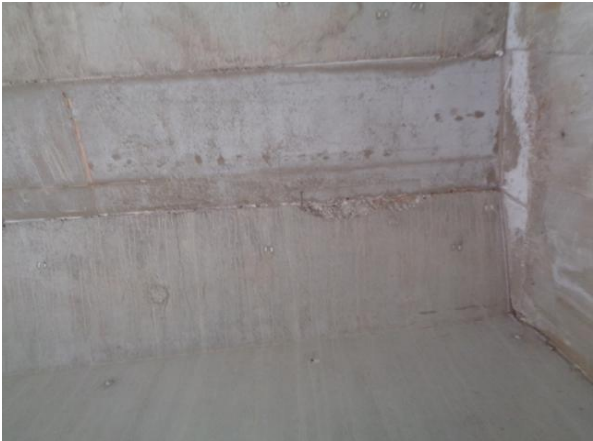
| 바닥판 하면 S3 파손(0.2×4.0) | 바닥판 하면 S6 망상균열(70.0×3.0) |

- 바닥판하면에 발생한 파손은 초기 건조수축, 온도변화, 거푸집 조기탈형, 우수유입, 수분접촉 등에 의해 발생된 것으로 판단되며, 내구성 확보 차원에서 단면보수 등의 보수를 실시하는 것이 필요하다.
- 망상균열, 백태는 초기 건조수축, 온도변화, 우수유입 등에 의해 발생된 것으로 판단되며, 내구성 확보 차원에서 표면처리를 실시하는 것이 필요하다.

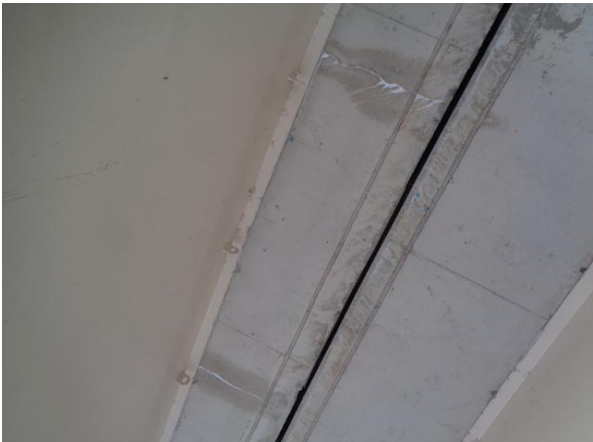
| 바닥판 하면 S6 백태(0.1×0.5×2EA) | 바닥판 하면 S7 망상균열(75.0×3.3×2EA) |

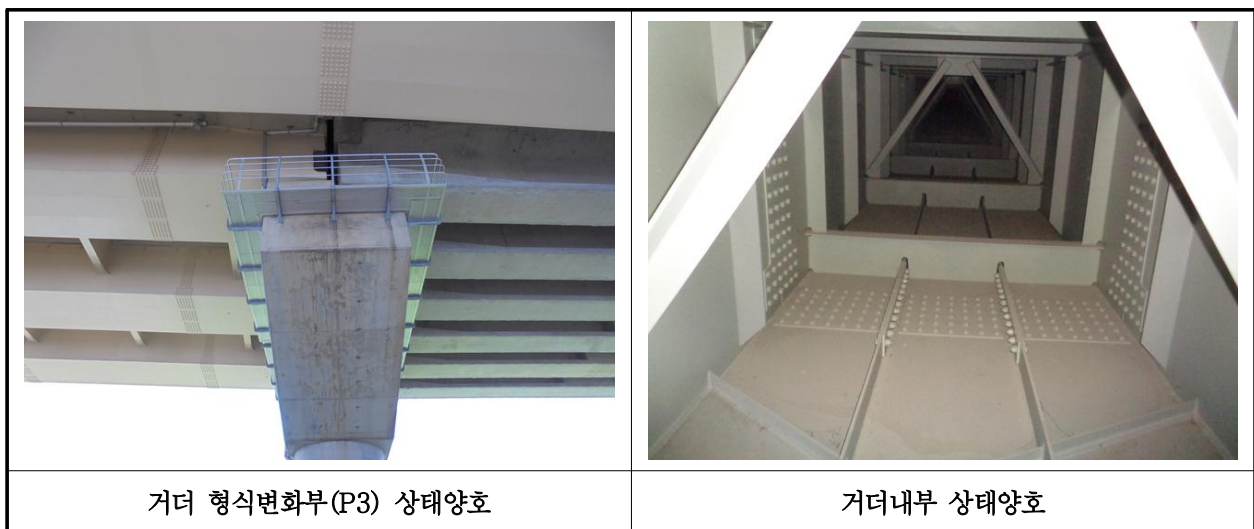
【사진 28.3.5】 거더 손상현황

- 거더에 대한 현장조사 결과 안전성에 영향을 미칠만한 손상은 조사되지 않았으며, 전반적으로 양호한 상태로 확인되었다.

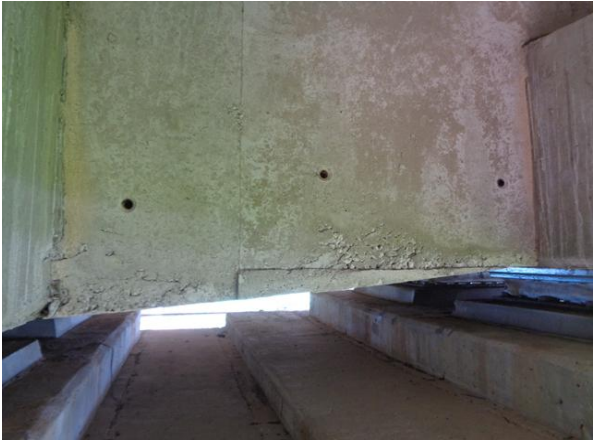
| <p>가로보 S1 G4~5 재료분리(1.0×0.2)</p> | <p>가로보 S2 G1~2 재료분리(1.0×0.2)</p> |

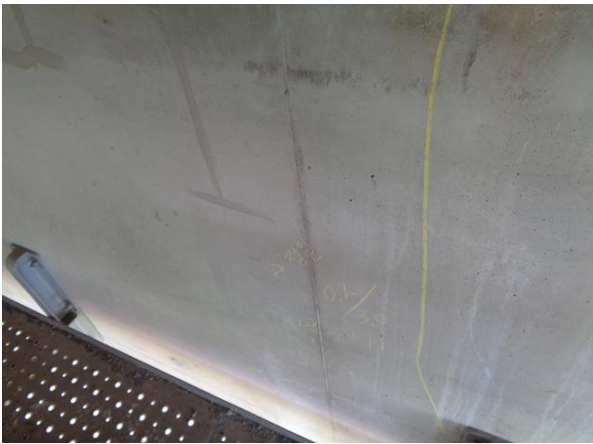
| <p>P1 코핑부 균열 (Cw=0.3mm미만)</p> | <p>P5 기둥부 망상균열 (2.5×1.0)</p> |

- 교각에 발생한 균열 및 파손은 건조수축, 온도변화, 외부충격 등의 복합적인 원인에 의한 비구조적 소수의 미세균열, 단면손상으로서 표면보수, 단면보수를 실시하여 내구성 확보가 바람직할 것으로 판단된다.

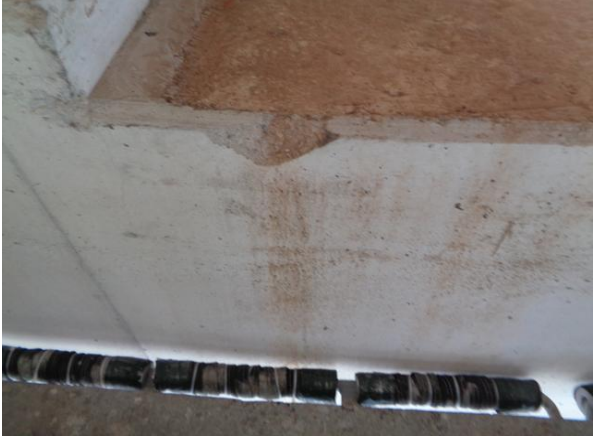
| <p>P4 코핑부 파손 (0.2×0.1)</p> | <p>P3 기존보수부 상태양호</p> |

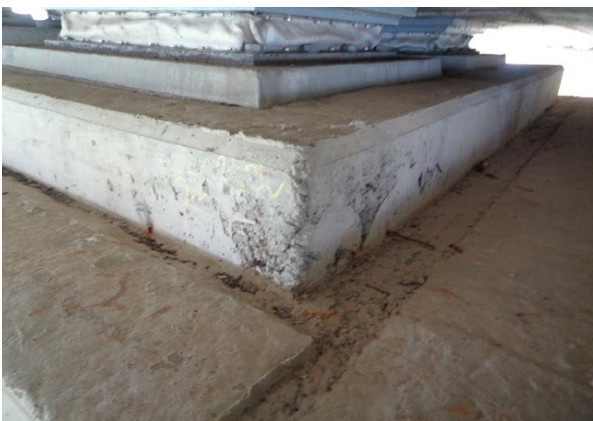
| P2-Sh9 받침콘크리트 재료분리(0.5×0.2) | P3 교량받침 상태양호 |

- 반침콘크리트 재료분리는 다짐불량, 온도변화 등의 복합적인 원인에 의한 비구조적 손상으로 금회 일괄보수 보다는 주기적인 점검을 통한 손상의 진진 및 신규 손상 발생 시 단면보수 등의 보수가 필요할 것으로 판단된다.

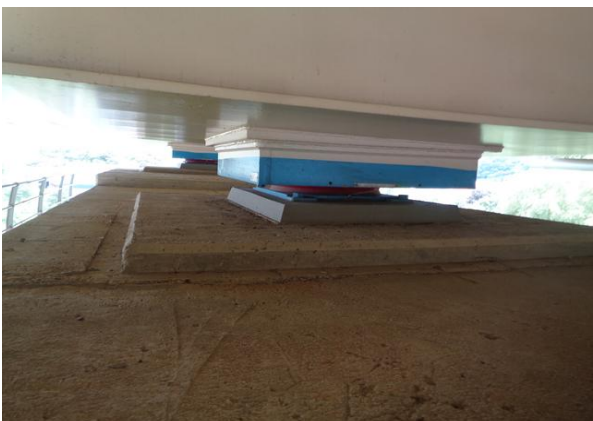
| P4 교량받침 상태양호 | P6 교량받침 상태양호 |

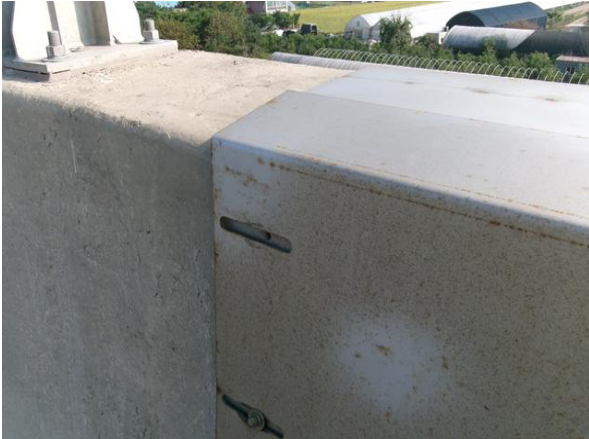
| A1 차수판 앵커탈락(1EA) | P3 차수판 앵커탈락(3EA) |

- 신축이음에 발생한 차수판 앵커볼트 탈락 및 하부 누수의 경우, 온도변화, 초기 건조수축 균열, 차량 통행하중 및 충격 등으로 인한 손상으로 판단되며, 앵커볼트 정비 및 물받이 정비 등의 보수를 실시하는 유지관리가 필요하다.

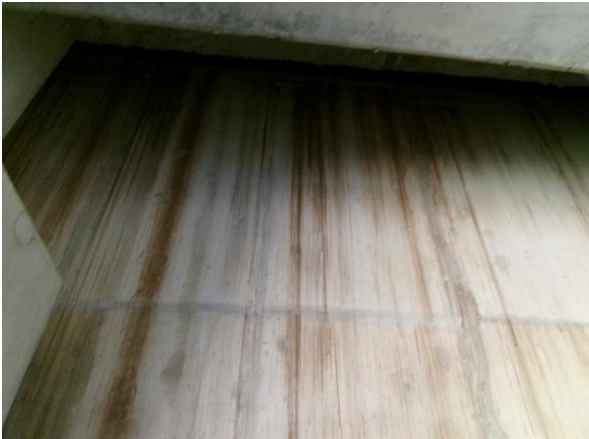
| A1 신축이음 하부 누수 | A2 상태양호 |

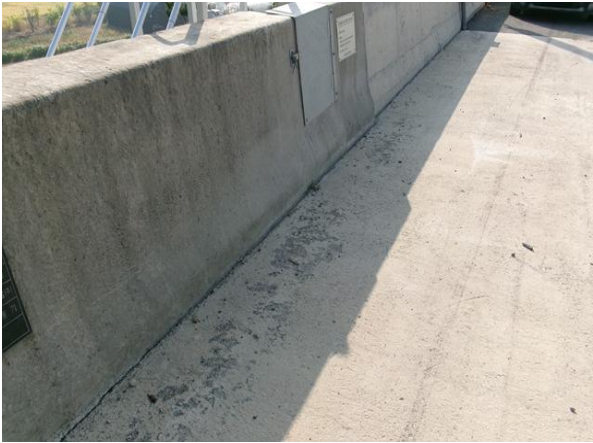
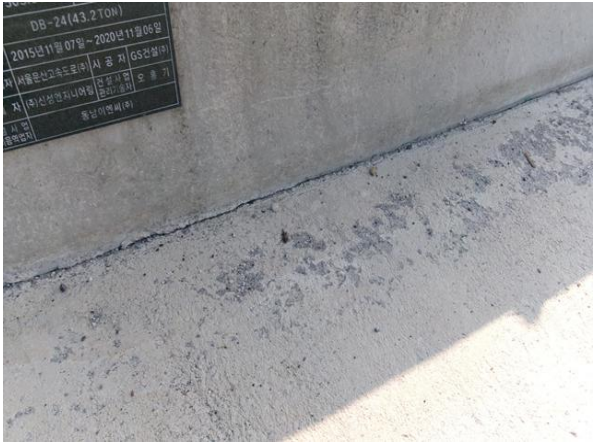
| S1 접속부 포장 박리 (0.5×3.0) | S1 접속부 포장 박리 (0.5×3.0) |

- 교면포장은 아스콘에 균열이나 소성변형, 포트홀 등의 손상이 없는 상태로, 구배불량에 의한 물고임 현상도 발생하지 않은 상태이다. 다만, 접속부 콘크리트 포장 박리가 일부 조사되었고, 손상부는 지속적인 우수유입 및 다짐불량 등에 의한 복합적인 손상으로, 갓길측에 발생한 손상으로 주행차량에 영향을 적은 상태로 주의관찰 후 보수하는 유지관리가 필요하다.

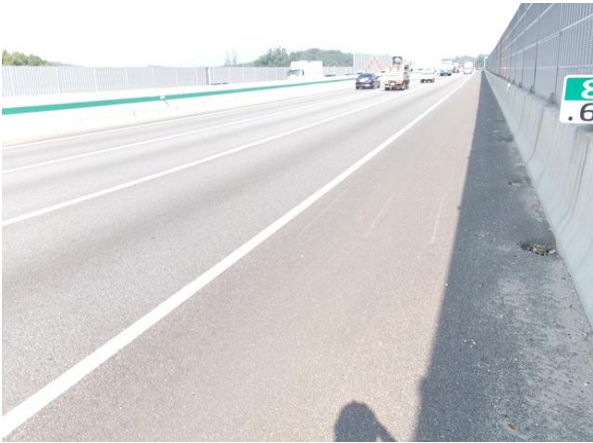
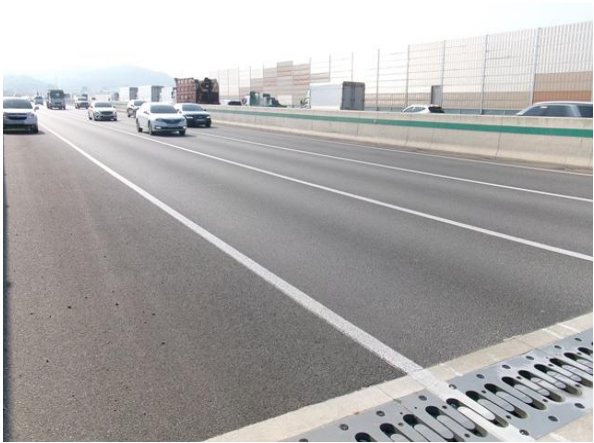
| 교면포장 상태양호 | 교면포장 상태양호 |

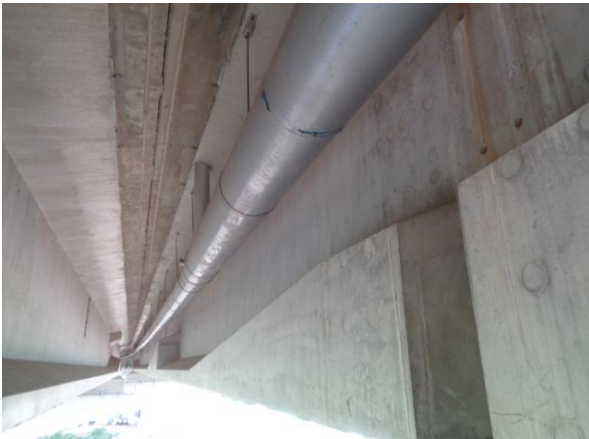
| <p>배수관 상태양호</p> | <p>배수구 상태양호</p> |

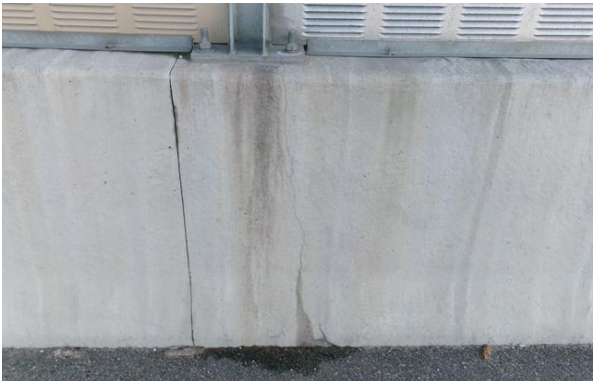
| S1 균열 (Cw=0.3mm미만) | S2 균열부 백태 (0.1×1.5) |

- 방호벽에 발생한 균열 및 백태는 건조수축, 공용기간 증가, 우수유입 등에 의한 손상으로 현재 경미한 상태로 시급한 보수 보다는 손상의 진전시, 신규 손상 발생 시 일괄보수를 실시하는 유지관리가 필요하다.

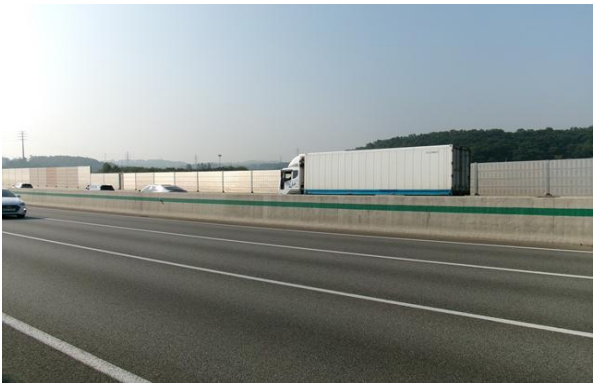
| S3 중앙분리대 균열 (Cw=0.3mm미만, 20EA) | S4 중앙분리대 균열 (Cw=0.3mm미만, 19EA) |

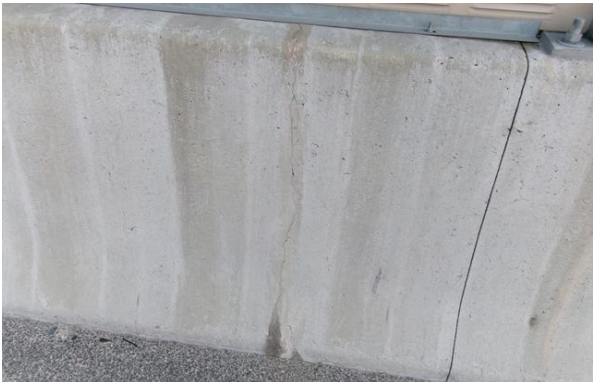
| S5 균열 (Cw=0.3mm미만) | S8 균열부 백태 (0.1×0.5) |

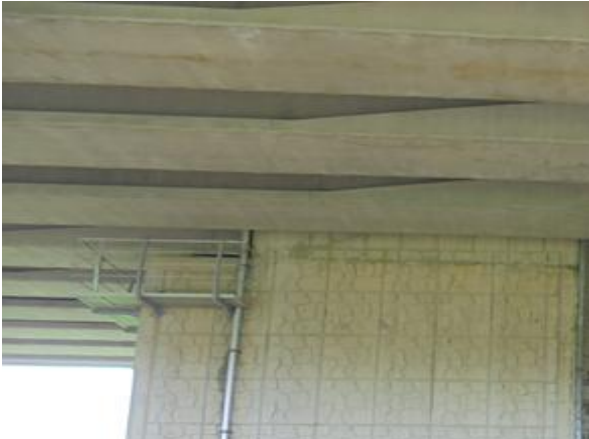
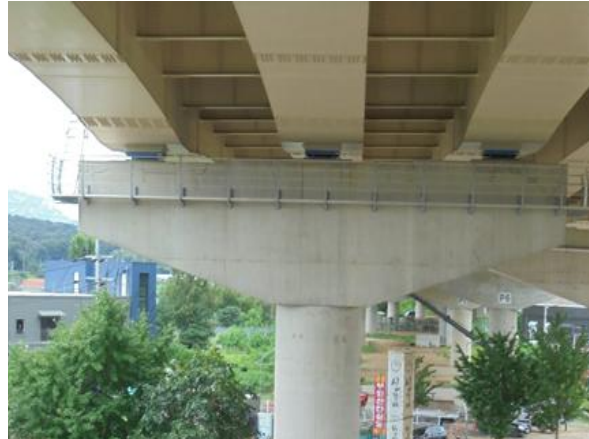
| <p>점검로 상태양호</p> | <p>점검로 상태양호</p> |

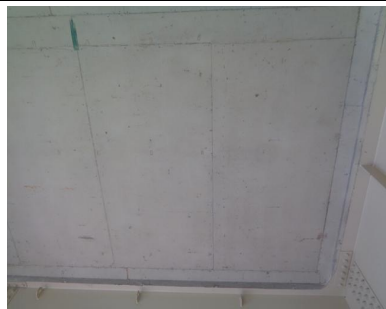
| ① 바닥판 하면 망상균열, 백태 등 - 진전 여부확인 | ② 하부구조 백태 - 진전 여부확인 | |
