## **33. 대원2교**

### 33.1 시설물의 개요

본 시설물은 경기도 파주시 조리읍 대원리 1333-3에 위치한 교량으로 총 연장 115.0m, 폭 24.6m로 시공되어 있다.

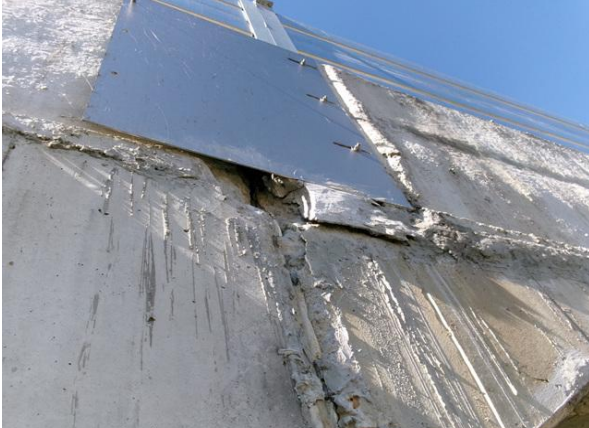
| <p>S1 측면 파손(0.3×0.5)</p> | <p>바닥판 하면 상태양호</p> |

- 교대(A1측)에 접하는 바닥판하면에 발생한 파손은 다짐불량, 거푸집 조기탈형 등의 복합적인 원인에 의한 손상으로 교량의 내구성 확보를 위해 단면보수를 실시하는 것이 바람직할 것으로 판단된다.

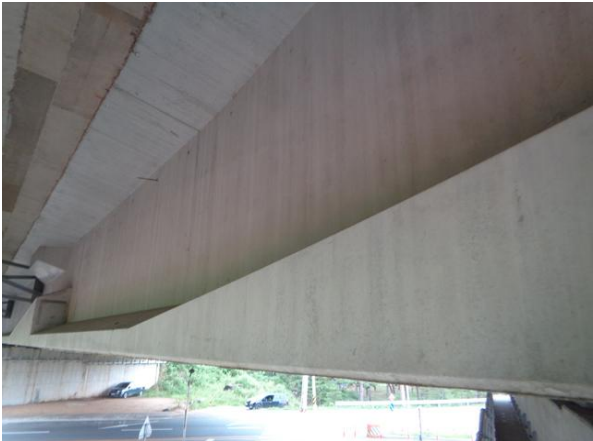
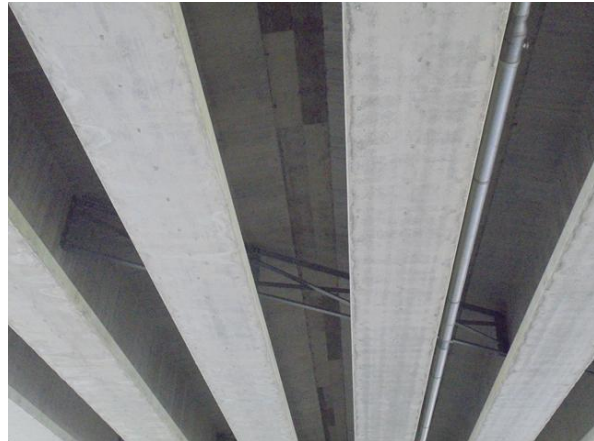
- 거더에 대한 현장조사 결과 안전성에 영향을 미칠만한 손상은 조사되지 않았으며, 현재 손상이 없는 양호한 상태로 확인되었다.

| <p>거더 상태양호</p> | <p>거더 상태양호</p> |

- 거더는 현재 손상이 없는 양호한 상태이며, 주기적인 점검을 통한 손상의 발생여부 확인 등의 유지관리가 요구된다.

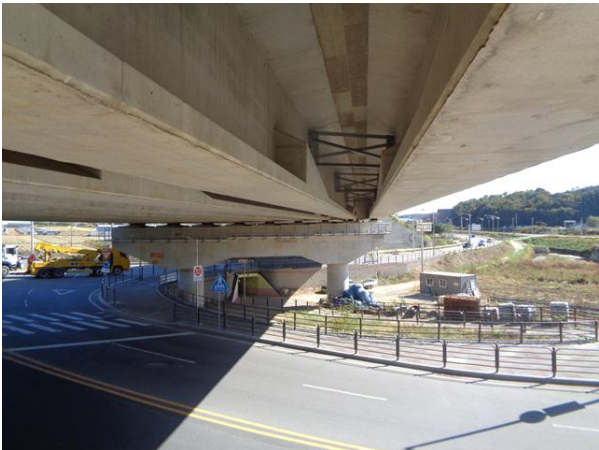
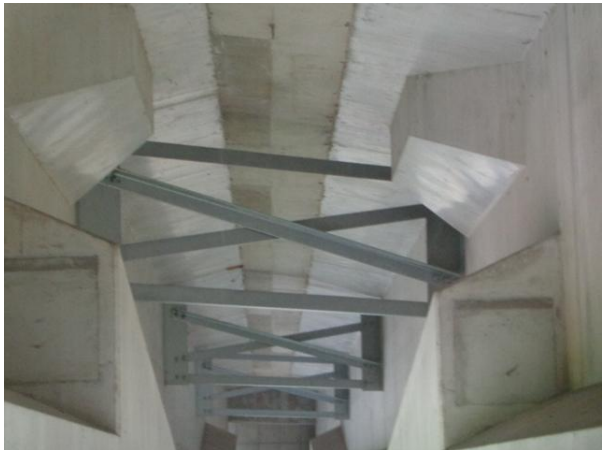
- 가로보에 대한 현장조사 결과, 손상이 없는 양호한 상태로 확인되었다.

| <p>가로보 상태양호</p> | <p>가로보 상태양호</p> |

- 가로보는 현재 손상이 없는 양호한 상태이며, 주기적인 점검을 통한 손상의 발생여부 확인 등의 유지관리가 요구된다.

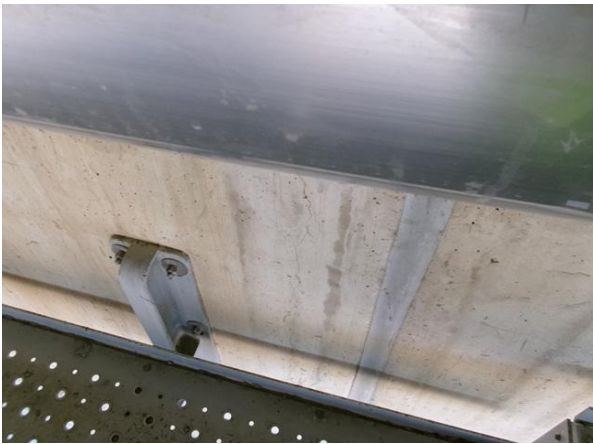
| A1 균열(Cw=0.3mm미만) | A1 흉벽 균열(Cw=0.3mm미만) |

- 교대에 신축이음을 통한 우수유입으로 인한 누수흔적이 확인되었고, 그 외의 손상인 균열, 백태의 경우 건조수축, 온도변화, 거푸집 조기탈형, 우수유입 등의 복합적인 원인에 의한 균열로 부재의 내구성 확보 차원의 표면처리 등의 조치가 필요하다.
- 신축이음 하부를 통한 누수에 대해 지속적인 주의관찰을 실시하는 유지관리가 요구된다.

| 구분 | 손상 내용 | 단위 | 물량 | 개소 | 보수방안 | 우선순위 |
|---|---|---|---|---|---|---|
| 교대 | 균열 (0.3mm미만) | m | 15.00 | 5 | 표면처리 | 하자 |

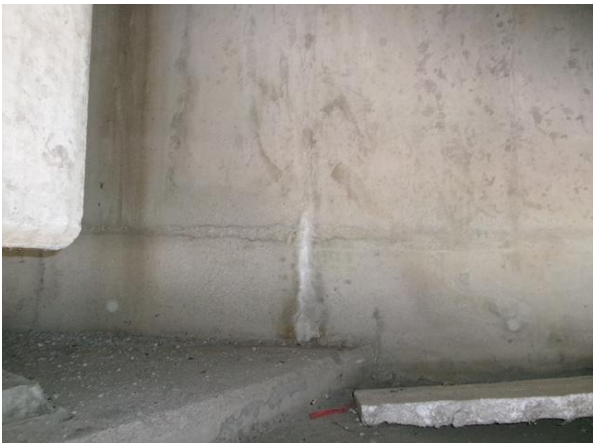
| A1 균열부 백태(0.1×0.5) | A2 누수흔적-조사당시 양호 |

| 구분 | 손상 내용 | 단위 | 물량 | 개소 | 보수방안 | 우선순위 |
|---|---|---|---|---|---|---|
| | 균열부 백태 | m <sup>2</sup> | 0.15 | 3 | 표면처리 | 하자 |

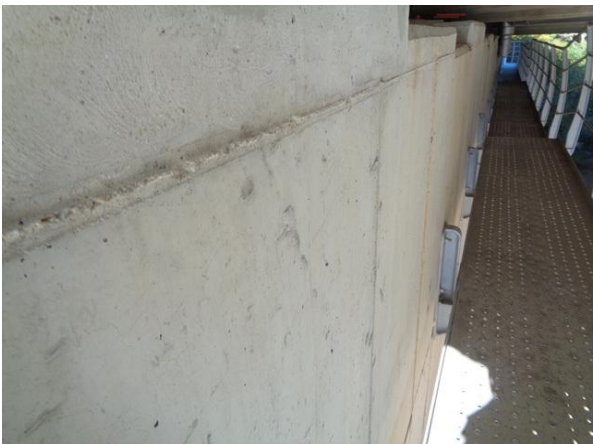
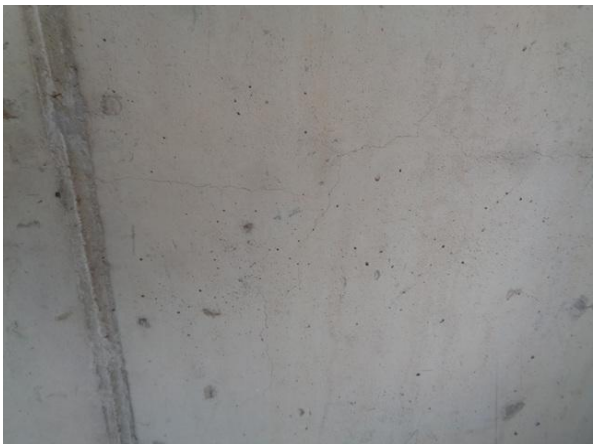
| A2 망상균열(29.0×1.2) | A2 망상균열(29.0×1.2) |

| 구분 | 손상 내용 | 단위 | 물량 | 개소 | 보수방안 | 우선순위 |
|---|---|---|---|---|---|---|
| | 망상균열 | m <sup>2</sup> | 34.80 | 1 | 표면처리 | 하자 |

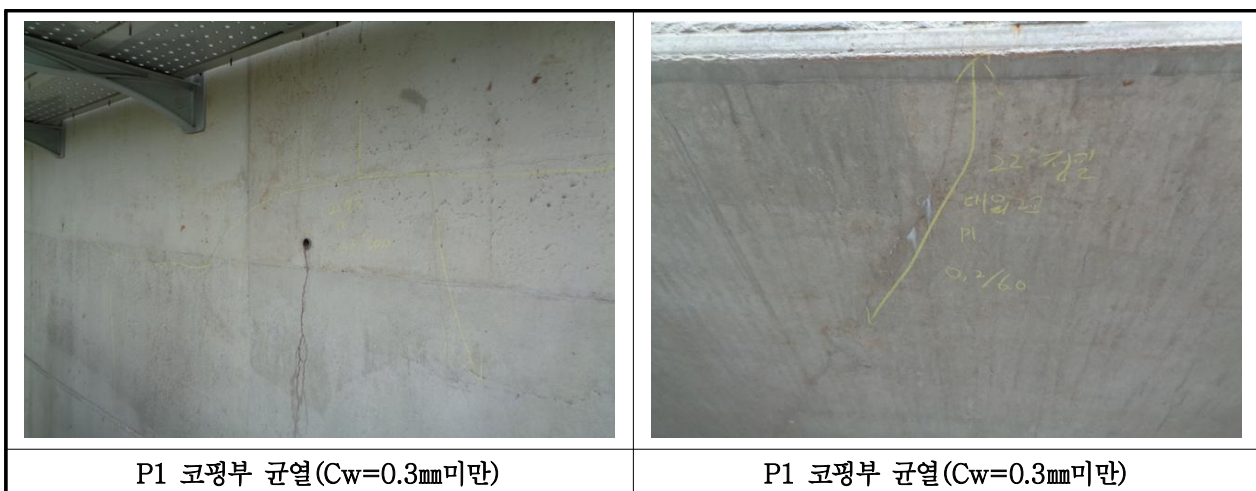
【사진 33.3.11】 교각 손상현황

- 교각에 대한 현장조사 결과, 폭 0.3mm미만 균열이 조사되었다.

- 교각 코핑부에 발생한 균열은 건조수축, 온도변화, 거푸집 조기탈형 등의 복합적인 원인에 의한 비구조적 소수의 미세균열로 표면보수를 실시하여 내구성 확보가 바람직할 것으로 판단된다.

| 구분 | 손상 내용 | 단위 | 물량 | 개소 | 보수방안 | 우선순위 |
|---|---|---|---|---|---|---|
| 교각 | 균열 (0.3mm미만) | m | 26.00 | 2 | 표면처리 | 하자 |

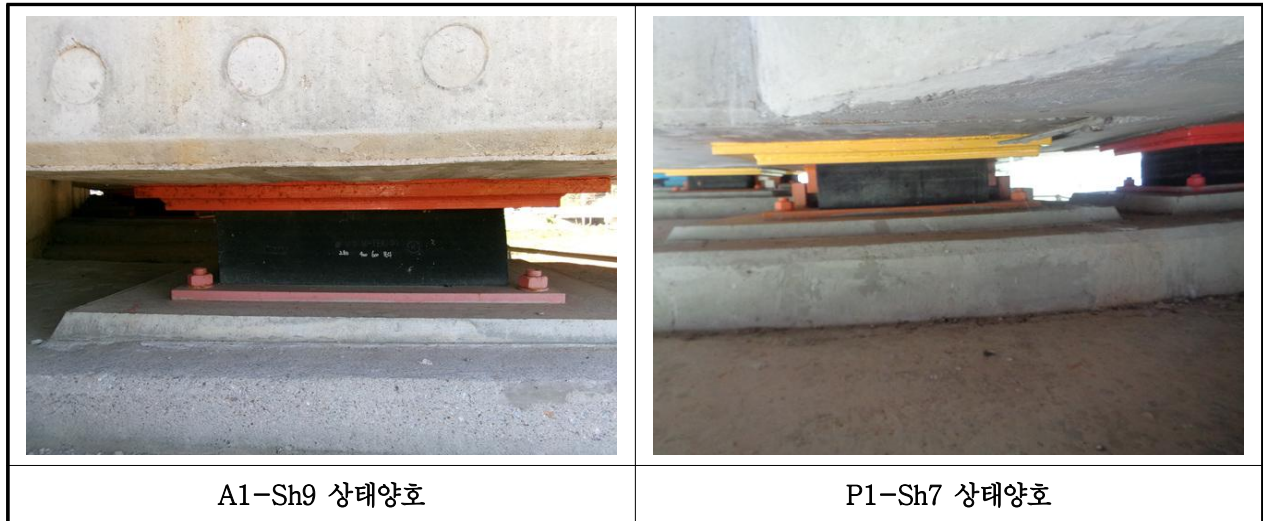
【사진 33.3.13】 교량받침 손상현황

- 받침본체 및 몰탈, 콘크리트 모두 양호한 상태로 조사되었으나, 플레이트 도장 및 콘크리트 균열 등에 대하여 주기적인 점검을 통한 유지관리가 필요할 것으로 판단된다.

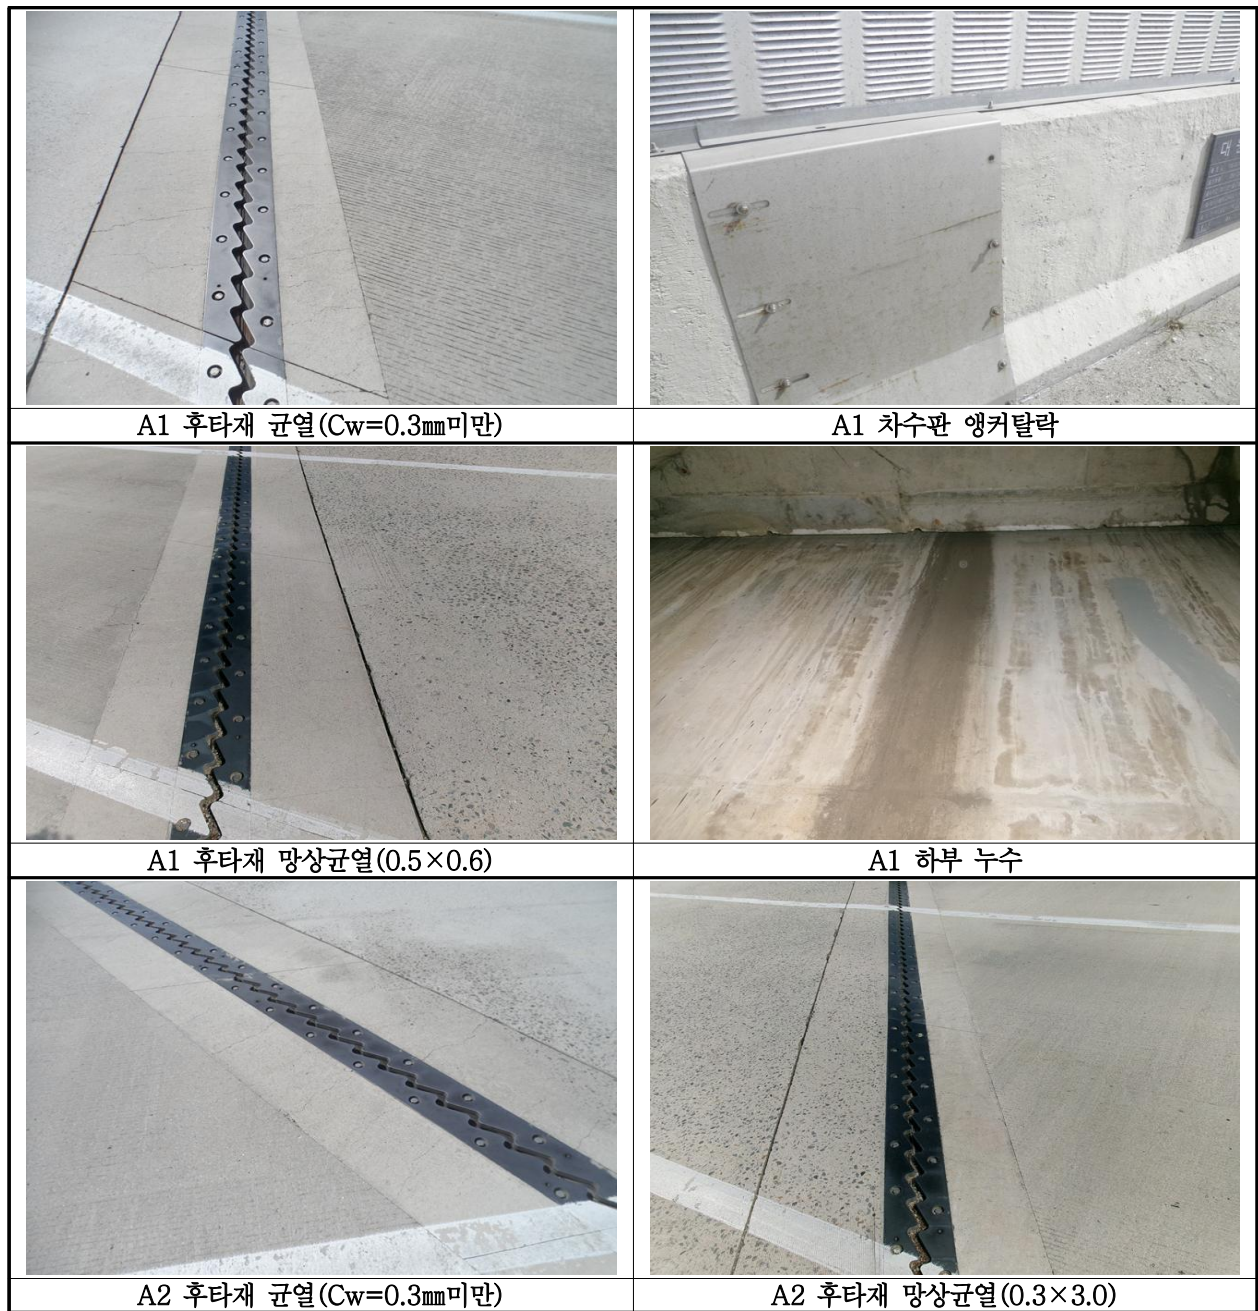
【사진 33.3.17】 신축이음장치 손상현황

- 신축이음 현장조사 결과 후타재 균열(0.3mm미만) 및 망상균열, 하부 누수, 차수판 앵커탈락 등의 손상이 조사되었다.

- 신축이음에 발생한 후타재 균열, 하부 누수의 경우, 초기 건조수축 균열, 차량 통행하중 및 충격 등으로 인한 손상으로 판단되며, 균열 보수 및 물받이 정비 등의 보수를 실시하는 유지관리가 필요하다.

| 구분 | 손상 내용 | 단위 | 물량 | 개소 | 보수방안 | 우선순위 |
|---|---|---|---|---|---|---|
| 신축이음 | 후타재 균열 (0.3mm미만) | m | 34.00 | 84 | 표면처리 | 하자 |
| | 하부 누수 | m | 2.60 | 5 | 재설치 | 하자 |

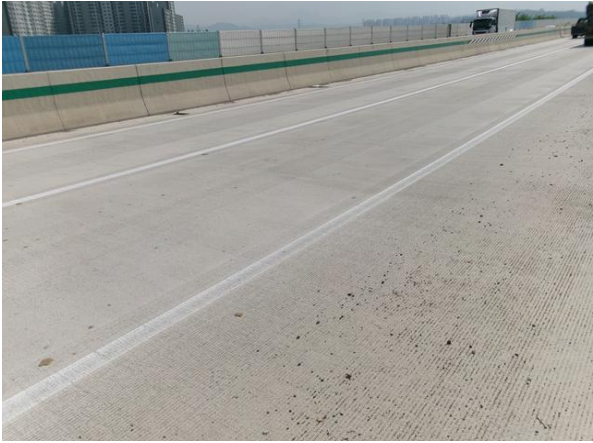
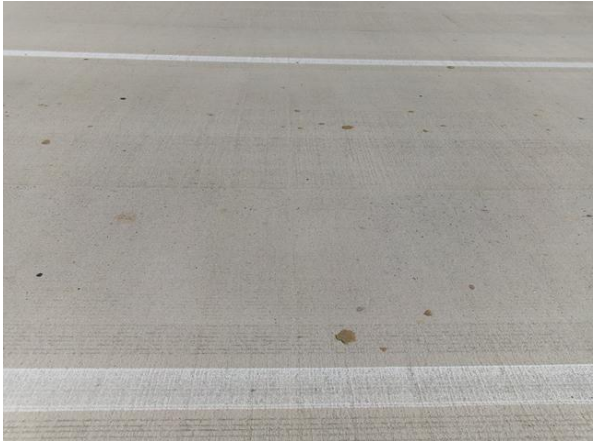
| S2 서울방향 망상균열(6.0×60.0) | S2 서울방향 망상균열(6.0×60.0) |

- 교면포장은 구매불량에 의한 물고임 현상은 없는 상태이며, 포장부 콘크리트 망상균열이 조사되었다. 상기 손상부는 중차량의 통행 및 다짐불량 등에 의한 복합적인 손상으로, 주행차량의 사용성 확보차원의 보수가 필요할 것으로 사료된다.

| 구분 | 손상 내용 | 단위 | 물량 | 개소 | 보수방안 | 우선순위 |
|---|---|---|---|---|---|---|
| 교면포장 | 망상균열 | m <sup>2</sup> | 330.00 | 1 | 표면처리 | 하자 |

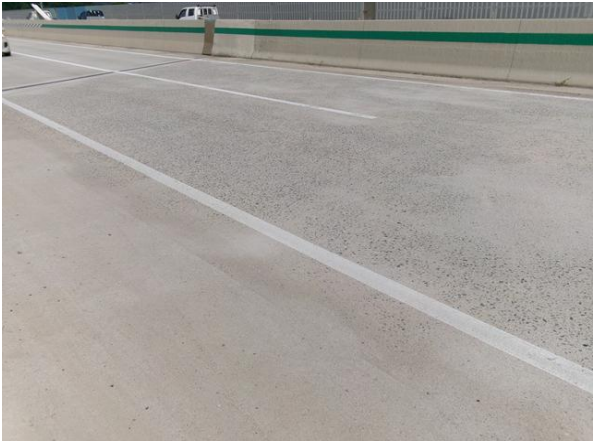
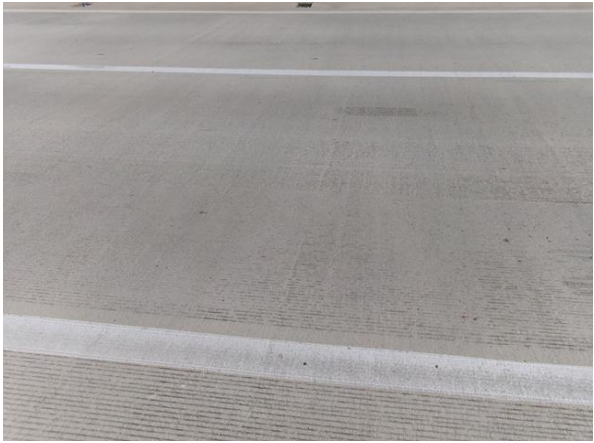
| S1 서울방향 접속부 망상균열(5.5×7.0) | S2 서울방향 접속부 망상균열(5.5×7.0) |

| 구분 | 손상 내용 | 단위 | 물량 | 개소 | 보수방안 | 우선순위 |
|---|---|---|---|---|---|---|
| | 접속부 망상균열 | m <sup>2</sup> | 77.00 | 2 | 표면처리 | 하자 |

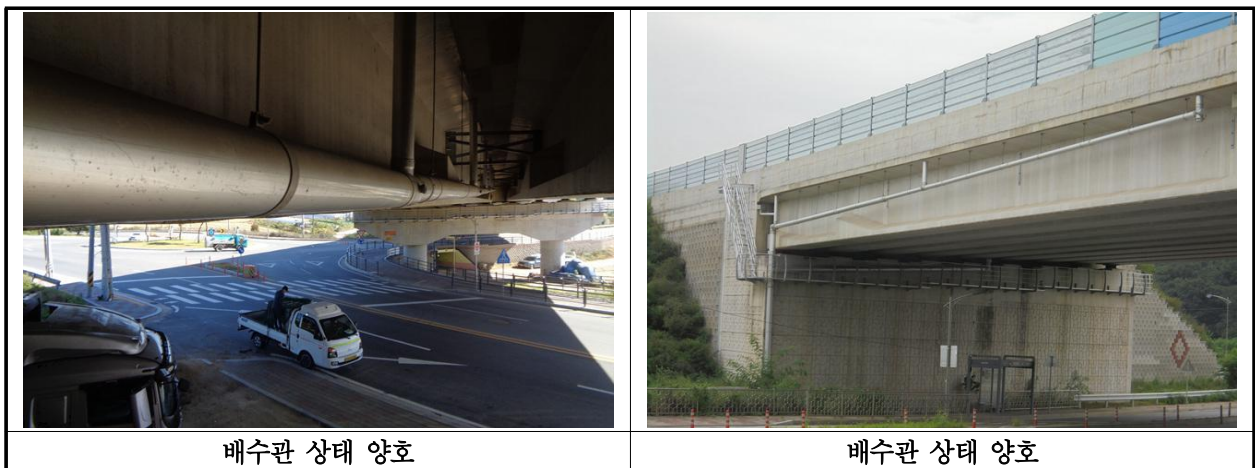
【사진 33.3.22】 배수시설 손상현황

- 배수시설에 대한 현장조사 결과, 손상이 없는 양호한 상태로 확인되었다.

- 배수구는 현재 양호한 상태이나, 공용기간 경과 및 추량통행에 의한 비산물퇴적 등의 원인으로 이물질퇴적, 그로인한 체수, 배수관 부식 등의 손상이 발생할 수 있으므로, 주기적인 정비를 통한 유지관리가 필요하다.

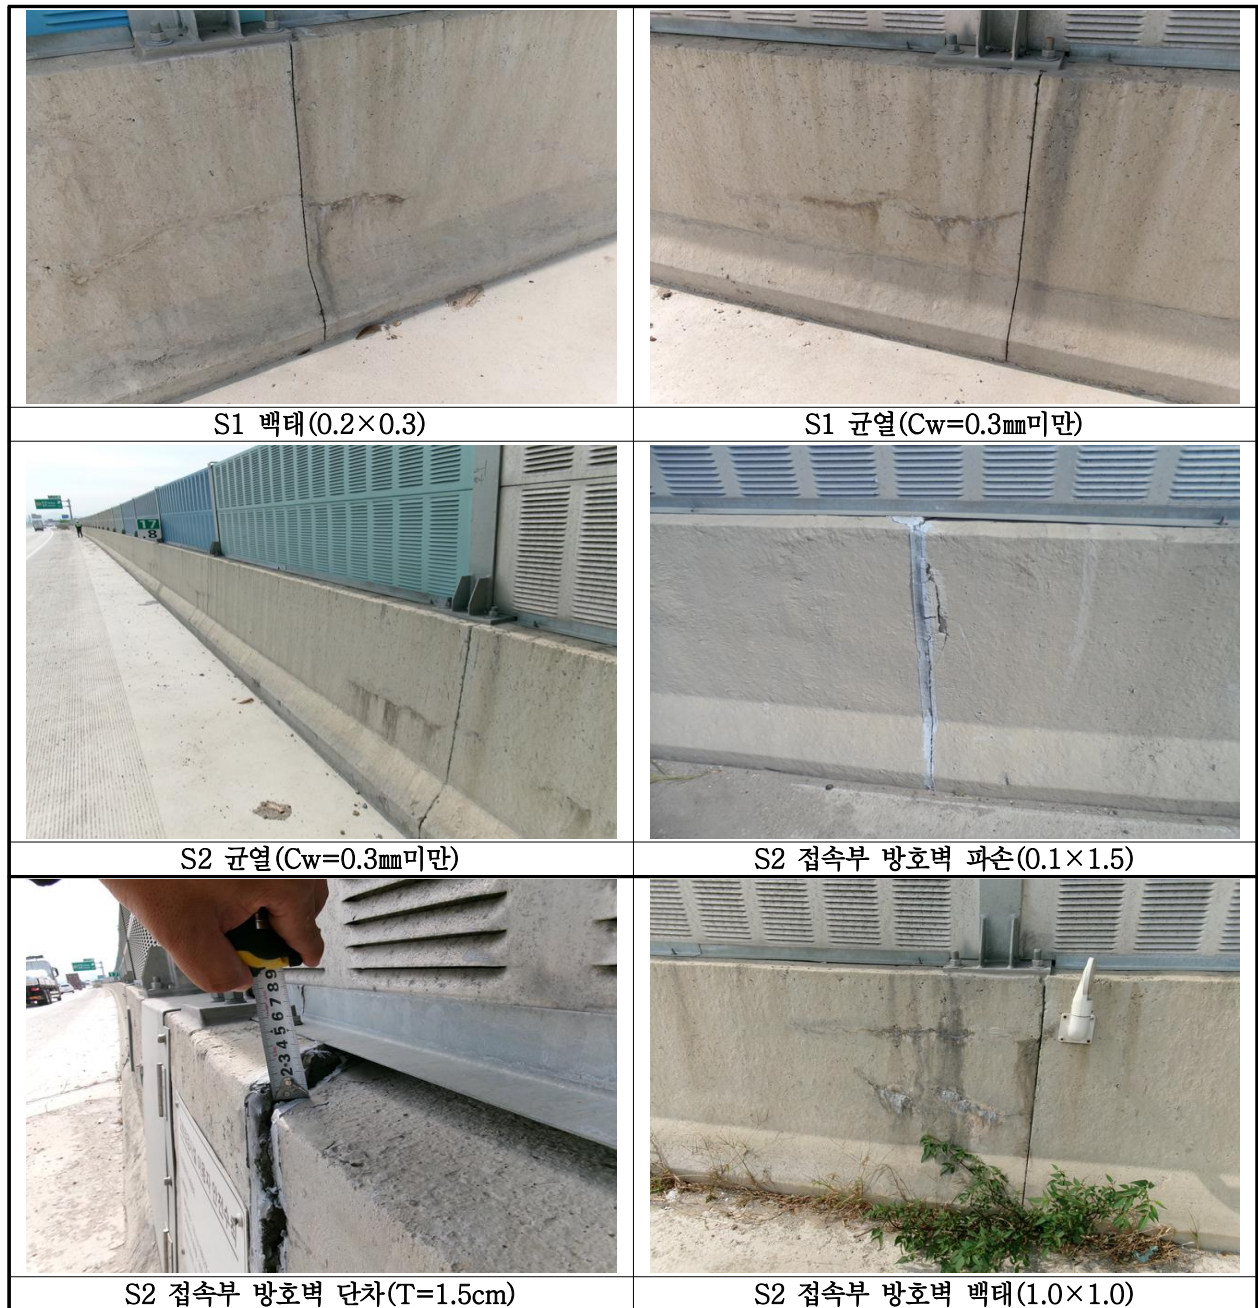
【사진 33.3.24】 방호벽 및 중앙분리대 손상현황

- 방호벽에 대한 현장조사 결과, 폭 0.3mm미만의 균열 및 백태, 접속부 방호벽 파손, 백태, 단차가 확인되었다.

- 방호벽에 발생한 균열 및 백태, 파손, 단차는 건조수축, 공용기간 증가, 거푸집 조기탈형, 우수유입 등 복합적인 원인에 의한 손상으로 부재의 내구성확보를 위한 표면보수 등의 유지관리가 필요할 것으로 사료된다.

| 구분 | 손상 내용 | 단위 | 물량 | 개소 | 보수방안 | 우선순위 |
|---|---|---|---|---|---|---|
| 방호벽 | 균열 (0.3mm미만) | m | 24.50 | 33 | 표면처리 | 하자 |

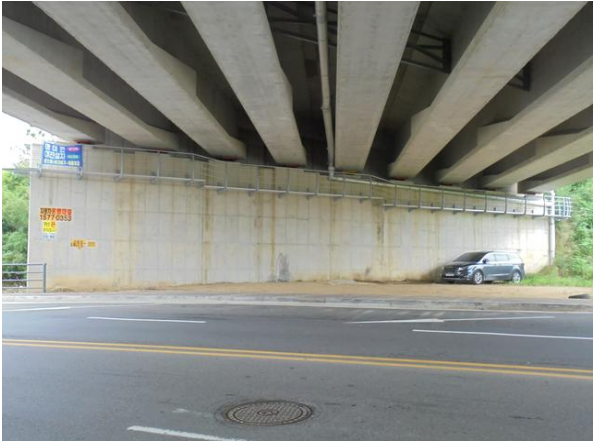
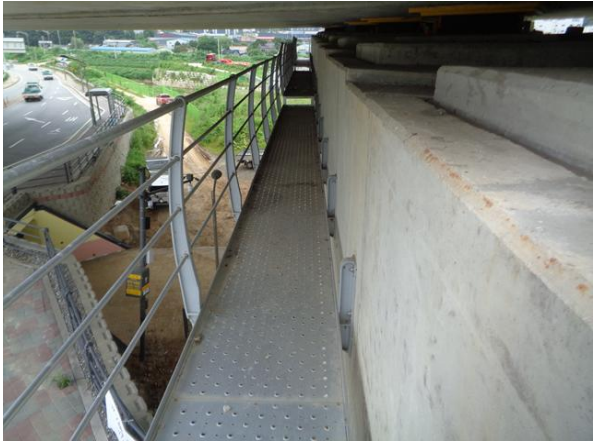
| <p>점검로 상태양호</p> | <p>점검로 상태양호</p> |

- 점검시설은 현재 양호한 상태로 확인되었으며, 주기적인 점검을 통한 손상의 발생여부 확인 등의 유지관리가 요구된다.
