## **35. 신공릉천교(문산)**

## 35. 신공릉천교(문산)

본 시설물은 경기도 파주시 조리읍 능안리 23-4에 위치한 교량으로 총 연장 326.0m, 폭 12.3m로 시공되어 있다.

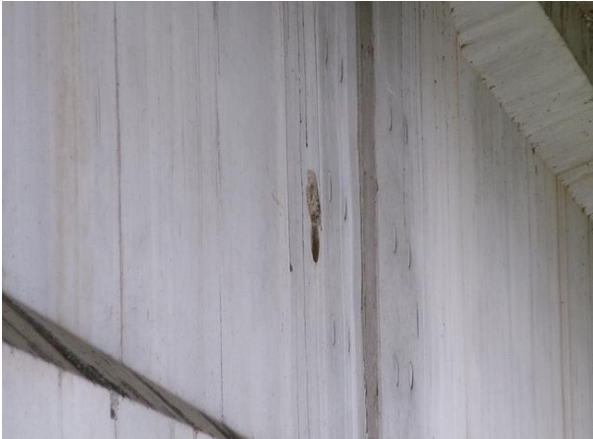
| S6-G1 인양홀 파손(0.3×0.3) | S8-G5 균열(Cw=0.3mm미만) |

- 거더에 발생한 균열 및 파손은 건조수축, 온도변화, 거푸집 조기탈형 등의 복합적인 원인에 의한 손상으로 부재의 내구성 확보 차원의 표면처리, 단면보수 등의 조치가 필요하다.

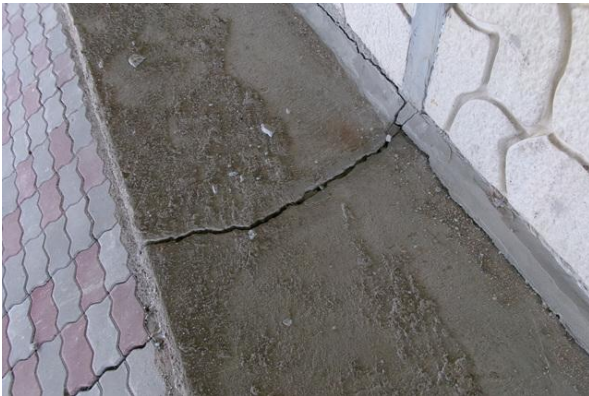
| <p>A2 법면 몰탈 파손(0.1×1.5)</p> | <p>A2 실란트 파손</p> |

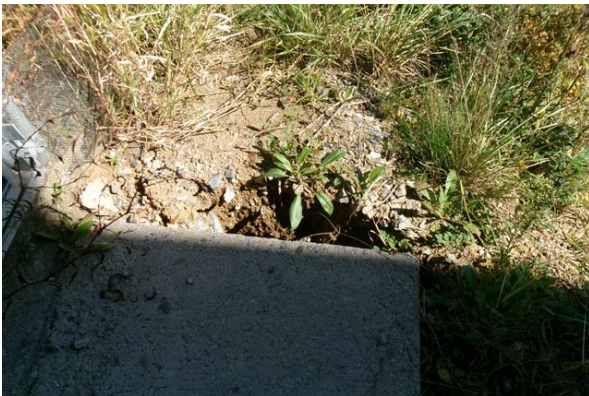
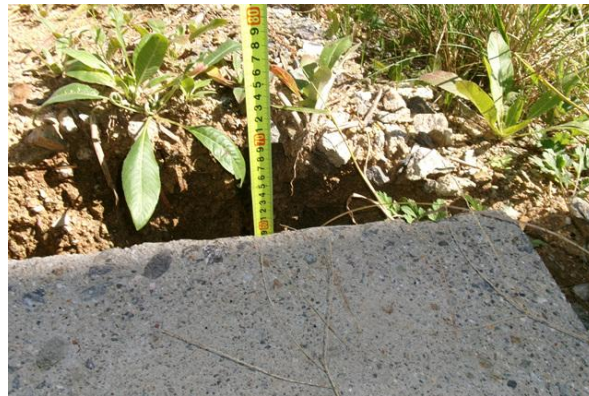
| <p>A2 법면 토사유실</p> | <p>A2 법면 토사유실</p> |

- 교대에 균열, 실란트 파손의 경우 건조수축, 온도변화, 거푸집 조기탈형, 우수유입 등의 복합적인 원인에 의한 균열로 부재의 내구성 확보 차원의 표면처리, 실란트 충전 등의 조치가 필요하다.
- 법면 토사유실은 측면 및 신축이음을 통한 우수유입에 의한 손상으로 판단되며, 즉각보수 보다는 주기적인 점검을 실시하고, 추가 진전시 보수를 실시하는 유지관리가 요망된다.

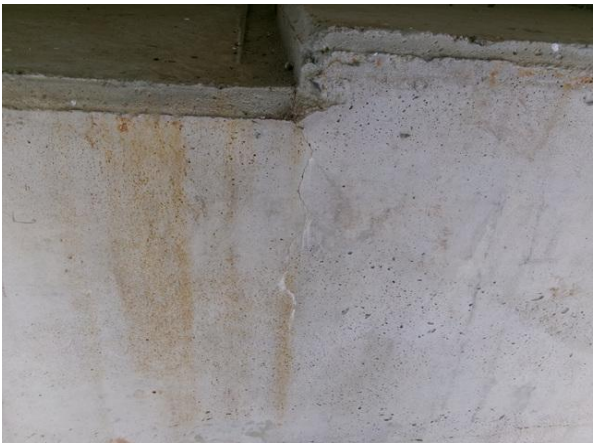
| P1 코핑부 균열(Cw=0.3mm미만) | P3 코핑부 망상균열(2.0×1.0) |

- 교각에 발생한 균열 및 망상균열은 건조수축, 온도변화, 거푸집 조기탈형 등의 복합적인 원인에 의한 비구조적 소수의 미세균열이나 표면보수를 실시하여 내구성 확보가 바람직할 것으로 판단된다.
- 교각 코핑부의 누수흔적은 신축이음을 통한 우수유입에 의한 손상으로 판단되며, 즉각보수보다는 주기적인 점검을 실시하고, 추가 진전시 보수를 실시하는 유지관리가 요망된다.

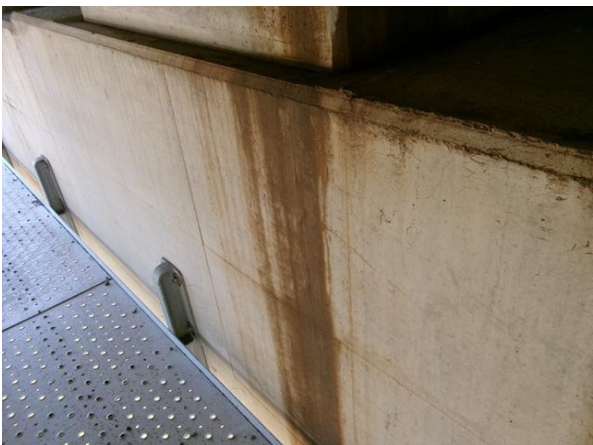
| P3 코핑부 누수흔적 | P5 코핑부 균열(Cw=0.3mm미만) |

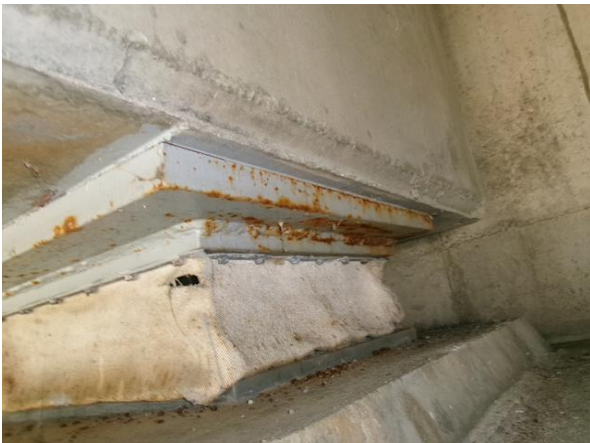
A1-Sh2 플레이트 부식

- 플레이트 부식은 온도변화, 우수유입 등의 복합적인 원인에 의한 도장열화로 금회 일괄보수 보다는 주기적인 점검을 통한 손상의 진진 및 신규 손상 발생 시 표면보수 등의 일괄보수가 필요할 것으로 판단된다.

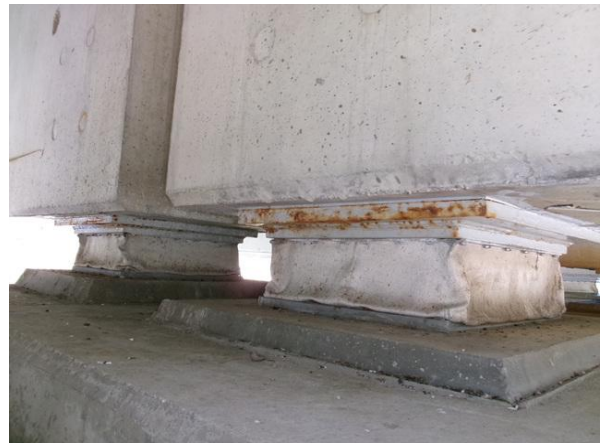
P3-Sh3 플레이트 부식

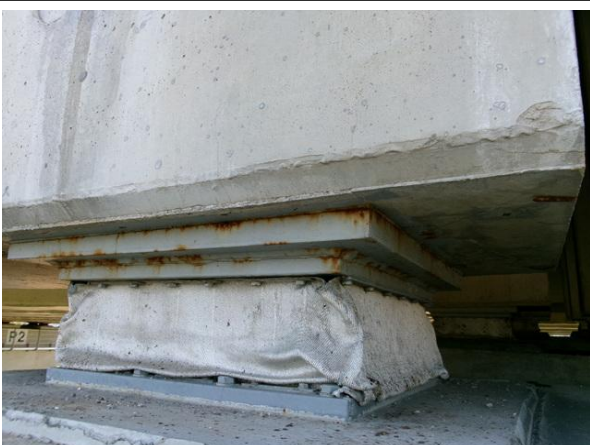
P3-Sh5 플레이트 부식

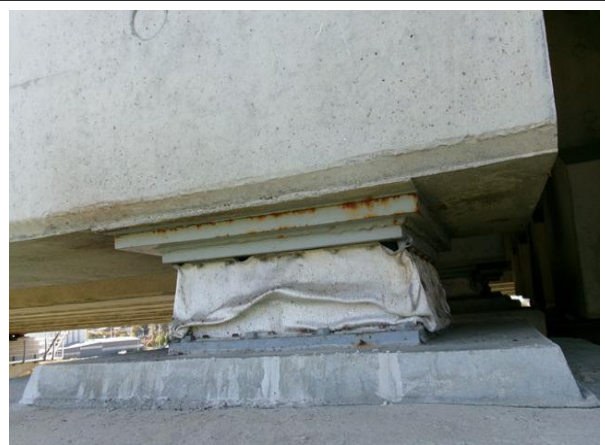
P6-Sh5 플레이트 부식

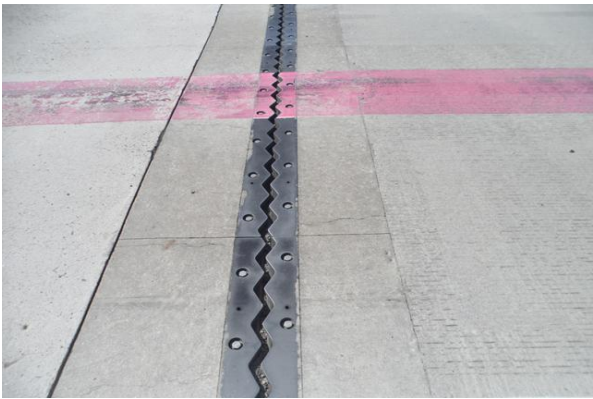
| A1 후타재 균열(Cw=0.3mm미만) | A1 하부 누수 |

- 신축이음에 발생한 후타재 파손 및 본체 볼트 탈락, 고정볼량은 차량 통행하중 및 충격 등에 의한 손상으로, 주행차량 및 교량의 안전성에 영향을 미치므로 즉각보수가 필요한 상태이다.
- 후타재 균열 및 하부 누수의 경우, 초기 건조수축 균열, 차량 통행하중 및 충격 등으로 인한 손상으로 판단되며, 균열 보수 및 물받이 정비 등의 보수를 실시하는 유지관리가 필요하다.

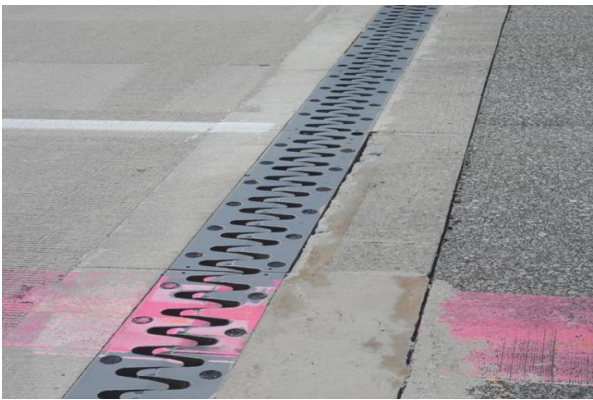
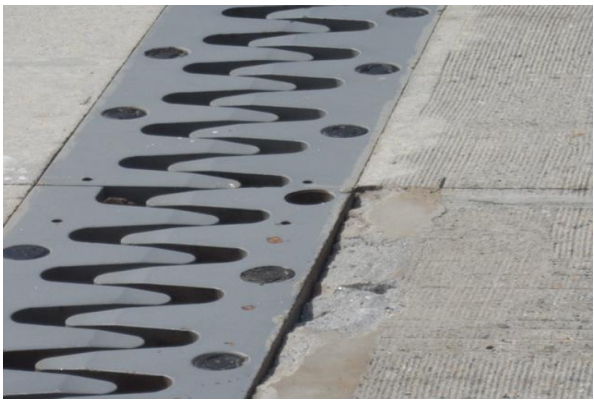
| A2 후타재 파손(0.1×1.5), 본체 볼트 탈락(1EA) | A2 후타재 파손(0.1×1.5), 본체 볼트 탈락(1EA) |

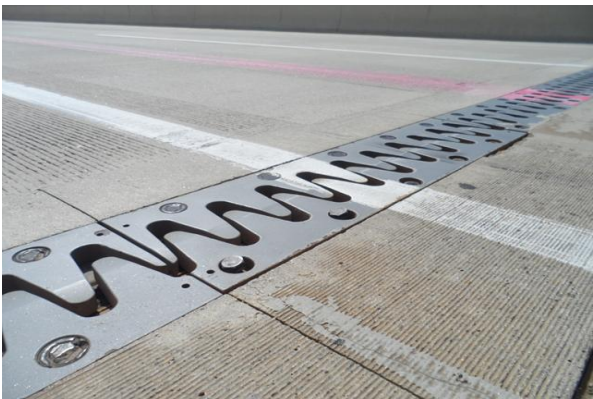
| A2 본체 볼트 탈락(2EA) | P3 상태양호 |

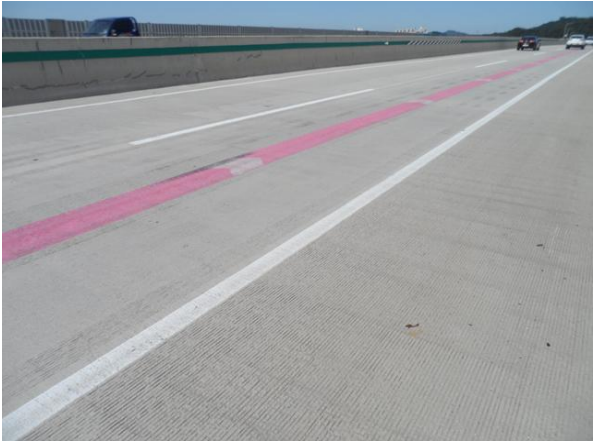
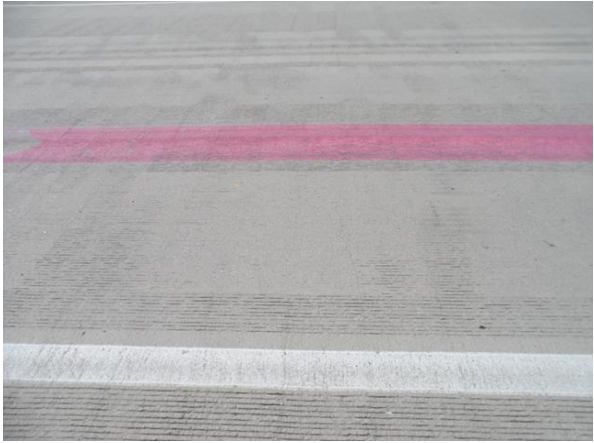
| S2 포장 망상균열(35.0×3.0) | S2 포장 망상균열(35.0×3.0) |

- 교면포장은 구배불량에 의한 물고임 현상은 발생하지 않은 상태이다. 다만, 콘크리트 포장 망상균열이 일부 조사되었고, 손상부는 중차량의 통행 및 다짐불량 등에 의한 복합적인 손상으로, 주행차량의 사용성 확보차원의 보수가 필요할 것으로 사료된다.

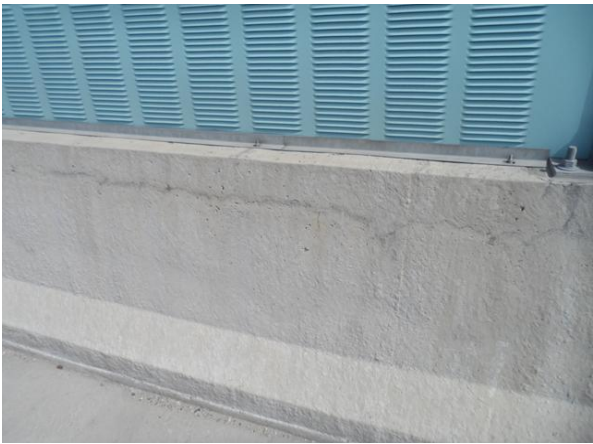
| S2 균열 (Cw=0.3mm미만) | S5 균열부 백태 (0.2×0.5) |

- 방호벽에 발생한 균열 및 균열부 백태, 박리는 건조수축, 공용기간 증가, 우수유입 등에 의한 손상으로 현재 경미한 상태로 시급한 보수 보다는 손상의 진전시, 신규 손상 발생 시 일괄보수를 실시하는 유지관리가 필요하다.

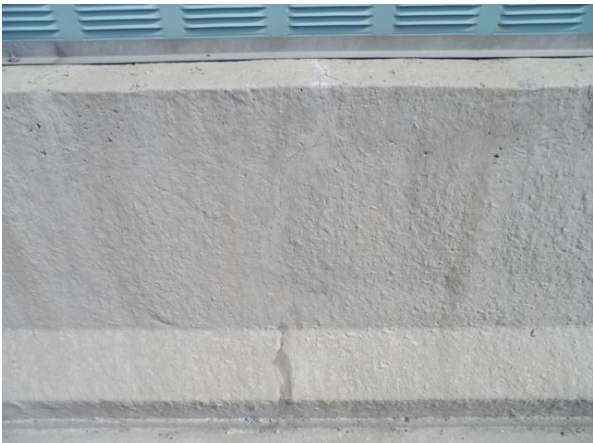
| S8 균열 (Cw=0.3mm미만) | S8 박리 (0.2×0.5) |
