## 1. 강매교

## 손상현황 사진

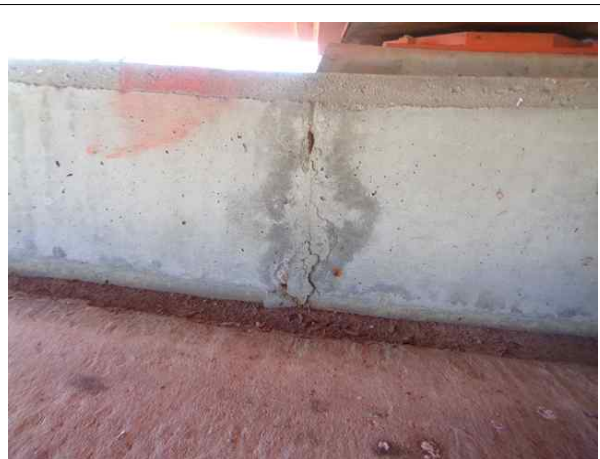
P35-Sh1 받침콘크리트 파손 (0.1m×0.3m×2EA)

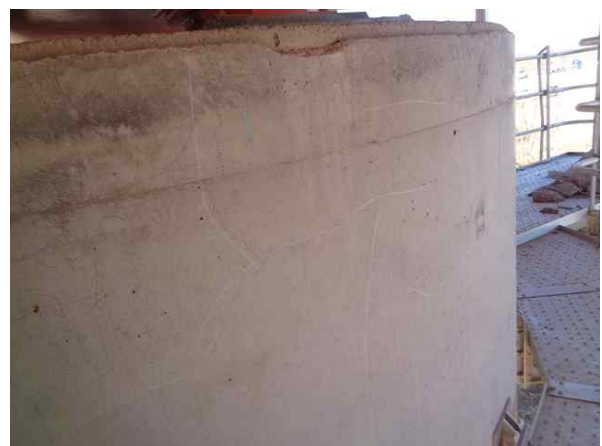
P2 망상균열(10.4m×1.0m) - 22년 상반기

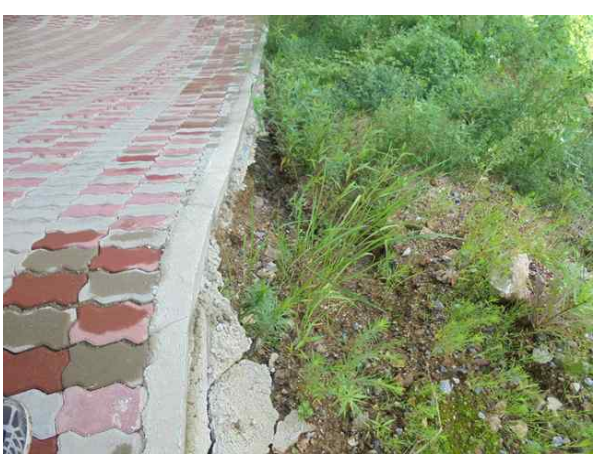
| <p>A1 범면 토사유실</p> | <p>A2 범면 토사유실</p> |

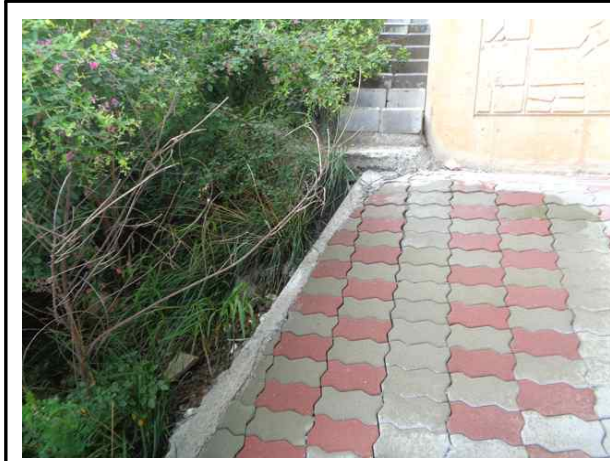
A2 날개벽 침하(1.0m)

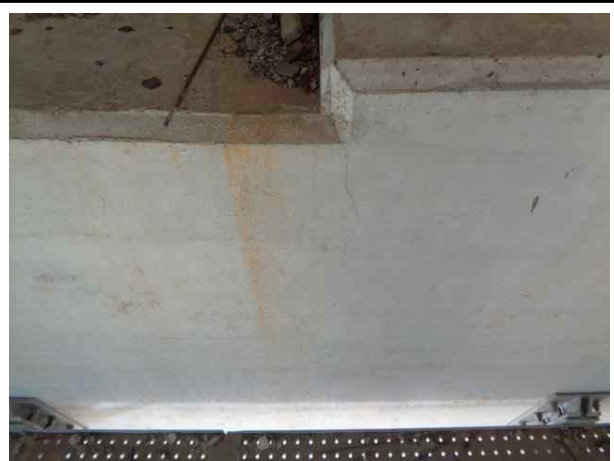
P5 코평부 균열(0.2mm/2.0m×4EA)

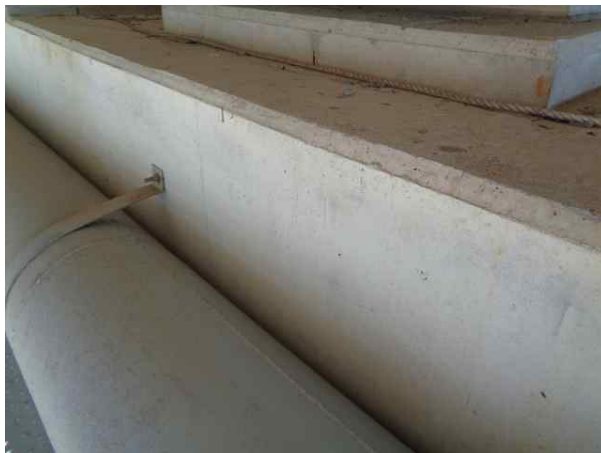
P5 코평부 균열(0.2mm/1.0m×4EA)

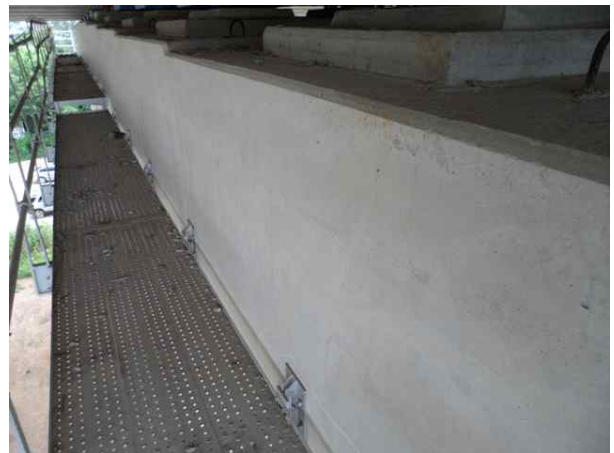
P6 코평부 균열(0.2mm/10.0m)

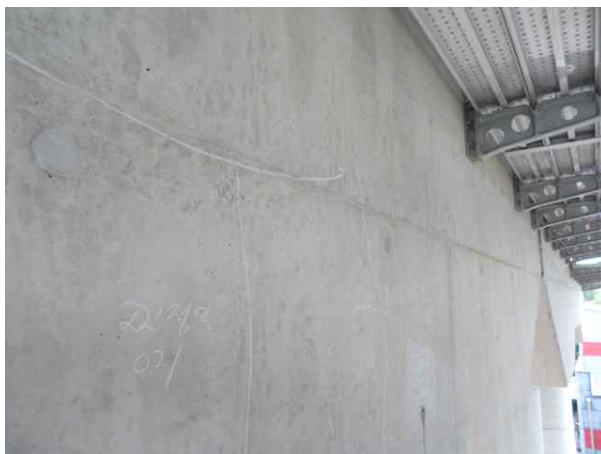
P6 코평부 균열(0.2mm/10.0m)

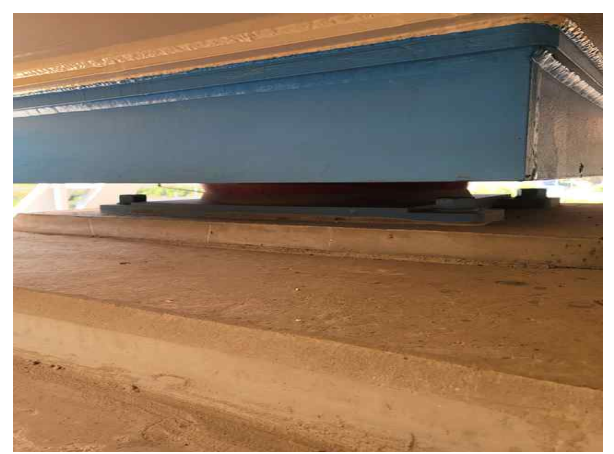
P1-Sh1 받침물탈 균열(0.2mm/0.4m×5EA)

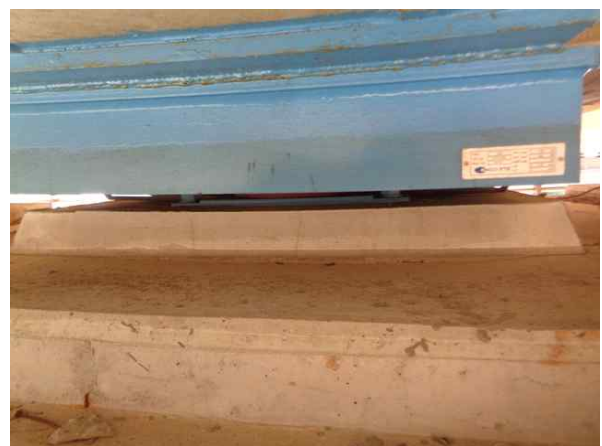
P5-Sh3 받침물탈 균열 (0.1mm/0.2m×2EA)

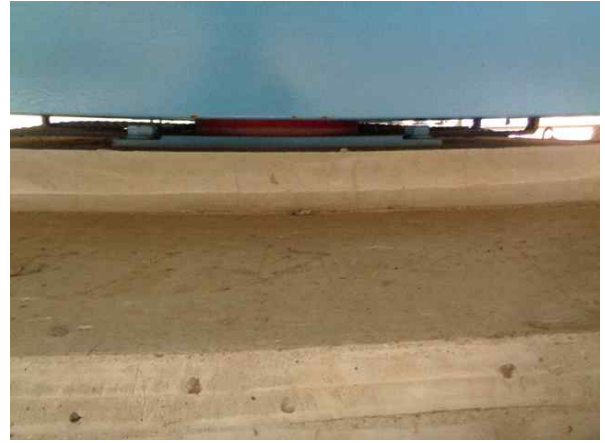
P5-Sh4 받침물탈 균열 (0.1mm/0.2m×2EA)

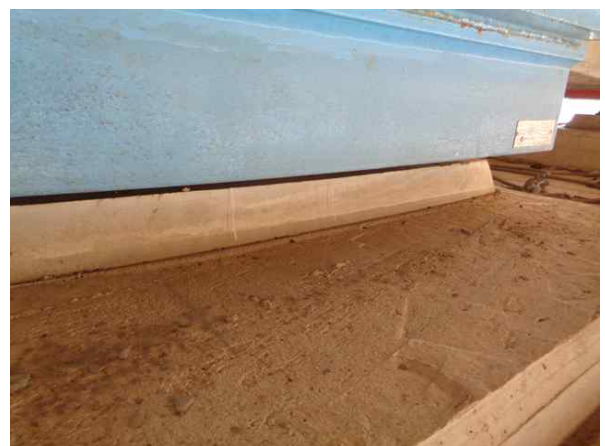
P5-Sh8 받침물탈 균열 (0.1mm/0.2m×2EA)

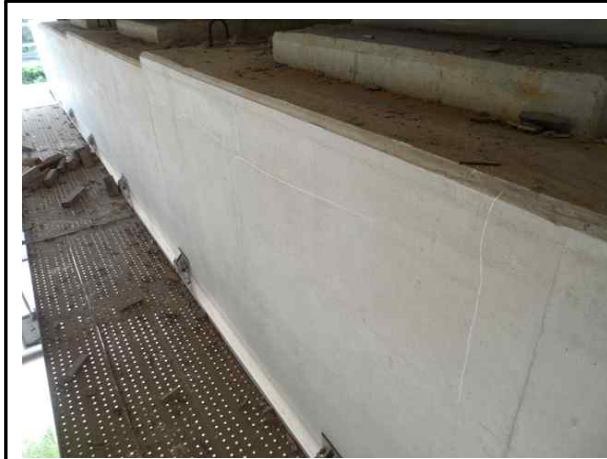
P6 망상균열 (15.0m×2.5m)

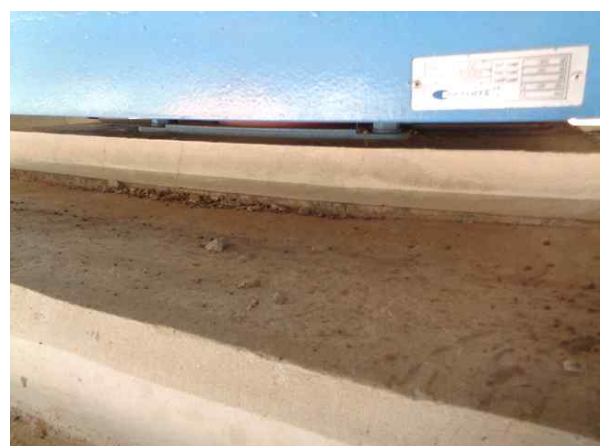
P5-Sh11 받침몰탈 균열 (0.1mm/0.2m×2EA)

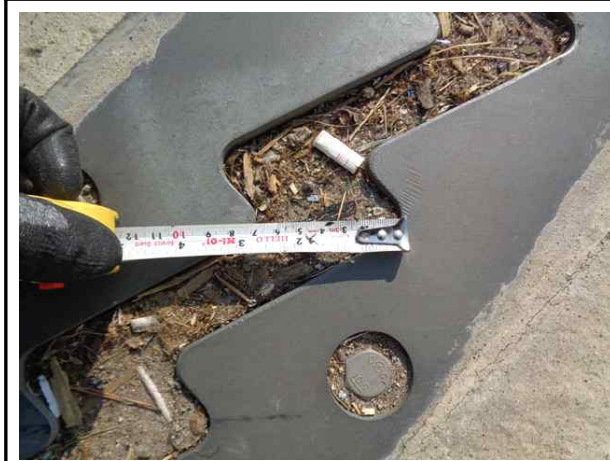
신축이음 A2 여유량 부족(1EA)

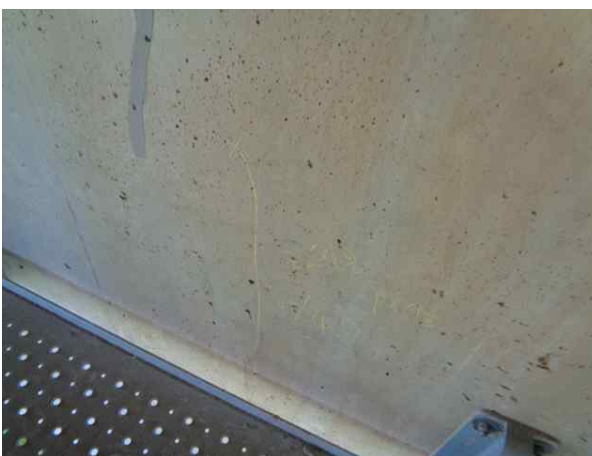
P3 코평부 균열(Cw=0.3mm미만)

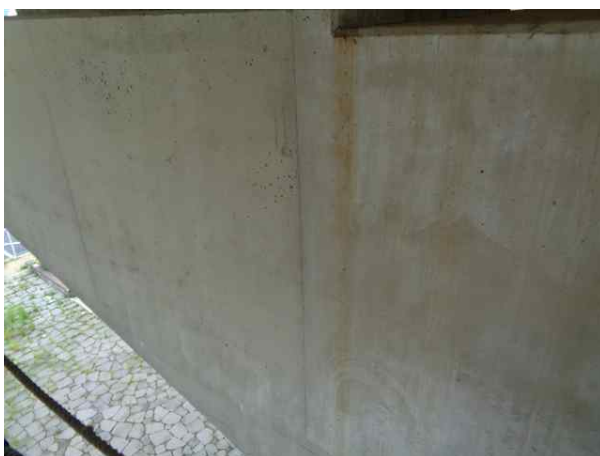
P6 코평부 균열(Cw=0.3mm미만)

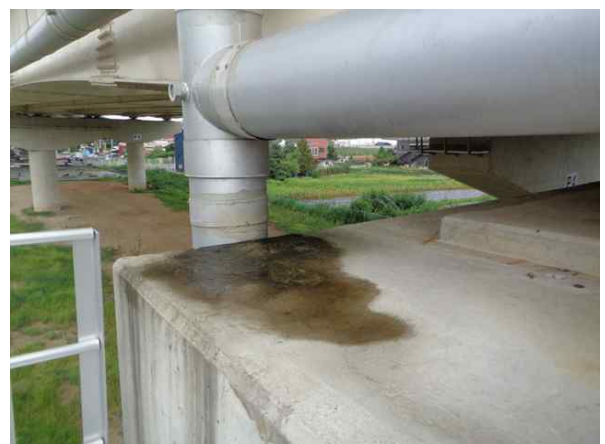
P4 배수관 이음부 누수(1EA)

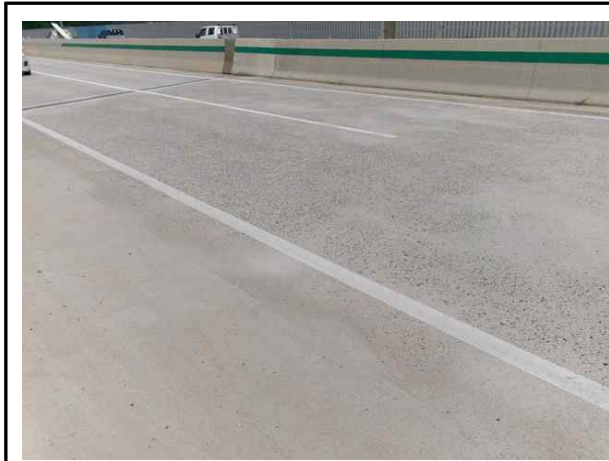
S1 서울방향 접속부 망상균열(5.5×7.0)

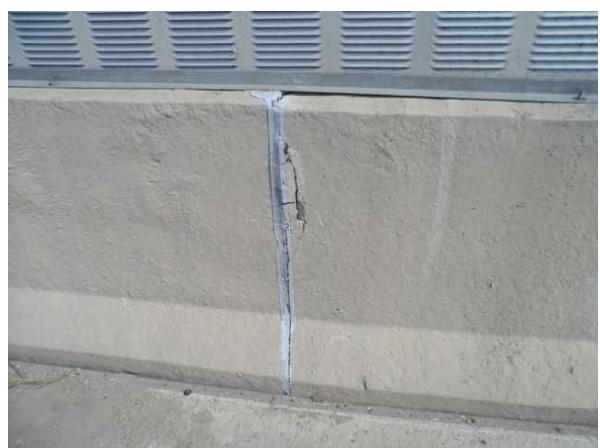
S2 접속부 방호벽 파손(0.1×1.5)

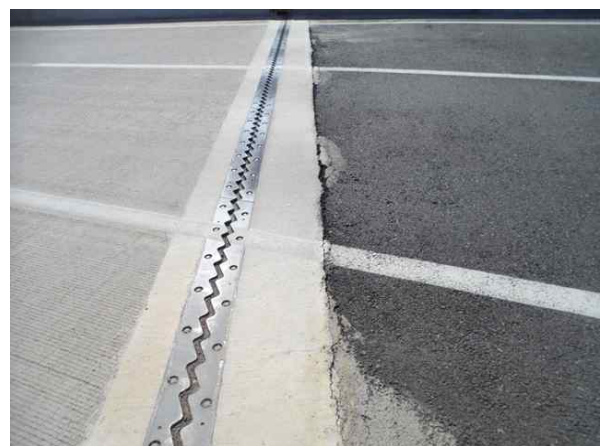
A2 후타재 균열(Cw=0.3mm미만)-문산방향

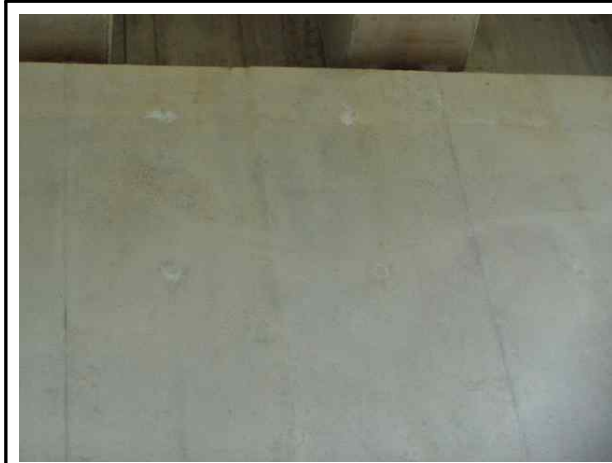
교각 P8 코핑부 균열( $C_w=0.3\text{mm}$ 미만)

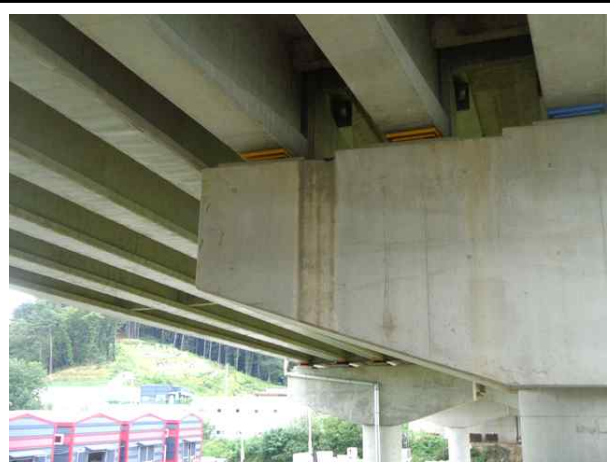
교각 P3 코핑부 누수흔적 ( $0.2 \times 0.5$ )

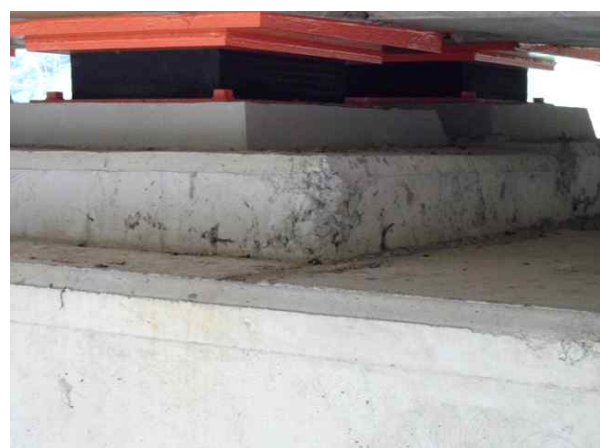
P2-Sh2 받침콘크리트 재료분리( $0.3 \times 0.3$ )

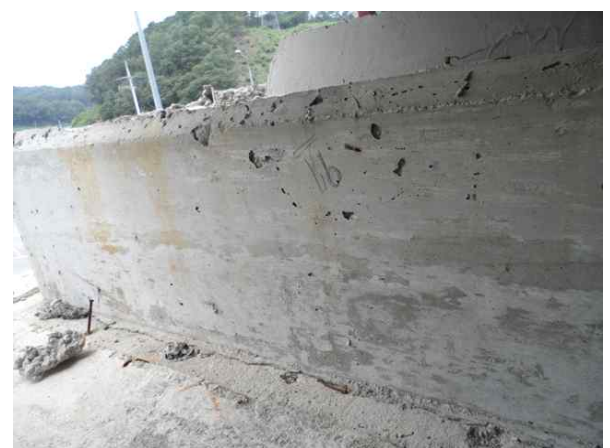
P3-Sh1 받침콘크리트 균열 ( $C_w=0.3\text{mm}$ 미만)

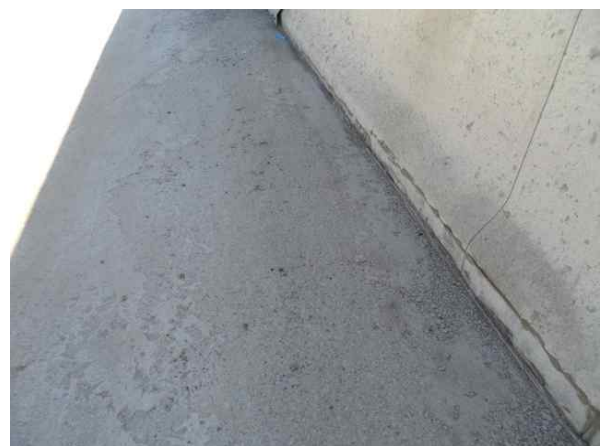
교면포장 S5 접속도로 포장박리(1.5×7.0)

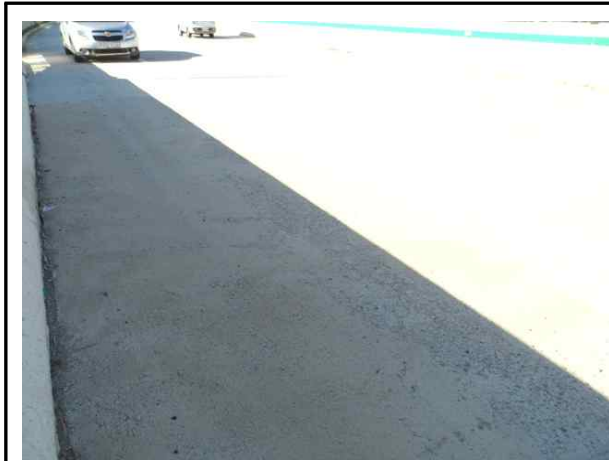
교면포장 S4 접속도로 포장박리(2.5×5.0)

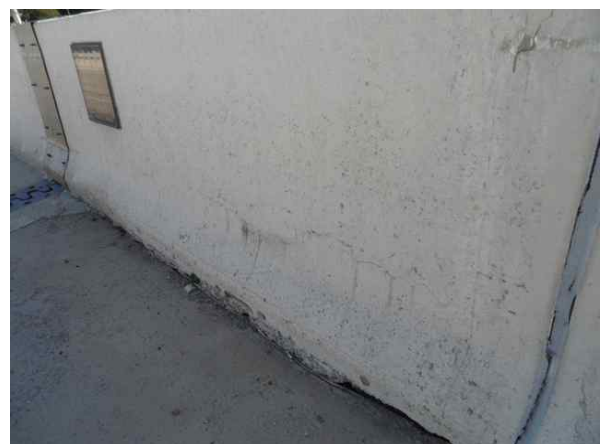
방호벽 S4 균열(Cw=0.3mm미만)
