서울문산고속도로시설물  
정밀안전점검용역

외관조사망도  
(행주산성JCT R-B교)

서울문산고속도로(주)

(주)명성엔지니어링

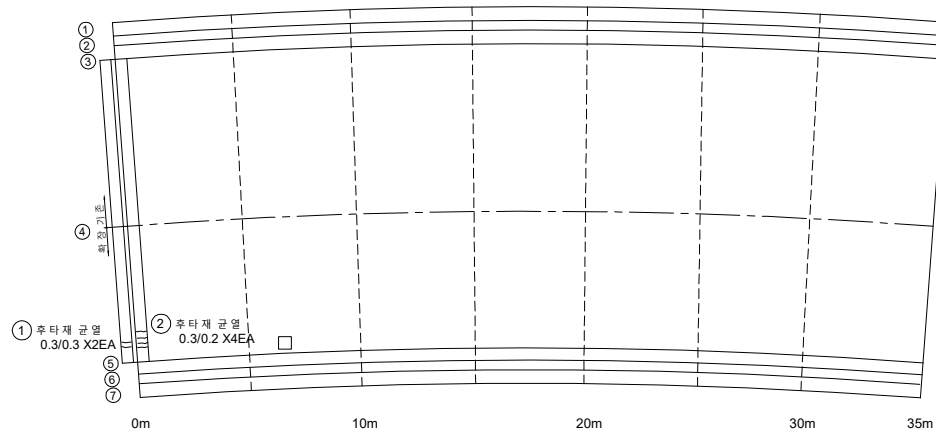
| 부식 | 좌굴, 변형 | 기타 | 행주산성JCT R-B교 바닥판상면 S1 |

| 번호 | 발생<br>년도 | 부재 | 손상내용 | 손상현황 | | | | | | | 비 고 |
|---|---|---|---|---|---|---|---|---|---|---|---|
| 1 | 22년 | 신축이음 | 후타재 균열 | 0.3 | 0.3 | | 0.30 | m | 2 | 0.60 | |
| 2 | 22년 | 신축이음 | 후타재 균열 | 0.3 | 0.2 | | 0.20 | m | 4 | 0.80 | |

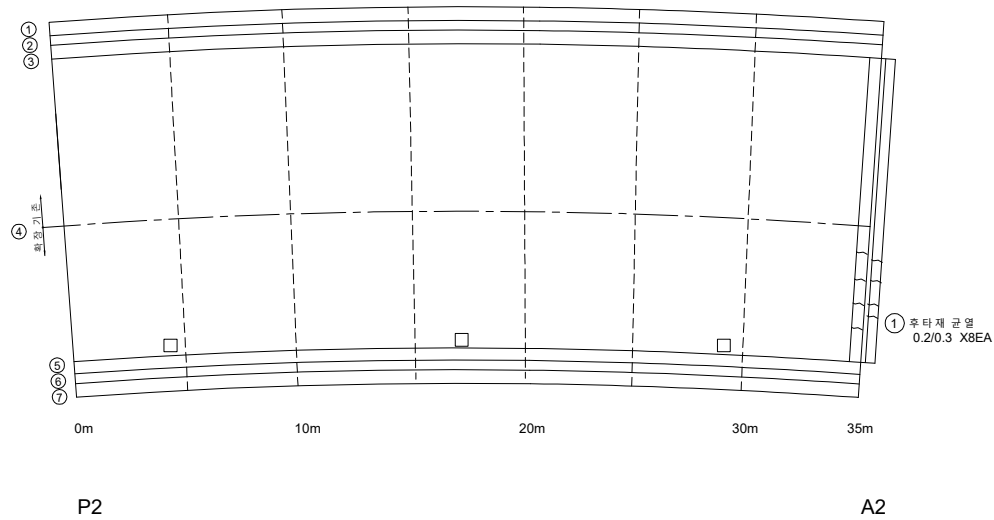
| 부식 | 좌굴, 변형 | 기타 | 행주산성JCT R-B교 바닥판상면 S3 |

| 번호 | 발생<br>년도 | 부재 | 손상내용 | 손상현황 | | | | | | 비고 | |
|---|---|---|---|---|---|---|---|---|---|---|---|
| 1 | 22년 | 신축미움 | 후타재 균열 | 0.2 | 0.3 | | 0.30 | m | 8 | 2.40 | |

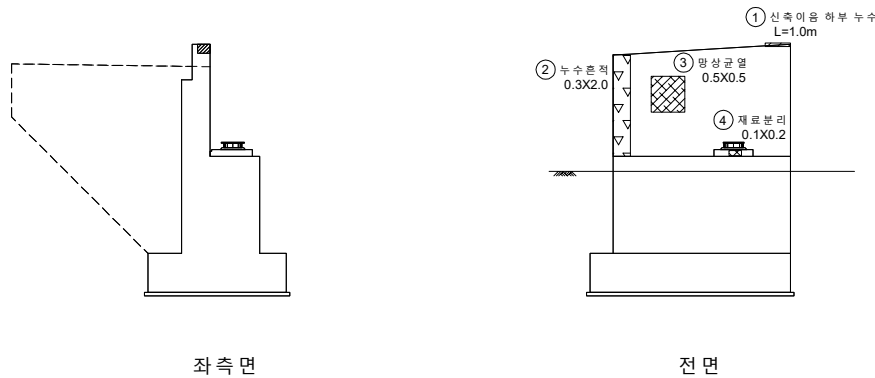
| 번호 | 발생<br>년도 | 부재 | 손상내용 | 손상현황 | | | | | | | 비 고 |
|---|---|---|---|---|---|---|---|---|---|---|---|
| 1 | 22라 | 신축이음 | 신축이음 좌부 누수 | | 1.0 | | 1.00 | m | 1 | 1.00 | |
| 2 | 22라 | 교대 | 누수흔적 | | 0.3 | 2.0 | 0.60 | m <sup>2</sup> | 1 | 0.60 | |
| 3 | 22라 | 교대 | 망상균열 | | 0.5 | 0.5 | 0.25 | m <sup>2</sup> | 1 | 0.25 | |

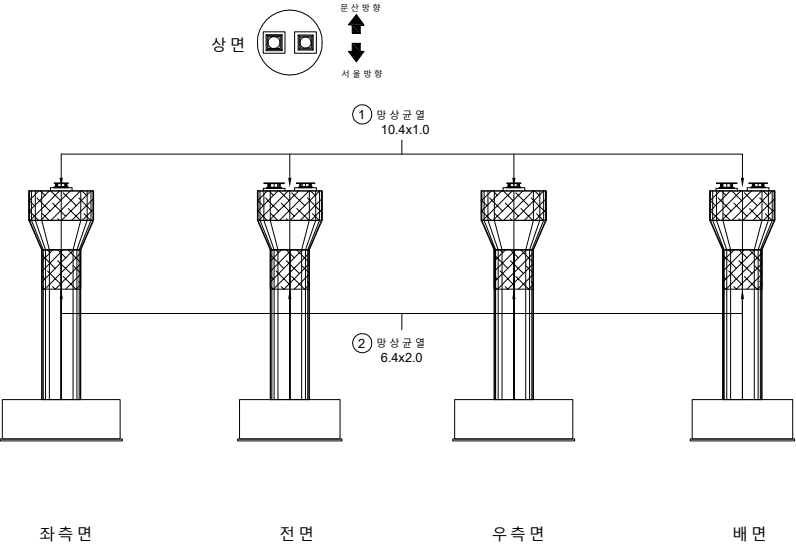
| 번호 | 발생<br>년도 | 부재 | 손상내용 | 손상현황 | | | | | | 비 고 | |
|---|---|---|---|---|---|---|---|---|---|---|---|
| 1 | 22차 | 교각 | 망 상 균열 | | 1.0 | 10.4 | 10.40 | m <sup>2</sup> | 1 | 10.40 | |
| 2 | 22차 | 교각 | 망 상 균열 | | 2.0 | 6.4 | 12.80 | m <sup>2</sup> | 1 | 12.80 | |

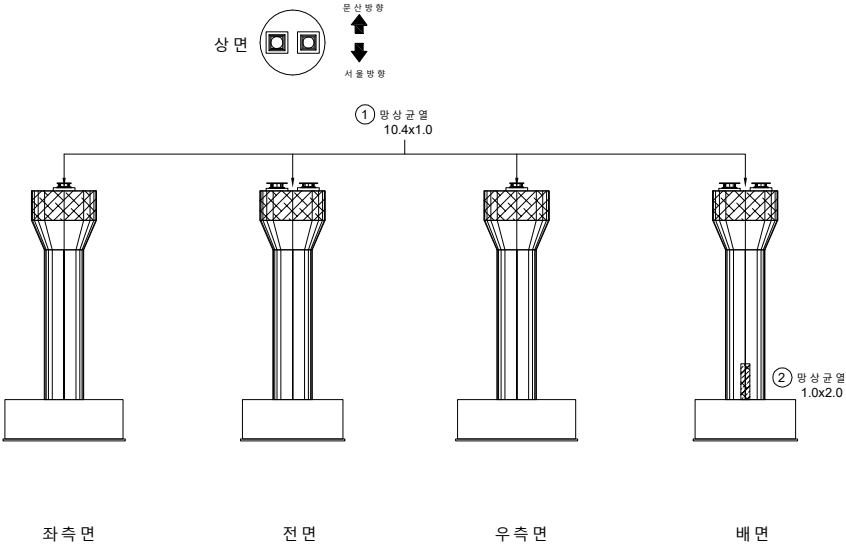
| 번호 | 발생<br>년도 | 부재 | 손상내용 | 손상현황 | | | | | | 비 고 | |
|---|---|---|---|---|---|---|---|---|---|---|---|
| 1 | 22차 | 교각 | 망상균열 | | 1.0 | 10.4 | 10.40 | m <sup>2</sup> | 1 | 10.40 | |
| 2 | 22차 | 교각 | 망상균열 | | 2.0 | 1.0 | 2.00 | m <sup>2</sup> | 1 | 2.00 | |
