서울문산 고속도로 시설물  
정밀안전점검용역

외관조사망도  
( 서문3교(서울방향) )

서울문산고속도로(주)

(주)명성엔지니어링

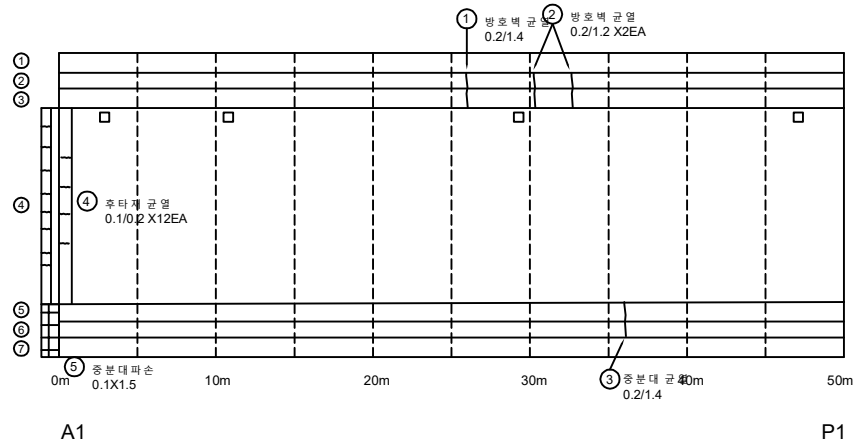
ID : 서문3교(서울방향) 바닥판상면 S1

| 번호 | 발생<br>년도 | 부재 | 손상내용 | 손상현황 | | | | | | | 비고 |
|---|---|---|---|---|---|---|---|---|---|---|---|
| 1 | 22차 | 방호벽 | 방호벽 균열 (0.3mm이하) | 0.2 | 1.4 | | 1.40 | m | 1 | 1.40 | |
| 2 | 22차 | 방호벽 | 방호벽 균열 (0.3mm이하) | 0.2 | 1.2 | | 2.40 | m | 2 | 2.40 | |
| 3 | 22차 | 중분대 | 중분대 균열 (0.3mm이하) | 0.2 | 1.4 | | 1.40 | m | 1 | 1.40 | |
| 4 | 22차 | 신축이음 | 후타재 균열 | 0.1 | 0.2 | | 0.20 | m | 12 | 2.40 | |
| 5 | 22차 | 중분대 | 중분대 파손 | | 0.1 | 1.5 | 0.15 | m | 1 | 0.15 | |

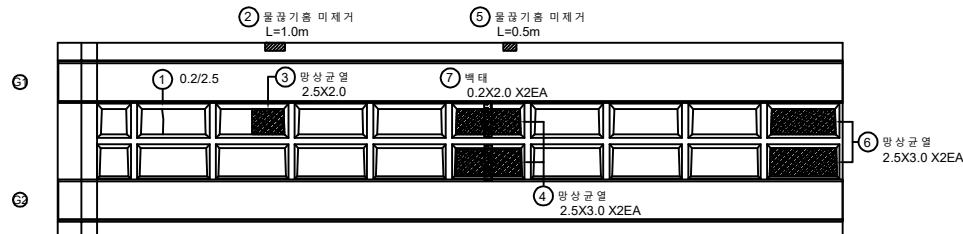
발 주 처  
서울문산 고속도로(주)용 역 명  
서울문산고속도로 시설물  
정밀안전점검용역도 면 명  
서문3교(서울방향) 바닥판하면 S1도면번호  
05

| 번<br>호 | 발생<br>년도 | 부재 | 손상내용 | 손상현황 | | | | | | | 비 고 |
|---|---|---|---|---|---|---|---|---|---|---|---|
| 1 | 22차 | 바닥판 | 균열 (0.3mm이하) | 0.2 | 2.5 | | 2.50 | m | 1 | 2.50 | |
| 2 | 22차 | 바닥판 | 물결기름 미제거 | | 1.0 | | 1.00 | m | 1 | 1.00 | |
| 3 | 22차 | 바닥판 | 망상균열 | | 2.0 | 2.5 | 5.00 | m <sup>2</sup> | 1 | 5.00 | |
| 4 | 22차 | 바닥판 | 망상균열 | | 3.0 | 2.5 | 7.50 | m <sup>2</sup> | 2 | 15.00 | |
| 5 | 22차 | 바닥판 | 물결기름 미제거 | | 0.5 | | 0.50 | m | 1 | 0.50 | |
| 6 | 22차 | 바닥판 | 망상균열 | | 3.0 | 2.5 | 7.50 | m <sup>2</sup> | 2 | 15.00 | |
| 7 | 22차 | 바닥판 | 벽태 | | 0.2 | 2.0 | 0.40 | m <sup>2</sup> | 2 | 0.80 | |

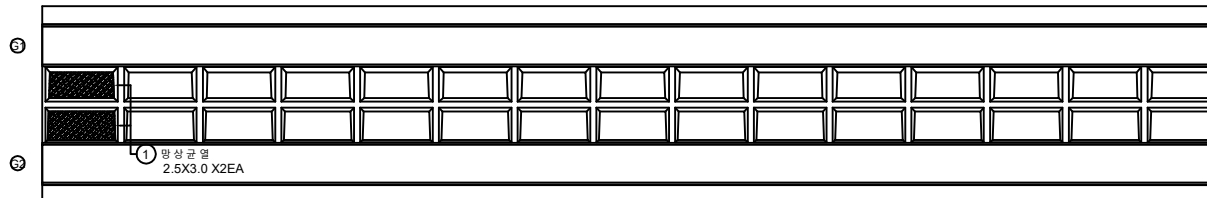
| | | | 서문3교(서울방향) 바닥판하면 S2 |

| 번호 | 발생<br>년도 | 부재 | 손상내용 | 손상현황 | | | | | | | 비 고 |
|---|---|---|---|---|---|---|---|---|---|---|---|
| 1 | 22년 | 바닥판 | 양상균열 | | 3.0 | 2.5 | 7.50 | m <sup>2</sup> | 2 | 15.00 | |

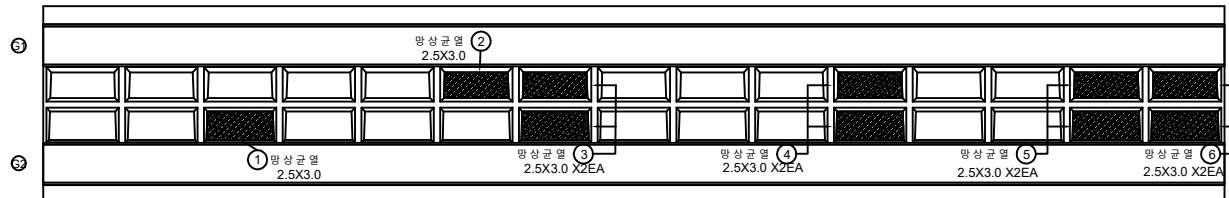
| | | | 서문3교(서울방향) 바닥판하면 S3 |

| 번호 | 발생<br>년도 | 부재 | 손상내용 | 손상현황 | | | | | | | 비 고 |
|---|---|---|---|---|---|---|---|---|---|---|---|
| 1 | 22차 | 바닥판 | 망상균열 | | 3.0 | 2.5 | 7.50 | m <sup>2</sup> | 1 | 7.50 | |
| 2 | 22차 | 바닥판 | 망상균열 | | 3.0 | 2.5 | 7.50 | m <sup>2</sup> | 1 | 7.50 | |
| 3 | 22차 | 바닥판 | 망상균열 | | 3.0 | 2.5 | 7.50 | m <sup>2</sup> | 2 | 15.00 | |
| 4 | 22차 | 바닥판 | 망상균열 | | 3.0 | 2.5 | 7.50 | m <sup>2</sup> | 2 | 15.00 | |
| 5 | 22차 | 바닥판 | 망상균열 | | 3.0 | 2.5 | 7.50 | m <sup>2</sup> | 2 | 15.00 | |
| 6 | 22차 | 바닥판 | 망상균열 | | 3.0 | 2.5 | 7.50 | m <sup>2</sup> | 2 | 15.00 | |

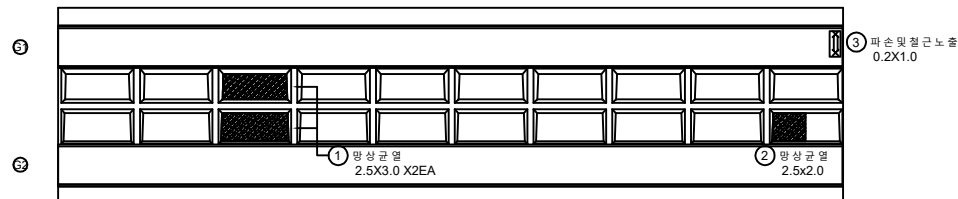
| | | | 서문3교(서울방향) 바닥판하면 S4 |

| 번호 | 발생<br>년도 | 부재 | 손상내용 | 손상현황 | | | | | | | 비 고 |
|---|---|---|---|---|---|---|---|---|---|---|---|
| 1 | 22차 | 바닥판 | 망상균열 | | 3.0 | 2.5 | 7.50 | m <sup>2</sup> | 2 | 15.00 | |
| 2 | 22차 | 바닥판 | 망상균열 | | 2.0 | 2.5 | 5.00 | m <sup>2</sup> | 1 | 5.00 | |
| 3 | 22차 | 바닥판 | 파손 및 철근노출 | | 0.2 | 1.0 | 0.20 | m <sup>2</sup> | 1 | 0.20 | |
