서울문산고속도로시설물  
정밀안전점검용역

외관조사망도  
(서문3교(문산방향))

서울문산고속도로(주)

(주)명성엔지니어링

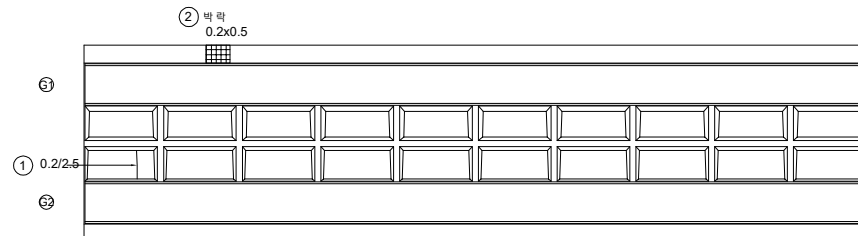
발 주 처  
서울문산 고속도로(주)용 역 명  
서울문산고속도로 시설물  
정밀안전점검용역도 면 명  
서문3교(문산방향) 바닥판하면 S1도면번호  
05

| 번호 | 발생<br>년도 | 부재 | 손상내용 | 손상현황 | | | | | | | 비 고 |
|---|---|---|---|---|---|---|---|---|---|---|---|
| 1 | 22차 | 바닥판 | 균열(0.3mm이하) | 0.2 | 2.5 | | 2.50 | m | 1 | 2.50 | |
| 2 | 22차 | 바닥판 | 박락 | | 0.5 | 0.2 | 0.10 | m² | 1 | 0.10 | |

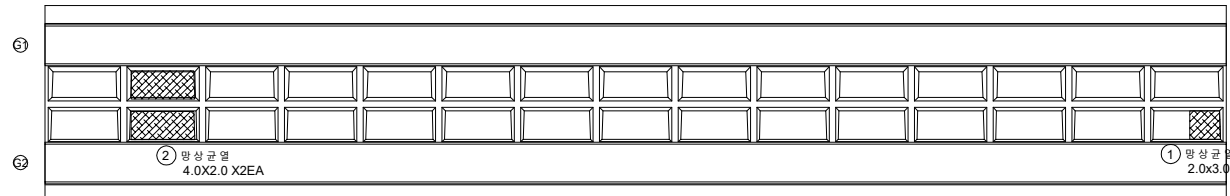
| | | | 06 |

| 번호 | 발생<br>년도 | 부재 | 손상내용 | 손상현황 | | | | | | 비 고 | |
|---|---|---|---|---|---|---|---|---|---|---|---|
| 1 | 22차 | 바닥판 | 망상균열 | | 3.0 | 2.0 | 6.00 | m <sup>2</sup> | 1 | 6.00 | |
| 2 | 22차 | 바닥판 | 망상균열 | | 4.0 | 2.0 | 8.00 | m <sup>2</sup> | 2 | 16.00 | |

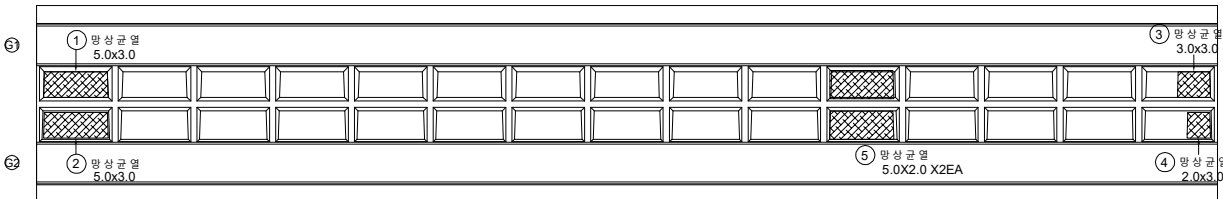
| 도 면 명 | 서문3교(문산방향) 바닥판하면 S3 |

| 번<br>호 | 발생<br>년도 | 부재 | 손상내용 | 손상현황 | | | | | | | 비 고 |
|---|---|---|---|---|---|---|---|---|---|---|---|
| 1 | 22차 | 바닥판 | 망상균열 | | 3.0 | 5.0 | 15.00 | m <sup>2</sup> | 1 | 15.00 | |
| 2 | 22차 | 바닥판 | 망상균열 | | 3.0 | 5.0 | 15.00 | m <sup>2</sup> | 1 | 15.00 | |
| 3 | 22차 | 바닥판 | 망상균열 | | 3.0 | 3.0 | 9.00 | m <sup>2</sup> | 1 | 9.00 | |
| 4 | 22차 | 바닥판 | 망상균열 | | 3.0 | 2.0 | 6.00 | m <sup>2</sup> | 1 | 6.00 | |
| 5 | 22차 | 바닥판 | 망상균열 | | 5.0 | 2.0 | 10.00 | m <sup>2</sup> | 2 | 20.00 | |

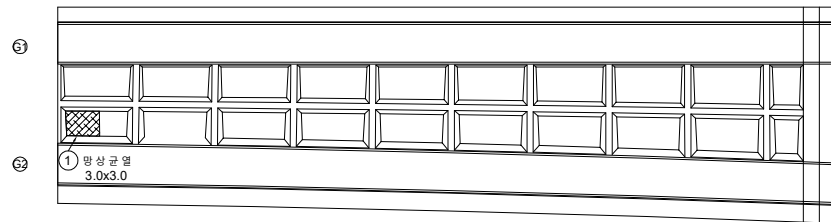
| | | | 서문3교(문산방향) 바닥판하면 S4 |

| 번호 | 발생<br>년도 | 부재 | 손상내용 | 손상현황 | | | | | | | 비고 |
|---|---|---|---|---|---|---|---|---|---|---|---|
| 1 | 22년 | 바닥판 | 망상균열 | | 3.0 | 3.0 | 9.00 | m² | 1 | 9.00 | |
