서울문산고속도로시설물  
정밀안전점검용역

외관조사망도  
(서문22교(서울))

서울문산고속도로(주)

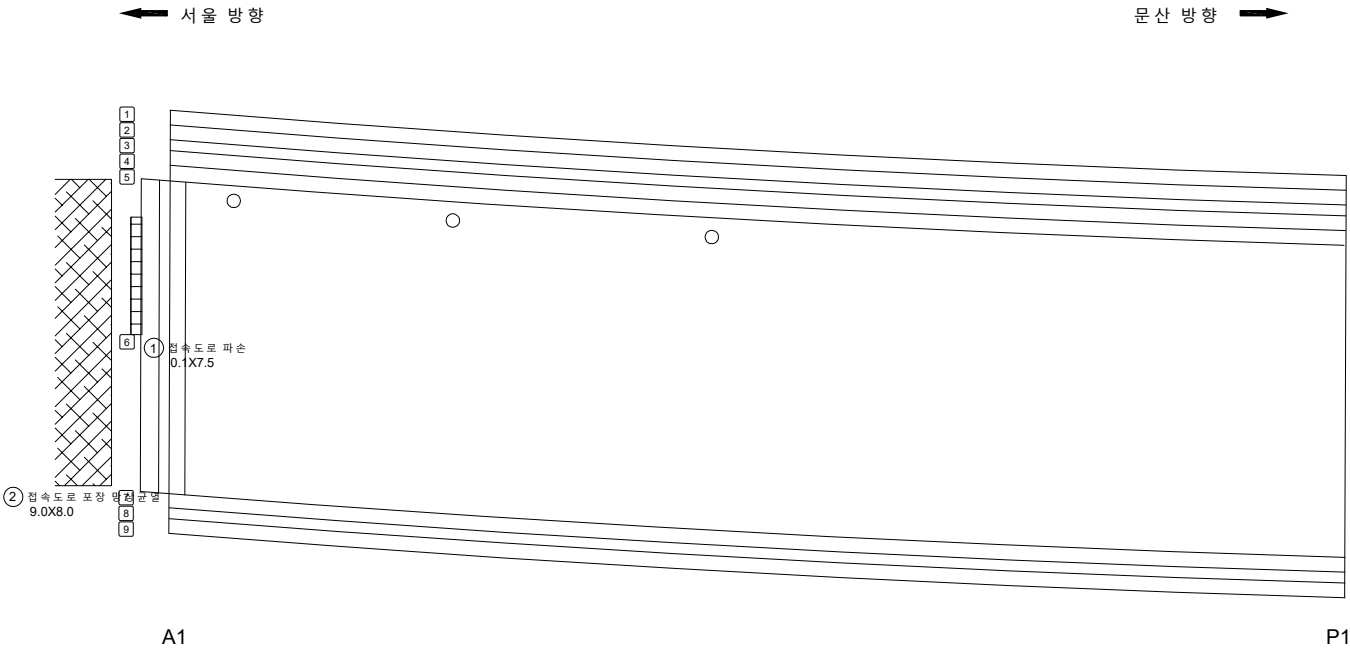
| 부식 | 좌굴, 변형 | 기 타 | 서문22교(서울) 바닥판상면 S1 |

| 번호 | 발생<br>년도 | 부재 | 손상내용 | 손상현황 | | | | | | | 비 고 |
|---|---|---|---|---|---|---|---|---|---|---|---|
| 1 | 22차 | 교면포장 | 점속도로 파손 | | 0.1 | 7.5 | 0.75 | m <sup>2</sup> | 1 | 0.75 | |
| 2 | 22차 | 교면포장 | 점속도로 포장 양상균열 | | 9.0 | 8.0 | 72.00 | m <sup>2</sup> | 1 | 72.00 | |

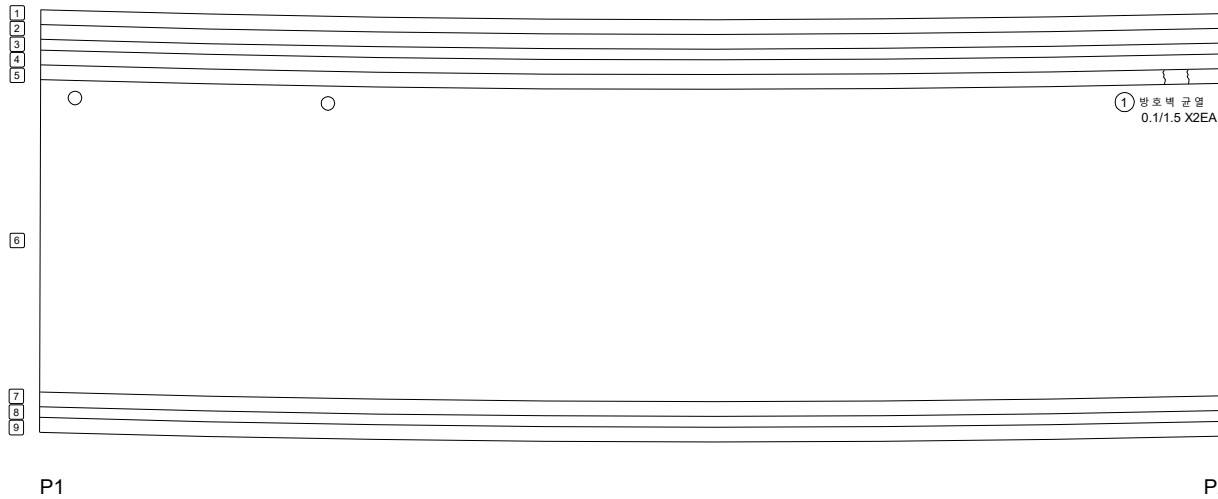
| | 누수, 습윤부 | | 백태 | | 퇴적물 | 도면명 | 서문22교(서울) 바닥판상면 S2 |

| 번호 | 발생<br>년도 | 부재 | 손상내용 | 손상현황 | | | | | | | 비 고 |
|---|---|---|---|---|---|---|---|---|---|---|---|
| 1 | 22차 | 방호벽 | 방호벽 균열(0.3mm미만) | 0.1 | 1.5 | | 1.50 | m | 2 | 3.00 | |

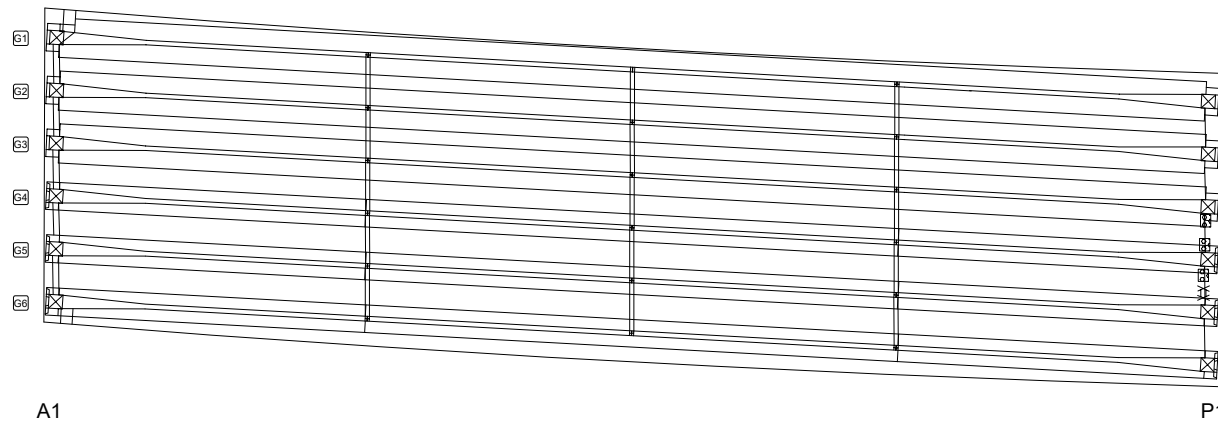
| 누수, 습윤부 | 백태 | 퇴적물 | 도 면 명<br>서문22교(서울) 바닥판하면 S1 |

① 가로보 백태  
0.2X0.5 X3EA② 가로보 철근노출  
0.1X0.2KEY  
PLAN

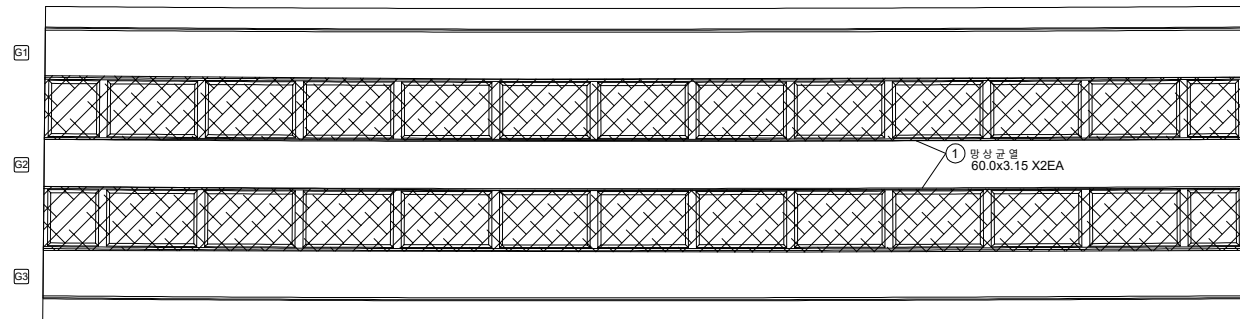
| | 누수, 습윤부 | | 백태 | | 되적음 | 도면명 | 서문22교(서울) 바닥판하면 S6 |

| 번호 | 발생<br>년도 | 부재 | 손상내용 | 손상현황 | | | | | | | 비고 |
|---|---|---|---|---|---|---|---|---|---|---|---|
| 1 | 22차 | 바닥판 | 망상균열 | | 3.15 | 60.0 | 189.00 | m | 2 | 378.00 | |

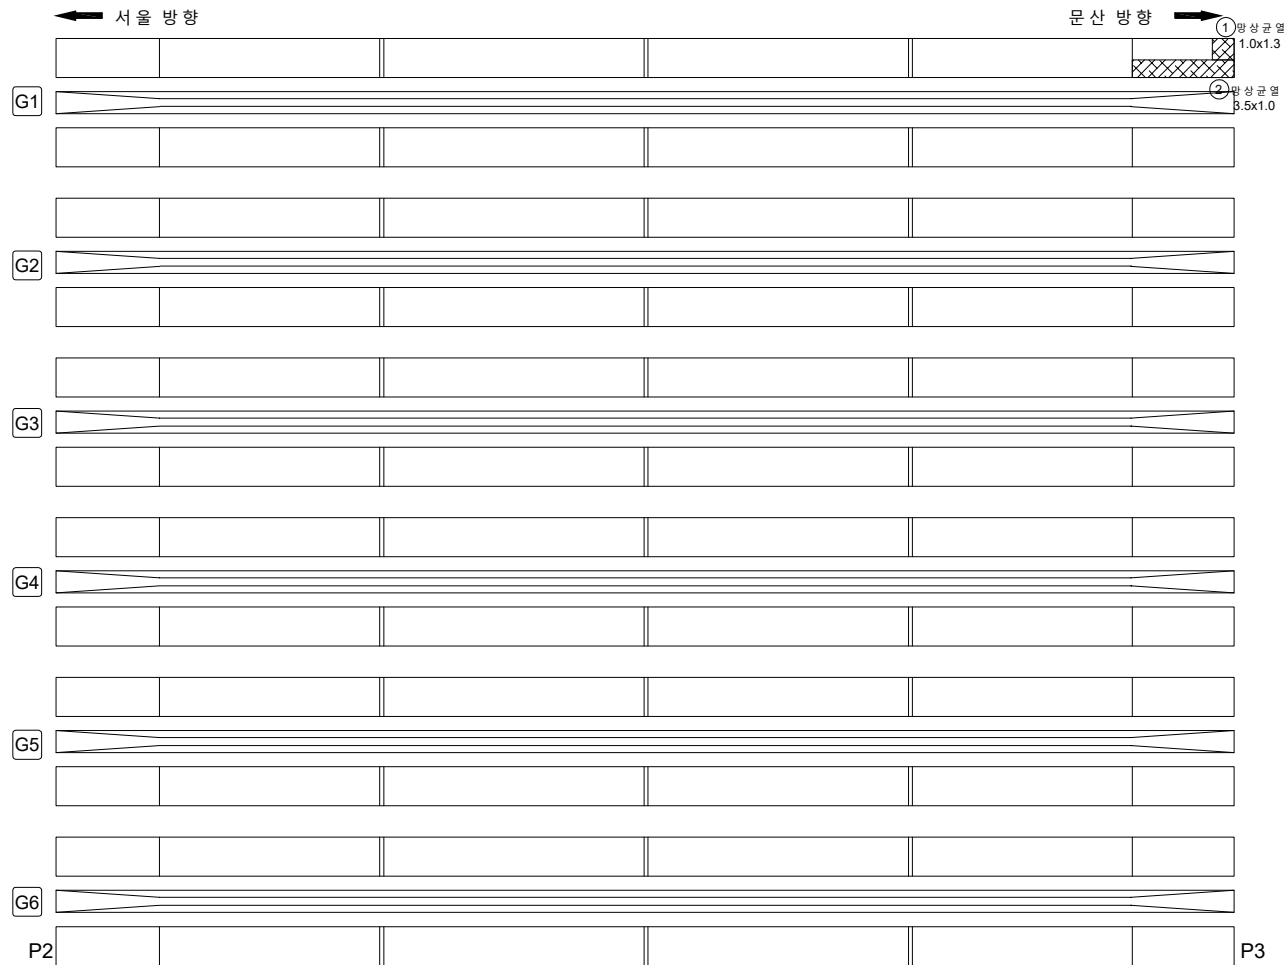
| 도면번호 | 21 |

| 번호 | 발생<br>년도 | 부재 | 손상내용 | 손상현황 | | | | | | 비 고 | |
|---|---|---|---|---|---|---|---|---|---|---|---|
| 1 | 22차 | 거더 외부 | 망상균열 | | 1.3 | 1.0 | 1.30 | m <sup>2</sup> | 1 | 1.30 | |
| 2 | 22차 | 거더 외부 | 망상균열 | | 1.0 | 3.5 | 3.50 | m <sup>2</sup> | 1 | 3.50 | |

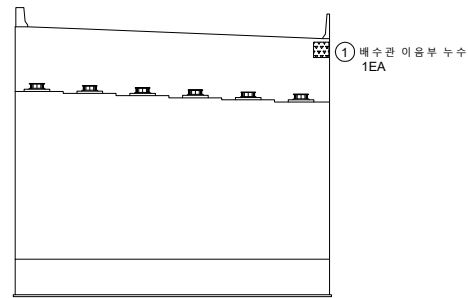
| 번호 | 발생<br>년도 | 부재 | 손상내용 | 손상현황 | | | | | | | 비 고 |
|---|---|---|---|---|---|---|---|---|---|---|---|
| 1 | 22차 | 배수시설 | 배수관 이음부 누수 | | | | 1.00 | EA | 1 | 1.00 | |

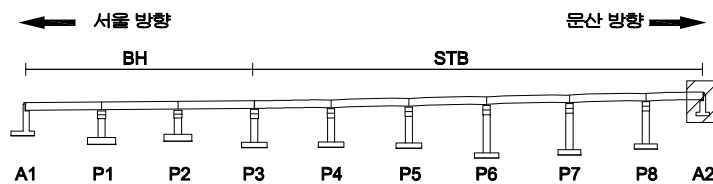
| 번호 | 발생<br>년도 | 부재 | 손상내용 | 손상현황 | | | | | | | 비 고 |
|---|---|---|---|---|---|---|---|---|---|---|---|
| 1 | 22라 | 신축이음 | 신축이음 좌부 누수 | | 1.00 | | 1.00 | m | 1 | 1.00 | |
| 3 | 22라 | 배수시설 | 배수관 누수 | | | | 1.00 | EA | 1 | 1.00 | |

③ 배수관 누수  
1EA
