서울문산고속도로시설물  
정밀안전점검용역

외관조사망도  
(서문27교(서울))

서울문산고속도로(주)

(주)명성엔지니어링

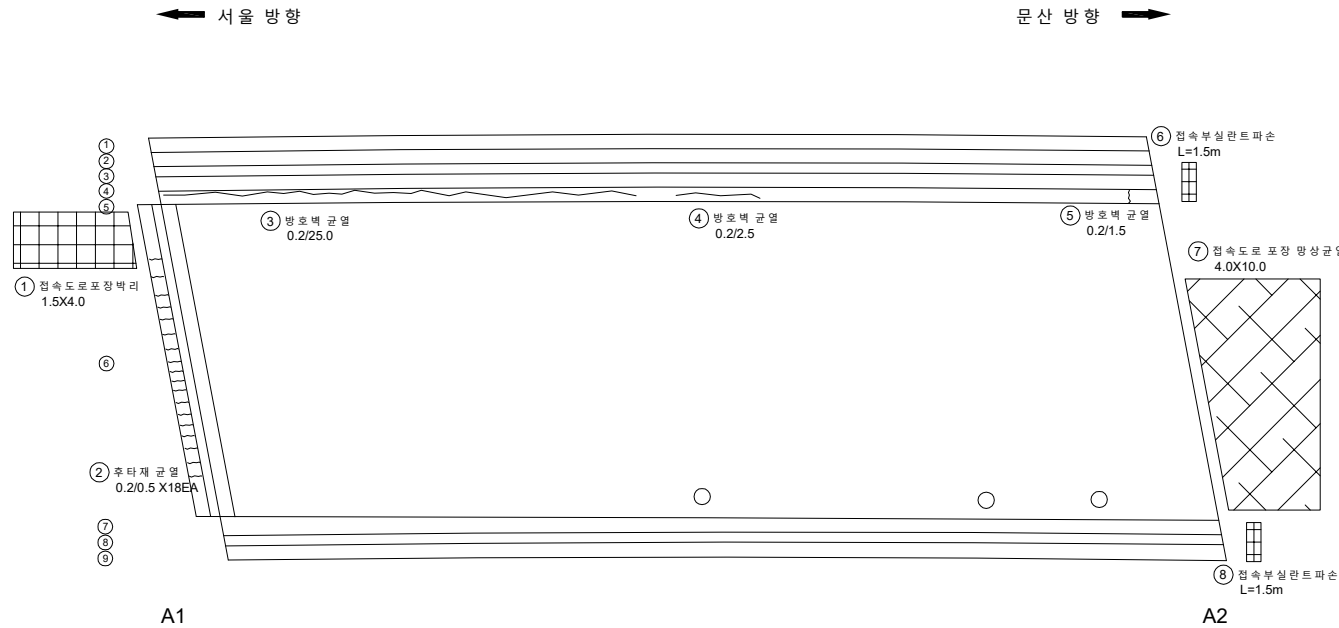
| 도면명 | 서문27교(서울) 바닥판상면 S1 |

| 번호 | 발생<br>년도 | 부재 | 손상내용 | 손상현황 | | | | | | | 비 고 |
|---|---|---|---|---|---|---|---|---|---|---|---|
| 1 | 22라 | 교면포장 | 점속도로 포장박리 | | 1.5 | 4.0 | 6.00 | m <sup>2</sup> | 1 | 6.00 | |
| 2 | 22라 | 신축이음 | 후타재 균열 | 0.2 | 0.5 | | 0.50 | m | 18 | 9.00 | |
| 3 | 22라 | 방호벽 | 방호벽 균열(0.3mm이하) | 0.2 | 25.0 | | 25.00 | m | 1 | 25.00 | |
| 4 | 22라 | 방호벽 | 방호벽 균열(0.3mm이하) | 0.2 | 2.5 | | 2.50 | m | 1 | 2.50 | |
| 5 | 22라 | 방호벽 | 방호벽 균열(0.3mm이하) | 0.2 | 1.5 | | 1.50 | m | 1 | 1.50 | |
| 6 | 22라 | 방호벽 | 점속부 실란트파손 | | 1.5 | | 1.50 | m | 1 | 1.50 | |
| 7 | 22라 | 교면포장 | 점속도로 포장 망상균열 | | 4.0 | 10.0 | 40.00 | m <sup>2</sup> | 1 | 40.00 | |
| 8 | 22라 | 방호벽 | 점속부 실란트파손 | | 1.5 | | 1.50 | m | 1 | 1.50 | |

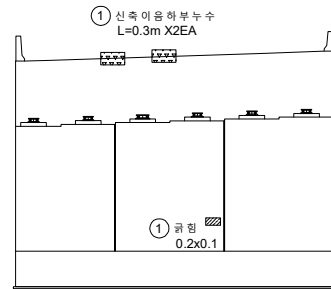
발 주 처  
서울문산 고속도로(주)용 역 명  
서울문산고속도로 시설물  
정밀안전점검용역도 면 명  
서문27교(서울) 교대 A1도면번호  
06

| 번호 | 발생<br>년도 | 부재 | 손상내용 | 손상현황 | | | | | | 비 고 | |
|---|---|---|---|---|---|---|---|---|---|---|---|
| 1 | 22라 | 교 대 | 균 형 | | 0.1 | 0.2 | 0.02 | m <sup>2</sup> | 1 | 0.02 | |
| 2 | 22라 | 교량받침 | 탄성고무베부분 | | | | 1.00 | EA | 1 | 1.00 | |
| 3 | 22라 | 신축이음 | 신축이음 하부 누수 | | 0.3 | | 0.30 | m | 2 | 0.60 | |

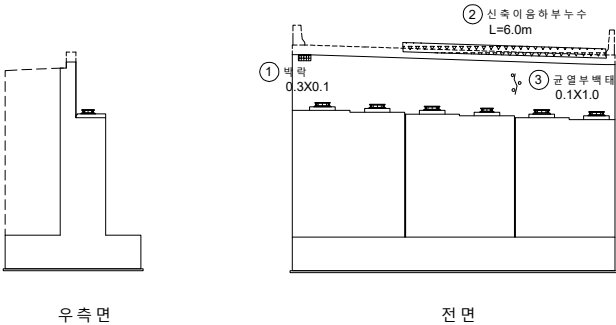
도면명  
서문27교(서울) 교대 A2

| 번호 | 발생<br>년도 | 부재 | 손상내용 | 손상현황 | | | | | | | 비 고 |
|---|---|---|---|---|---|---|---|---|---|---|---|
| 1 | 22차 | 교대 | 벽각 | | 0.3 | 0.1 | 0.03 | m <sup>2</sup> | 1 | 0.03 | |
| 2 | 22차 | 신축이음 | 신축이음 하부 누수 | | 6.0 | | 6.00 | m | 1 | 6.00 | |
| 3 | 22차 | 교대 | 균열부벽태 | | 0.1 | 1.0 | 0.10 | m <sup>2</sup> | 1 | 0.10 | |
