서울문산 고속도로 시설물  
정밀안전점검용역

외관조사망도  
( 대원2교 )

서울문산고속도로(주)

(주)명성엔지니어링

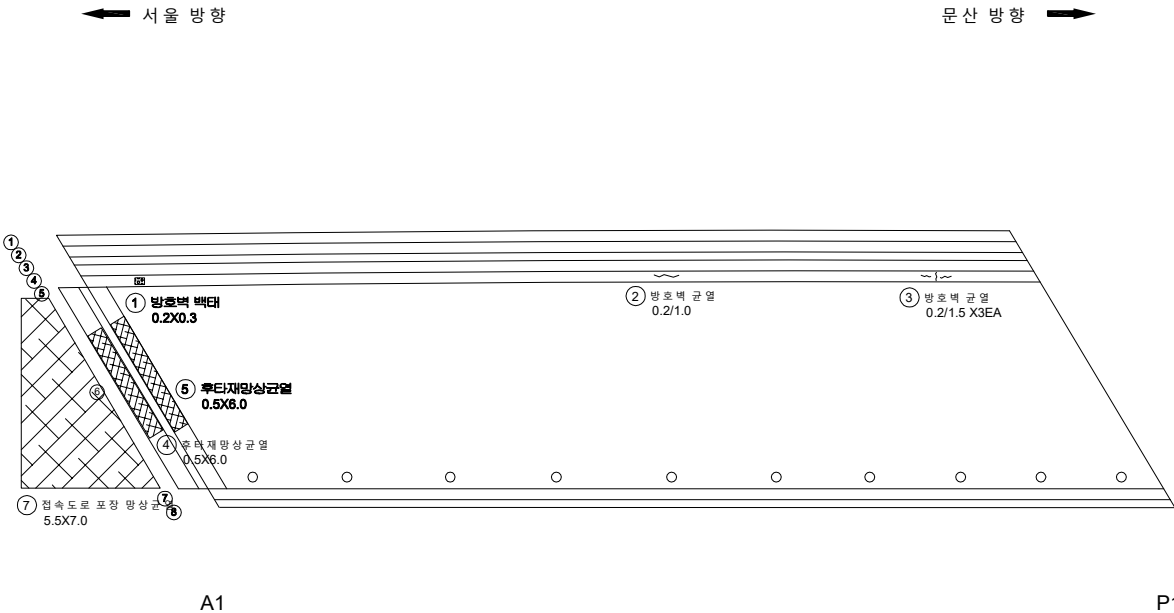
| 도 면 명 | 대원2교(서울방향) 바닥판상면 S1 |

| 번호 | 발생<br>년도 | 부재 | 손상내용 | 손상현황 | | | | | | 비 고 | |
|---|---|---|---|---|---|---|---|---|---|---|---|
| 1 | 22차 | 방호벽 | 방호벽 백태 | | 0.2 | 0.3 | 0.06 | m <sup>2</sup> | 1 | 0.06 | |
| 2 | 22차 | 방호벽 | 방호벽 균열 (0.3mm이하) | 0.2 | 1.0 | | 1.00 | m | 1 | 1.00 | |
| 3 | 22차 | 방호벽 | 방호벽 균열 (0.3mm이상) | 0.2 | 1.5 | | 1.50 | m | 3 | 4.50 | |
| 4 | 22차 | 신축이음 | 후타재 망상균열 | | 0.5 | 6.0 | 3.00 | m <sup>2</sup> | 1 | 3.00 | |
| 5 | 22차 | 신축이음 | 후타재 망상균열 | | 0.5 | 6.0 | 3.00 | m <sup>2</sup> | 1 | 3.00 | |
| 6 | 22차 | 교면포장 | 점속도로 포장 망상균열 | | 5.5 | 7.0 | 38.50 | m <sup>2</sup> | 1 | 38.50 | |

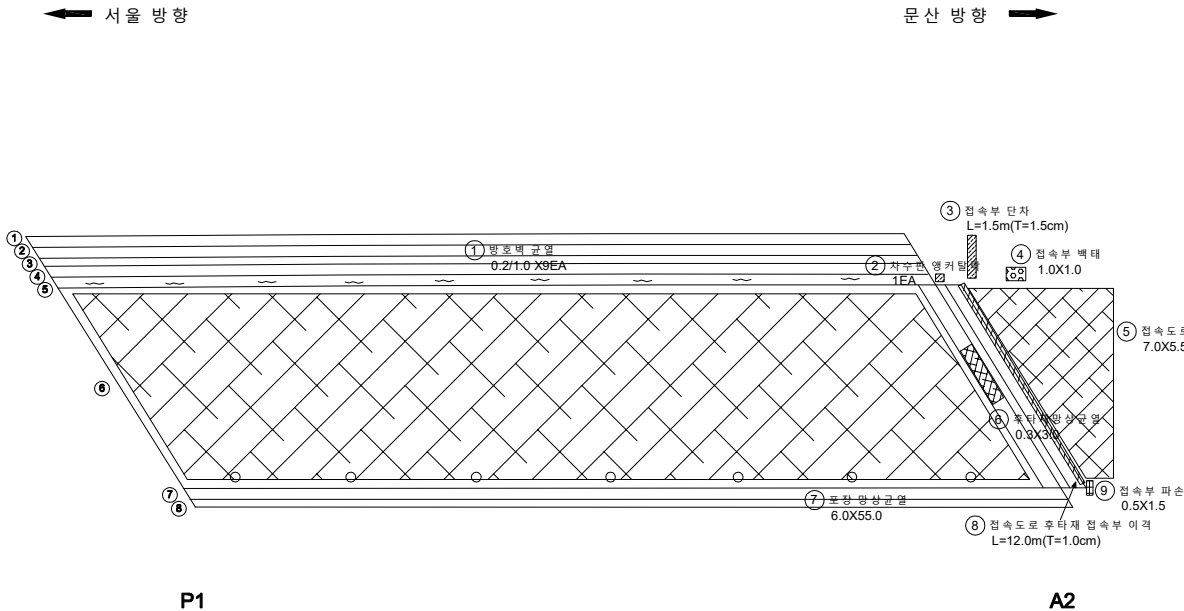
| 도 면 명 | 대원2교(서울방향) 바닥판상면 S2 |

| 번호 | 발생<br>년도 | 부재 | 손상내용 | 손상현황 | | | | | | | 비 고 |
|---|---|---|---|---|---|---|---|---|---|---|---|
| 1 | 22차 | 방호벽 | 방호벽 균열(0.3mm이하) | 0.2 | 1.0 | | 1.00 | m | 9 | 9.00 | |
| 2 | 22차 | 신축이음 | 차수면 열거탈락 | | | | 1.00 | EA | 1 | 1.00 | |
| 3 | 22차 | 방호벽 | 점속부 단차 | | 1.5 | | 1.50 | m | 1 | 1.50 | |
| 4 | 22차 | 방호벽 | 점속부 벽태 | | 1.0 | 1.0 | 1.00 | m <sup>2</sup> | 1 | 1.00 | |
| 5 | 22차 | 교면포장 | 점속도로 포장 망상균열 | | 7.0 | 5.5 | 38.50 | m <sup>2</sup> | 1 | 38.50 | |
| 6 | 22차 | 신축이음 | 후타재 망상균열 | | 0.3 | 3.0 | 0.90 | m <sup>2</sup> | 1 | 0.90 | |
| 7 | 22차 | 교면포장 | 포장 망상균열 | | 6.0 | 55.0 | 330.00 | m <sup>2</sup> | 1 | 330.00 | |
| 8 | 22차 | 교면포장 | 점속도로 후타재 점속부 이격 | | 12.0 | | 12.00 | m | 1 | 12.00 | |
| 9 | 22차 | 방호벽 | 점속부 파손 | | 0.5 | 1.5 | 0.75 | m <sup>2</sup> | 1 | 0.75 | |

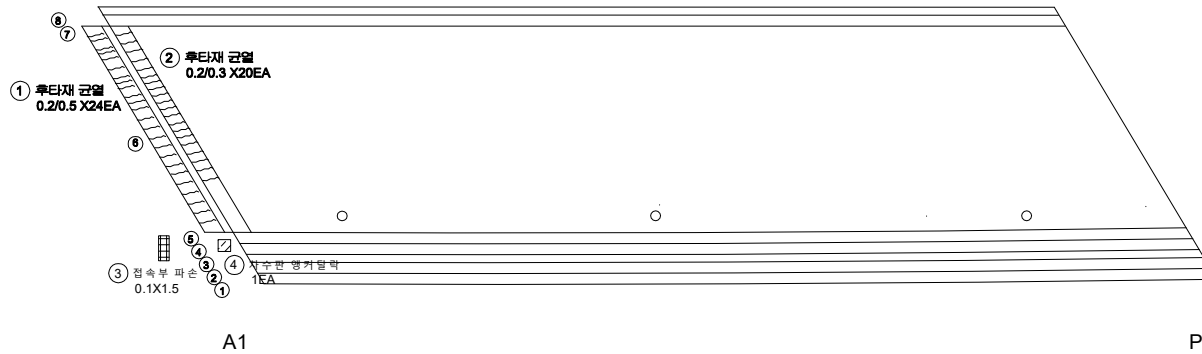
발주처  
서울문산 고속도로(주)용역명  
서울문산고속도로 시설물  
정밀안전점검용역도면명  
대원2교(문산방향) 바닥판상면 S1도면번호  
03

| 번호 | 발생<br>년도 | 부재 | 손상내용 | 손상현황 | | | | | | | 비고 |
|---|---|---|---|---|---|---|---|---|---|---|---|
| 1 | 22차 | 신축이음 | 후타재 균열 | 0.2 | 0.5 | | 0.50 | m | 24 | 12.00 | |
| 2 | 22차 | 신축이음 | 후타재 균열 | 0.2 | 0.3 | | 0.30 | m | 20 | 6.00 | |
| 3 | 22차 | 방호벽 | 침속부 파손 | | 0.1 | 1.5 | 0.15 | m | 1 | 0.15 | |
| 4 | 22차 | 신축이음 | 자수관 앵커탈락 | | | | 1.00 | EA | 1 | 1.00 | |

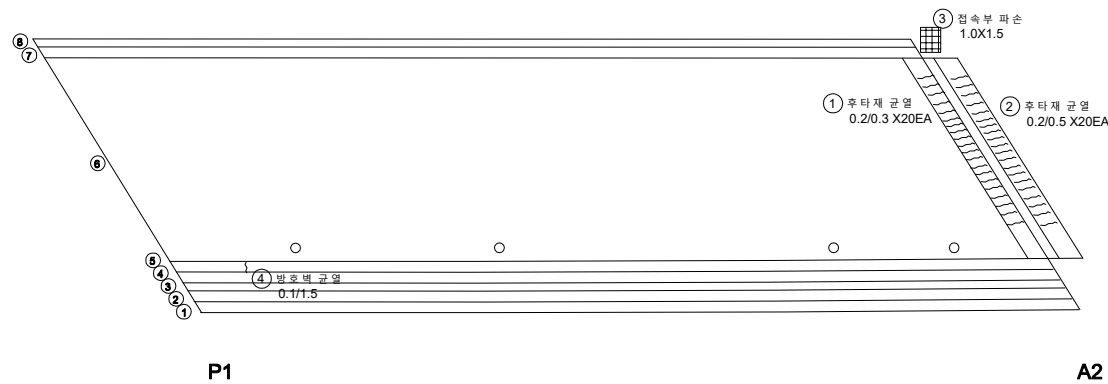
| 부식 | 좌굴, 변형 | 기타 | 대원2교(문산방향) 바닥판상면 S2 |

| 번호 | 발생<br>년도 | 부재 | 손상내용 | 손상현황 | | | | | | 비 고 | |
|---|---|---|---|---|---|---|---|---|---|---|---|
| 1 | 22차 | 신축이음 | 후타재 균열 | 0.2 | 0.3 | | 0.30 | m | 20 | 6.00 | |
| 2 | 22차 | 신축이음 | 후타재 균열 | 0.2 | 0.5 | | 0.50 | m | 20 | 10.00 | |
| 3 | 22차 | 방호벽 | 접속부 파손 | | 1.0 | 1.5 | 1.50 | m <sup>2</sup> | 1 | 1.50 | |
| 4 | 22차 | 방호벽 | 방호벽 균열(0.3mm미만) | 0.2 | 0.5 | | 0.50 | m | 20 | 10.00 | |

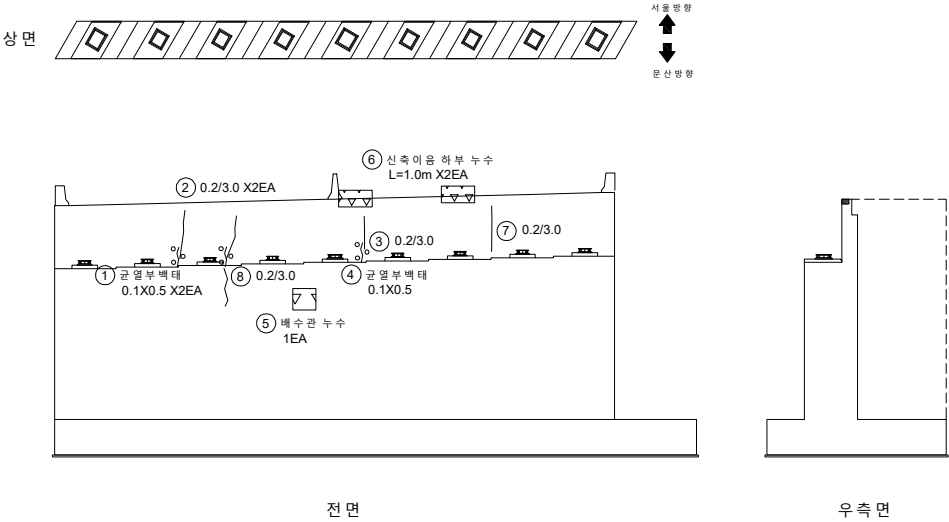
| 번호 | 발생<br>년도 | 부재 | 손상내용 | 손상현황 | | | | | | 비 고 | |
|---|---|---|---|---|---|---|---|---|---|---|---|
| 1 | 22라 | 교대 | 균열부백태 | | 0.1 | 0.5 | 0.05 | m <sup>2</sup> | 2 | 0.10 | |
| 2 | 22라 | 교대 | 균열(0.3mm이하) | 0.2 | 3.0 | | 3.00 | m | 2 | 6.00 | |
| 3 | 22라 | 교대 | 균열(0.3mm이하) | 0.2 | 3.0 | | 3.00 | m | 1 | 3.00 | |
| 4 | 22라 | 교대 | 균열부백태 | | 0.1 | 0.5 | 0.05 | m <sup>2</sup> | 1 | 0.05 | |
| 5 | 22라 | 배수시설 | 배수관 누수 | | | | 1.00 | EA | 1 | 1.00 | |
| 6 | 22라 | 신속이음 | 신속이음 하부 누수 | | 1.0 | | 1.00 | m | 2 | 2.00 | |
| 7 | 22라 | 교대 | 균열(0.3mm이하) | 0.2 | 3.0 | | 3.00 | m | 1 | 3.00 | |
| 8 | 22라 | 교대 | 균열(0.3mm이하) | 0.2 | 3.0 | | 3.00 | m | 1 | 3.00 | |

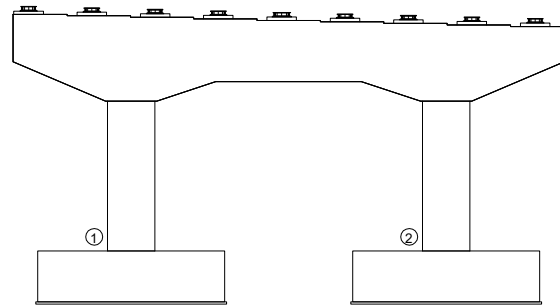
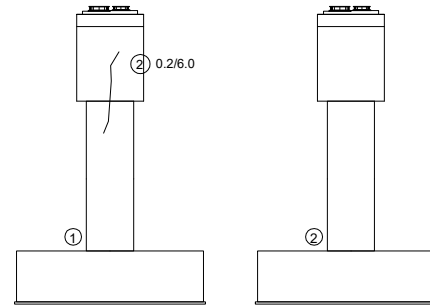
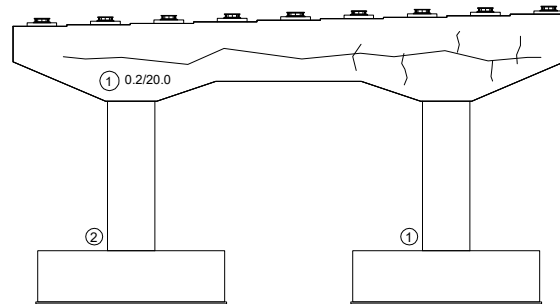
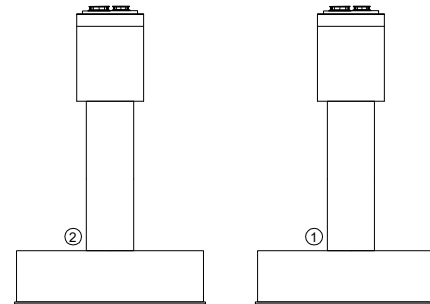
| 누수, 습윤부 | 부식 | 기타 | 도 면 명<br>대원2교 교각 P1 |

| 번호 | 발생<br>년도 | 부재 | 손상내용 | 손상현황 | | | | | | 비고 | |
|---|---|---|---|---|---|---|---|---|---|---|---|
| 1 | 22차 | 교각 | 균열 (0.3mm미만) | 0.2 | 20.0 | | 20.00 | m | 1 | 20.00 | |
| 2 | 22차 | 교각 | 균열 (0.3mm미만) | 0.2 | 6.0 | | 6.00 | m | 1 | 6.00 | |

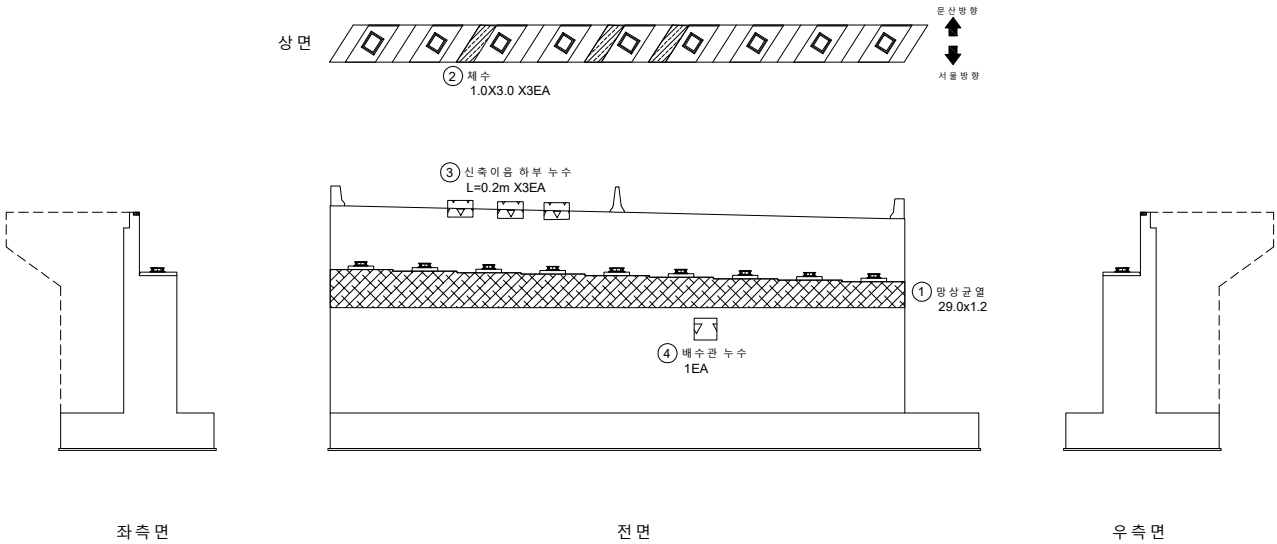
| 번호 | 발생<br>년도 | 부재 | 손상내용 | 손상현황 | | | | | | | 비 고 |
|---|---|---|---|---|---|---|---|---|---|---|---|
| 1 | 22차 | 교대 | 망상균열 | | 1.2 | 29.0 | 34.80 | m <sup>2</sup> | 1 | 34.80 | |
| 3 | 22차 | 신축이음 | 신축이음 하부 누수 | | 0.2 | | 0.20 | m | 3 | 0.60 | |
| 4 | 22차 | 배수시설 | 배수관 누수 | | | | 1.00 | EA | 1 | 1.00 | |
