## 2. 행주산성JCT R-B교

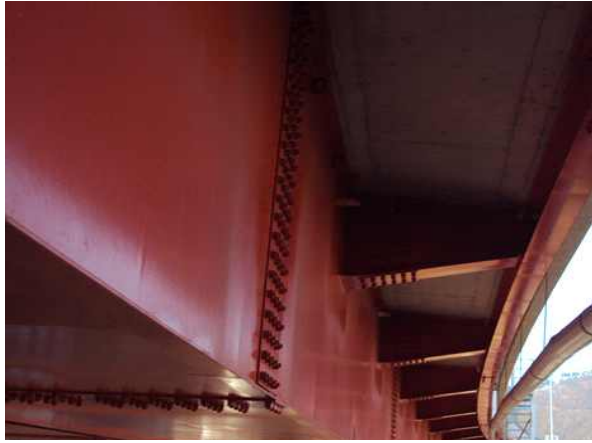
바닥판 하면 상태양호

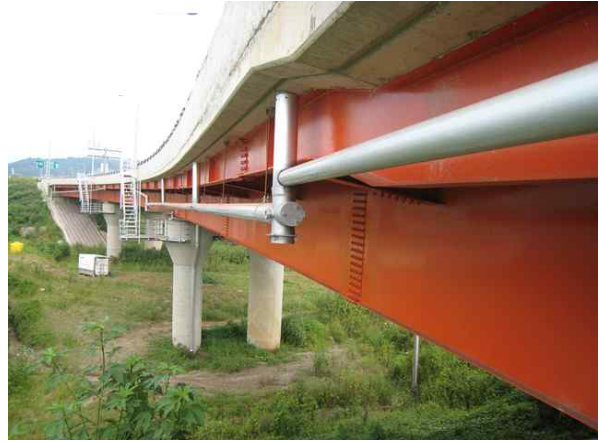
바닥판 하면 상태양호

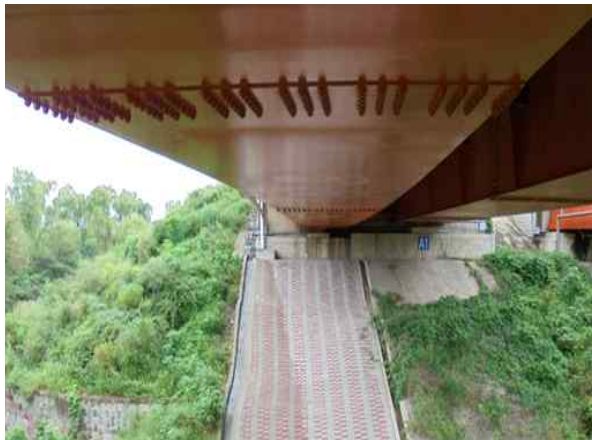
거더외부 상태양호

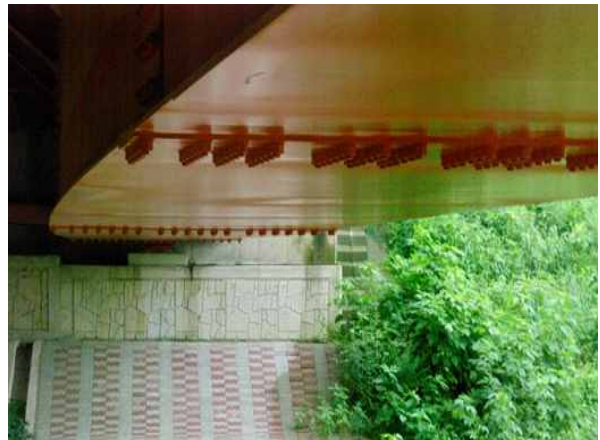
거더외부 상태양호

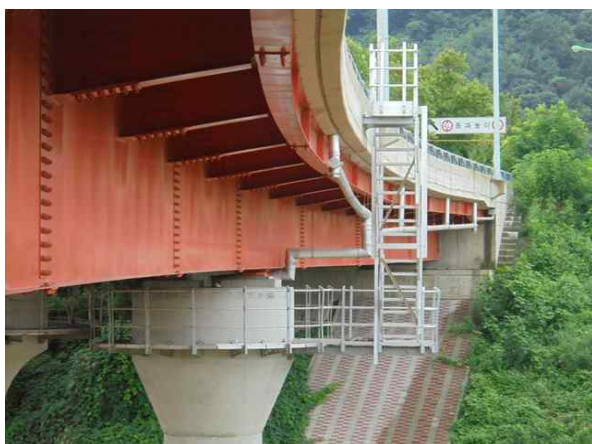
거더외부 상태양호

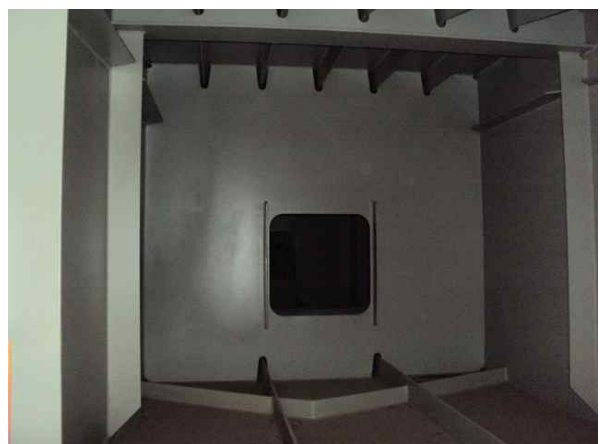
거더내부 상태양호

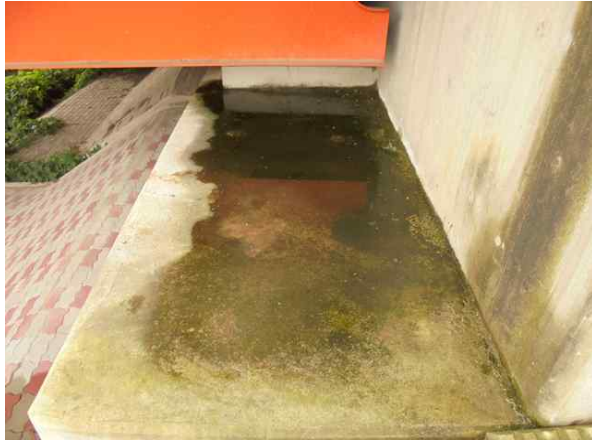
A2 체수(1.0m×2.0m)

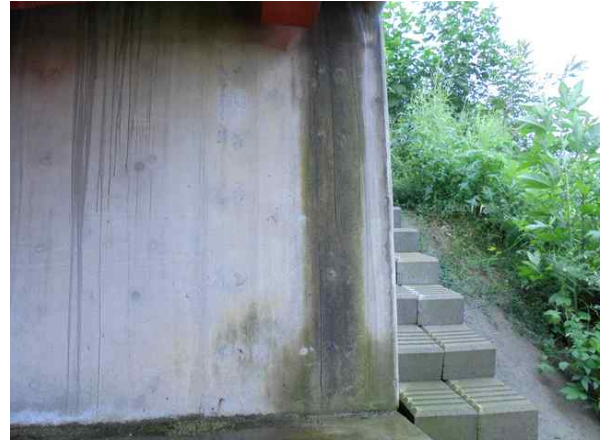
A2 누수흔적(0.3m×2.0m)

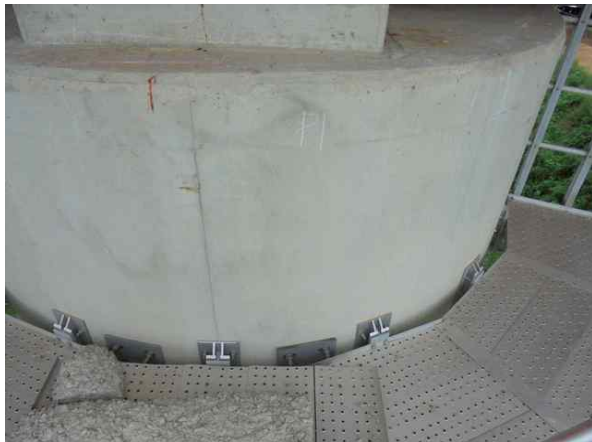
P1 망상균열(10.4m×1.0m) - 금회

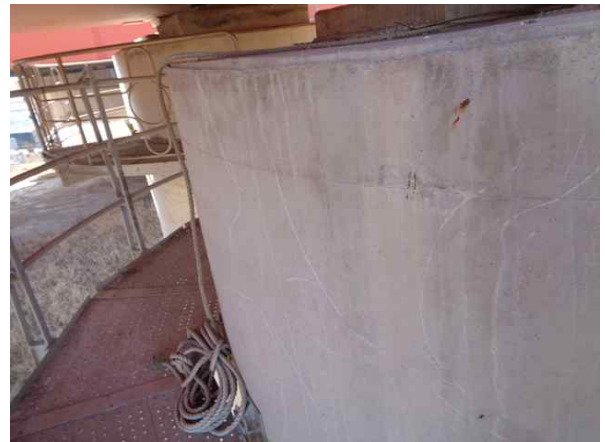
P1 망상균열(10.4m×1.0m) - 22년 상반기

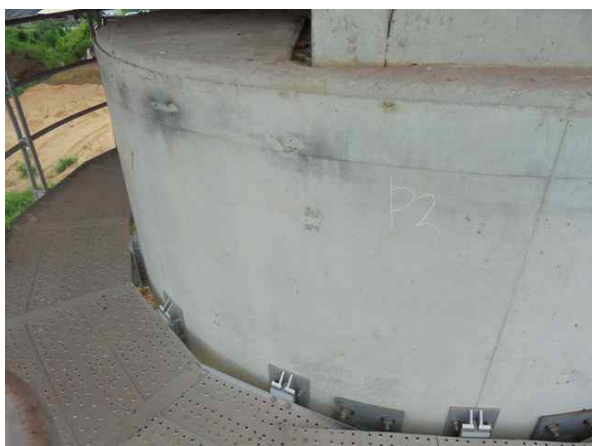
P2 망상균열(10.4m×1.0m) - 금회

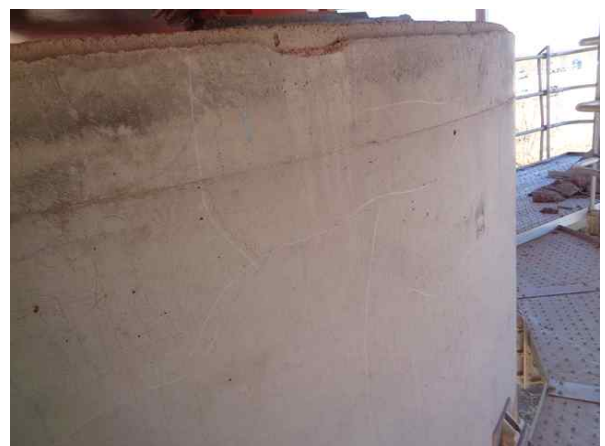
P2 망상균열(10.4m×1.0m) - 22년 상반기

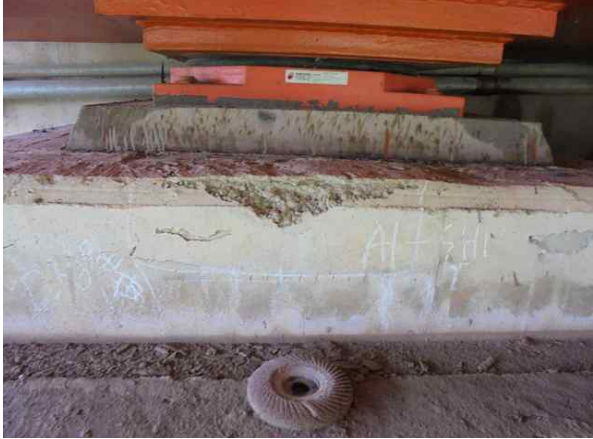
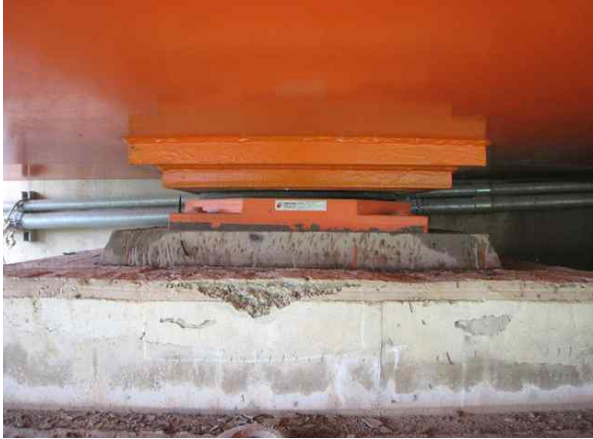
| <p>A1-Sh1 받침콘크리트<br/>재료분리 (0.1m×0.2m)-금회</p> | <p>A1-Sh1 받침콘크리트<br/>재료분리 (0.1m×0.2m)-21년 하반기</p> |

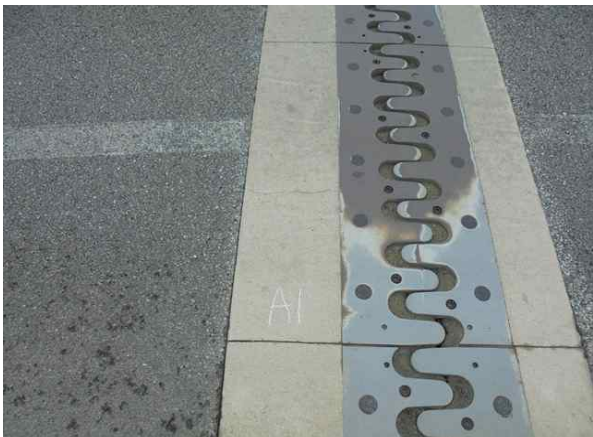
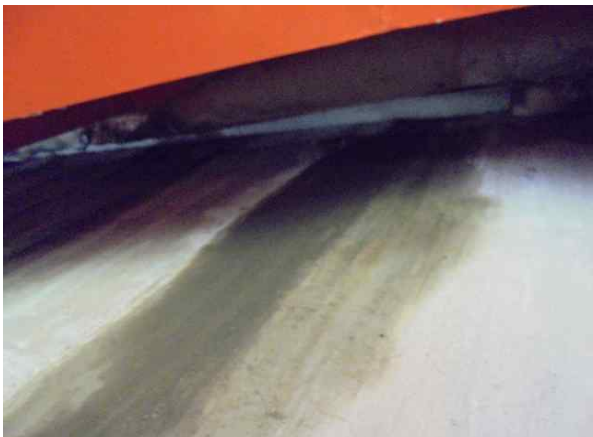
| <p>A1 후타재 균열 (0.3mm/0.25m×4EA)</p> | <p>A2 하부 누수 (1.0m)</p> |

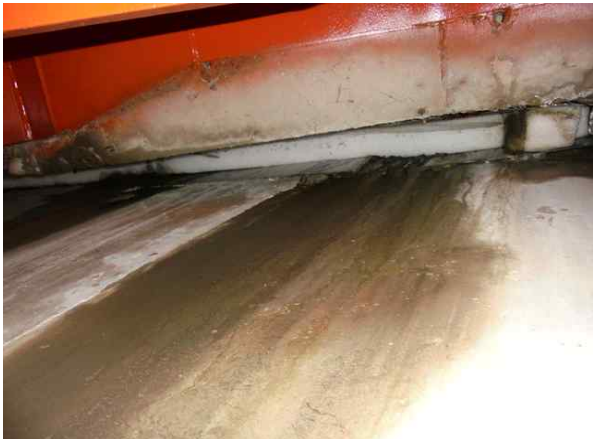
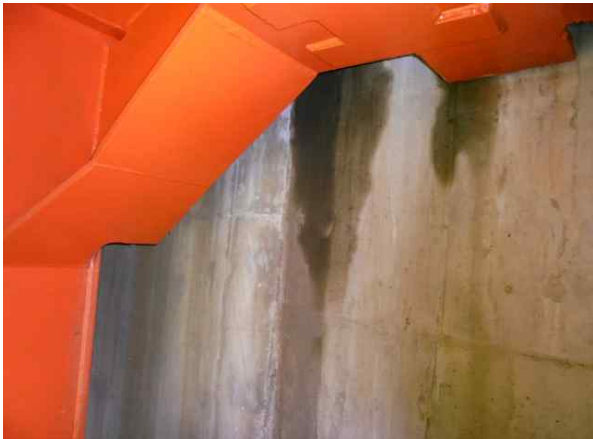
| <p>A2 하부 누수 (1.0m)</p> | <p>A2 하부 누수 (1.0m)</p> |

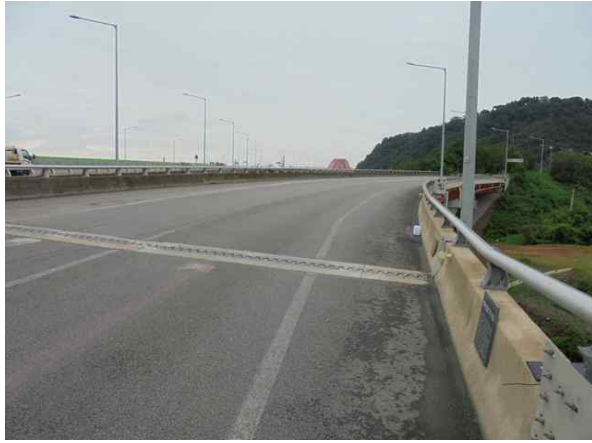
교면포장 상태양호

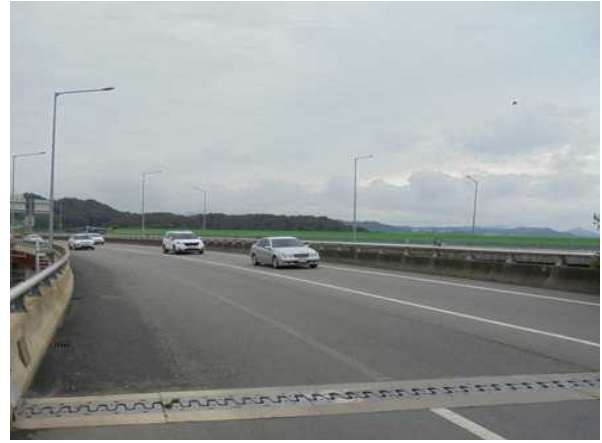
교면포장 상태양호

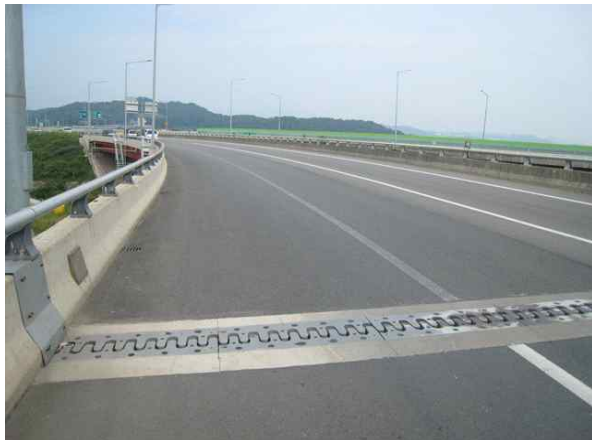
교면포장 상태양호

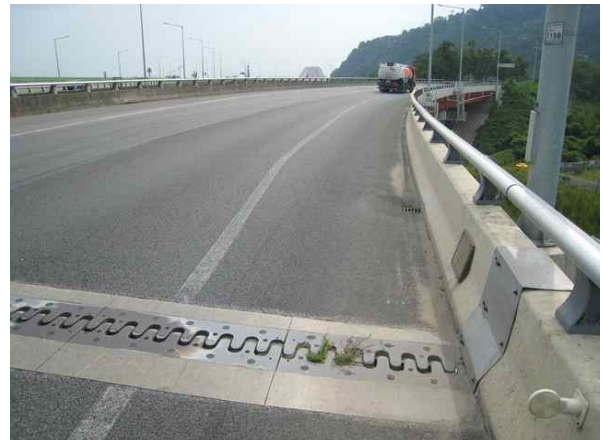
교면포장 상태양호

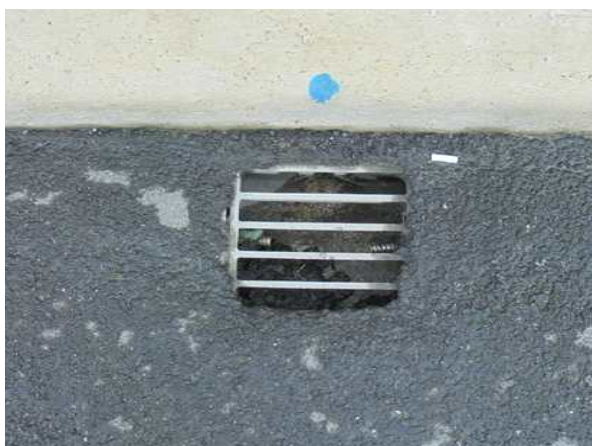
배수구 상태 양호 - 금회

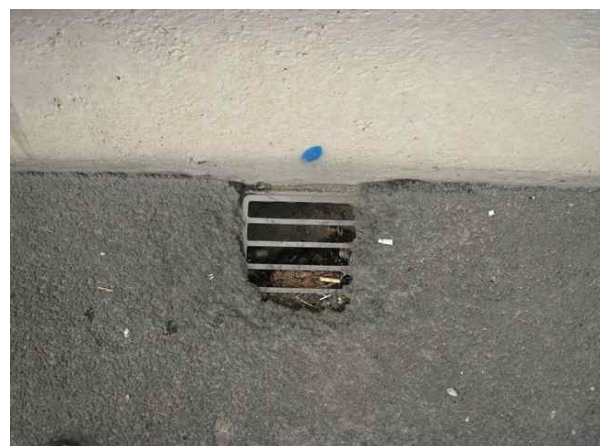
배수구 상태 양호 - 21년 하반기

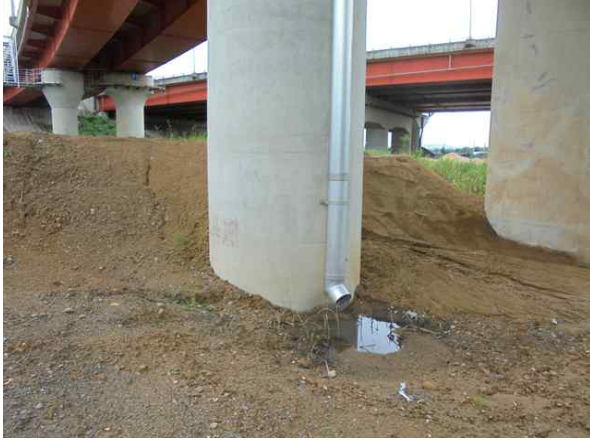
배수관 상태 양호

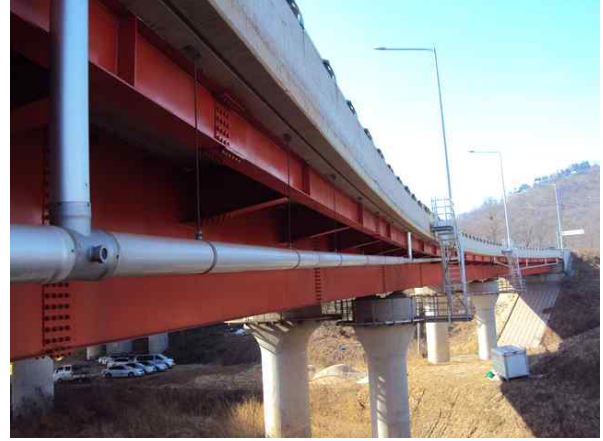
배수관 상태 양호

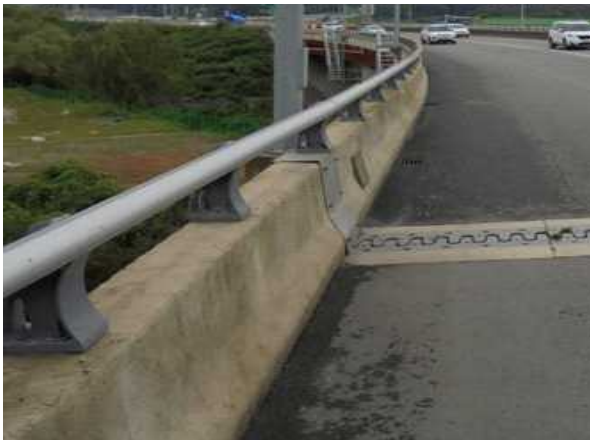
난간 및 연석 상태양호

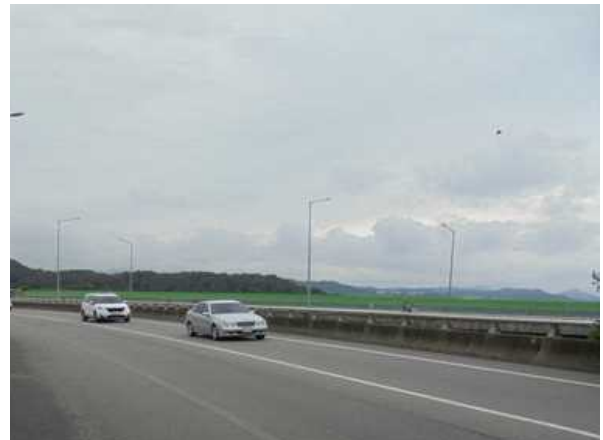
난간 및 연석 상태양호

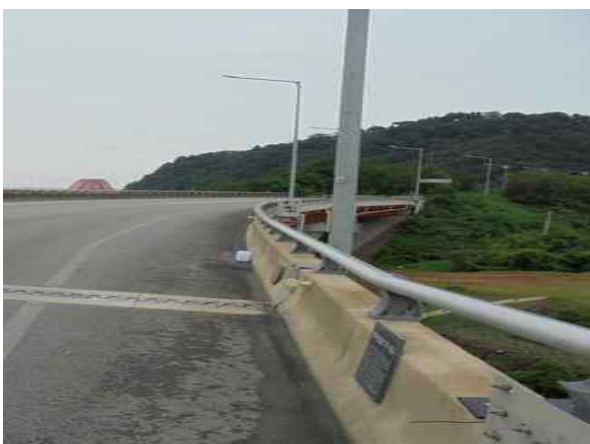
난간 및 연석 상태양호

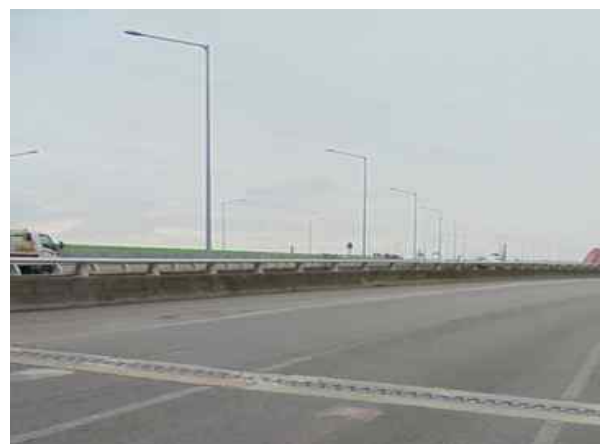
난간 및 연석 상태양호

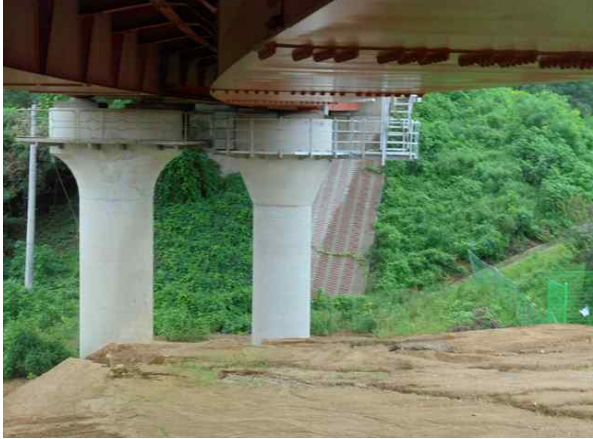
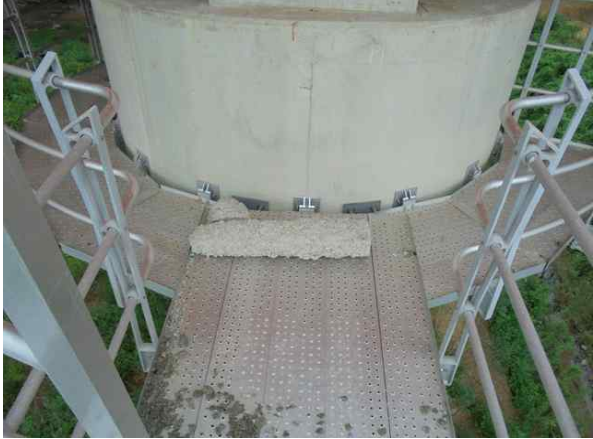
| 점검로 상태양호 | 점검로 상태양호 |

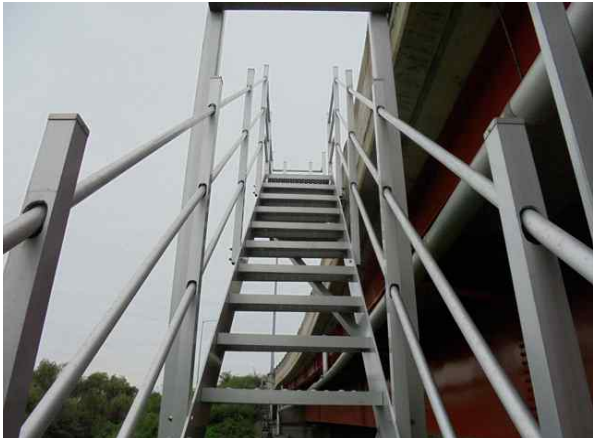
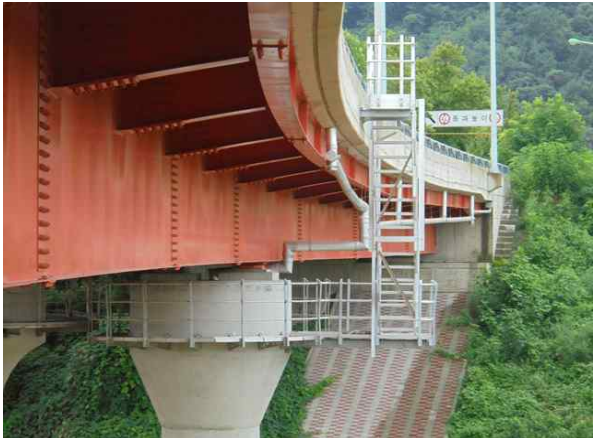
| 점검로 상태양호 | 점검로 상태양호 |
