### 3. 서문3교(서울방향)

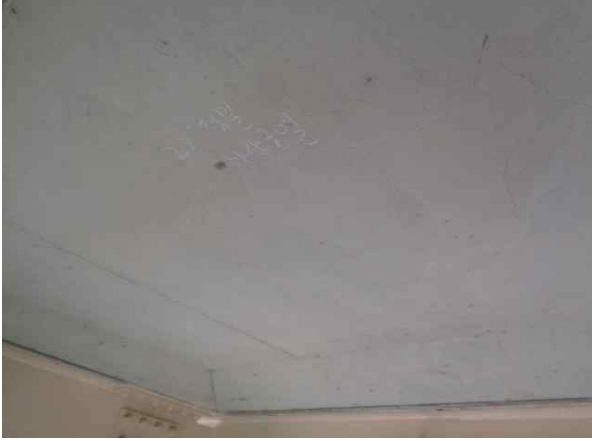
| S1 망상균열(2.5m×3.0m×2EA) | S1 물끊기홈 미세거(0.5m) |

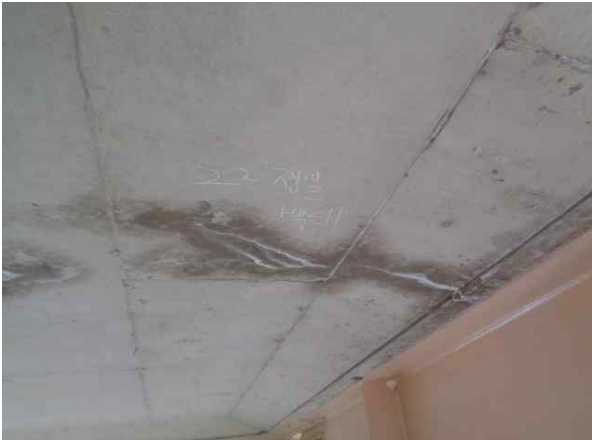
| S1 백태(0.2m×2.0m×2EA) | S1 균열(0.2mm/2.5m) |

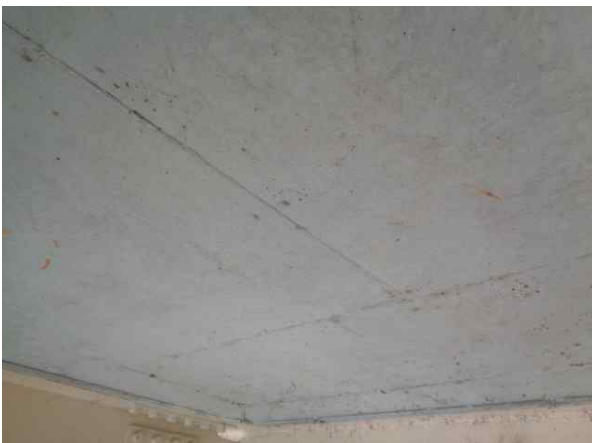
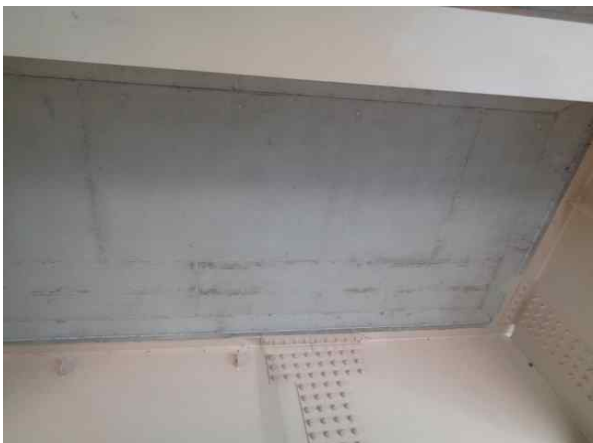
| S3 망상균열(2.5m×3.0m×2EA) | S3 망상균열(2.5m×3.0m×2EA) |

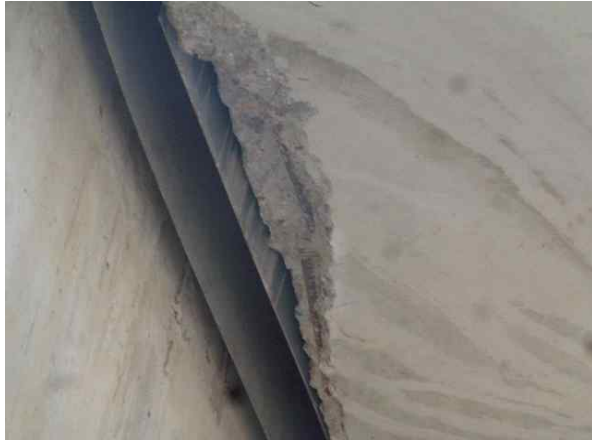
S4 파손 및 철근노출 (0.2m×1.0m)

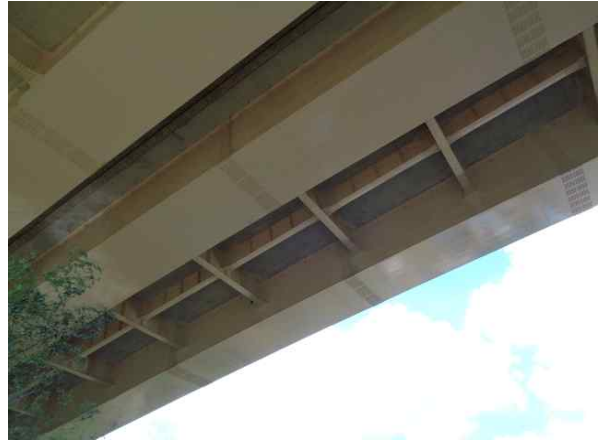
거더외부 상태양호

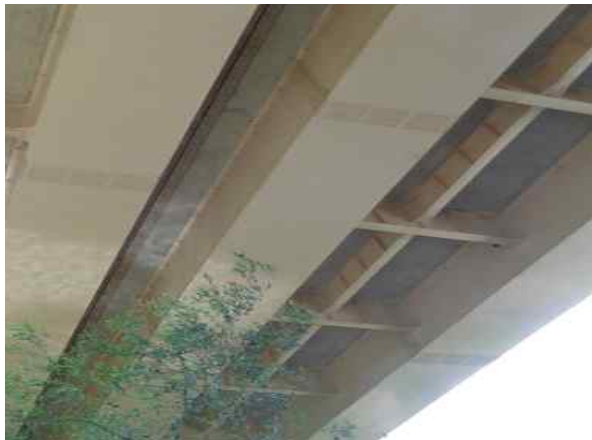
거더외부 상태양호

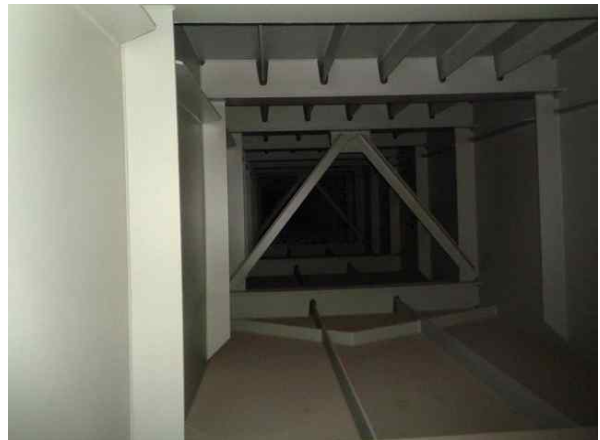
거더내부 상태양호

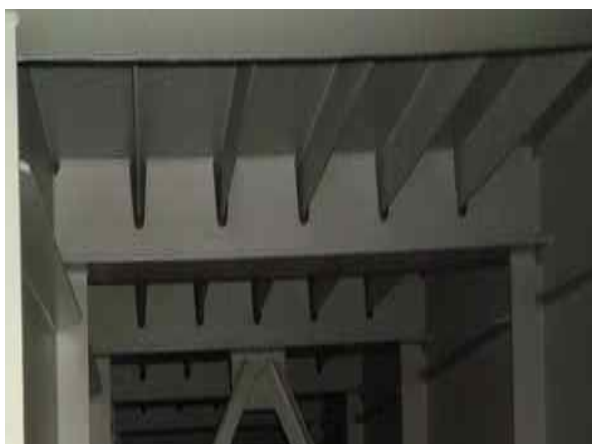
거더내부 상태양호

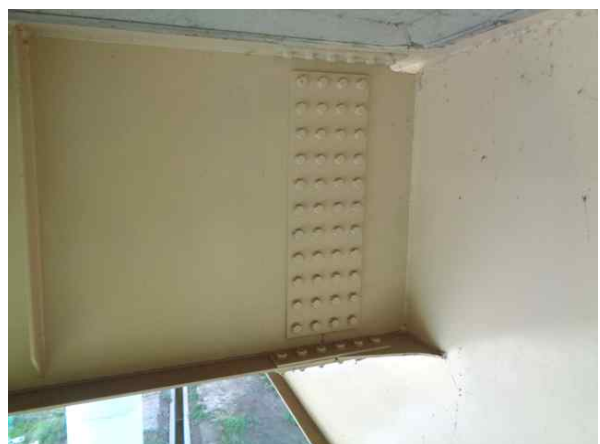
가로보 상태양호

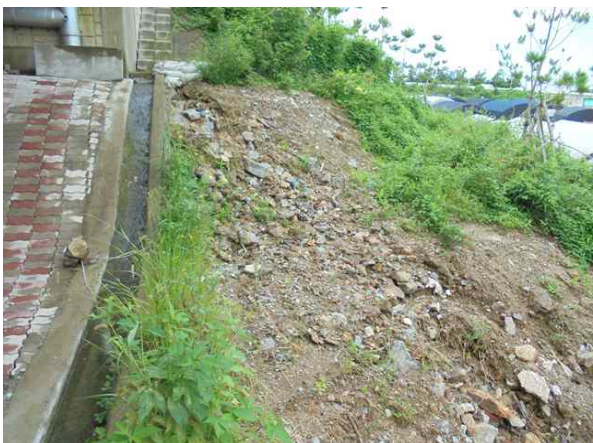
| 가로보 및 세로보 상태양호 | A1 범면 토사유실 |

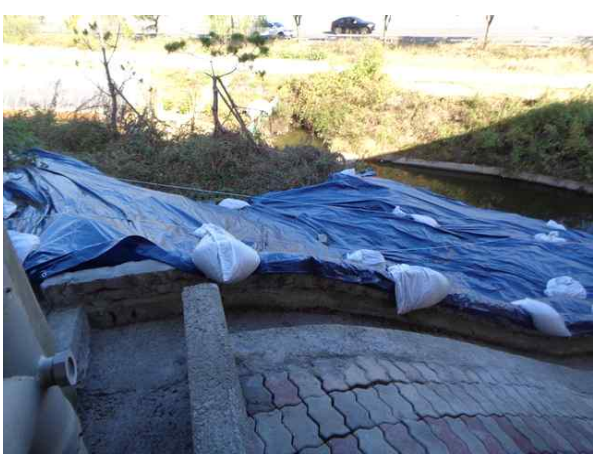
| A1 범면 토사유실 | A2 범면 토사유실 |

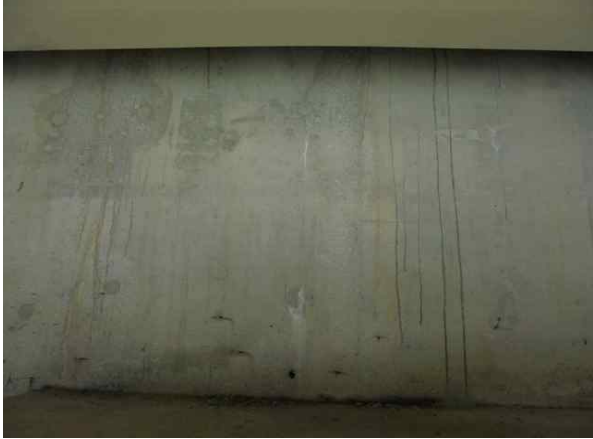
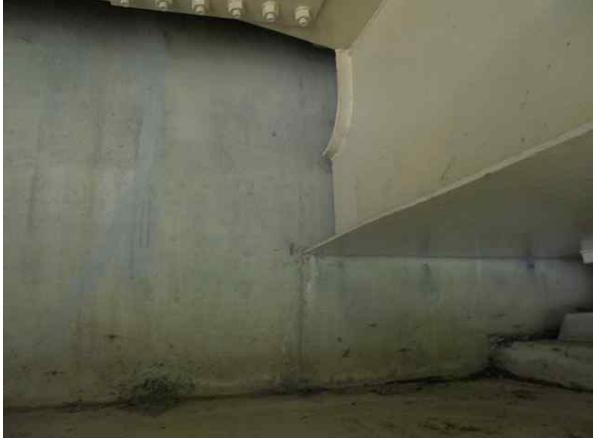
| A2 균열(폭 0.2mm) | A2 균열(폭 0.2mm) |

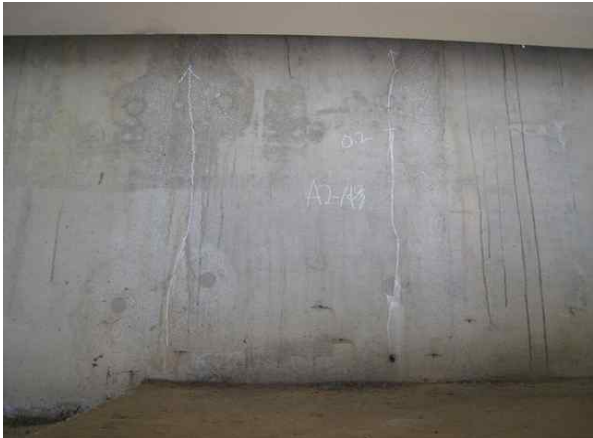
| A2 균열(폭 0.2mm) | P1 망상균열 (2.0m×1.0m) |

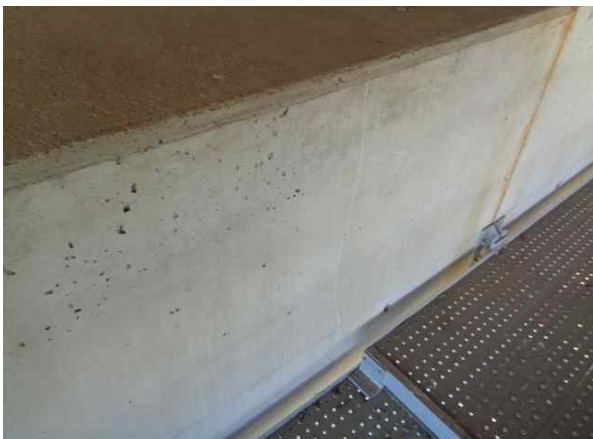
| P2 코평부 균열(0.2mm/3.0m) | P2-Sh1 받침물탈 균열(0.2mm/0.2m) |

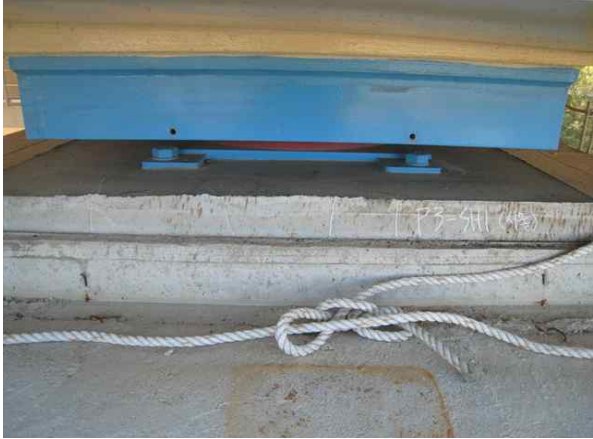
| <p>P3-Sh1 받침몰탈 균열 (0.2mm/0.2m)</p> | <p>P3-Sh2 받침몰탈 균열 (0.2mm/0.2m)</p> |

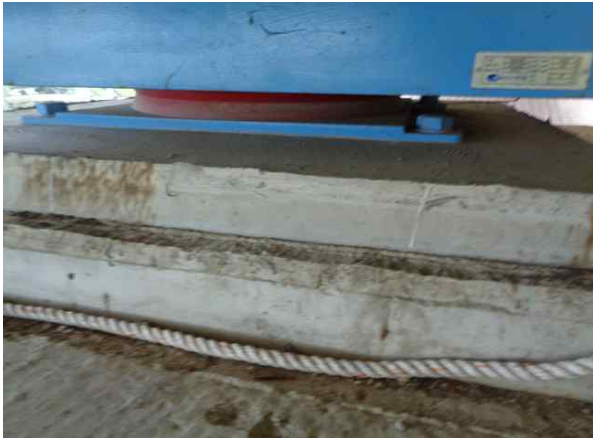
| <p>P3-Sh1 받침몰탈 균열 (0.2mm/0.2m)</p> | <p>A1 후타재 균열 (0.2mm)</p> |

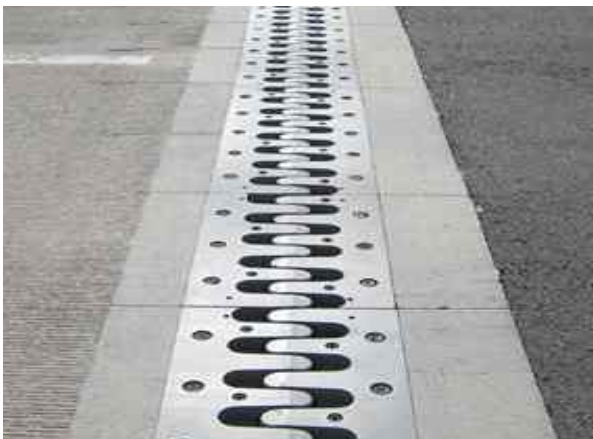
| <p>A1 후타재 균열 (0.2mm)</p> | <p>교면포장 상태양호</p> |

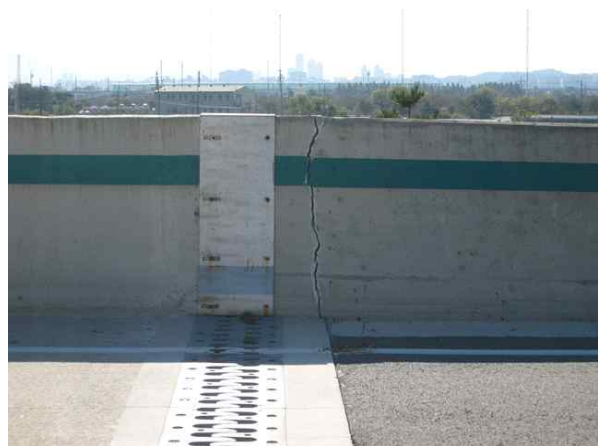
S1 중분대 접속부 A1측 파손

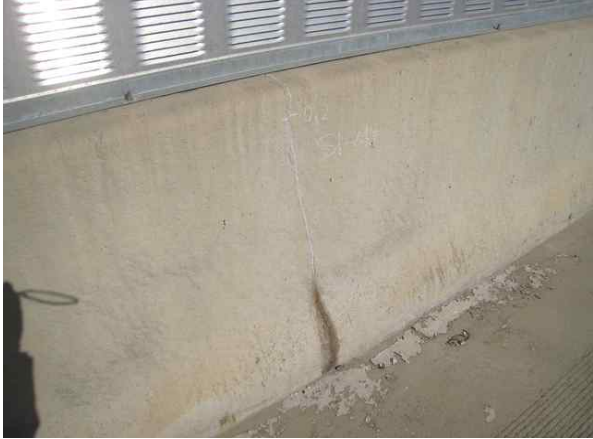
| <p>S1 방호벽 균열(0.2mm)</p> | <p>점검로 상태양호</p> |
