## 4. 서문3교(문산방향)

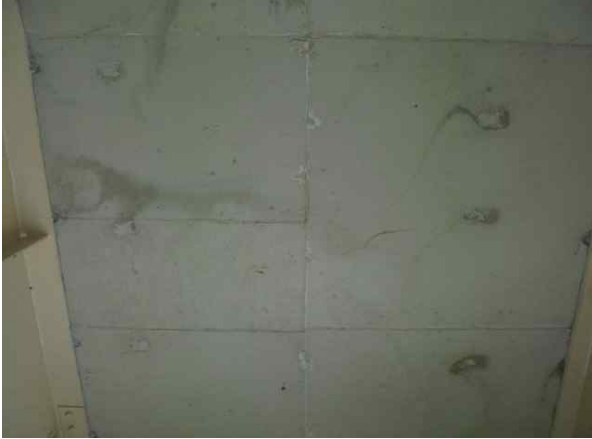
| S1 균열(폭 0.2mm/2.5m) | S1 박락(0.2m×0.5m) |

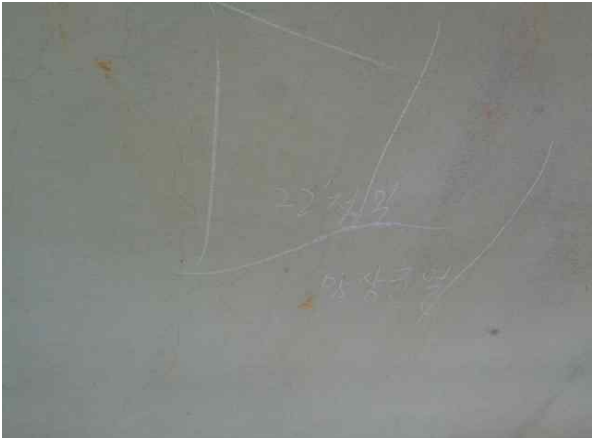
| S2 망상균열 (4.0m×3.0m×2EA) | S3 망상균열 (5.0m×2.0m×2EA) |

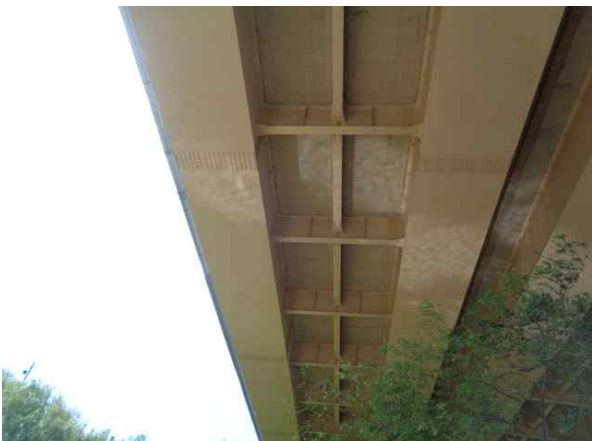
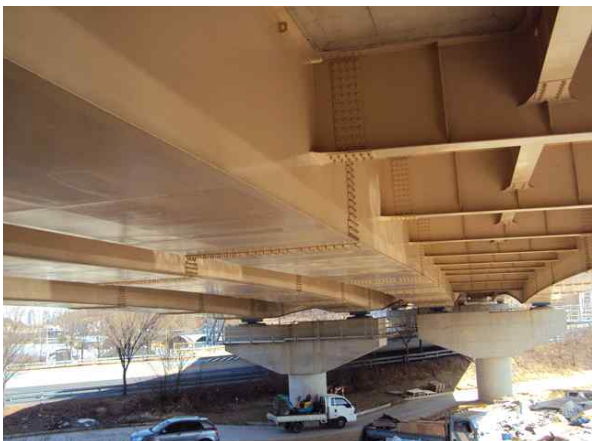
| 거더외부 상태양호 | 거더외부 상태양호 |

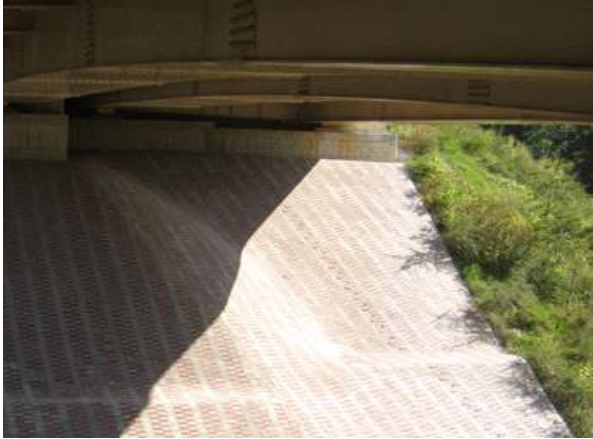
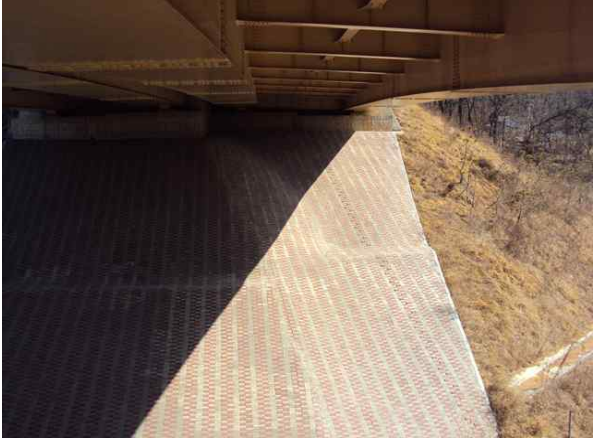
| <p>A2 교대 상태양호</p> | <p>A2 교대 상태양호</p> |

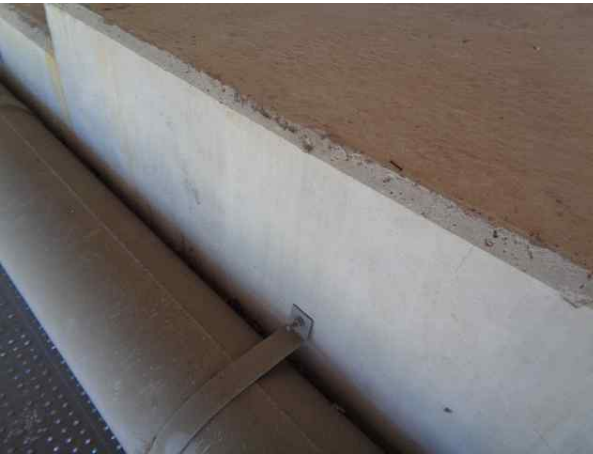
| <p>P2 코평부 균열 (0.2mm/0.5m×4EA)</p> | <p>P3 코평부 균열 (0.2mm/0.5m)</p> |

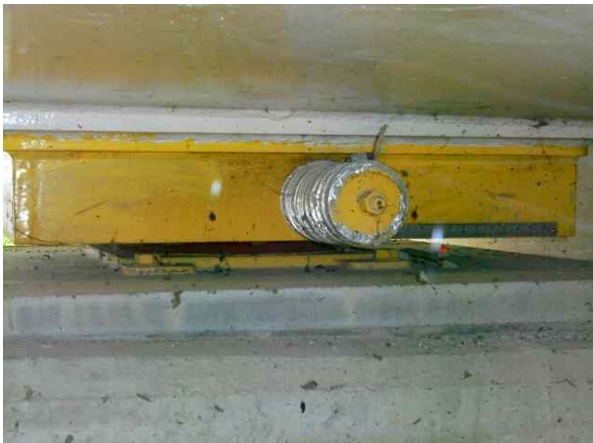
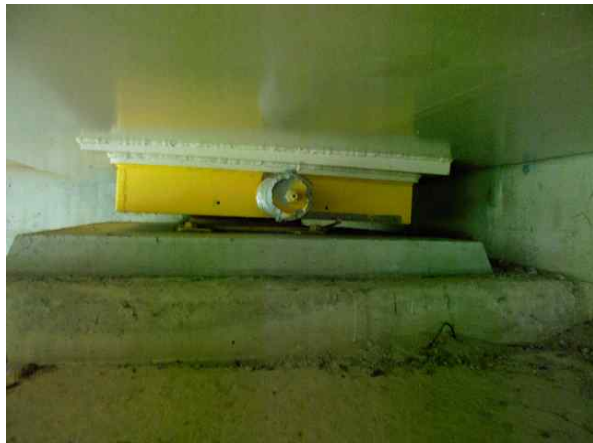
| <p>교량받침 상태양호</p> | <p>교량받침 상태양호</p> |

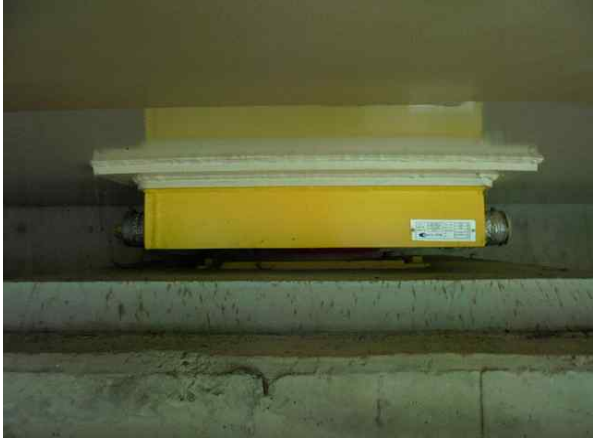
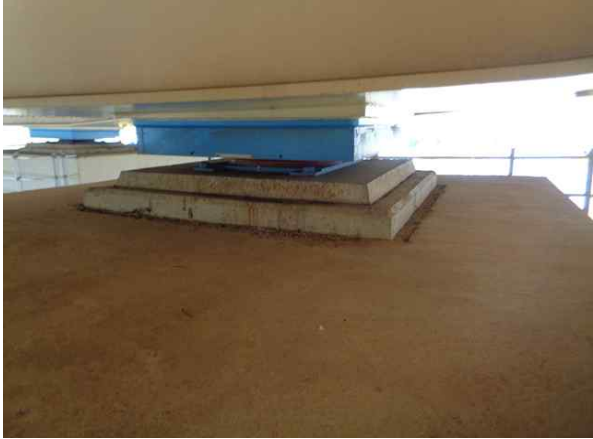
| 교량받침 상태양호 | 교량받침 상태양호 |

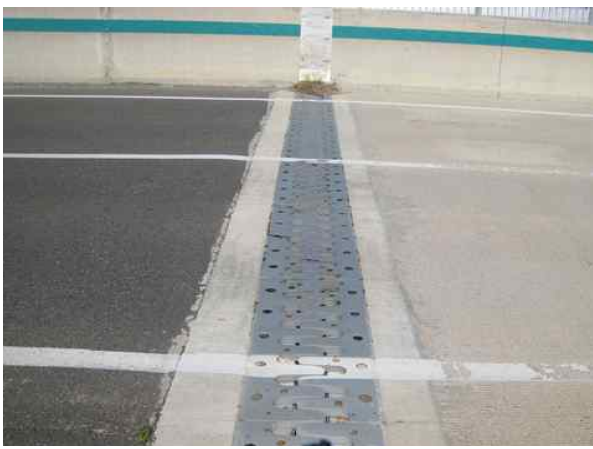
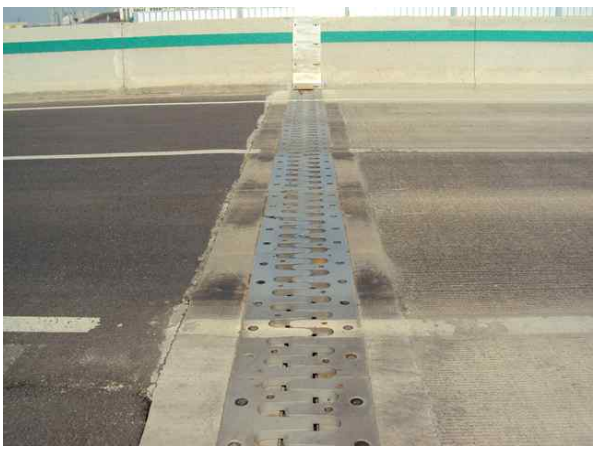
| A1 상태양호 - 금회 | A1 상태양호 - 22년 상반기 |

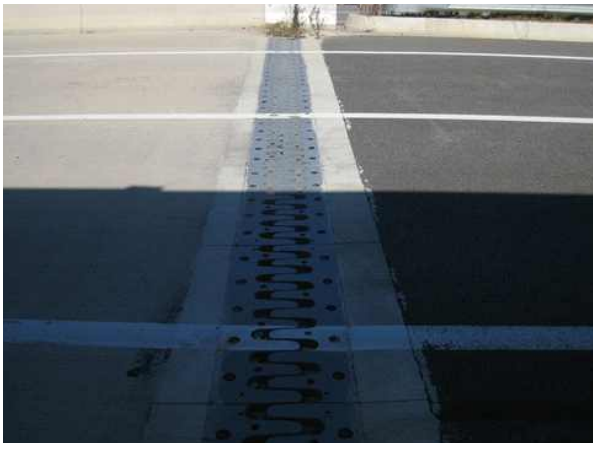
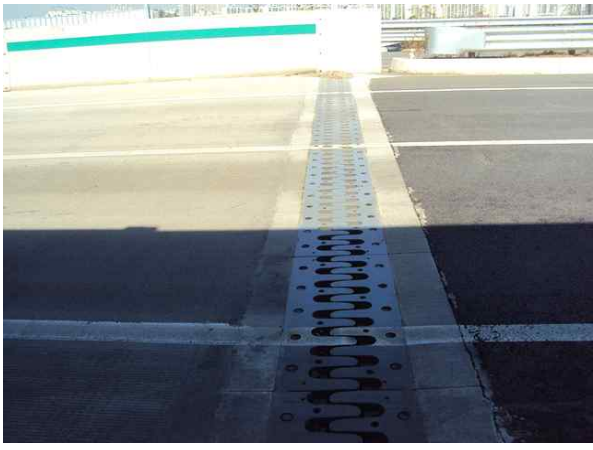
| A2 상태양호 - 금회 | A2 상태양호 - 22년 상반기 |

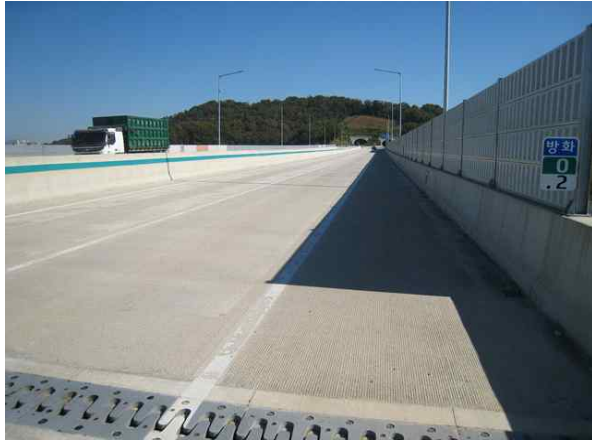
교면포장 상태양호 - 금회

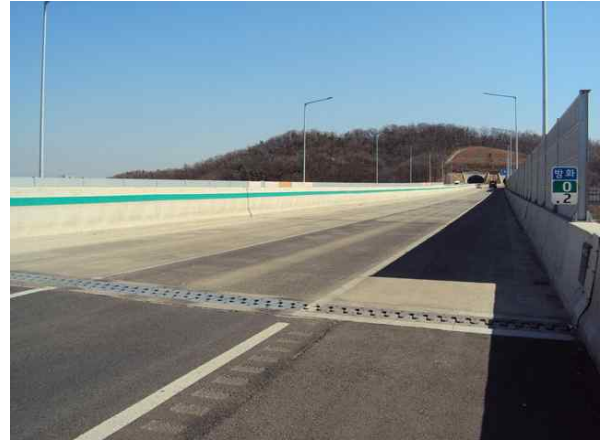
교면포장 상태양호 - 22년 상반기

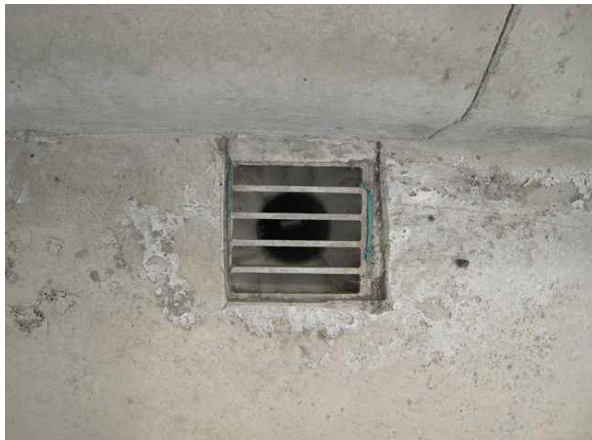
배수구 상태 양호

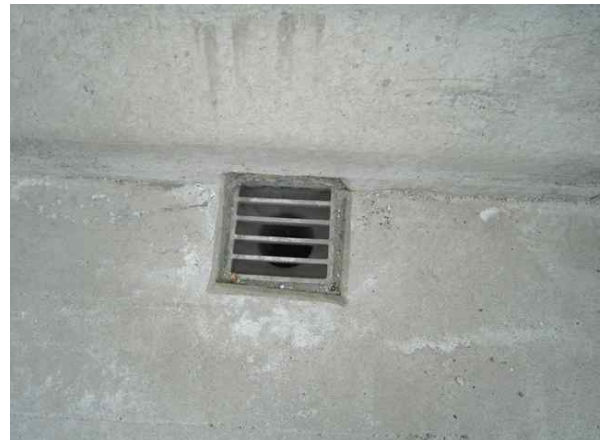
배수구 상태 양호

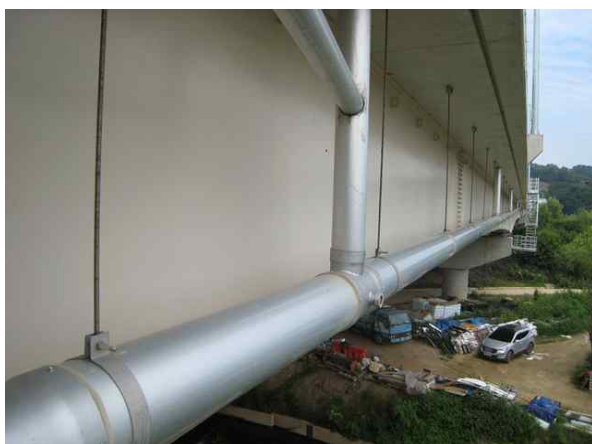
배수관 상태 양호

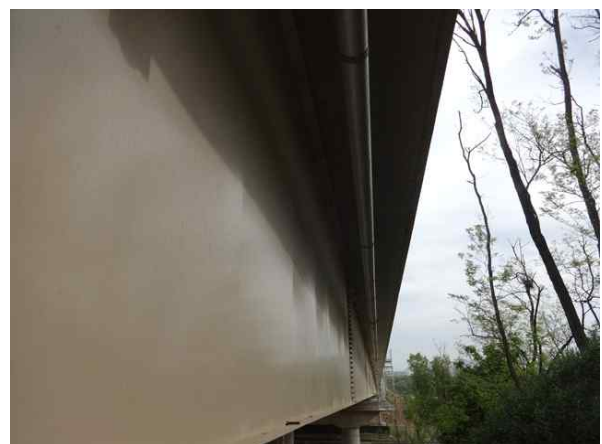
배수관 상태 양호

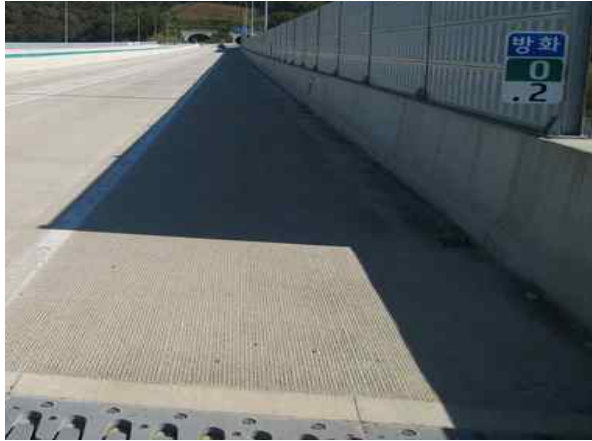
방호벽 상태양호

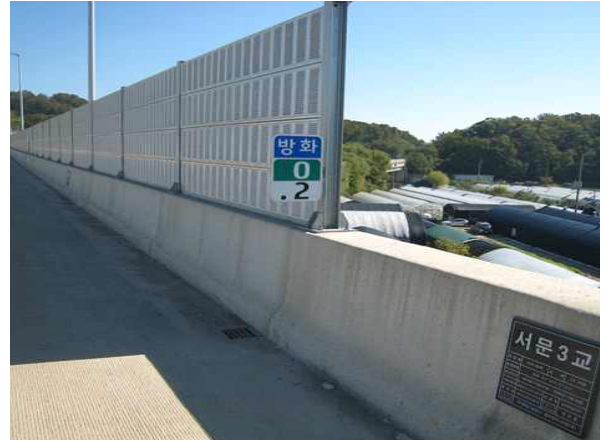
방호벽 상태양호

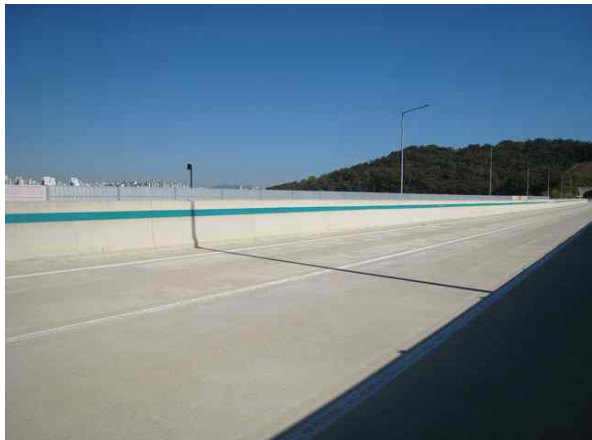
중분대 상태양호

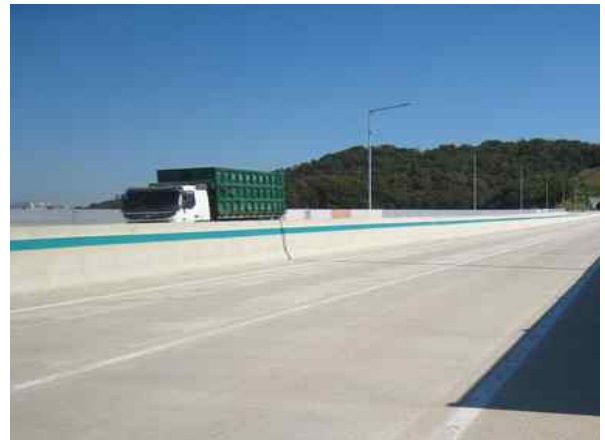
중분대 상태양호

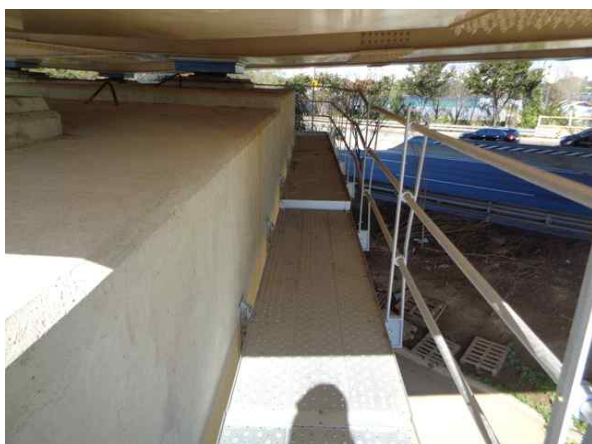
점검로 상태양호

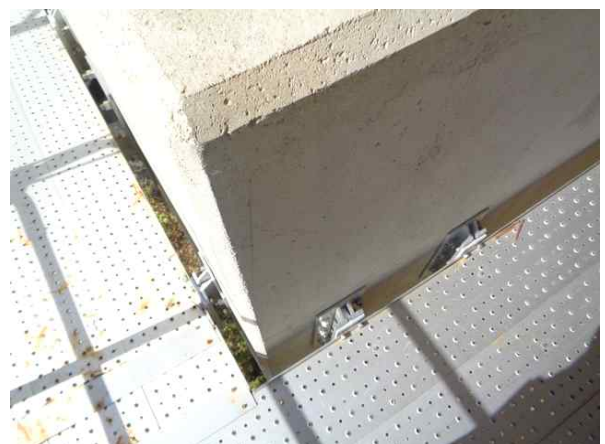
점검로 상태양호

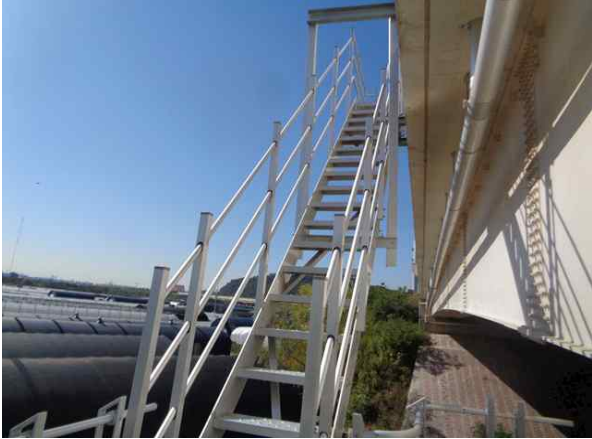
| 점검로 상태양호 | - |
