## 5. 서문4교(서울방향)

## 손상현황 사진

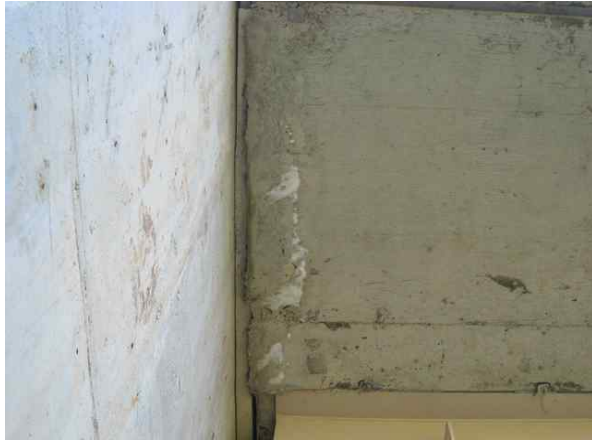
S2 균열부백태(0.2m×1.0m) - 금회

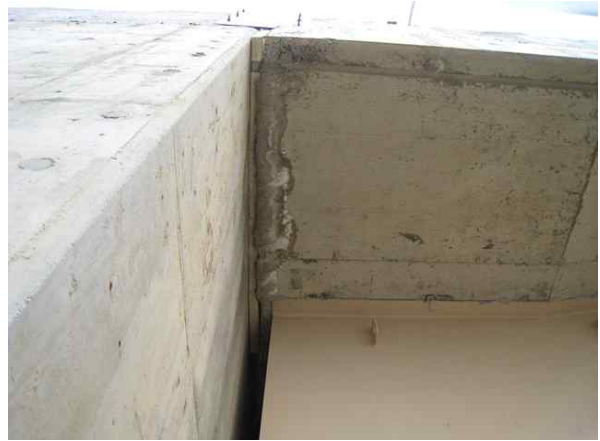
S2 균열부백태(0.2m×1.0m) - 22년 상반기

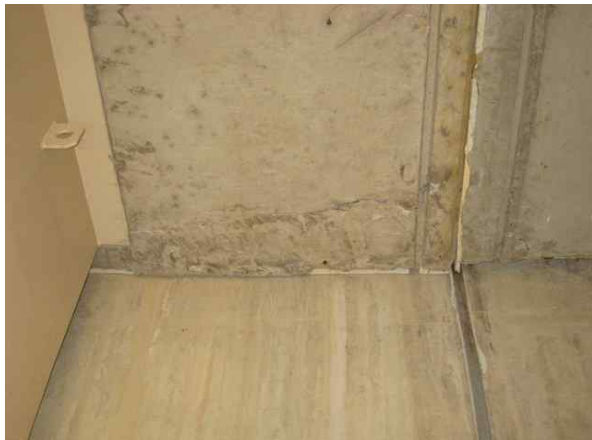
S2 파손(1.5m×0.5m)

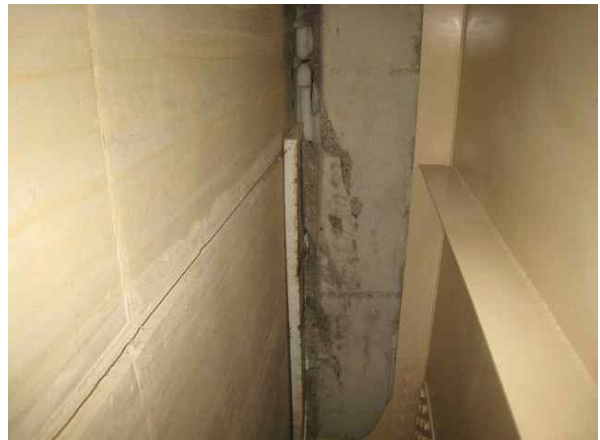
S2 파손(0.2m×6.0m)

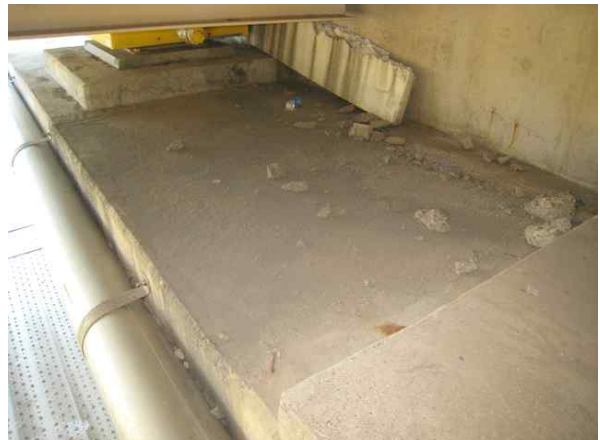
A1 체수(흔적) (2.0m×2.0m×2EA)

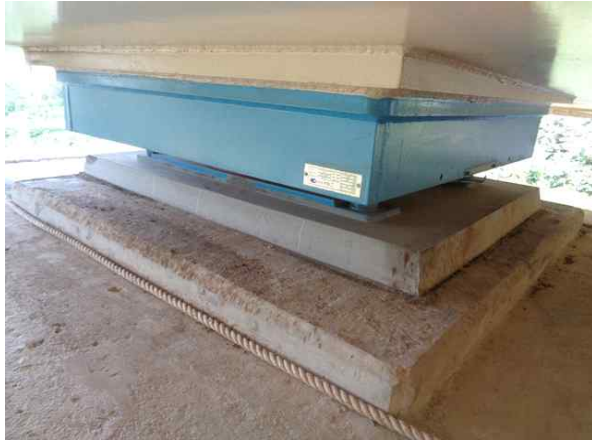
P1-Sh1 무수축몰탈 균열(0.1mm/0.2m×8EA)

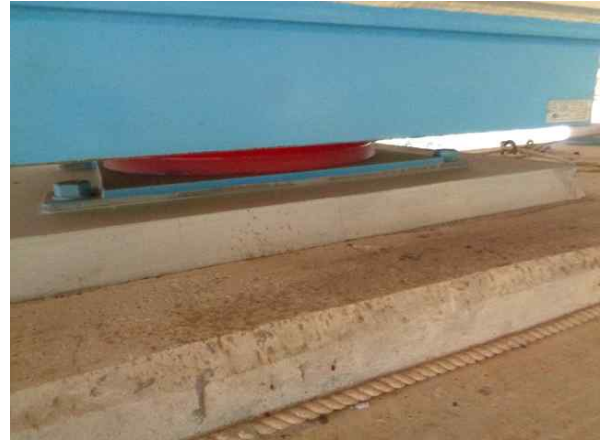
P1-Sh2 무수축몰탈 균열(0.1mm/0.2m×8EA)

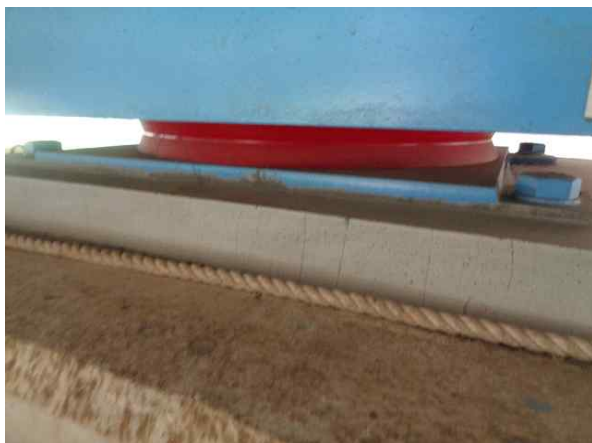
P1-Sh3 무수축몰탈 균열(0.1mm/0.2m×8EA)

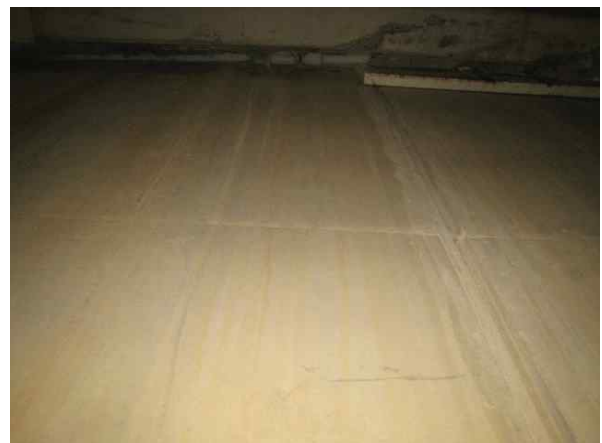
A2 하부 누수(1.0m×2EA)

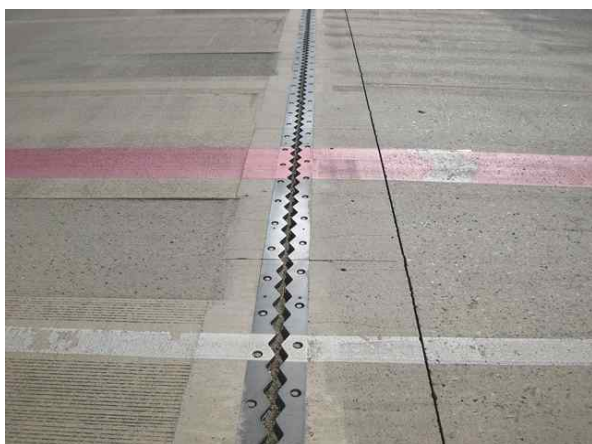
A1 후타재(0.2mm/0.4m×22EA)

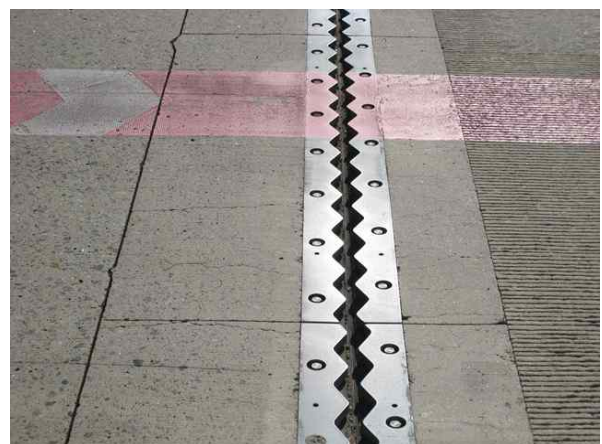
A1 후타재(0.2mm/0.4m×17EA)

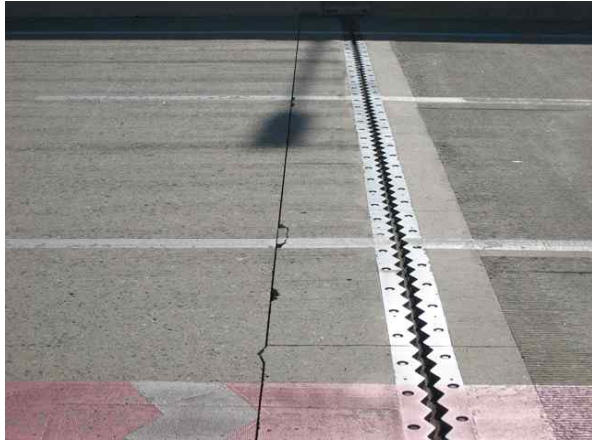
A2 후타재 파손 (0.1m×0.2m×3EA)

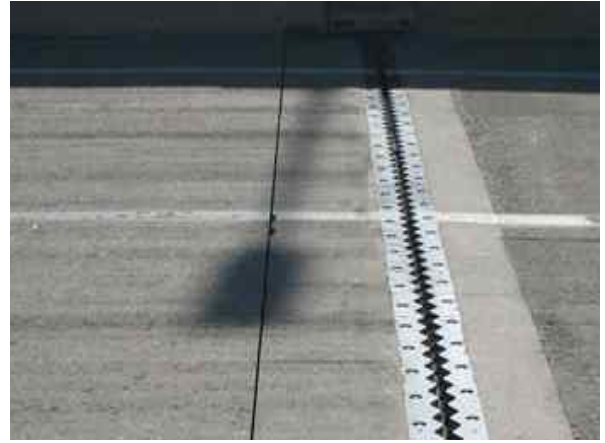
A2 접속부 이격(13.0m)

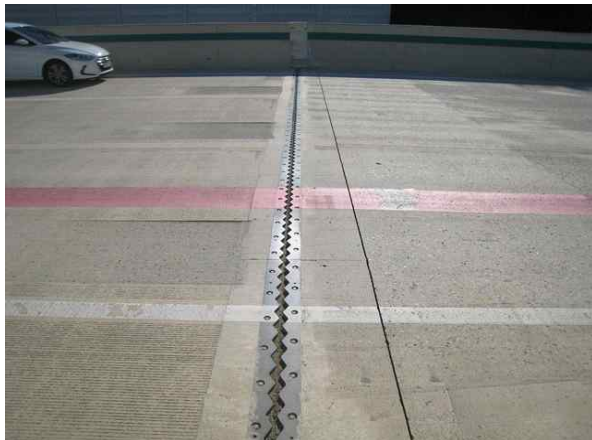
A1 접속부 이격(13.0m)

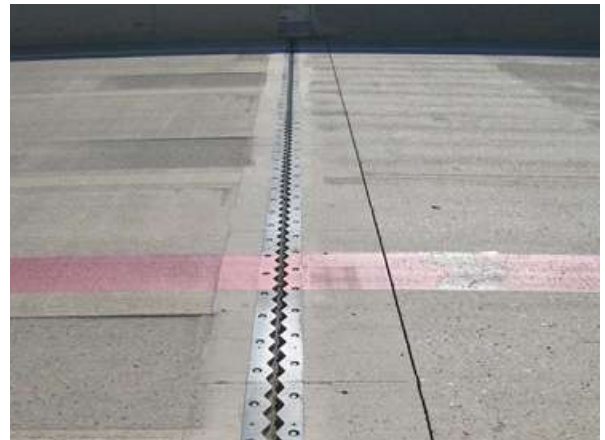
A1 접속부 이격(13.0m)

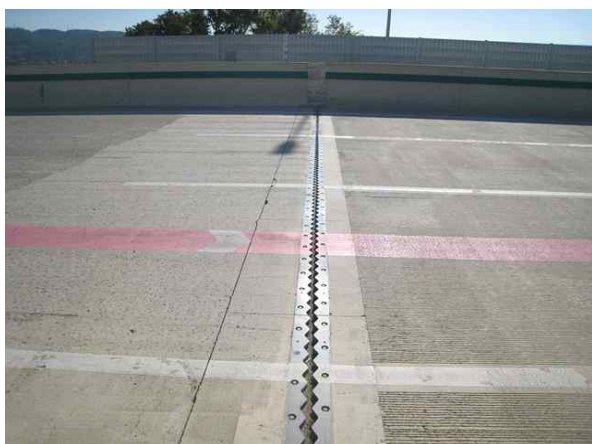
A2 접속부 이격(13.0m)

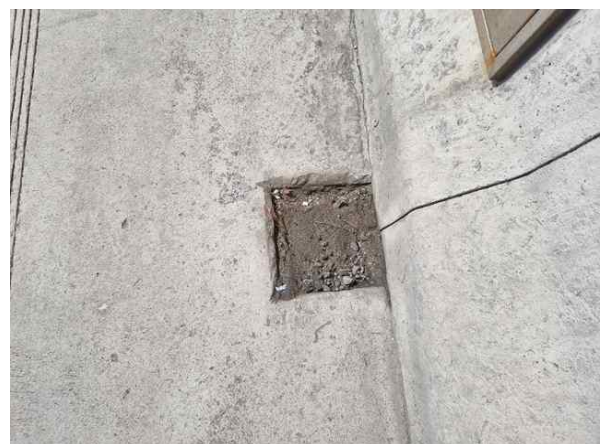
S1 배수구 막힘 (1EA)

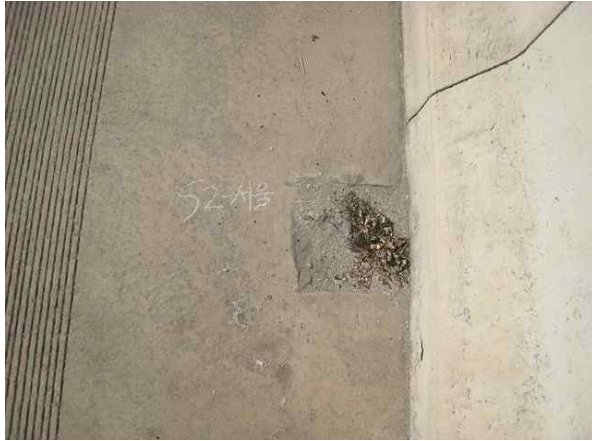
S2 배수구 막힘(1EA)
