## 6. 서문4교(문산방향)

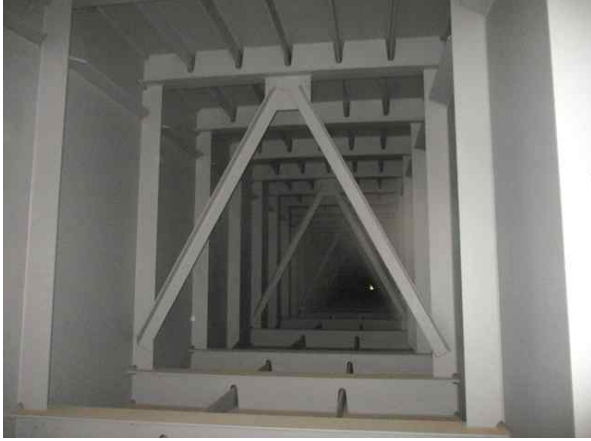
거더내부 상태양호

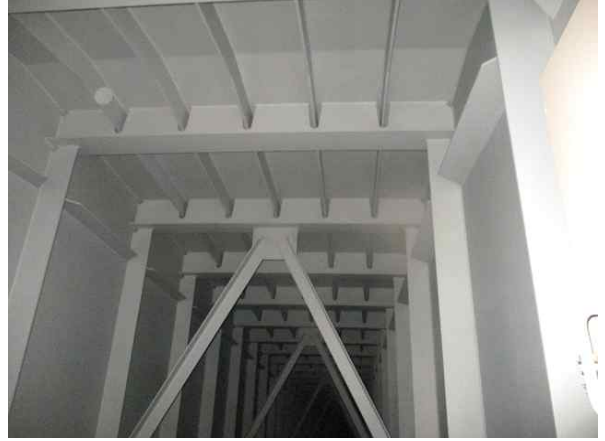
거더내부 상태양호

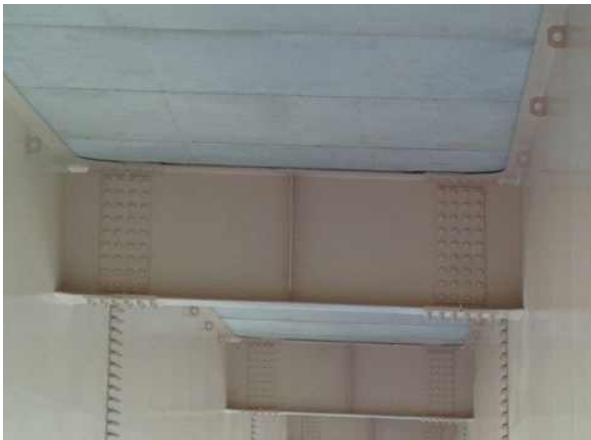
가로보 상태양호

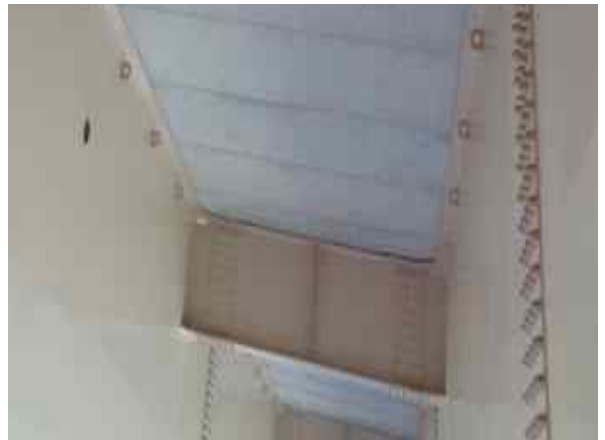
가로보 상태양호

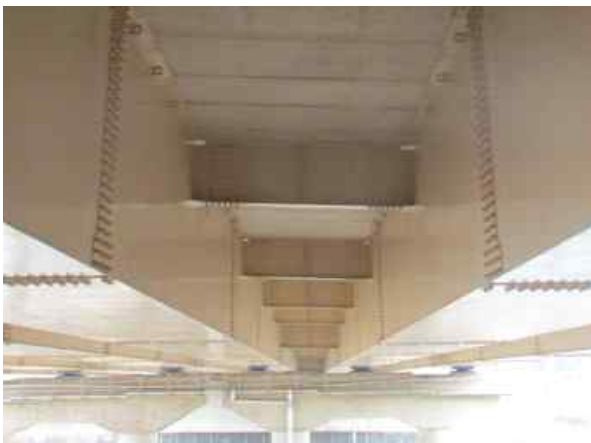
가로보 상태양호

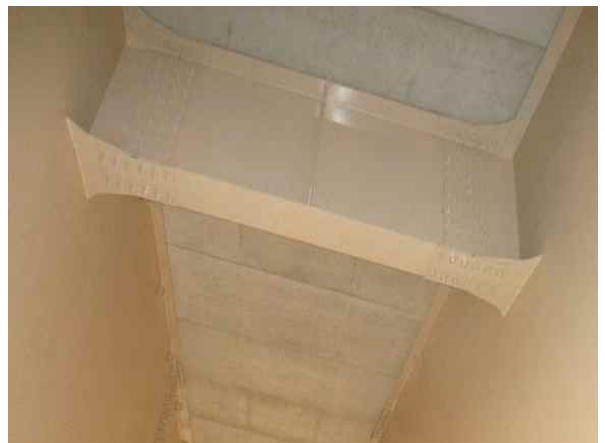
가로보 상태양호

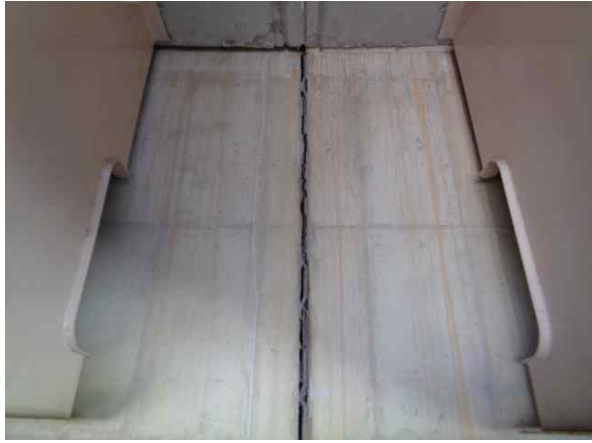
A1 실란트 파손(6.0m) - 금회

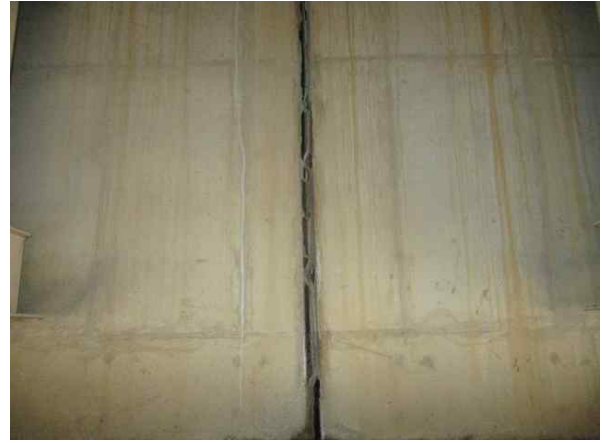
A1 실란트 파손(6.0m) - 22년 상반기

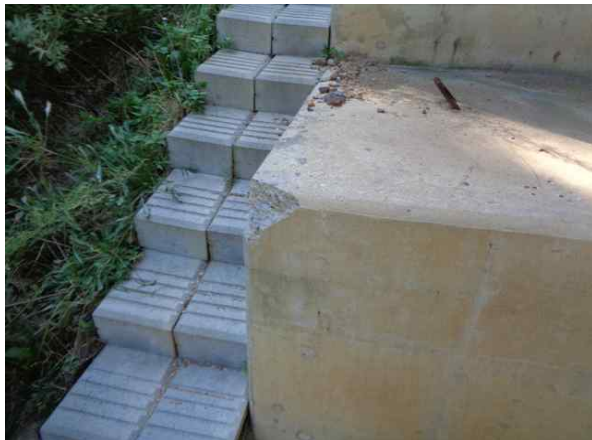
A1 파손 (0.2m×0.2m)

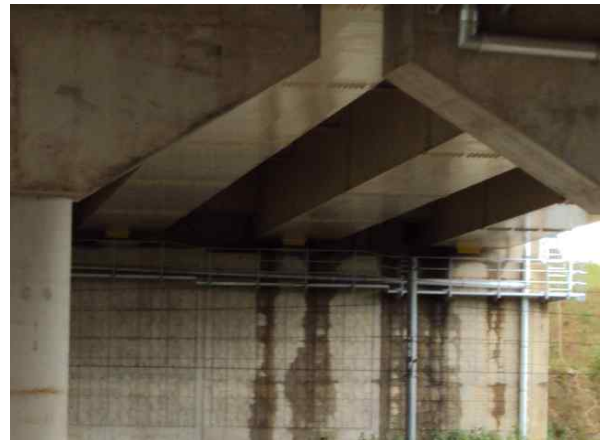
A2 체수 (2.0m×2.0)

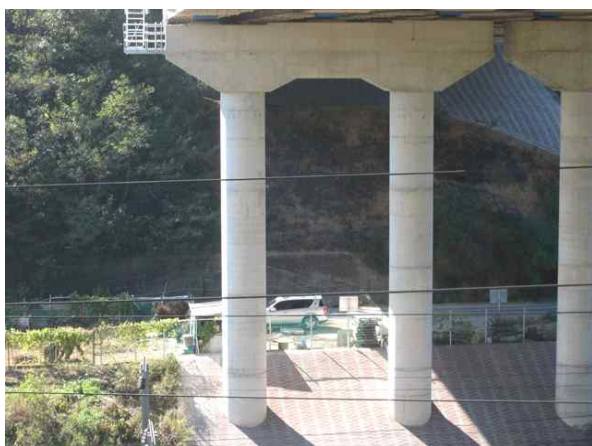
교각 상태양호

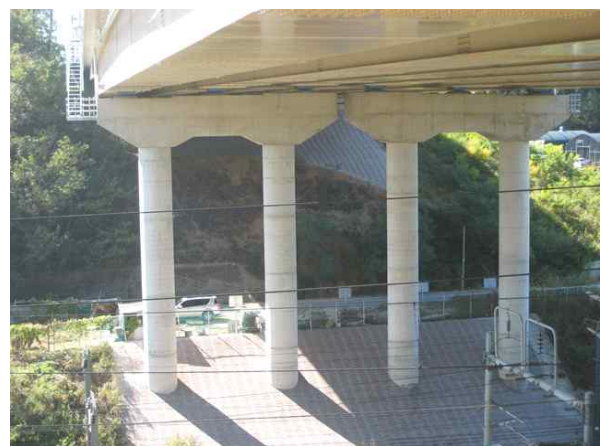
교각 상태양호

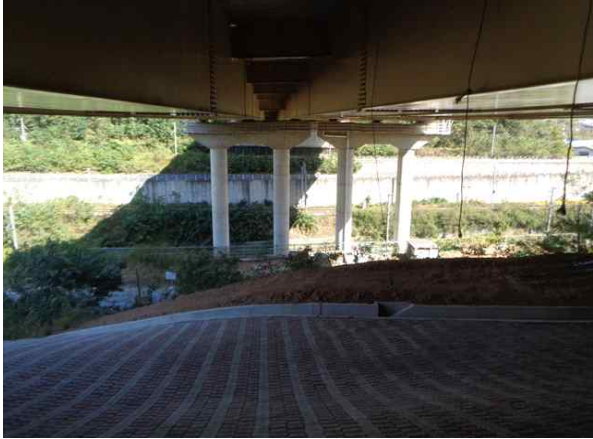
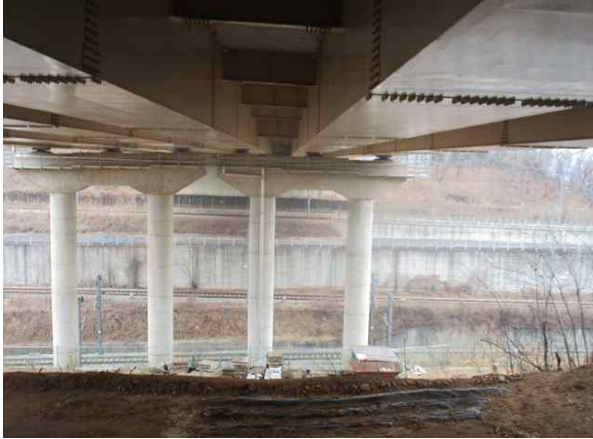
| 교각 상태양호 | 교각 상태양호 - 22년 상반기 |

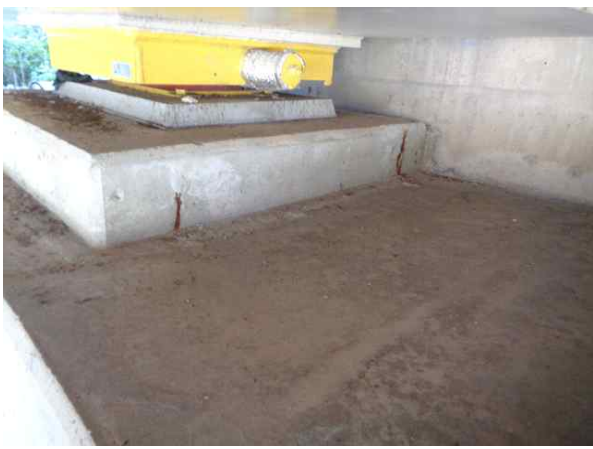
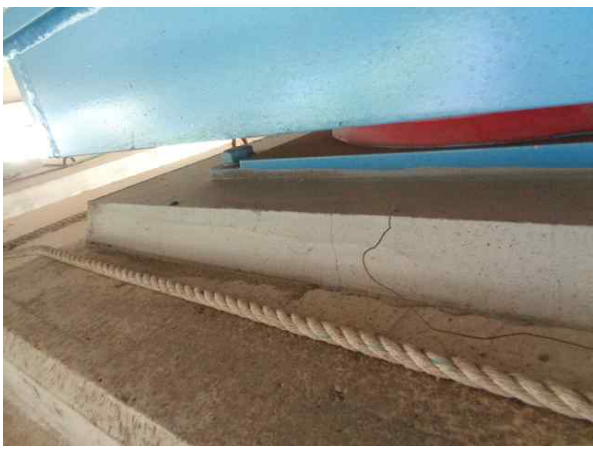
| A1-Sh3 받침몰탈 파손 (0.1m×0.3m×2EA) | P1-Sh1 받침몰탈 균열 (0.1mm/0.2m×8EA) |

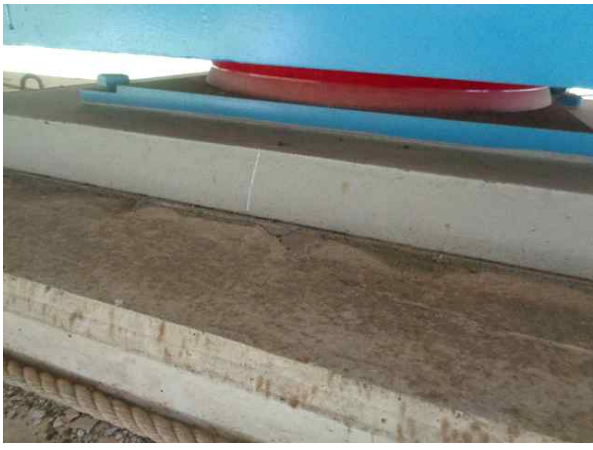
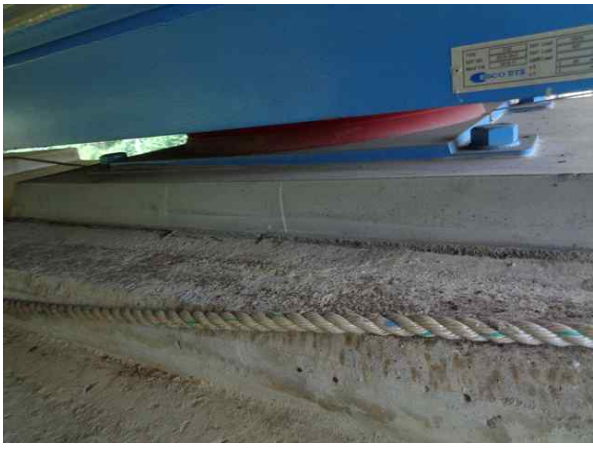
| P1-Sh2 받침몰탈 균열 (0.1mm/0.2m×8EA) | P1-Sh3 받침몰탈 균열 (0.1mm/0.2m×8EA) |

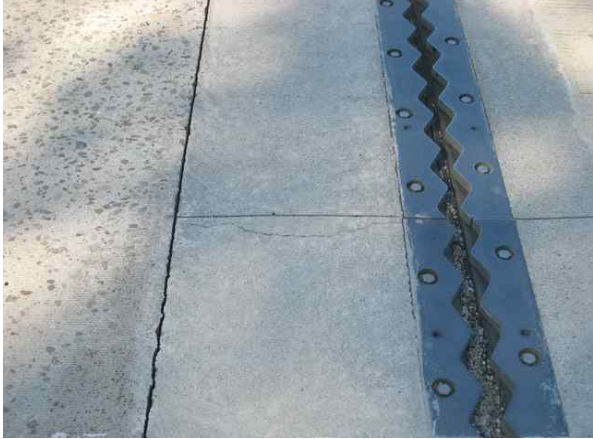
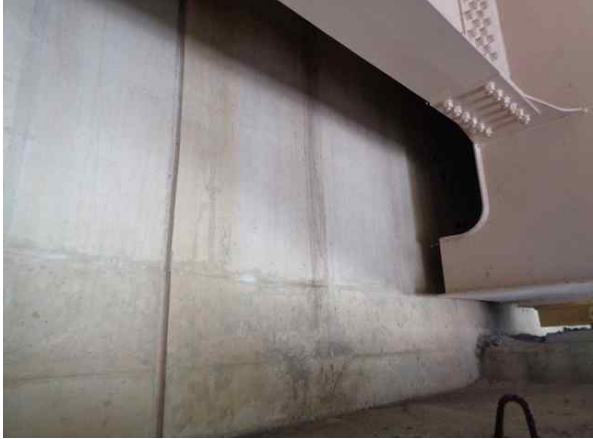
| A1 후타재 들뜸 (0.5m×0.1m) | A1 하부 누수 (1.0m×3EA) |

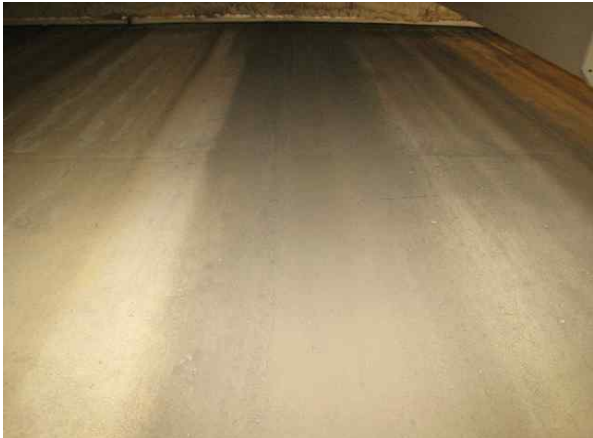
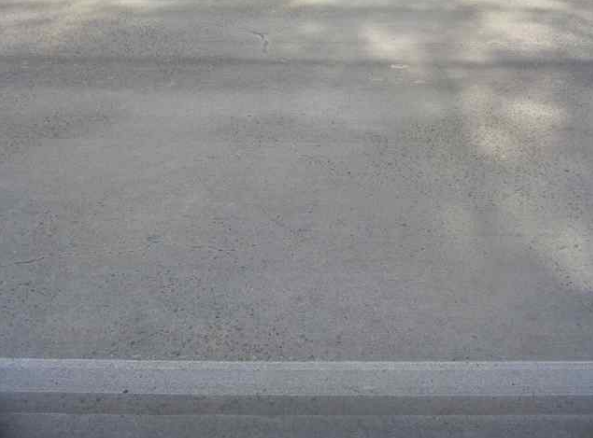
| A2 하부 누수 (1.0m×2EA) | S1 접속부 포장 망상균열(4.0m×4.0m) |

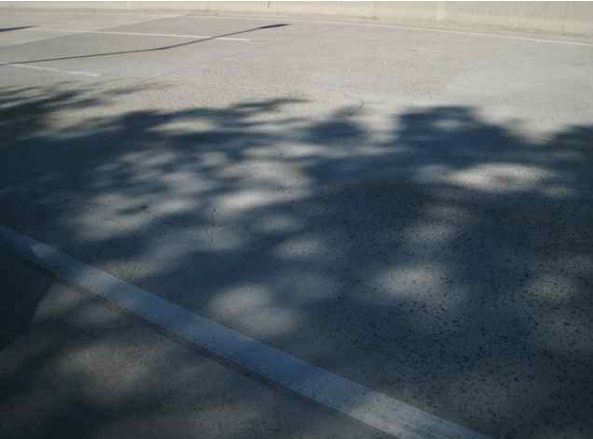
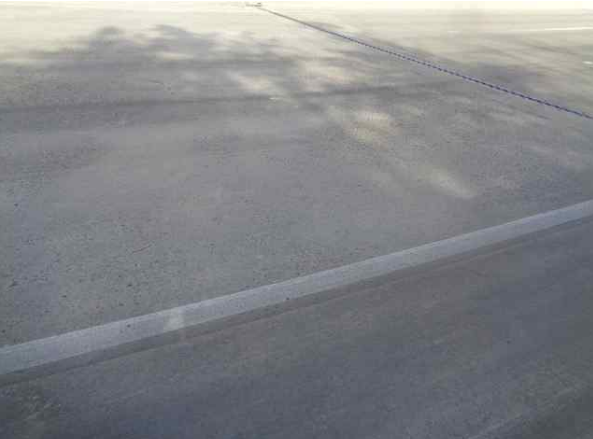
| S1 접속부 포장 망상균열(4.0m×4.0m) | S1 접속부 포장 망상균열(4.0m×4.0m) |

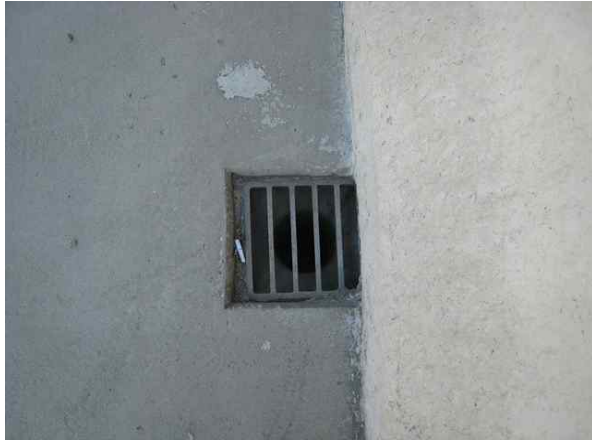
배수구 상태 양호 - 금회

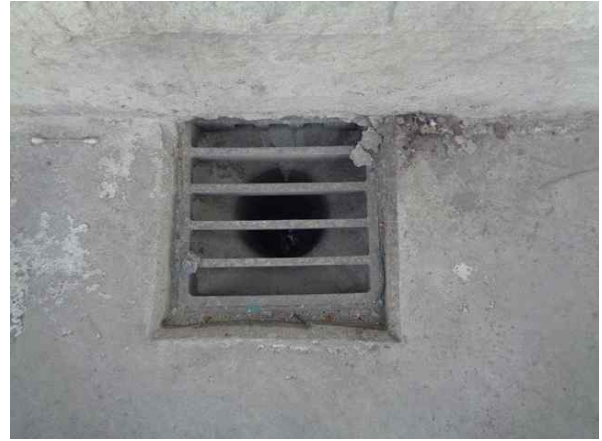
배수구 상태 양호 - 22년 상반기

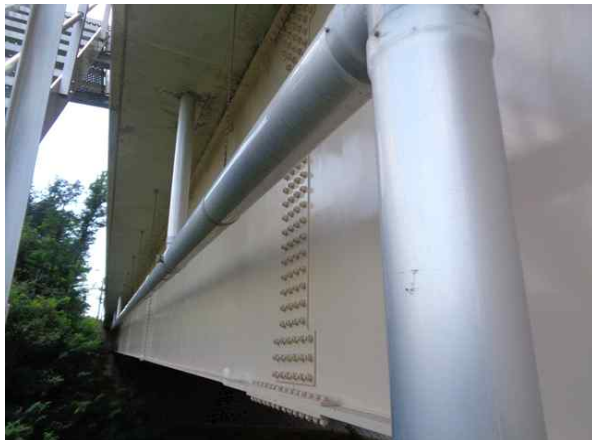
배수관 상태 양호 - 금회

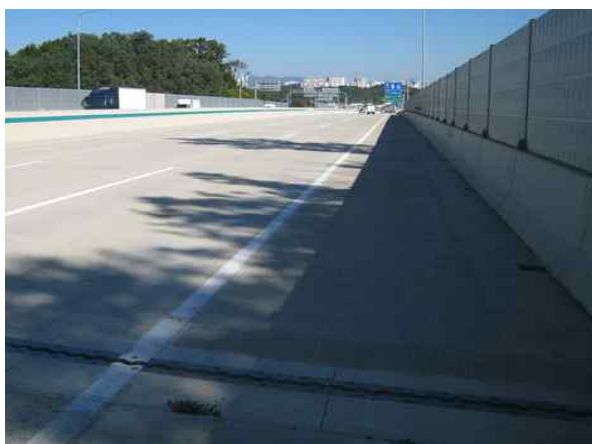
방호벽 상태양호 - 금회

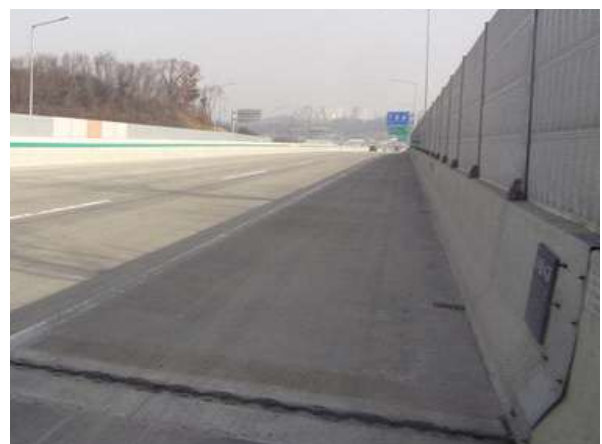
방호벽 상태양호 - 22년 상반기

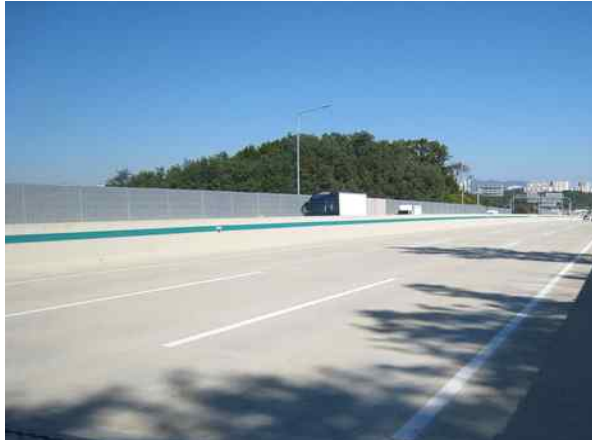
중분대 상태양호 - 금회

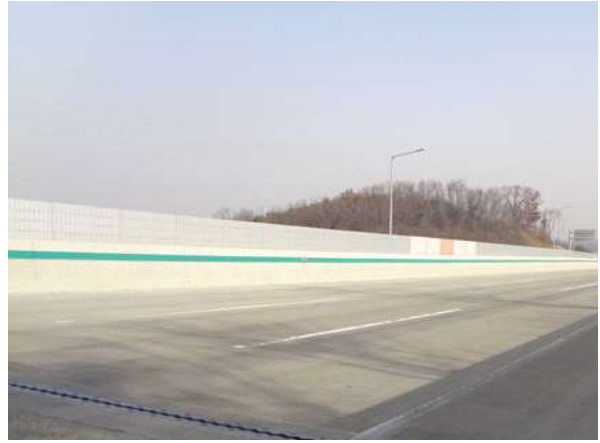
중분대 상태양호 - 22년 상반기

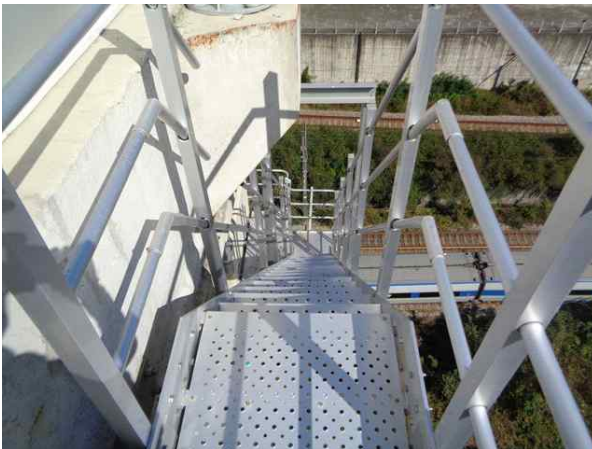
점검로 상태양호

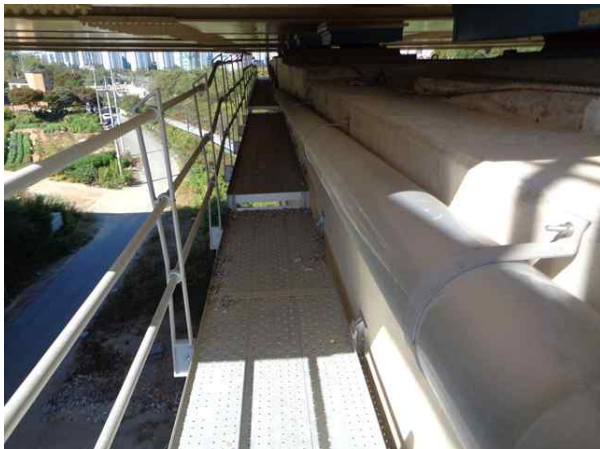
점검로 상태양호

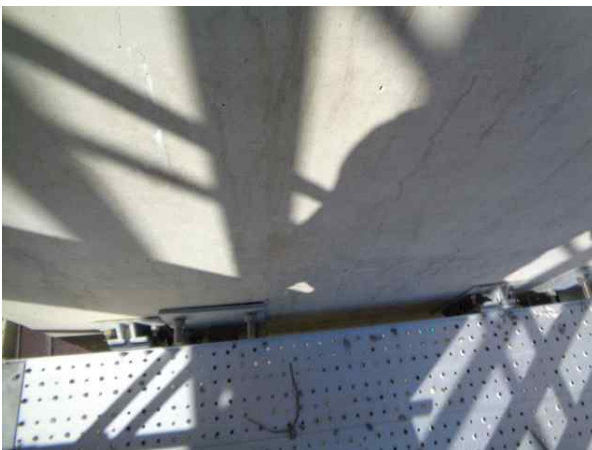
점검로 상태양호

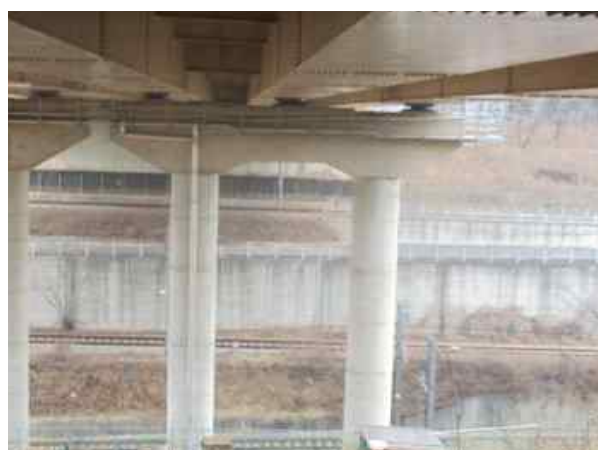
점검로 상태양호 - 22년 상반기
