## 7. 서문5교(서울방향)

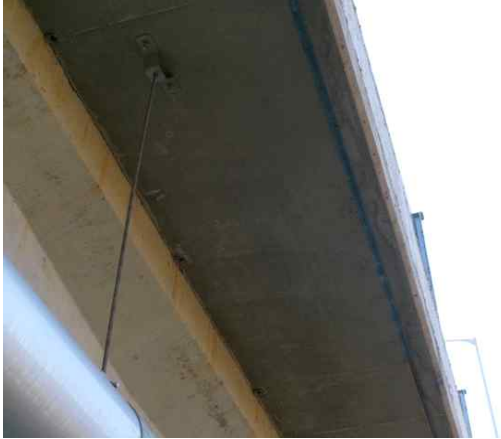
| S3 물끊기홈 시공불량(1EA) | 바닥판 하면 상태양호 |

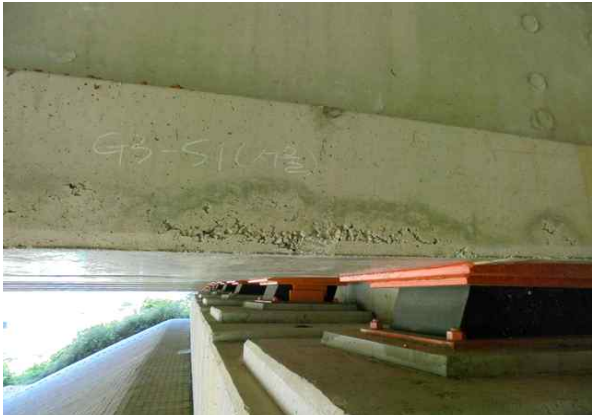
| 바닥판 하면 상태양호 | S1-G3 재료분리 (1.2m×0.2m) |

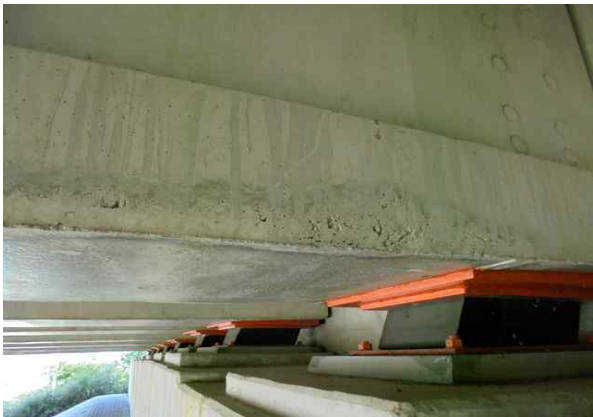
| S1-G6 재료분리 (0.6m×0.2m) | S2-G4 재료분리 (0.7m×0.2m) |

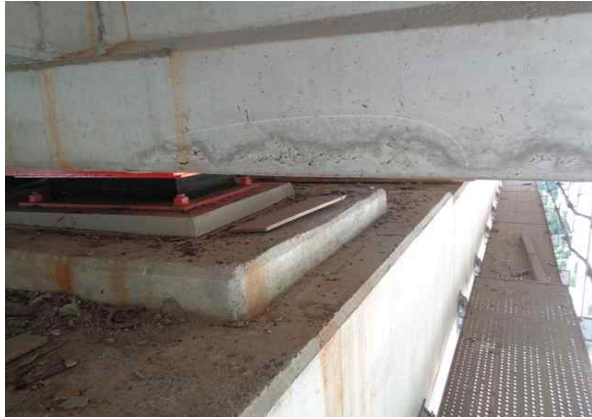
S2-G6 재료분리 (0.6m×0.2m)

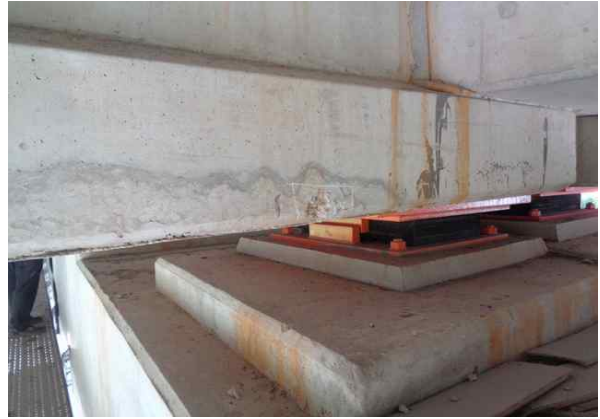
S3-G5 파손 (0.2m×0.2m)

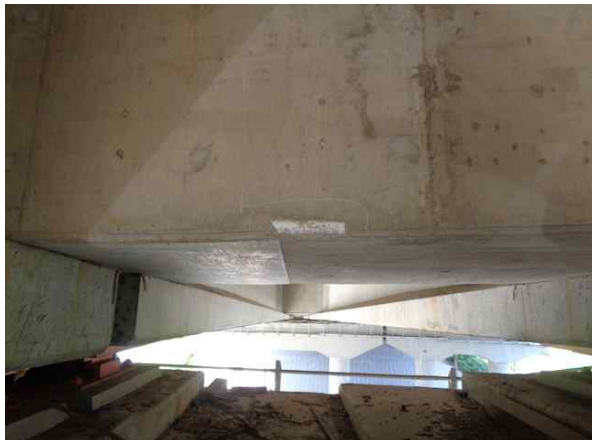
S1 G4~5 이물질 미제거 (0.2m×0.2m)

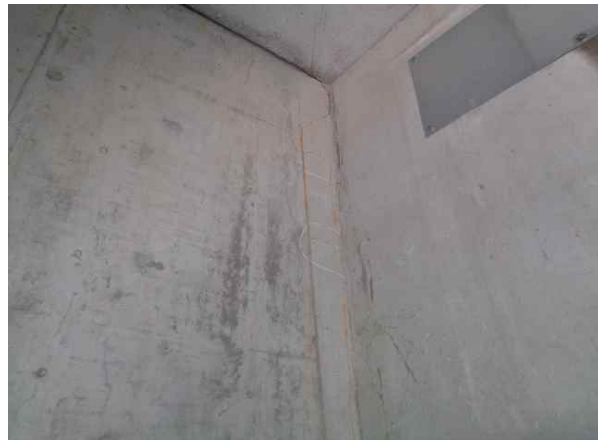
S1 G6~7 박리 (0.4m×0.4m)

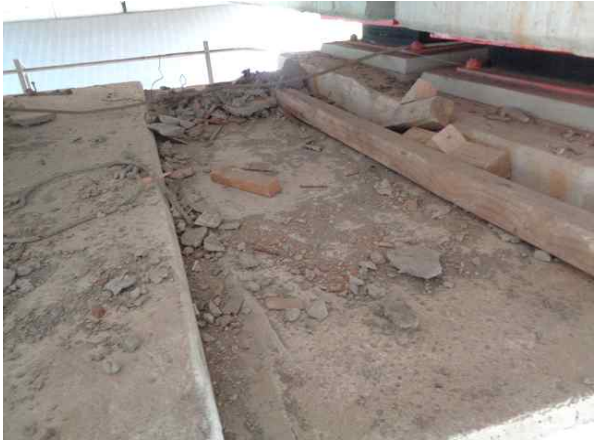
| <p>P1 코핑부 상면 폐자재 적치</p> | <p>P1 콘크리트 파손(0.4m×0.5m)</p> |

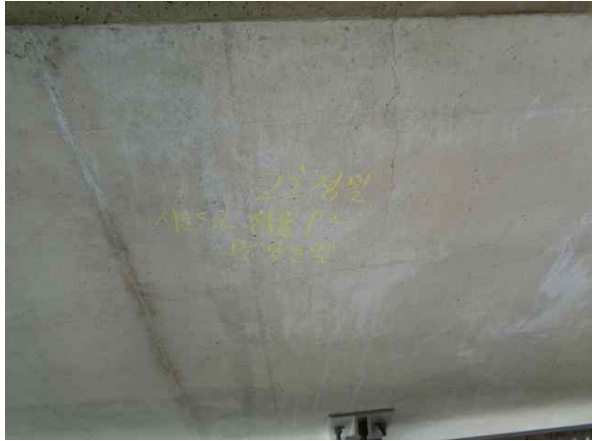
P2 콘크리트 망상균열 (6.0m×1.0m)

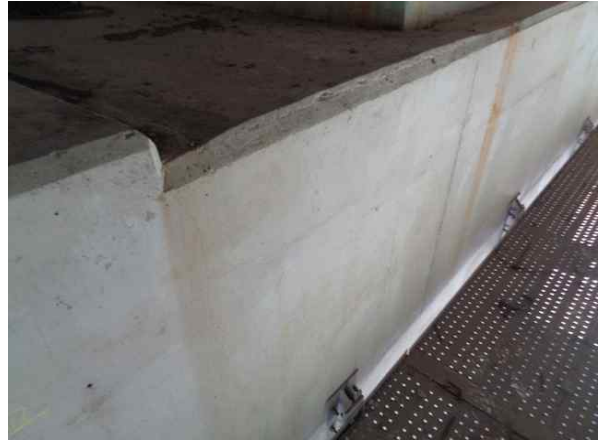
P2 콘크리트 망상균열 (8.0m×1.0m)

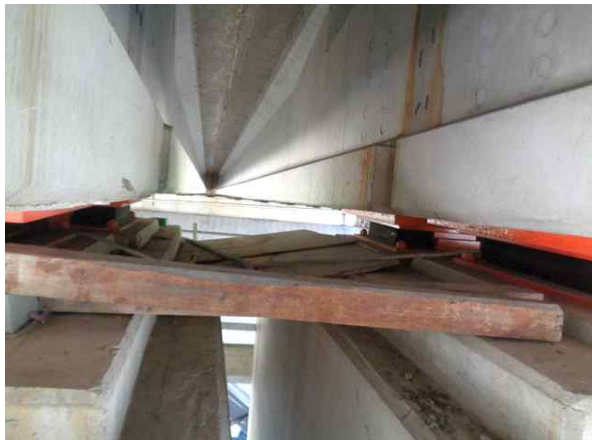
P2 코핑부 상면 폐자재 적치

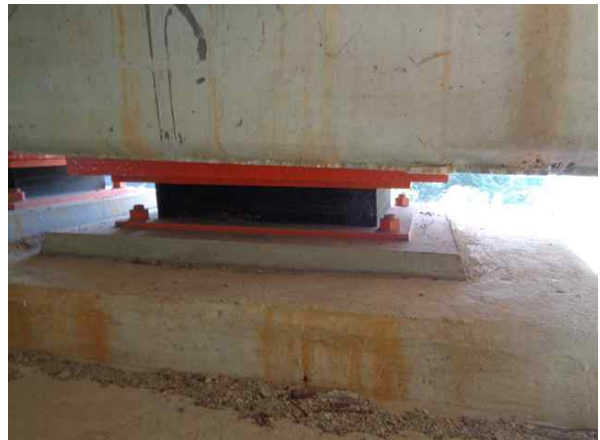
P1-Sh8 무수축물탈 균열 (0.1mm/0.2m)

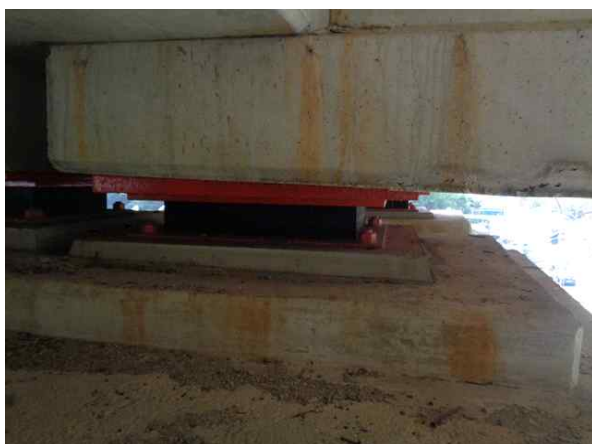
P1-Sh9 무수축물탈 균열 (0.1mm/0.2m)

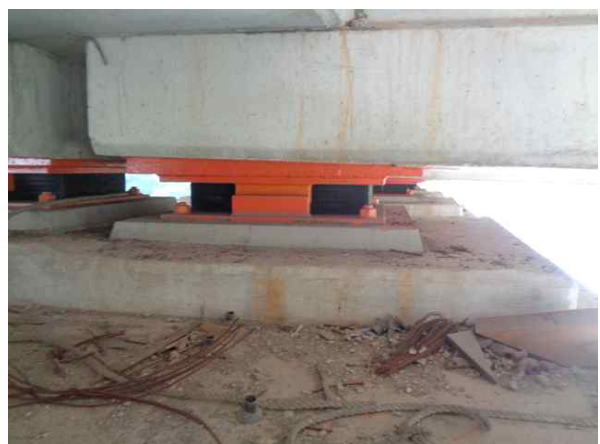
P1-Sh11 무수축물탈 균열 (0.1mm/0.2m)

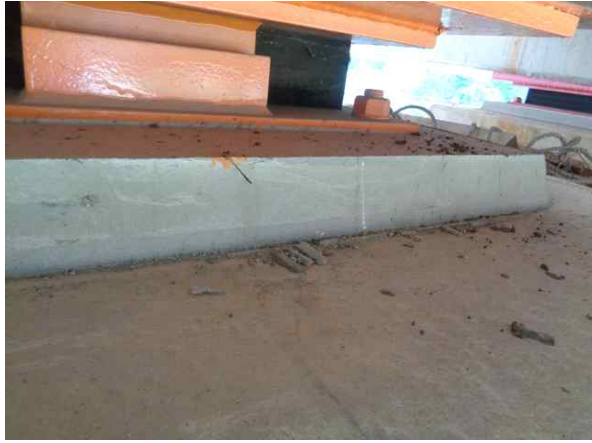
P2-Sh10 무수축물탈 균열(0.1mm/0.2m)

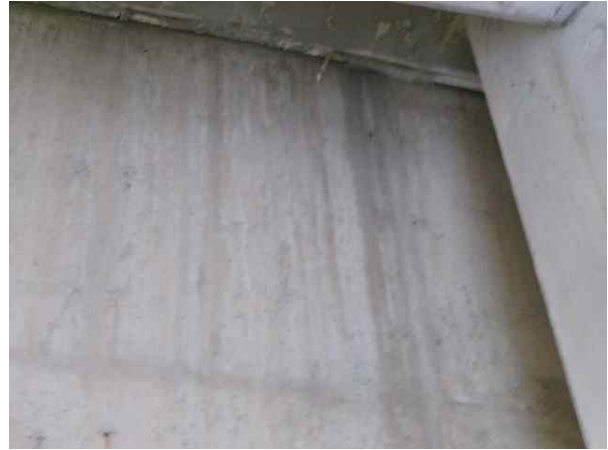
A2 하부 누수(0.5m/4EA)

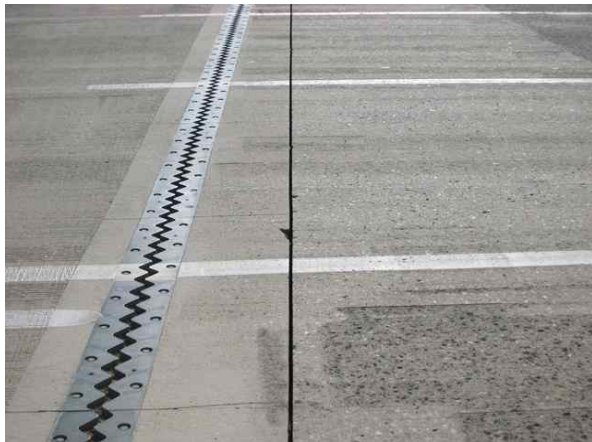
A1 후타재 파손(0.2m×0.2m×2EA) - 금회

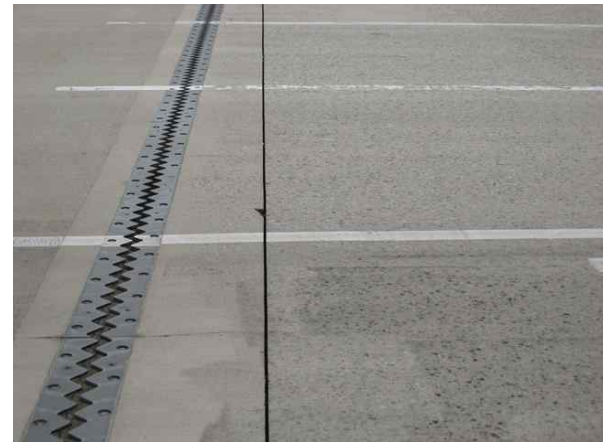
A1 후타재 파손 - 22년 상반기

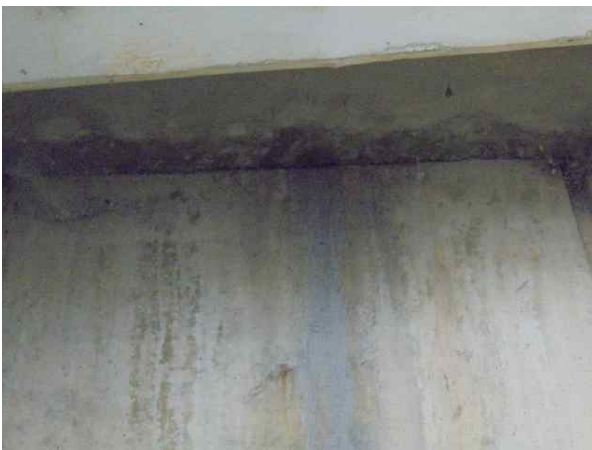
A2 하부 누수(0.5m/4EA)

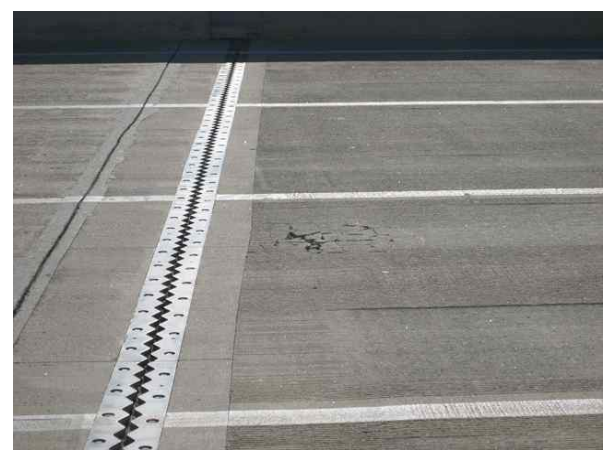
S1 포장 파손(1.0m×1.0m)

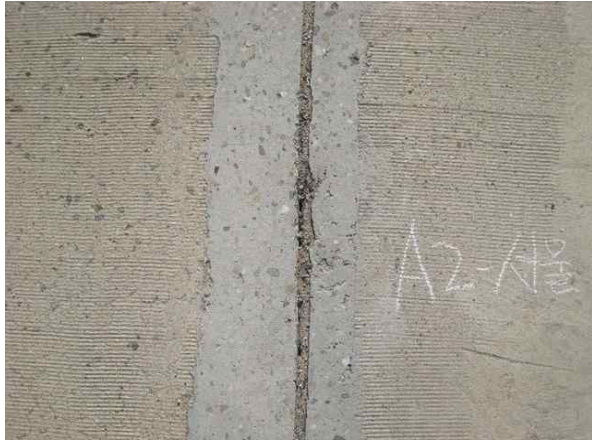
A2 접속부 이격 (14.0m)

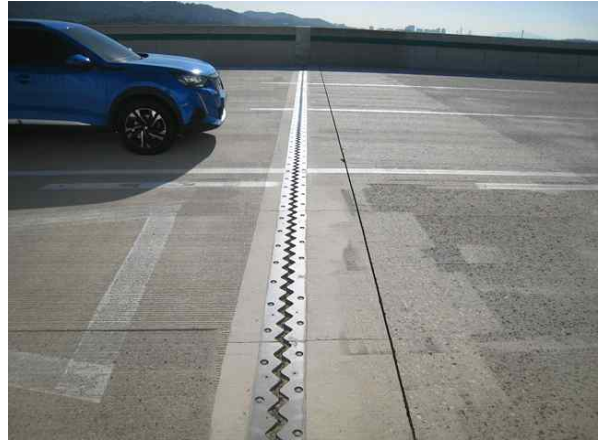
A1 접속부 이격 (14.0m)

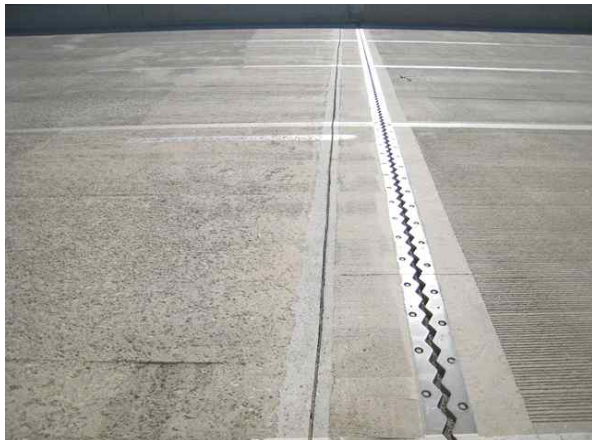
A2 접속부 이격 (14.0m)

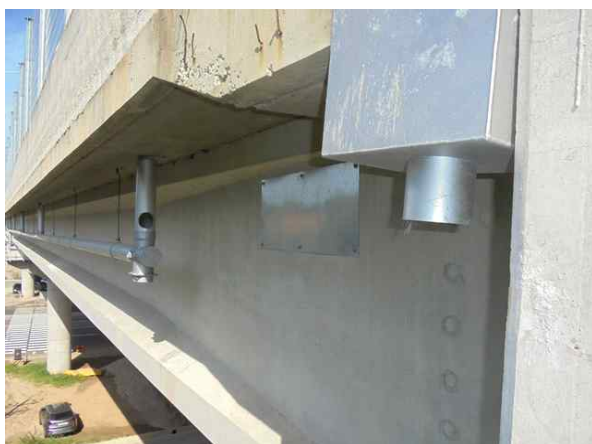
S1 A1측 배수관 탈락

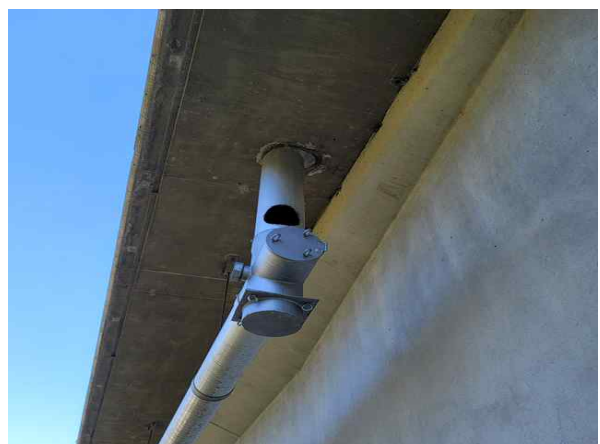
S1 A1측 배수관 탈락

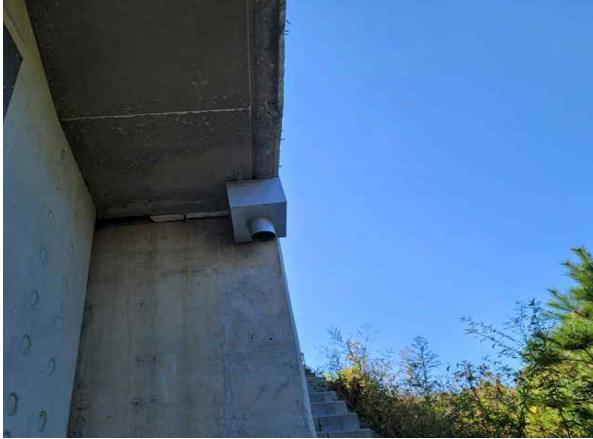
| S1 A1측 배수관 탈락 | S3 방호벽 균열(0.3mm/1.0m) |

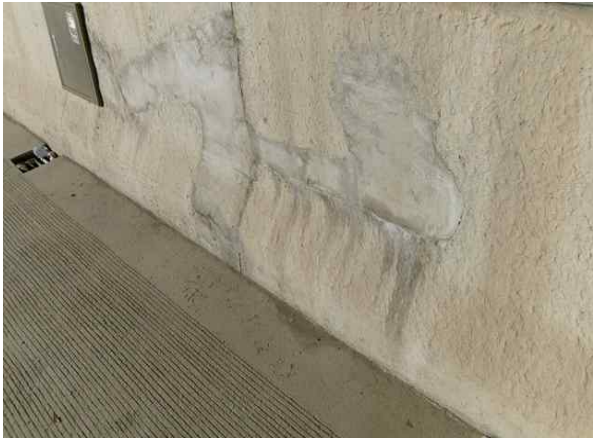
| S2 방호벽 균열(0.3mm/1.5m) | S2 방호벽 균열(0.3mm/1.5m×3EA) |

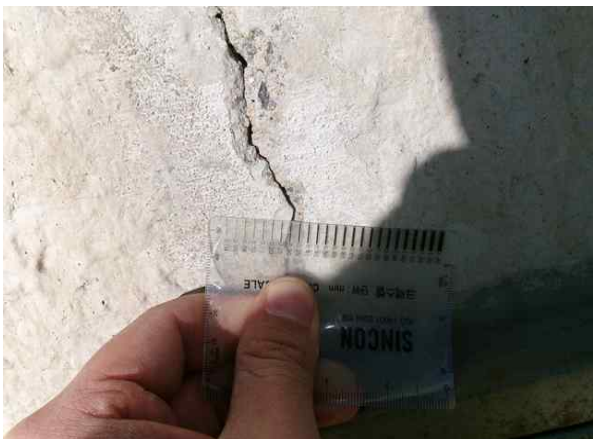
| S2 방호벽 균열(0.3mm/1.5m×3EA) | S3 방호벽 균열(0.3mm/1.0m) |
