## 10. 서문9교(문산방향)

## 전 경

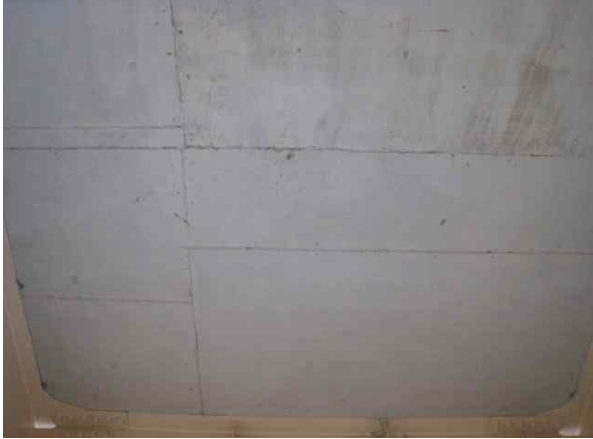
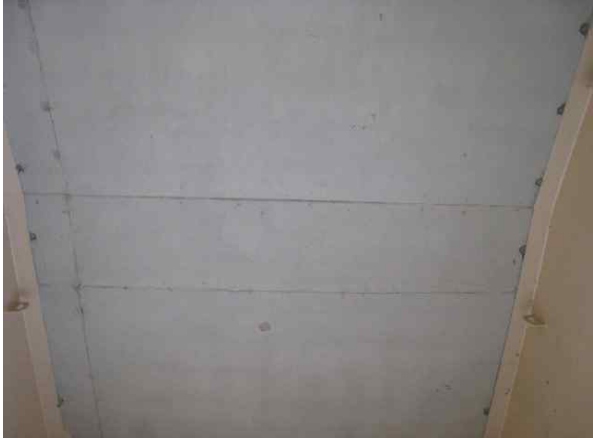
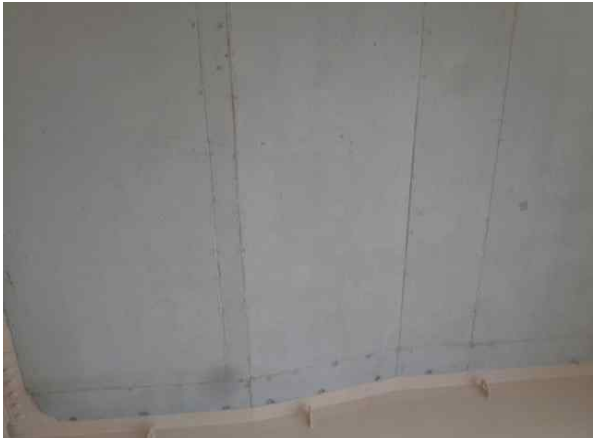
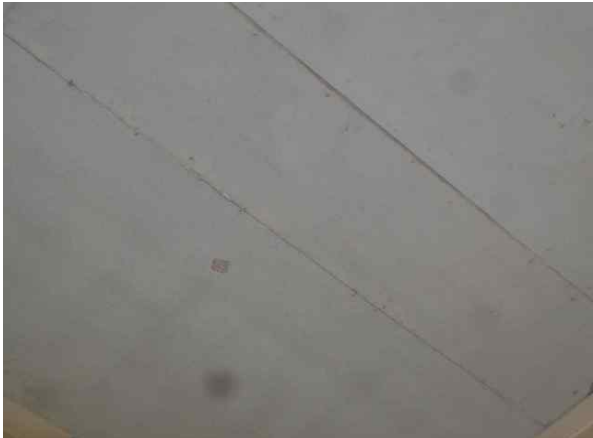
| S1 망상균열 (3.0m×4.0m) | S1 망상균열 (3.0m×4.0m) |

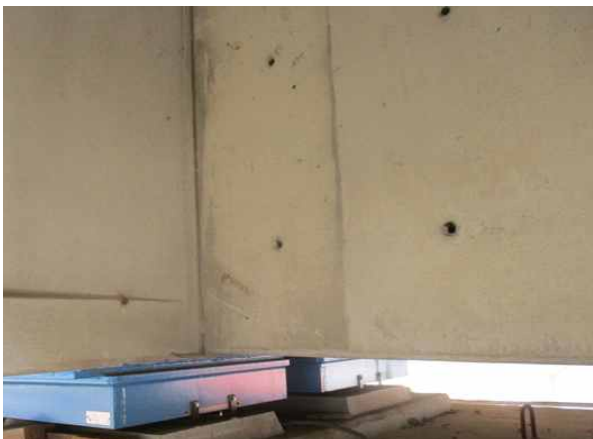
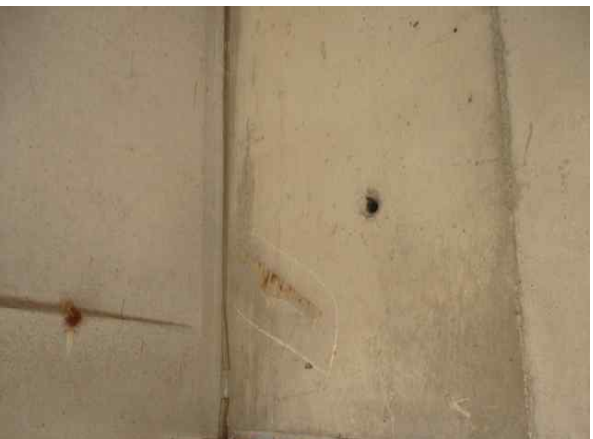
| S6 타설불량(0.2m×0.4m) | S6 타설불량(0.2m×0.4m) |

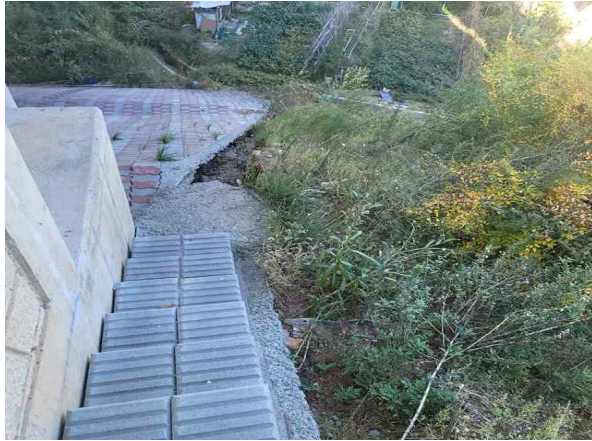
A1 법면 토사유실 (25.0m×1.0m) - 금회

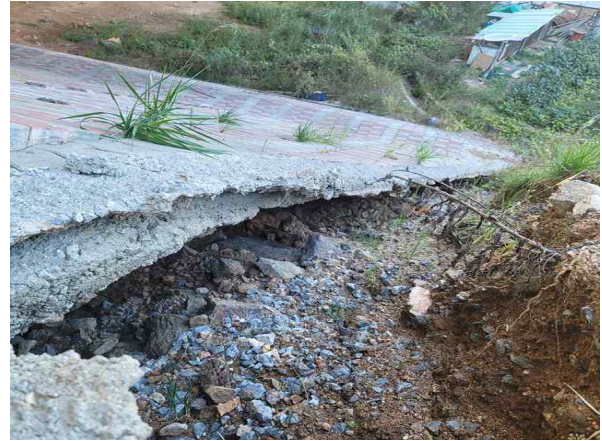
A1 법면 토사유실 (25.0m×1.0m) - 금회

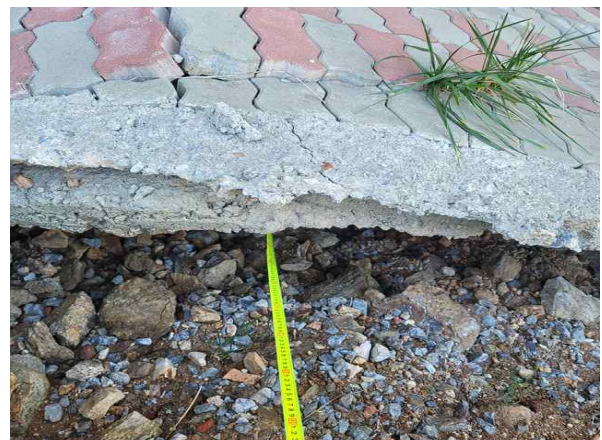
A1 법면 토사유실 (25.0m×1.0m) - 금회

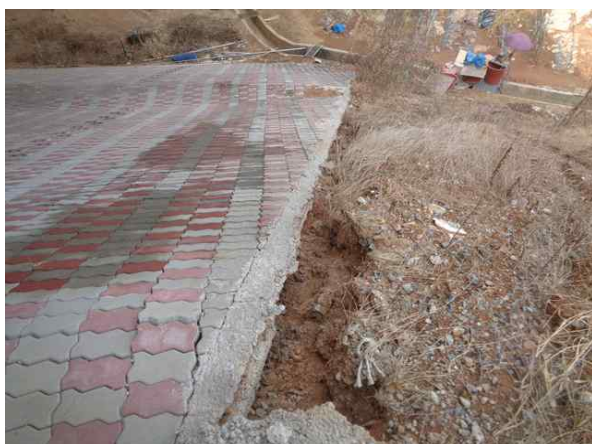
A1 법면토사유실 (25.0m×1.0m)-22년 상반기

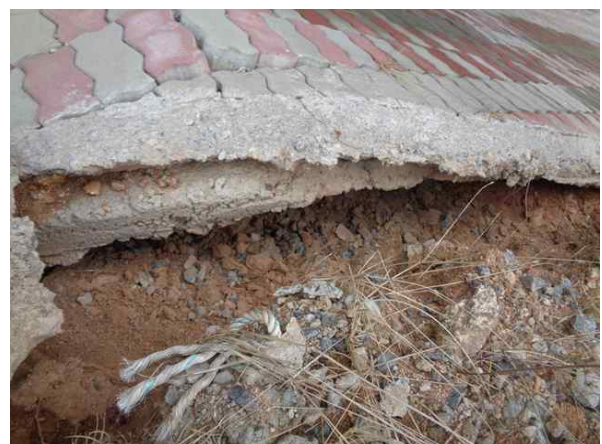
A1 법면토사유실 (25.0m×1.0m)-22년 상반기

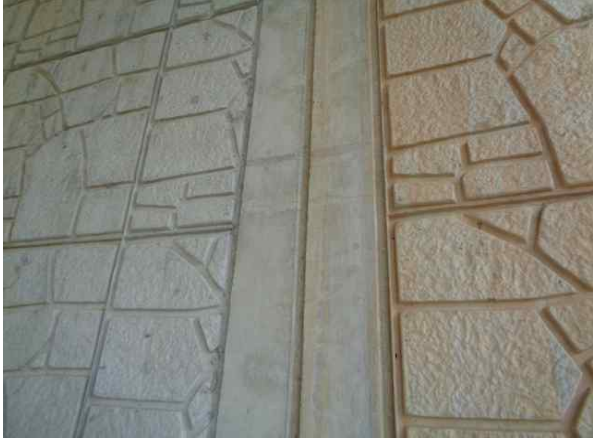
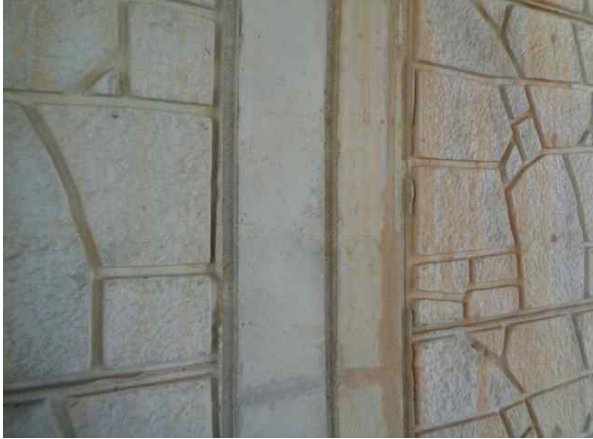
| A2 균열(폭 0.2mm/0.5m) | A2 균열(폭 0.2mm/0.5m) |

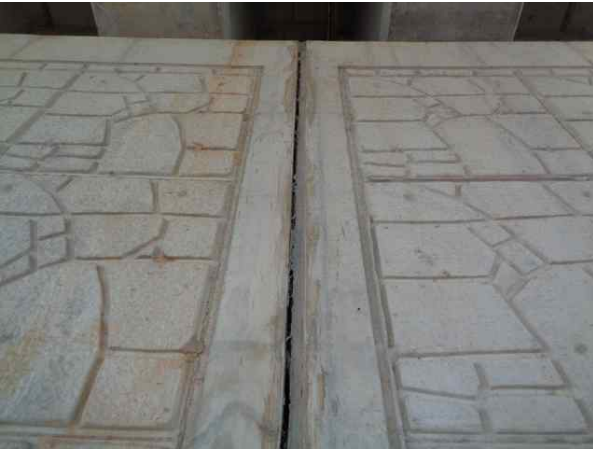
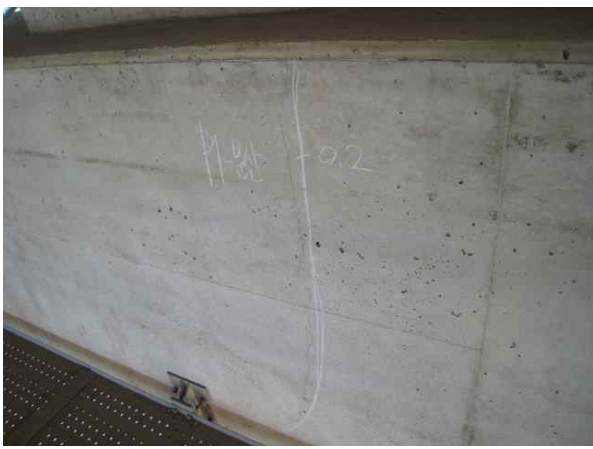
| A2 실란트 이격(6.0m) | P1 코핑부 균열(0.2mm/2.0m) |

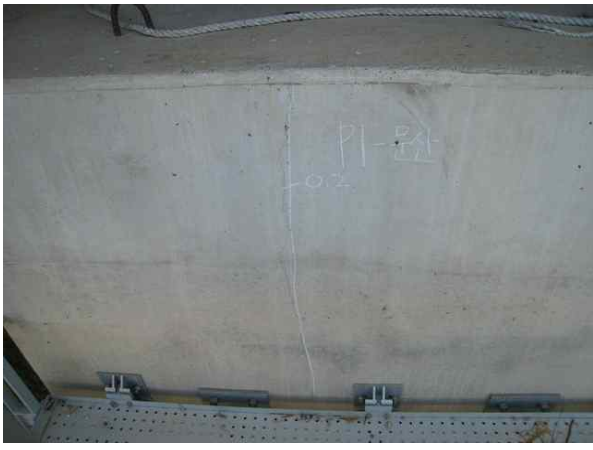
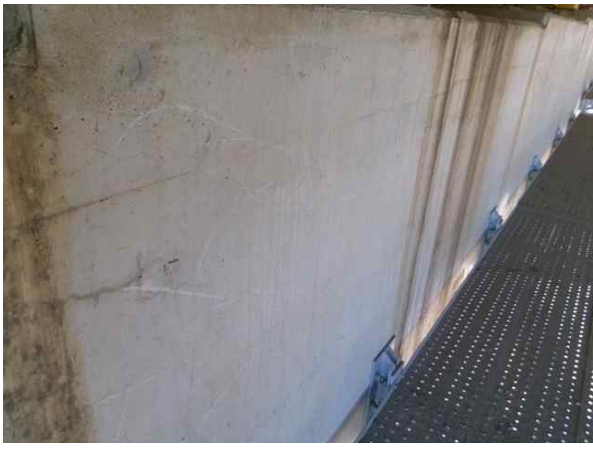
| P1 코핑부 균열(0.2mm/2.0m) | P3 망상균열(10.0m×1.0m) |

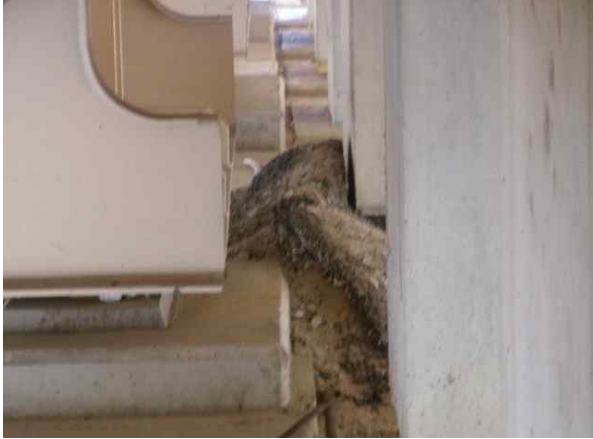
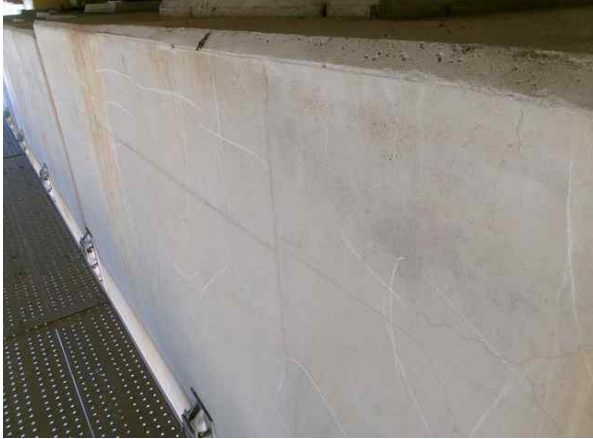
| P3 페콘크리트 퇴적 (1.0m×3.0m) | P3 망상균열 (10.0m×1.0m) |

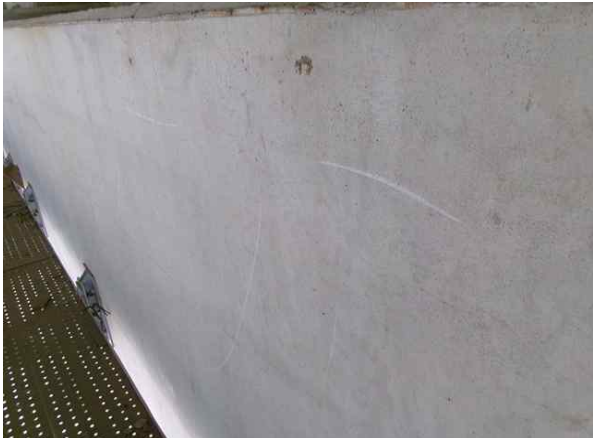
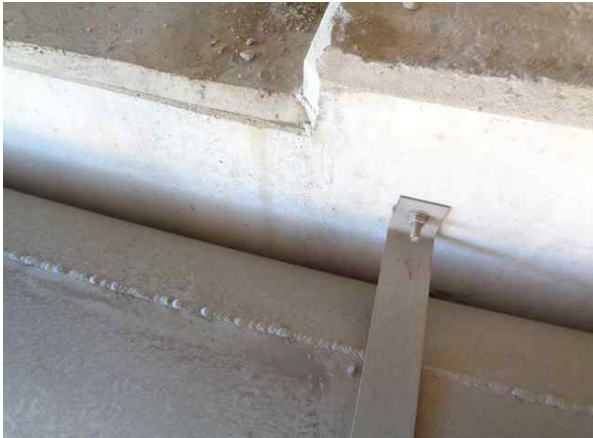
| P4 망상균열 (10.0m×1.0m) | P5 코핑부 균열 (0.2mm/1.0m) |

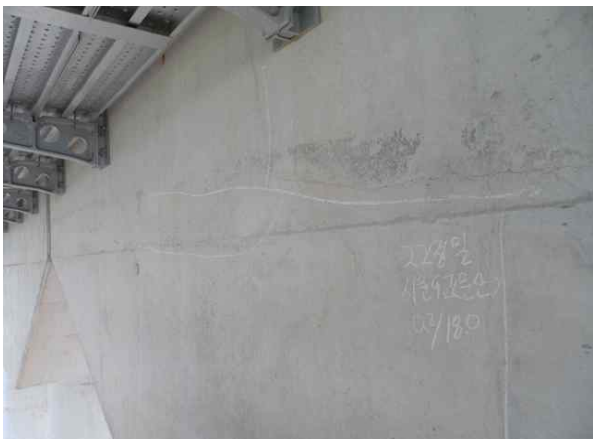
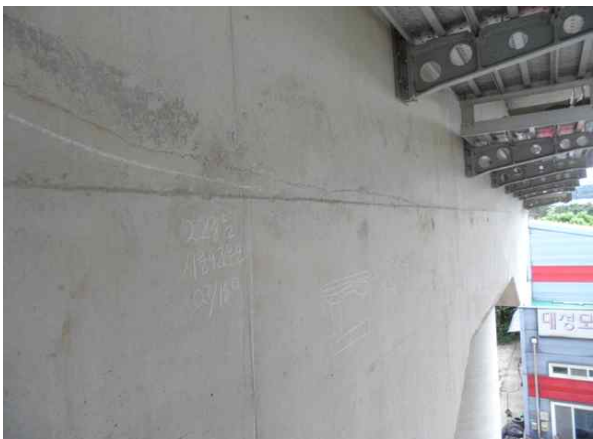
| P6 코핑부 균열 (0.2mm/25.0m) | P6 코핑부 균열 (0.2mm/25.0m) |

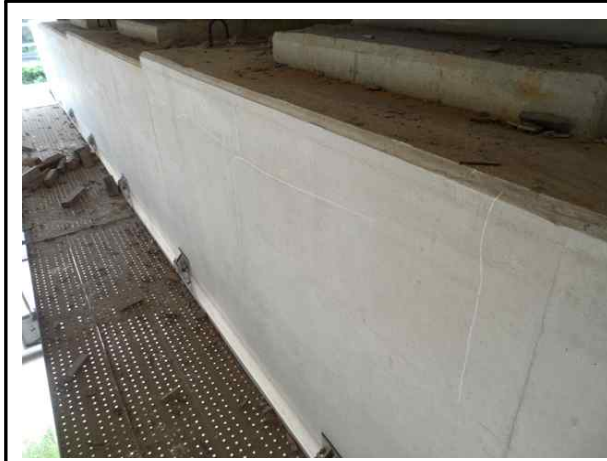
P6 망상균열 (15.0m×2.5m)

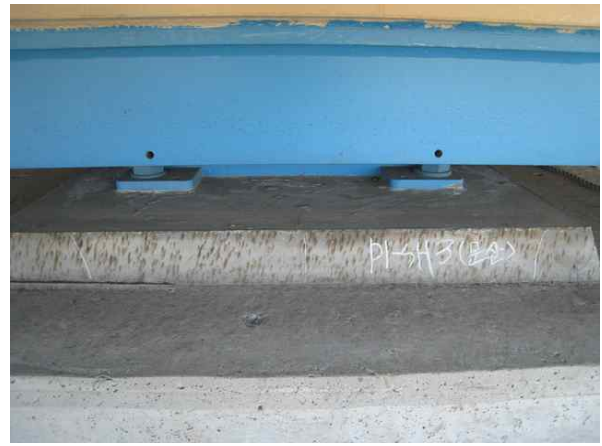
P1-Sh3 받침몰탈 균열 (0.1mm/0.1m×3EA)

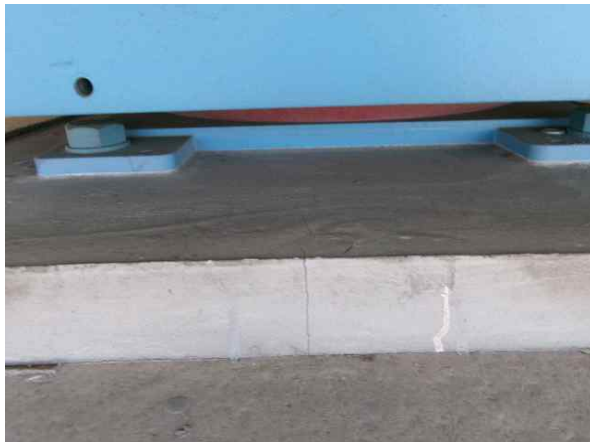
P2-Sh3 받침몰탈 균열 (0.2mm/0.2m)

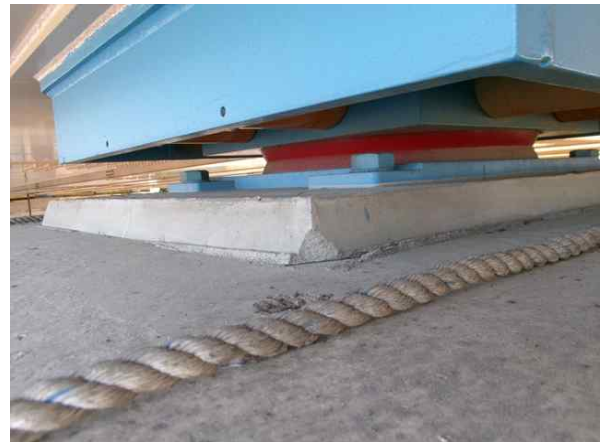
P2-Sh3 받침몰탈 파손 (0.1m×0.1m)

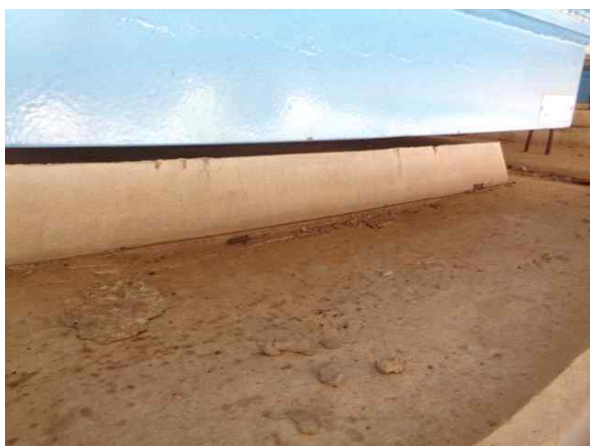
P5-Sh10 받침몰탈 균열 (0.1mm/0.2m×2EA)

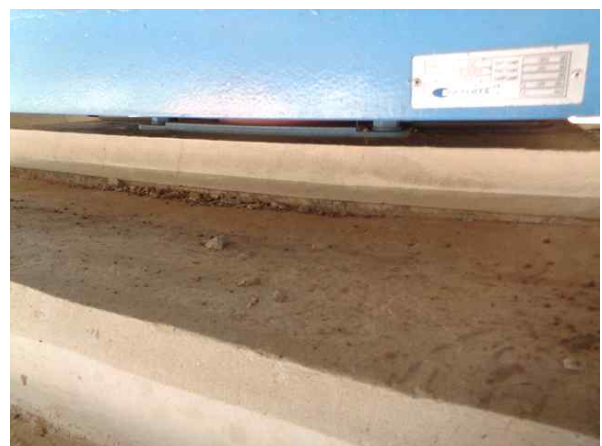
P5-Sh11 받침몰탈 균열 (0.1mm/0.2m×2EA)

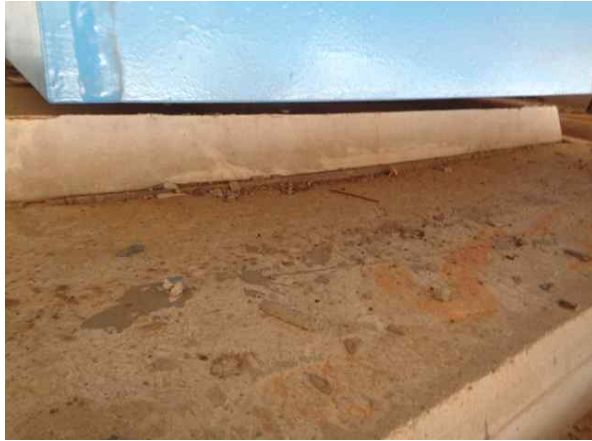
P5-Sh8 받침몰탈 균열 (0.1mm/0.2m×2EA)

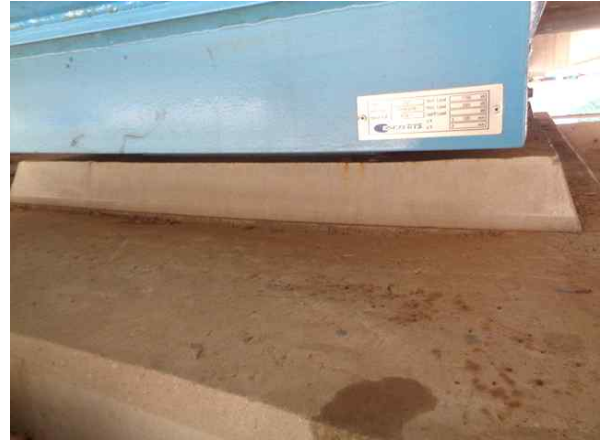
P5-Sh4 받침몰탈 균열 (0.1mm/0.2m×2EA)

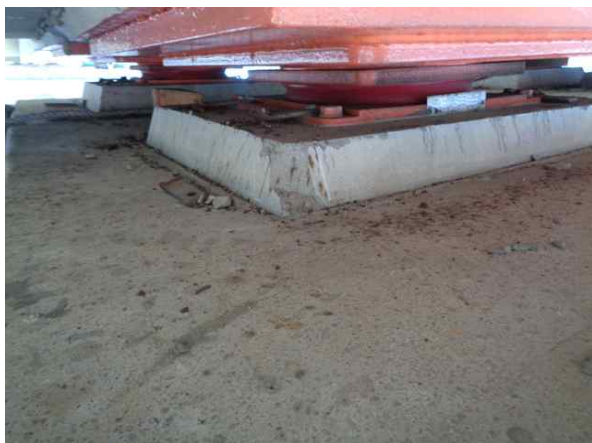
P5-Sh7 받침몰탈 파손 (0.1m×0.1m)

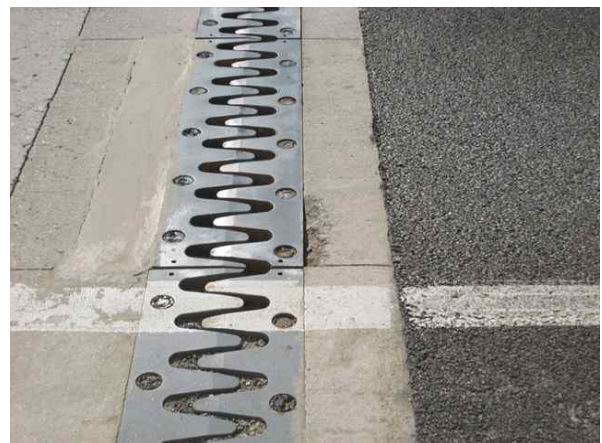
A1 후타재 파손 (0.2m×0.5m) - 금회

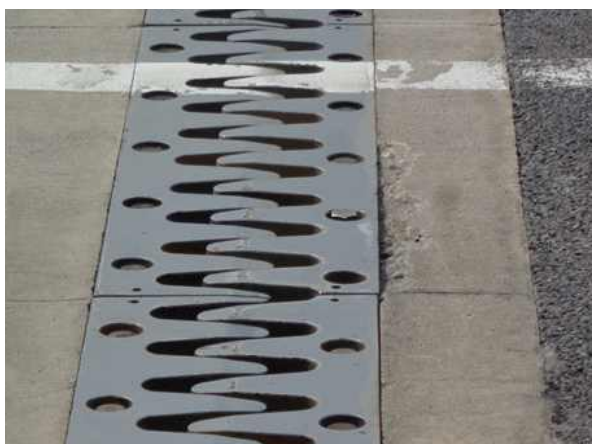
A1 후타재 파손 (0.2m×0.5m) - 22년 상반기

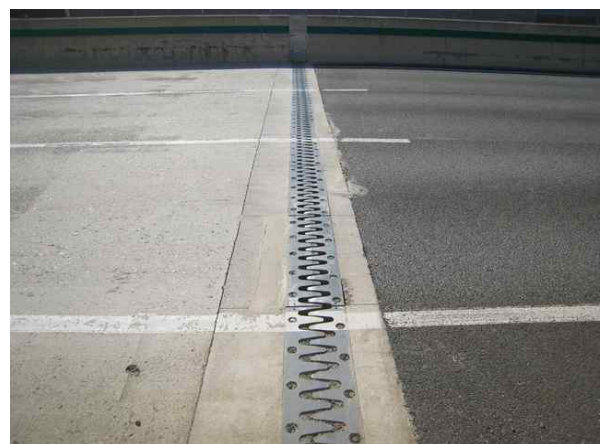
A1 본체 볼트탈락 - 금회

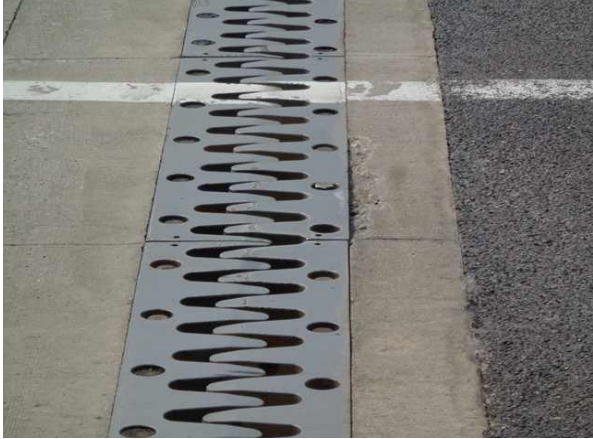
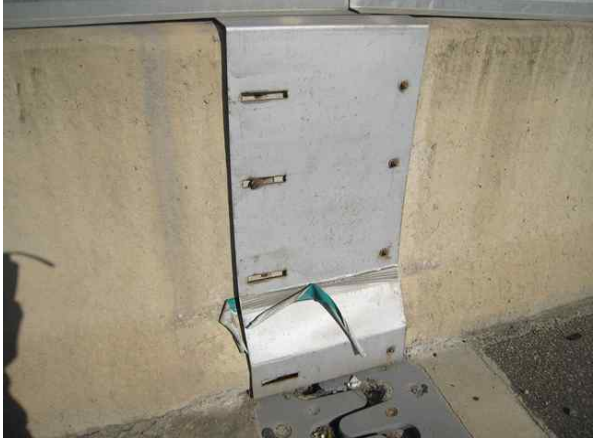
| A1 본체 볼트탈락 - 22년 상반기 | P3 차수판 볼트탈락(3EA) |

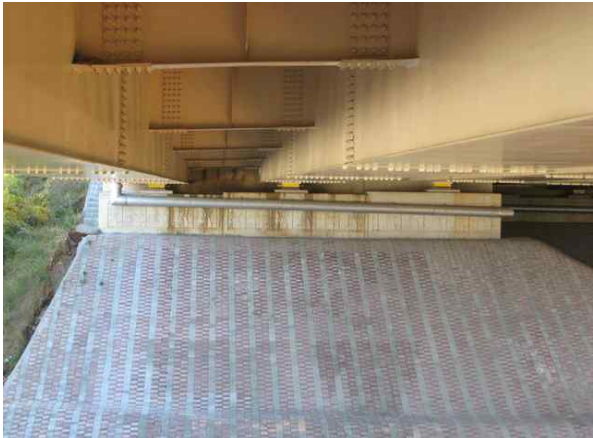
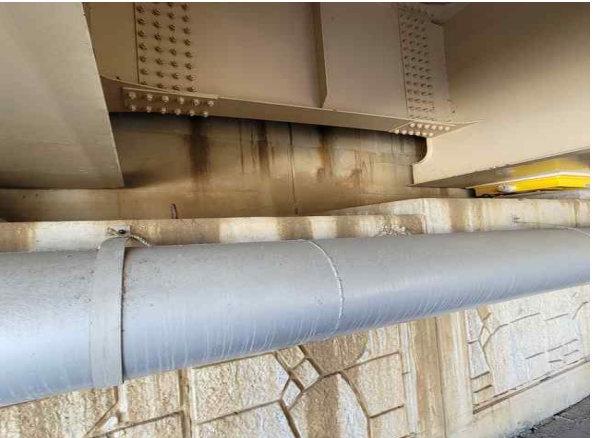
| 신축이음 하부 누수 | 신축이음 하부 누수 |

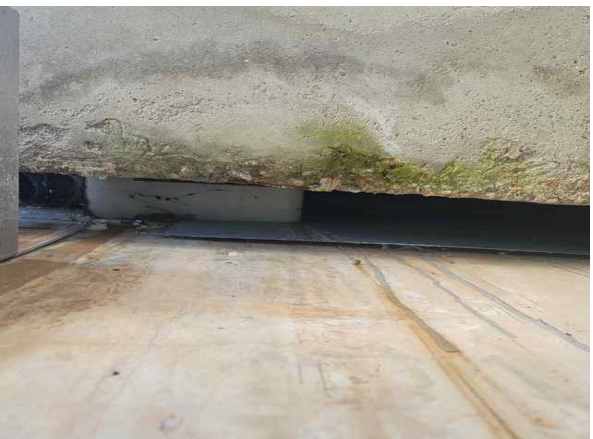
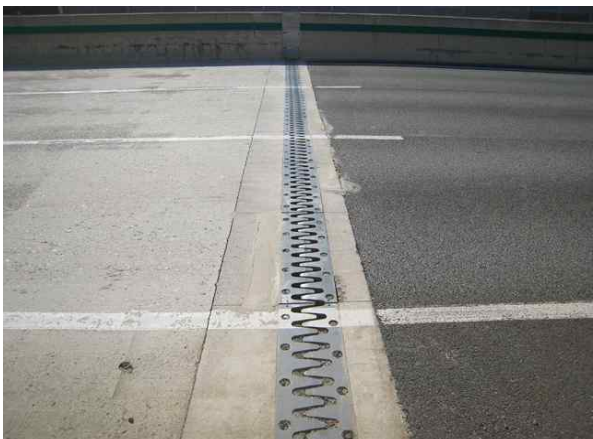
| 신축이음 하부 누수 | A1 접속부 이격(13.0m) |

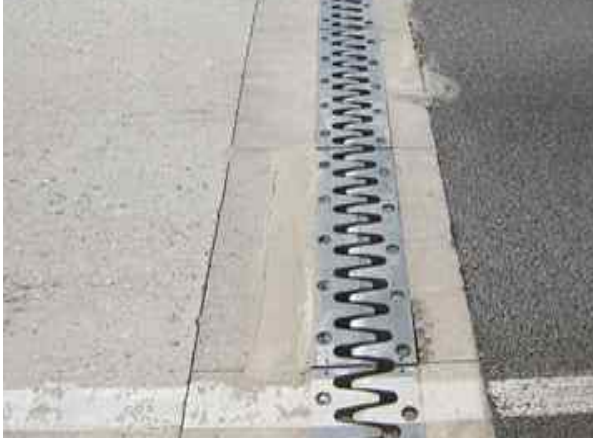
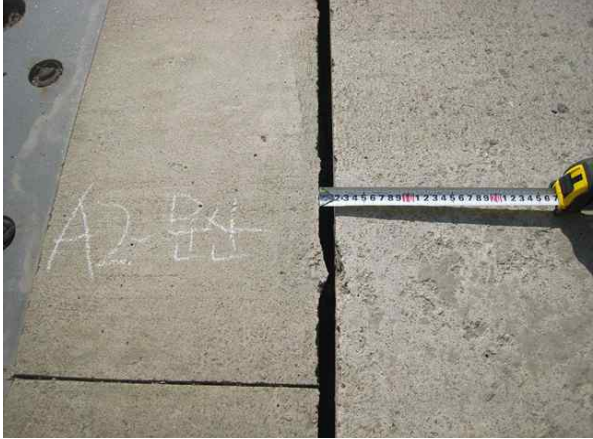
| A1 접속부 이격(13.0m) | A2 접속부 이격(13.0m) |

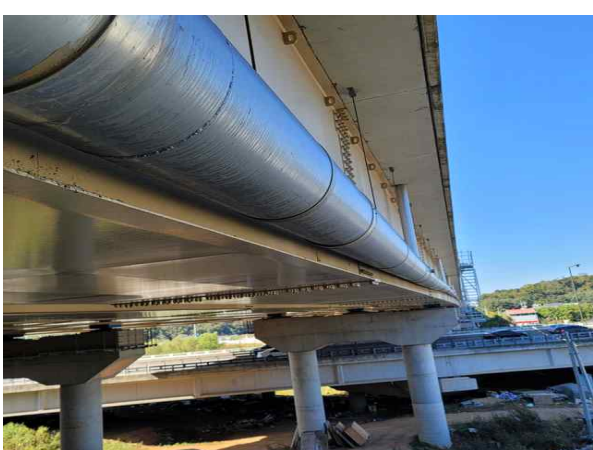
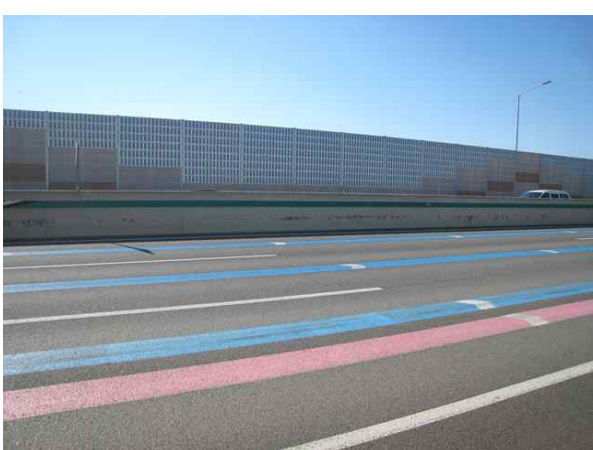
| 배수관 상태 양호 | S4 균열부 백태(0.2m×2.0m) |

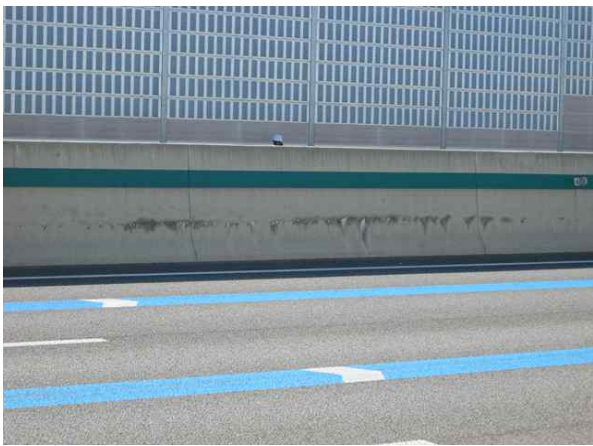
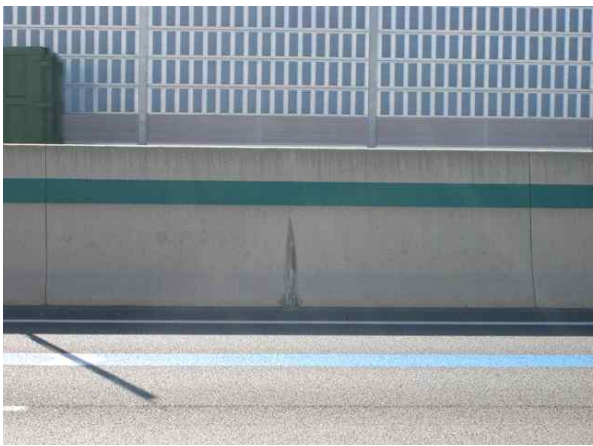
| S4 균열부 백태 (0.2m×10.0m) | S5 균열 (0.2mm/1.5m) |

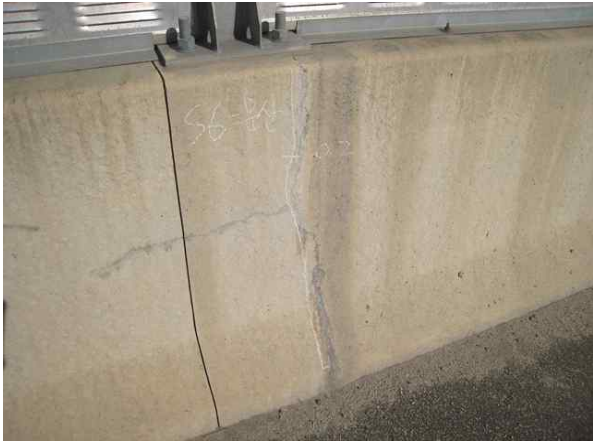
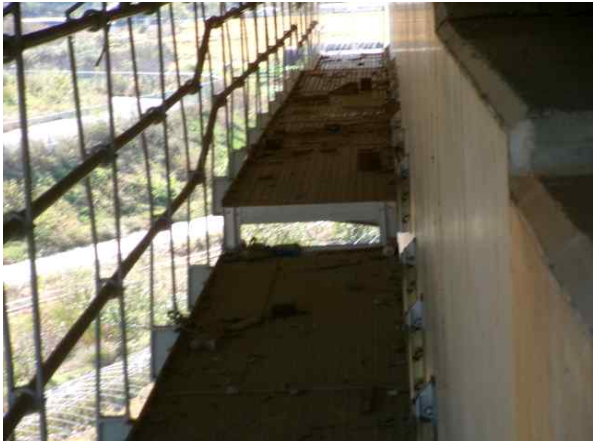
| S6 균열 (0.2mm/1.5m) | P4 폐자재 적치 (15.0m×1.0m) |

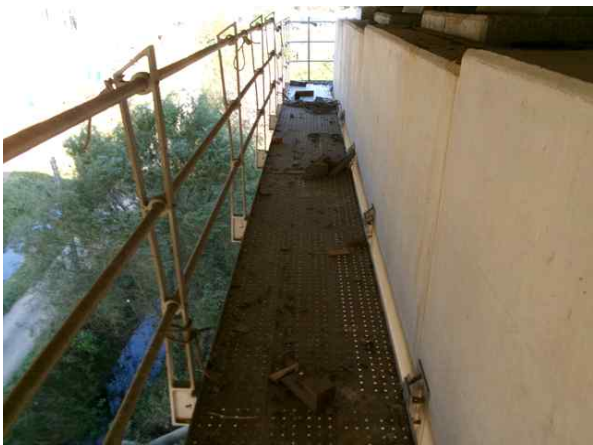
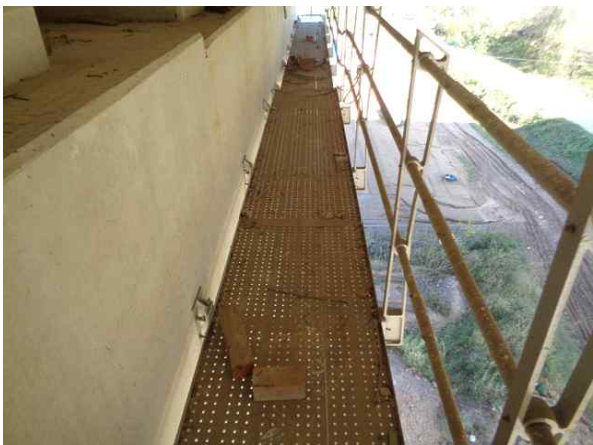
| P4 폐자재 적치 (15.0m×1.0m) | P5 폐자재 적치 (15.0m×1.0m) |
