## 13. 서문11교

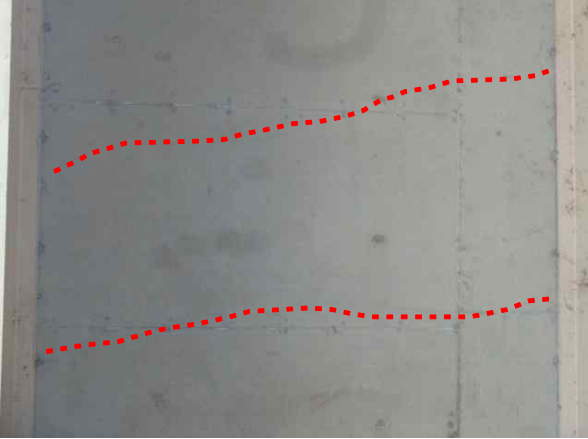
| <p>바닥판 하면 S1 균열(Cw=0.3mm이상)</p> | <p>바닥판 하면 S1 균열(Cw=0.3mm미만)</p> |

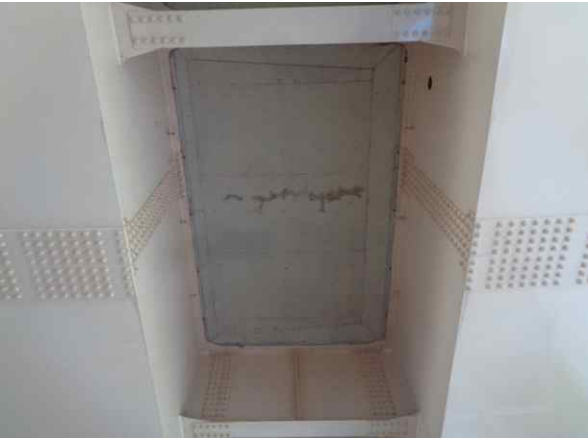
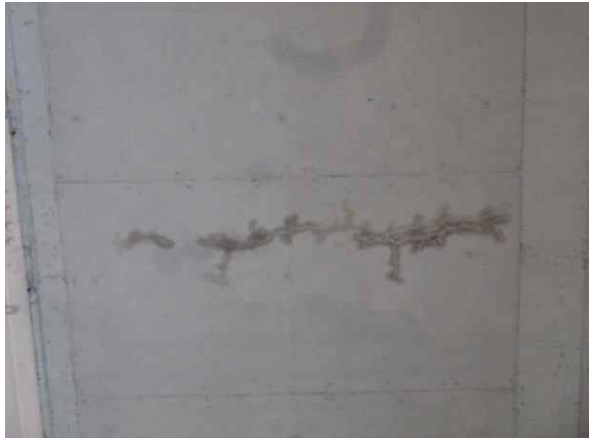
| <p>바닥판 하면 S1 균열부백태(2.0×0.2)</p> | <p>바닥판 하면 S1 균열부백태(2.0×0.2)</p> |

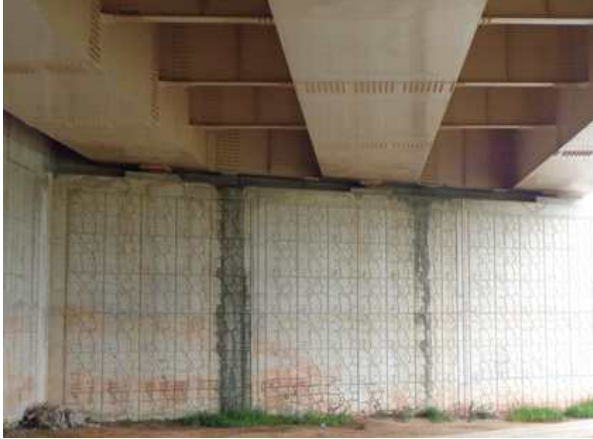
| A2 누수흔적(1.0×5.0 ×2EA) | A2 상태 양호 |

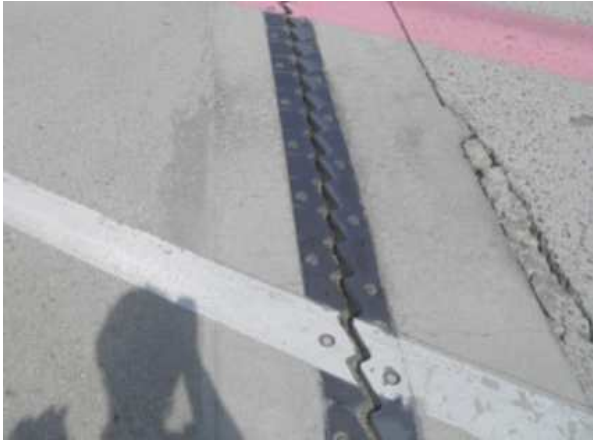
| A1 후타재 망상균열(0.4×12.0) | A2 후타재 망상균열(0.4×12.0) |

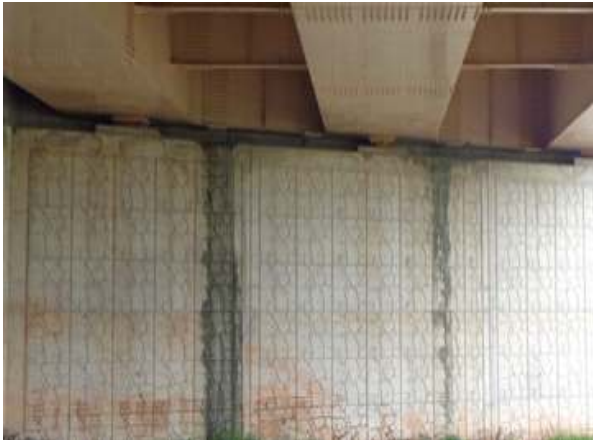
| A1 하부 누수 | A2 본체 상태 양호 |

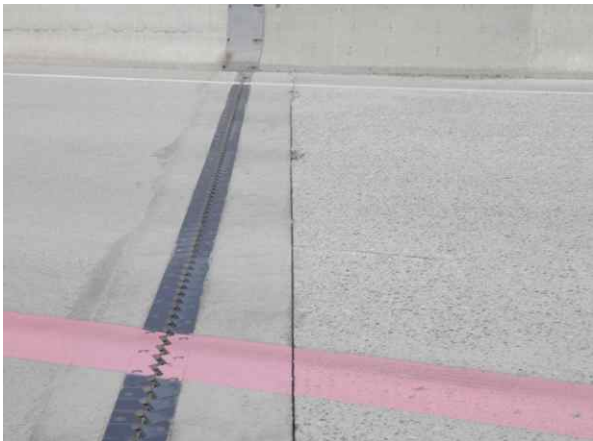
| S1(A1) 접속도로 파손(0.1×0.1 ×2EA) | S1(A1) 접속도로 파손(0.3×4.0) |

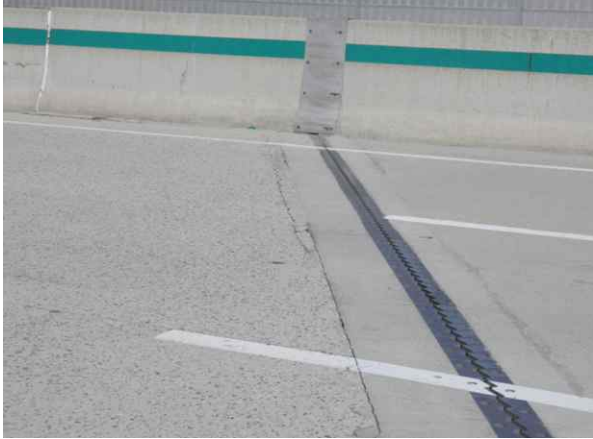
| S1 (A2) 접속도로 파손(0.3×4.5) | S1 교면포장 상태 양호 |

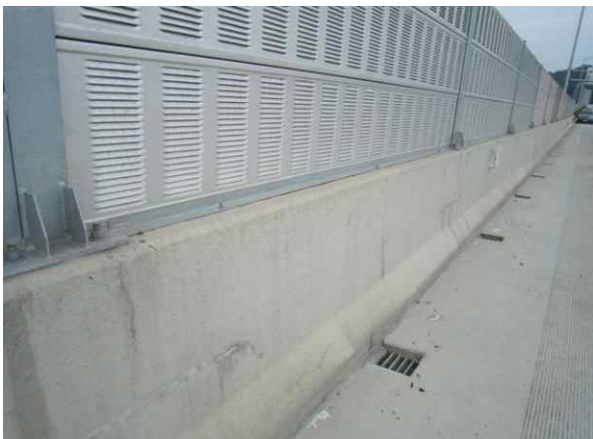
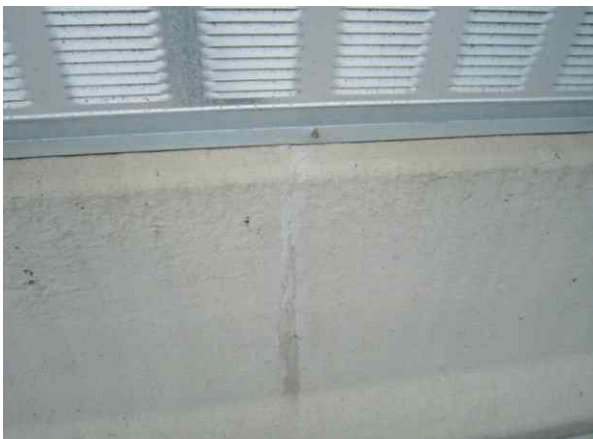
| S1 방호벽 균열(Cw=0.3mm미만) | S1 방호벽 균열(Cw=0.3mm미만) |

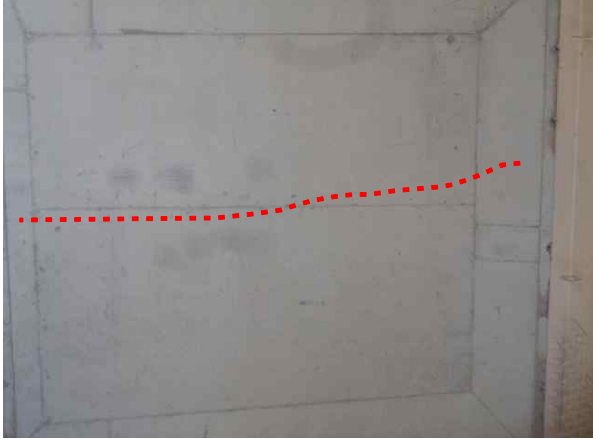
| <p>바닥판 하면 S1 균열(Cw=0.3mm미만)</p> | <p>바닥판 하면 S1 망상균열(5.0×2.0)</p> |

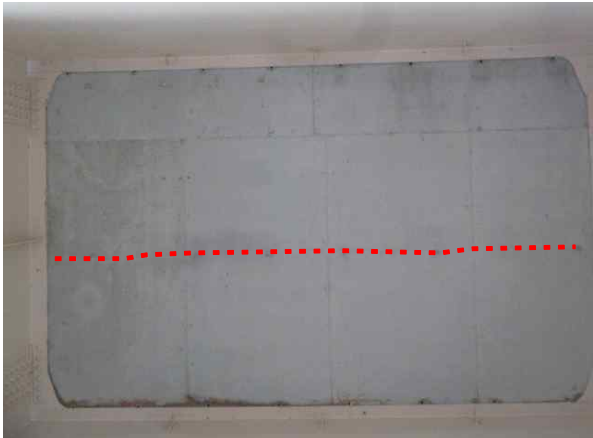
| <p>바닥판 하면 S1 균열(Cw=0.3mm미만)</p> | <p>바닥판 하면 상태양호</p> |

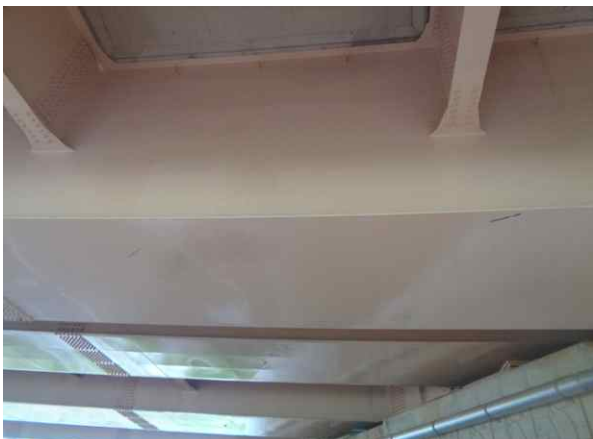
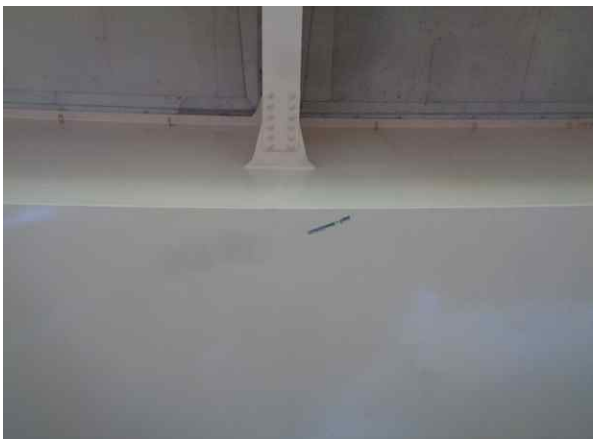
| <p>S1-G1 도장긫힘(0.1×0.5 ×2EA)</p> | <p>S1-G1 도장긫힘(0.1×0.5 ×2EA)</p> |

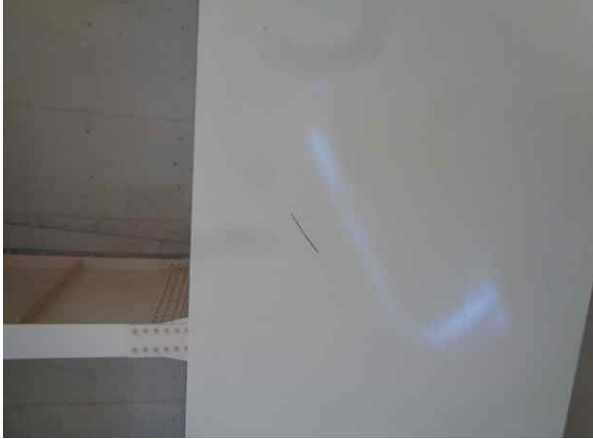
| S1-G1 도장긫힘(0.1×0.5 ×2EA) | S1-G1 도장긫힘(0.1×0.1) |

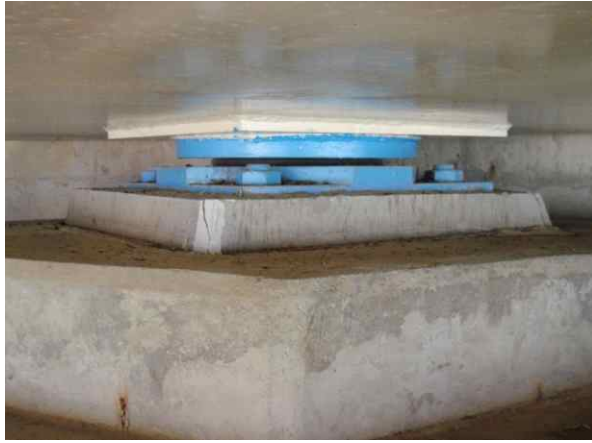
A2-Sh2 받침물탈 박리(0.2×0.5 ×3EA)

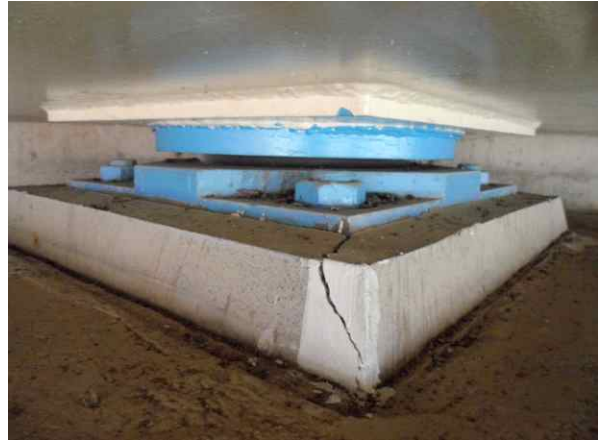
A2-Sh2 받침물탈 박리(0.2×0.5 ×3EA)

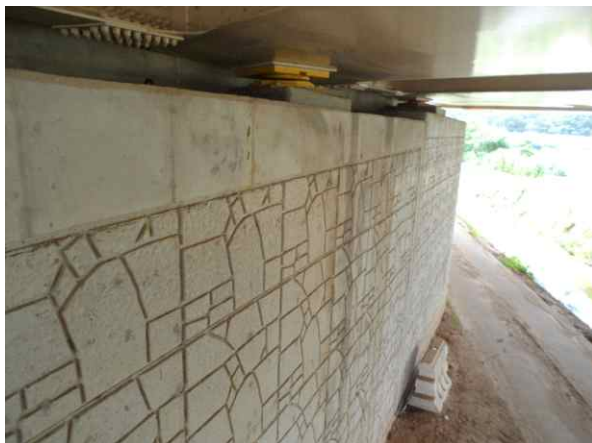
A1 하부 누수(L=0.5m)

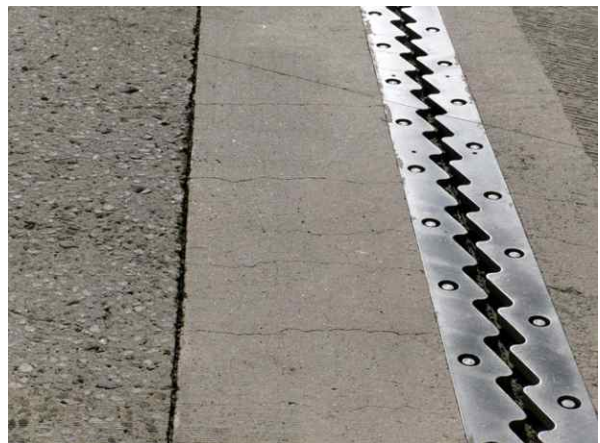
A1 후타재 균열(Cw=0.3mm미만)

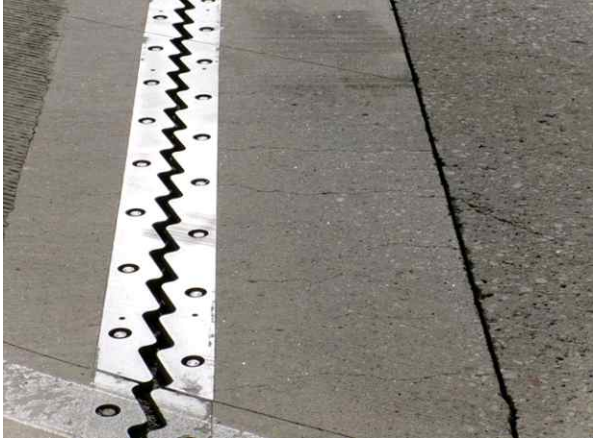
| A2 후타재 균열(Cw=0.3mm미만) | A2 하부 상태 양호 |

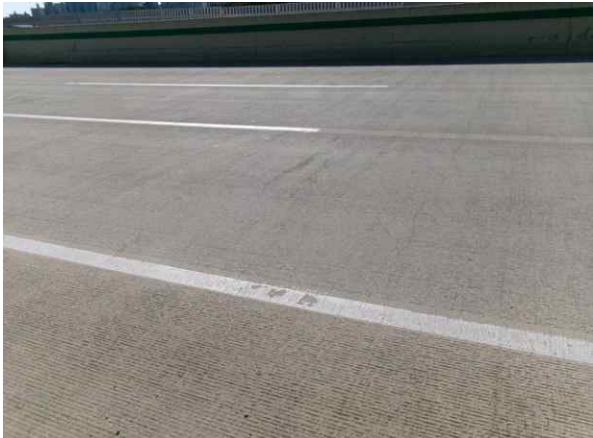
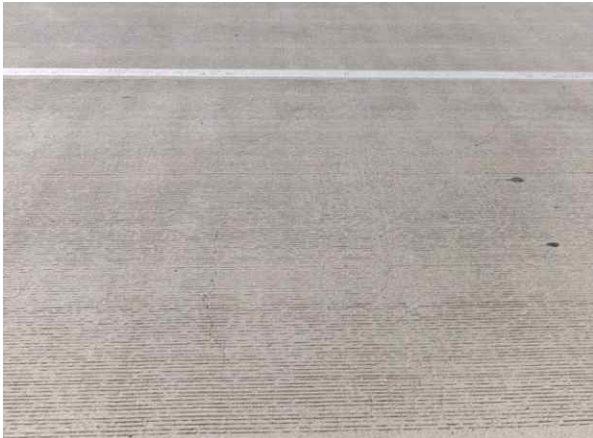
| S1 망상균열(55.0×9.0) | S1 망상균열(55.0×9.0) |

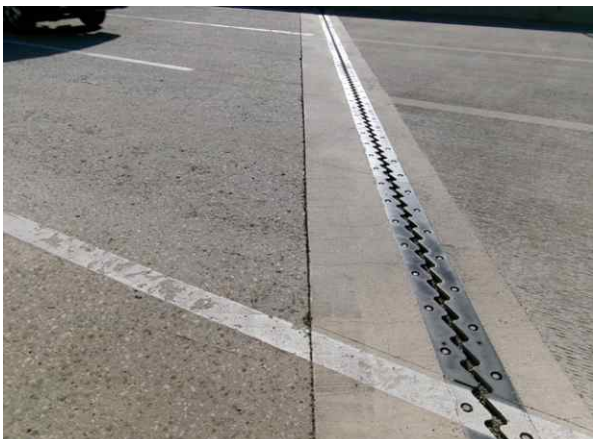
| S1(A1) 접속부 이격(L=13.0m) | S1(A2) 접속부 이격(L=13.0m) |

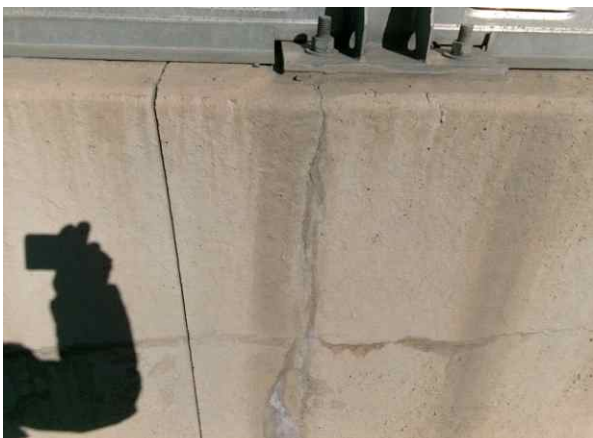
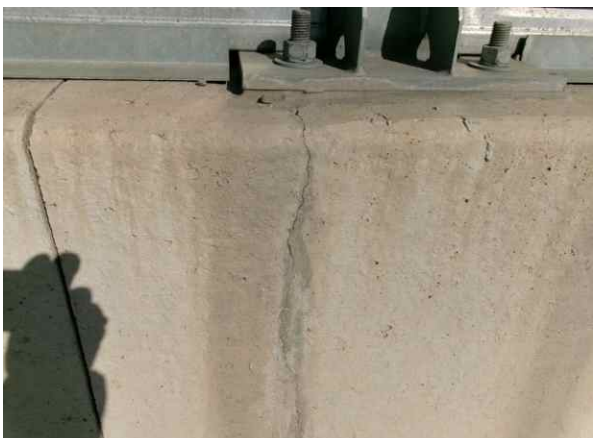
| S1 방호벽 균열(Cw=0.3mm미만) | S1 방호벽 균열(Cw=0.3mm미만) |
