## 14. 서문13교

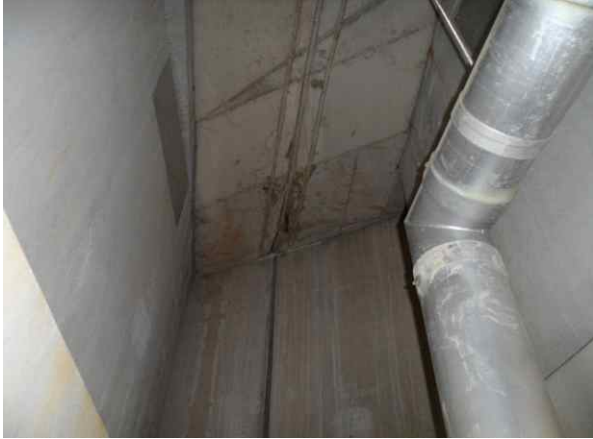
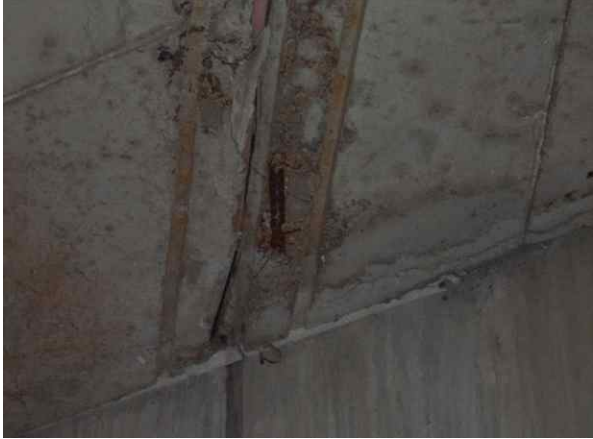
| 바닥판 하면 S1 철근노출(0.1×0.2) | 바닥판 하면 S1 철근노출(0.1×0.2) |

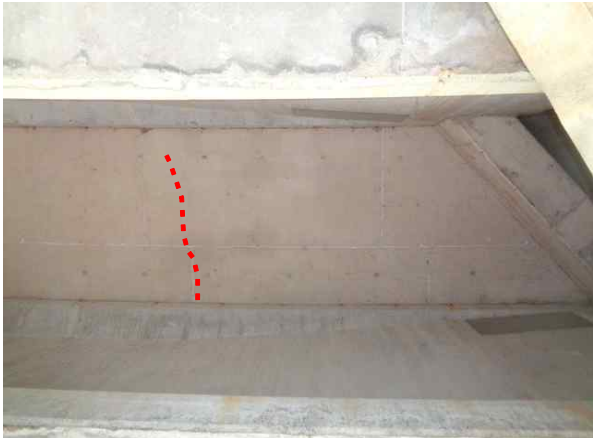
| 바닥판 하면 S1 균열(Cw=0.3mm미만) | 바닥판 하면 S1 상태 양호 |

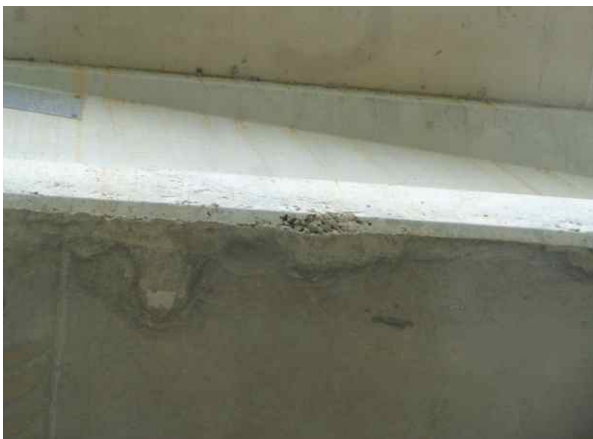
| 거더 S1-G6 재료분리(0.2×0.1) | 거더 상태 양호 |

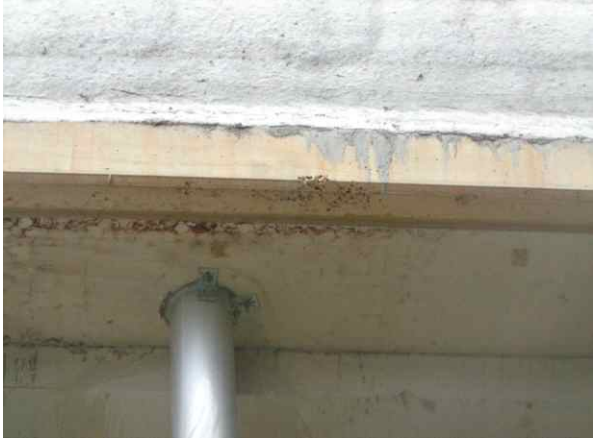
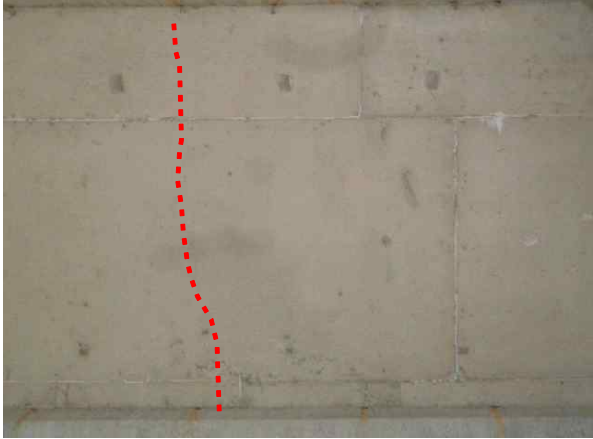
| 바닥판 하면 S1 재료분리(0.3×0.2) | 바닥판 하면 S1 균열(Cw=0.3mm미만) |

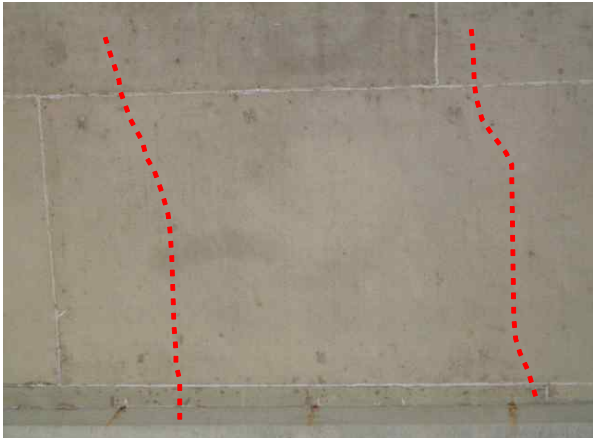
| 바닥판 하면 S1 균열(Cw=0.3mm미만) | 바닥판 하면 캔틸레버부 전경 |

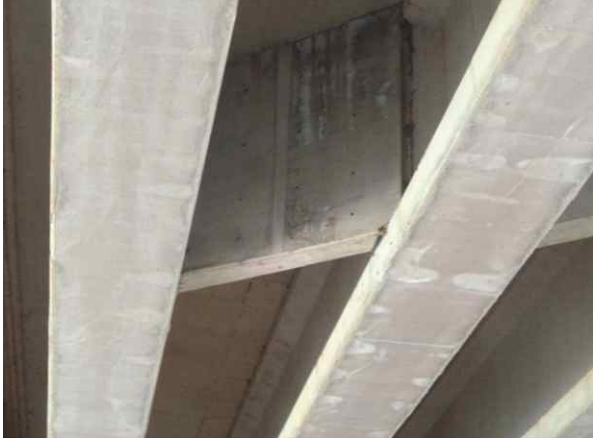
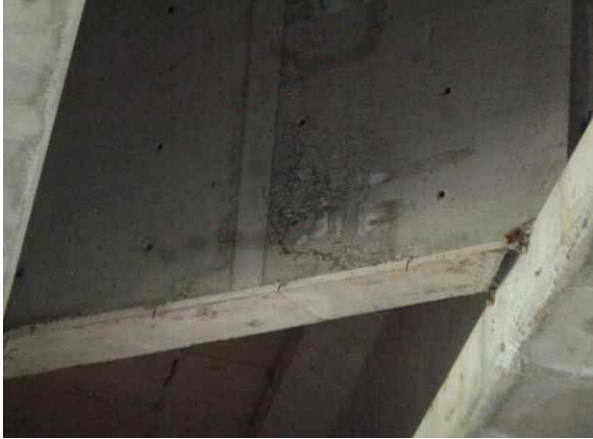
| 가로보 S1-G1~2 재료분리(0.4×0.5) | 가로보 S1-G1~2 재료분리(0.4×0.5) |
