## 19. 서문15교

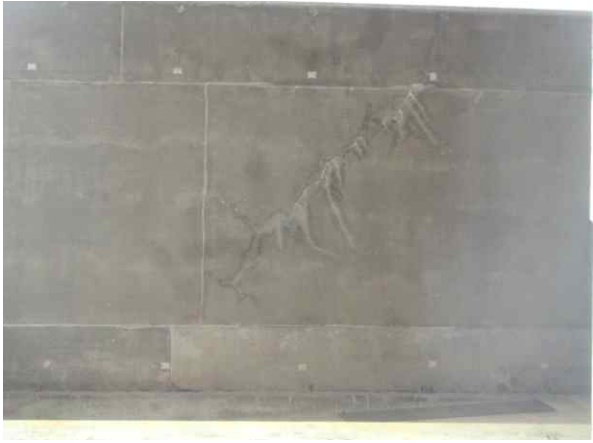
| 바닥판 하면 S3 재료분리(0.1×0.5) | 바닥판 하면 S8 균열부백태(0.2×2.0) |

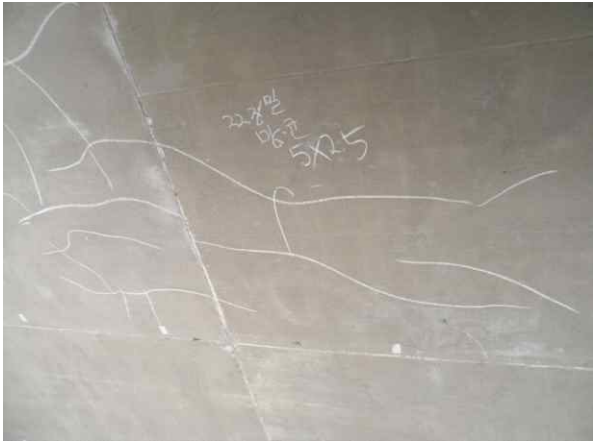
| 바닥판 하면 S9 망상균열(5.0×2.5 ×2EA) | 바닥판 하면 S10 백태(0.3×0.2) |

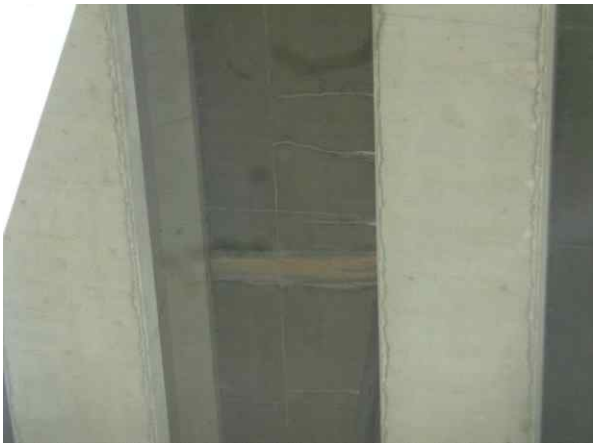
| 바닥판 하면 S14 균열부백태(0.2×1.0 ×7EA) | 바닥판 하면 S15 균열부백태(0.2×1.0 ×12EA) |

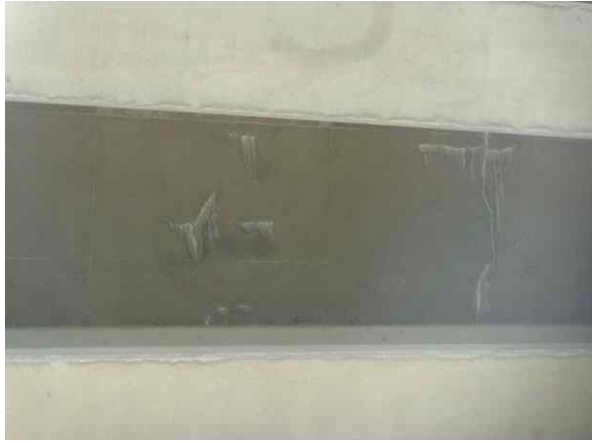
바닥판 하면 S15 균열부백태(0.2×1.0 ×3EA)

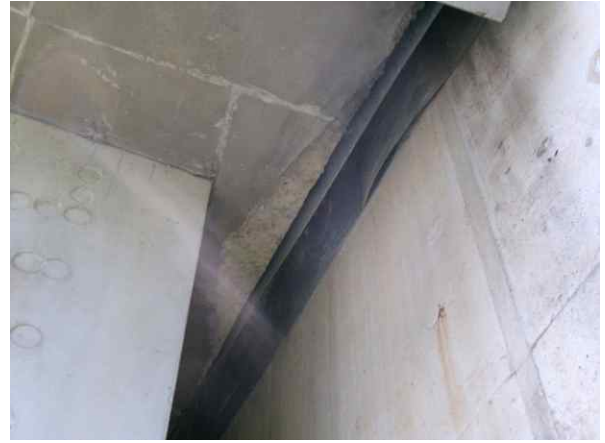
바닥판 하면 S17 박락(1.5×0.2)

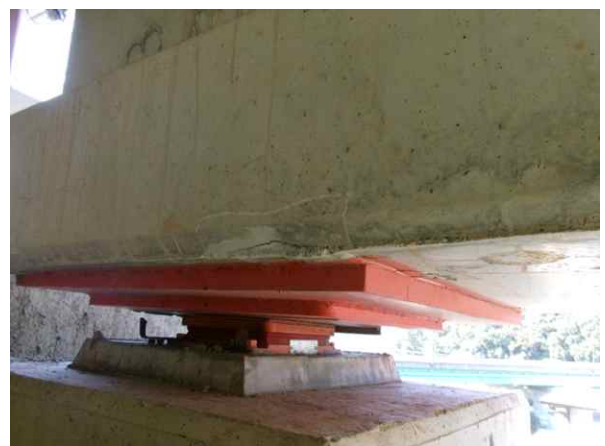
거더 S13 G1 박리(0.1×0.4)

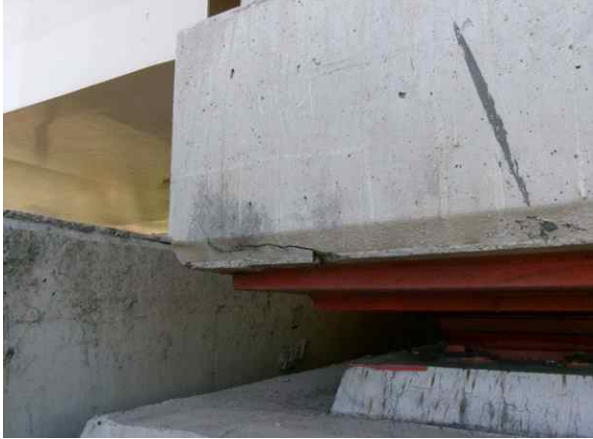
| 거더 S13 G8 박리(0.4×0.2) | 거더 S13 G8 재료분리(1.2×0.2) |

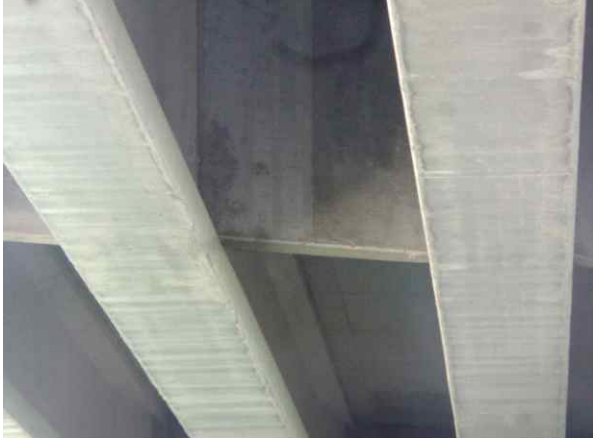
| 가로보 S3 G6~7 재료분리(0.2×0.6, 0.1×0.4) | 가로보 S3 G6~7 재료분리(0.2×0.6, 0.1×0.4) |

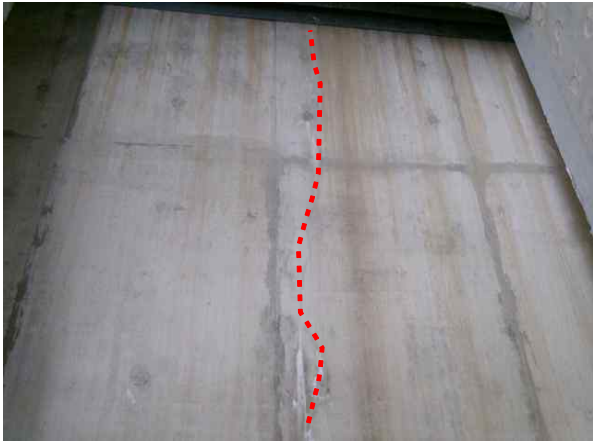
| 교대 A1 홍벽 균열(Cw=0.3mm이상) | 교대 A1 홍벽 균열(Cw=0.3mm이상) |

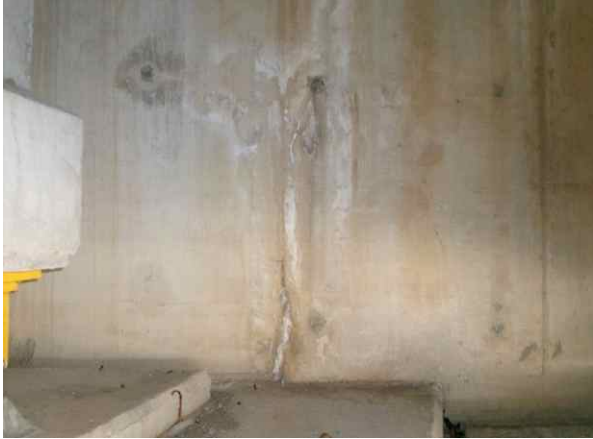
| 교대 A1 홍벽 균열부백태(0.1×1.0) | 교대 A1 홍벽 균열부백태(0.2×1.5) |

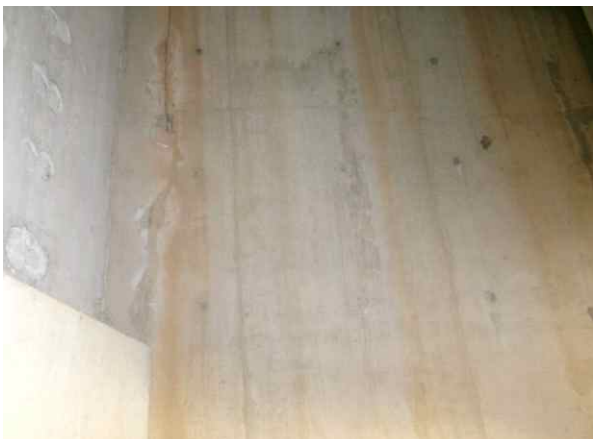
| 교대 A1 홍벽 망상균열(1.5×2.0) | 교대 A2 홍벽 백태(0.1×0.3 ×2EA) |

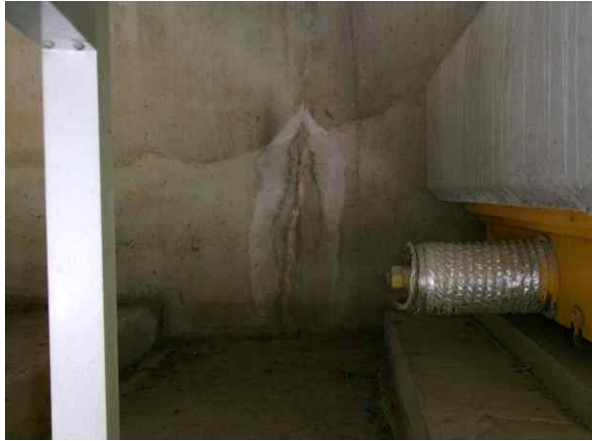
교대 A2 홍벽 균열부백태(0.2×0.5)

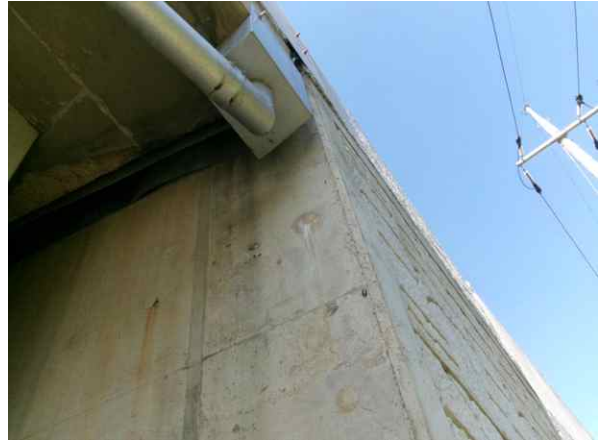
교대 A2 홍벽 백태(0.1×0.3)

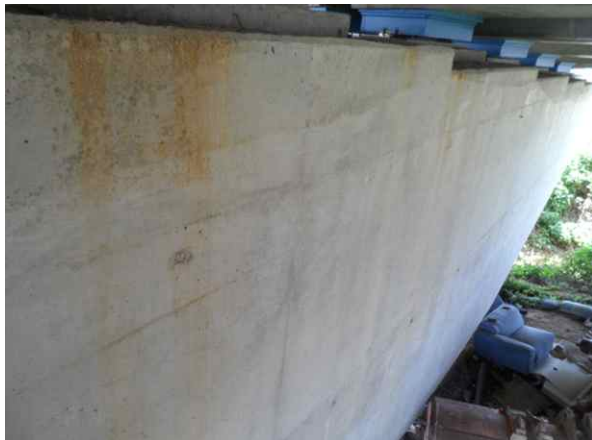
P1 코평부 망상균열(15.0×2.5)

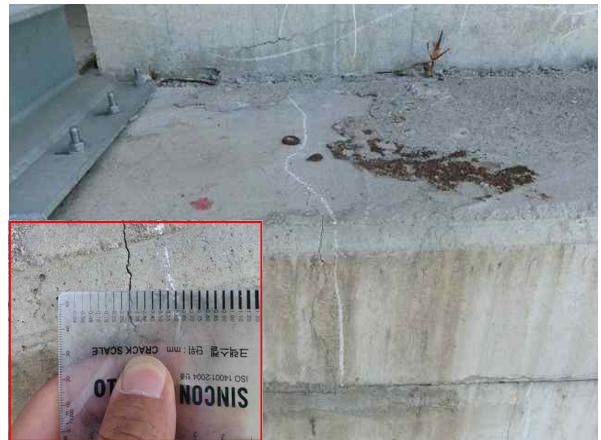
P4 코평부 균열(Cw=0.3mm이상)

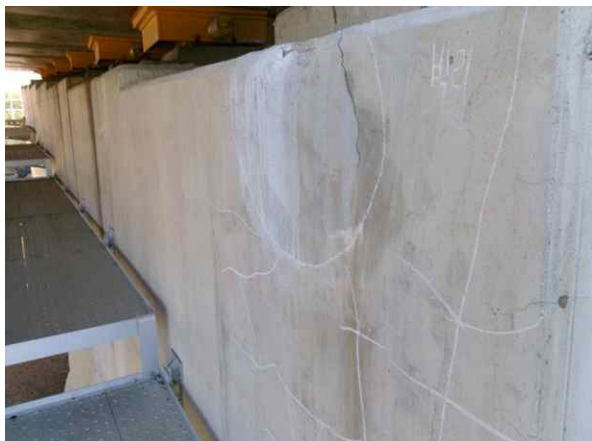
P4 코평부 망상균열(15.0×2.5)

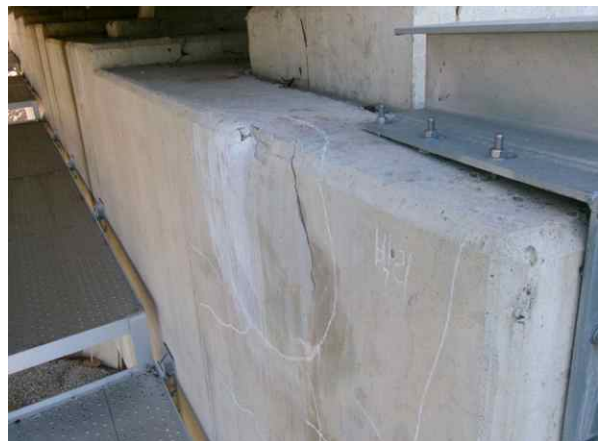
P4 코평부 박리(0.5×0.5)

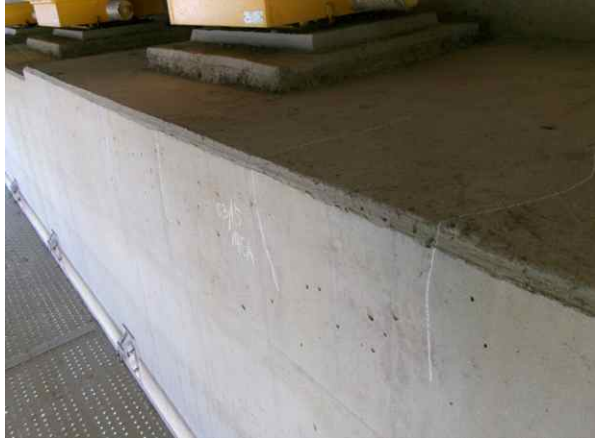
| P8 코핑부 균열( $Cw=0.3\text{mm}$ 이상) | P8 코핑부 망상균열( $1.0 \times 1.5$ ) |

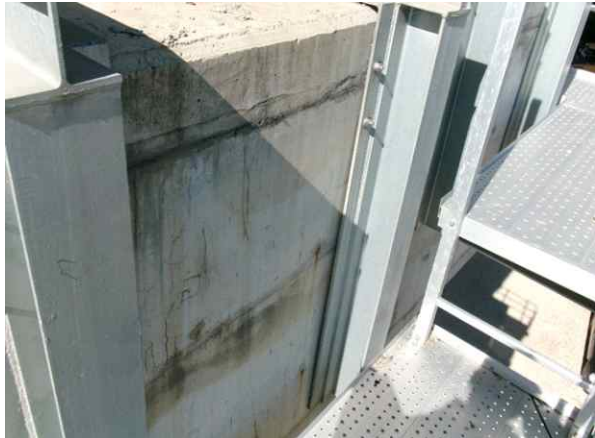
| P8 코핑부 망상균열( $3.0 \times 1.5$ ) | P9 기둥부 망상균열( $4.0 \times 3.0$ ) |

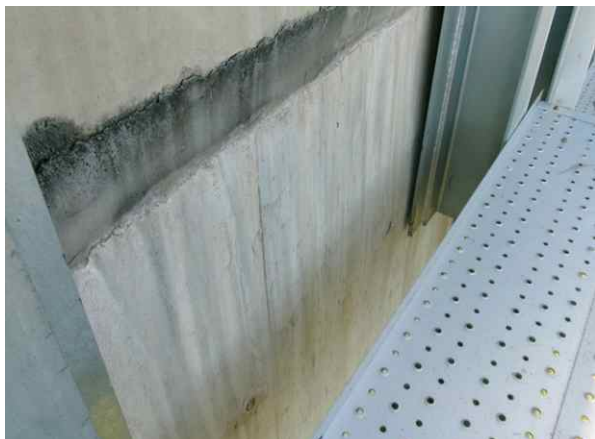
| P12 코핑부 망상균열( $3.0 \times 1.5$ ) | P12 코핑부 균열( $Cw=0.3\text{mm}$ 미만) |

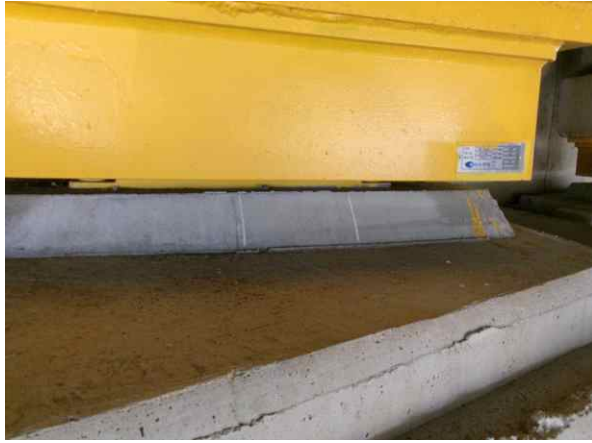
A1-Sh5 받침몰탈 균열(Cw=0.3mm미만)

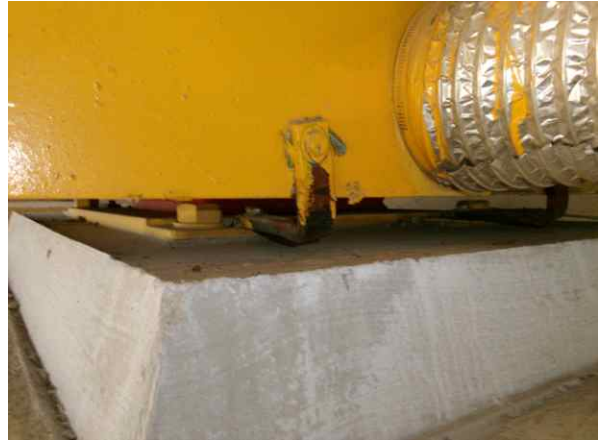
A1-Sh7 고정핀 미제거

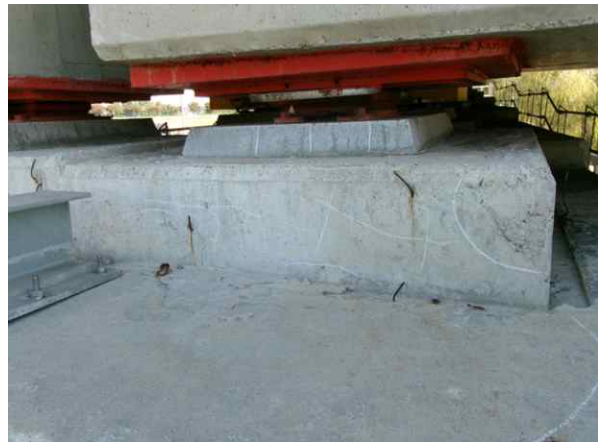
P4-Sh1 받침콘크리트 망상균열(1.5×0.3)

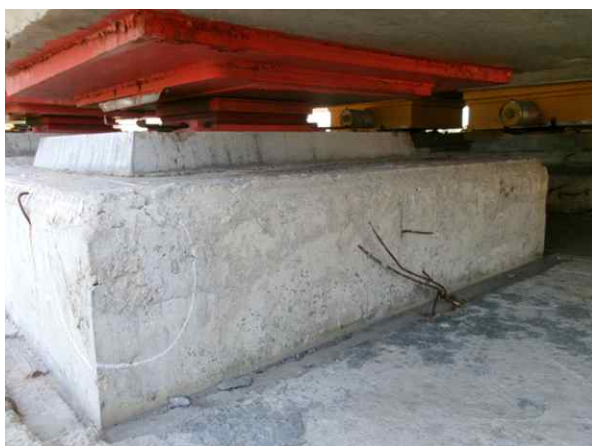
P4-Sh3 받침콘크리트 재료분리(1.0×0.2)

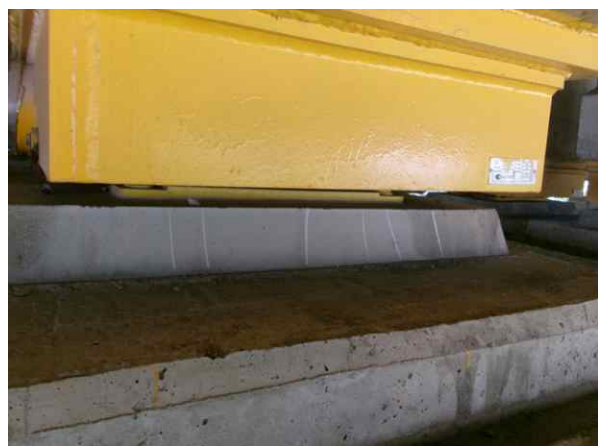
P4-Sh11 받침몰탈 균열(Cw=0.3mm미만)

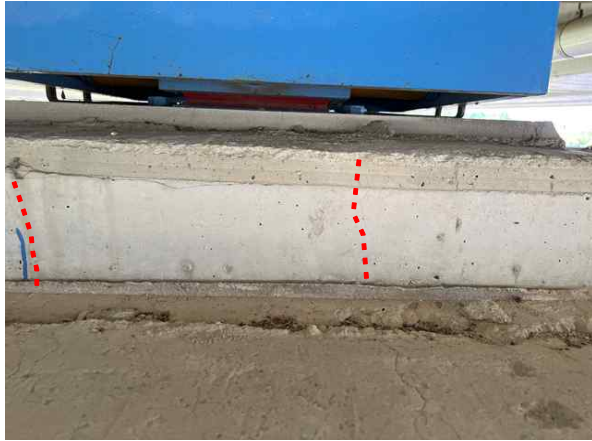
P5-Sh4 받침콘크리트 균열( $Cw=0.3\text{mm}$ 미만)

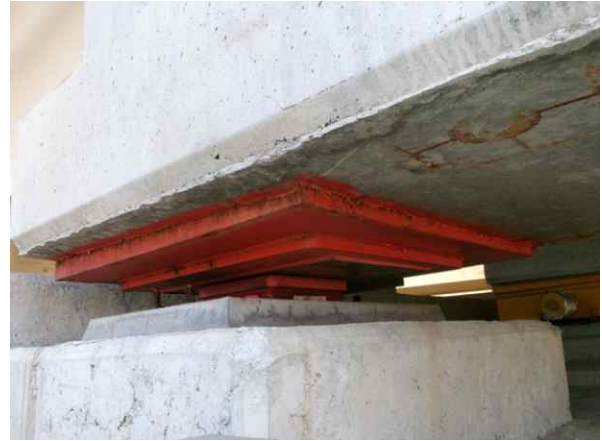
P8-Sh1 받침 플레이트 부식(1EA)

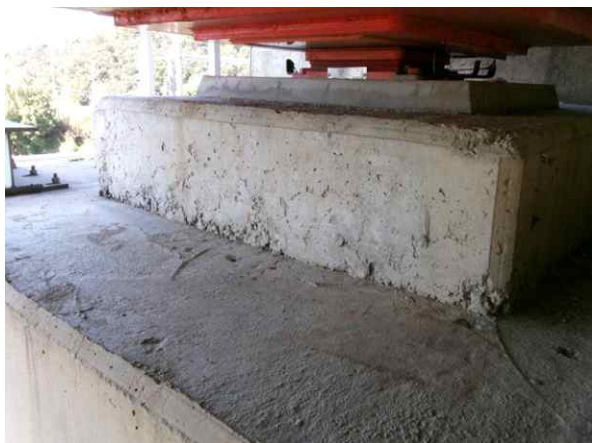
P8-Sh1 받침콘크리트 재료분리( $1.0 \times 0.1$ )

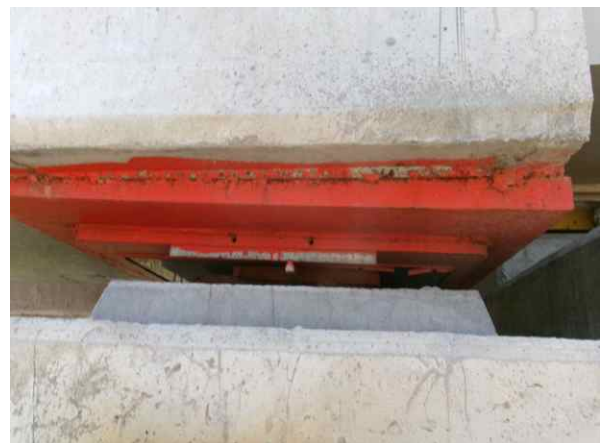
P8-Sh8 받침 플레이트 부식(1EA)

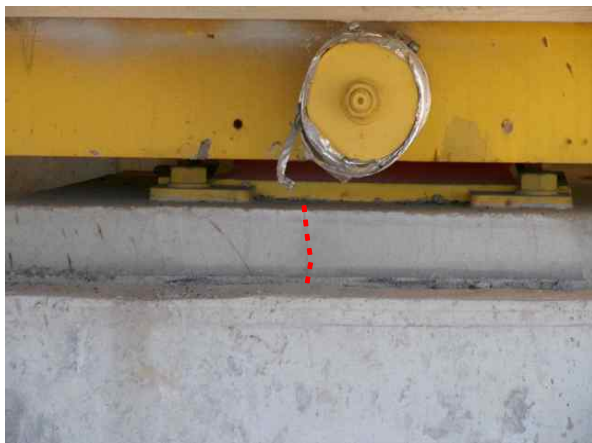
P8-Sh12 받침물탈 균열( $Cw=0.3\text{mm}$ 미만)

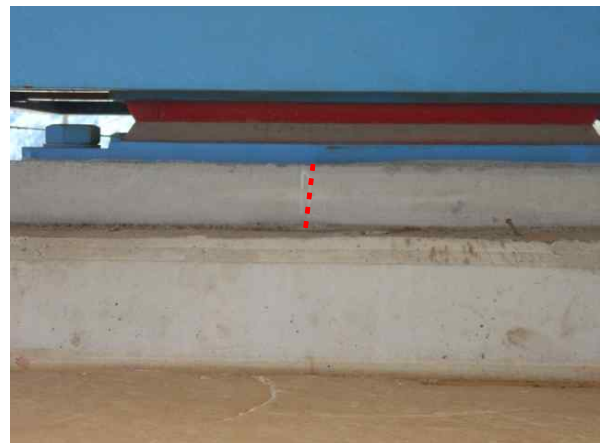
P9-Sh2 받침물탈 균열( $Cw=0.3\text{mm}$ 미만)

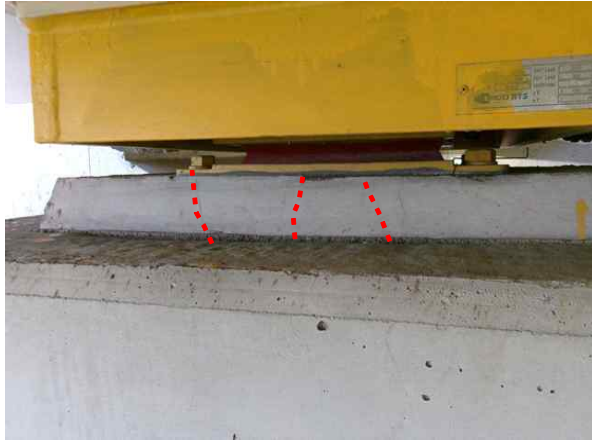
P12-Sh1 받침물탈 균열( $C_w=0.3\text{mm}$ 미만)

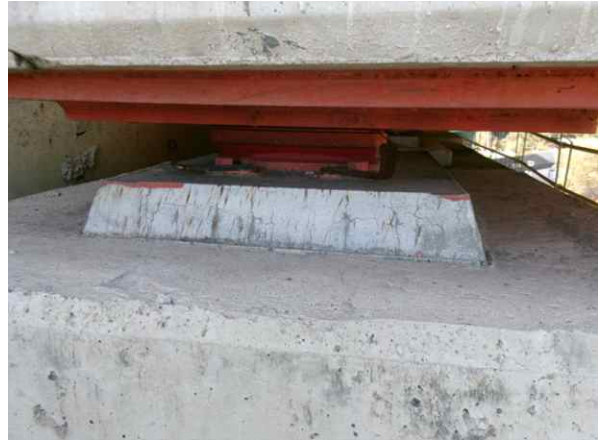
P12-Sh12 받침물탈 망상균열( $0.5 \times 0.1$ )

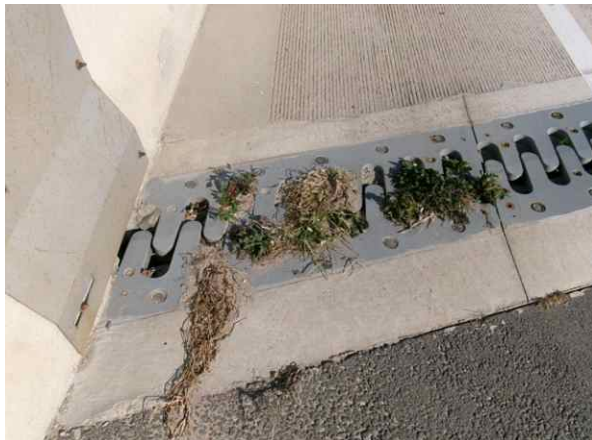
A1 유간 이물질퇴적( $L=1.5\text{m}$ )

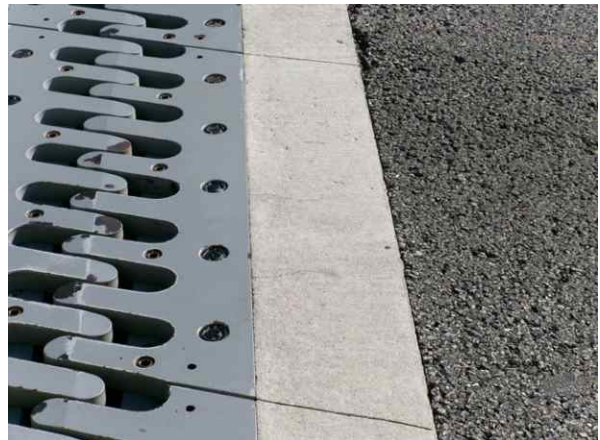
A1 후타재 균열( $C_w=0.3\text{mm}$ 미만)

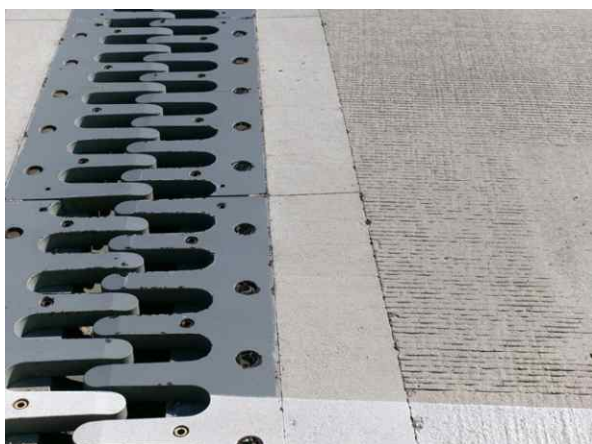
P4 후타재 균열( $C_w=0.3\text{mm}$ 미만)

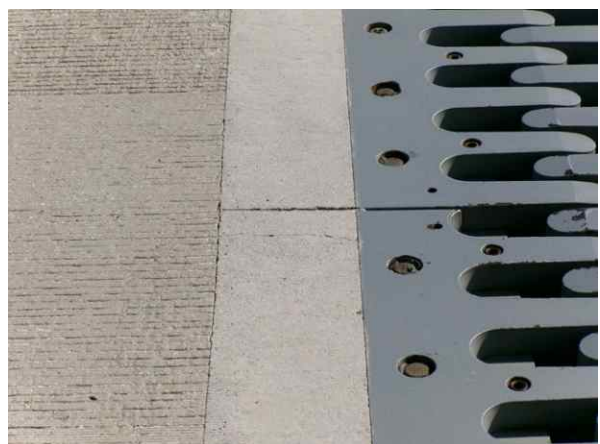
P8 후타재 균열( $C_w=0.3\text{mm}$ 미만)

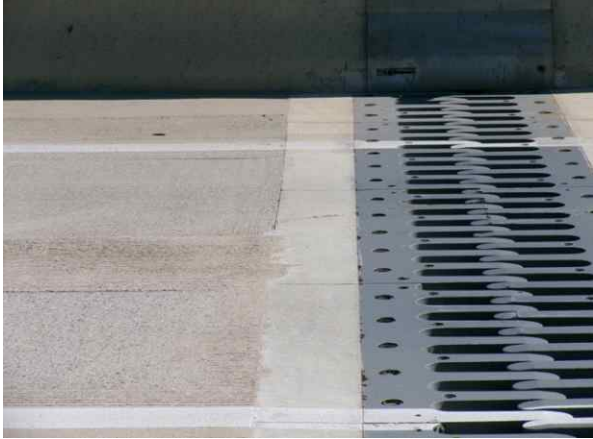
| P12 후타재 파손(0.1×0.2) | A2 하부 누수(L=0.5m) |

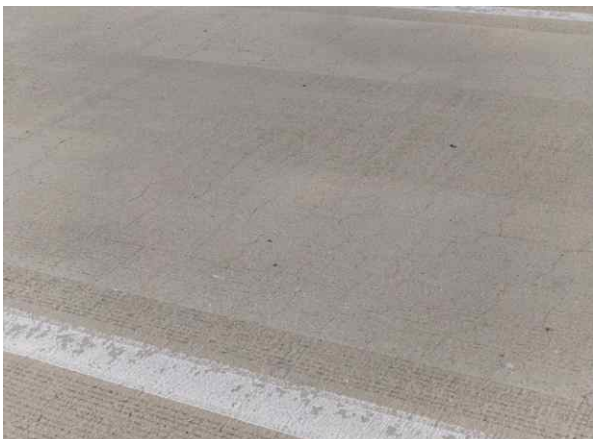
| S15 포장 망상균열(45.0×7.0) | S16 포장 망상균열(45.0×7.0) |

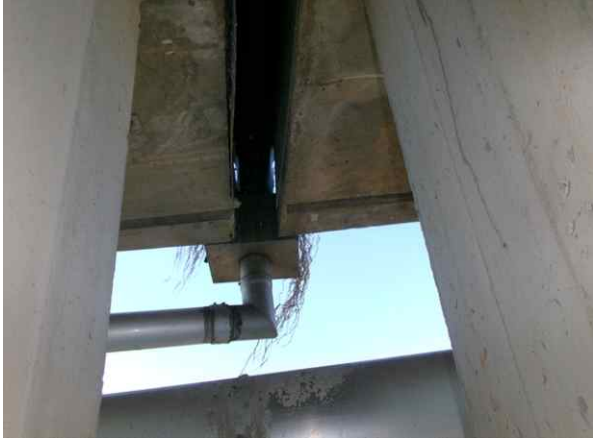
| S5 배수관 막힘(1EA) | S6 배수관 누수(1EA) |

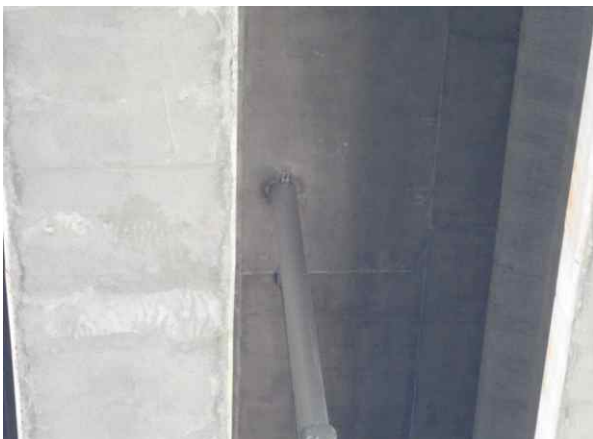
| S7 배수관 누수(1EA) | S8 배수구 막힘(15EA) |

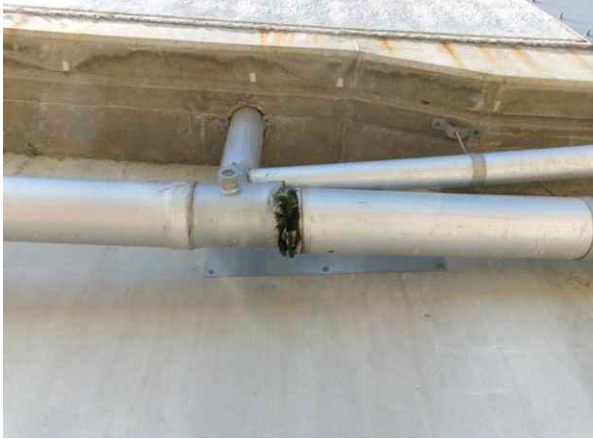
| S8 배수관 파손(1EA) | S12 배수관 파손(1EA) |

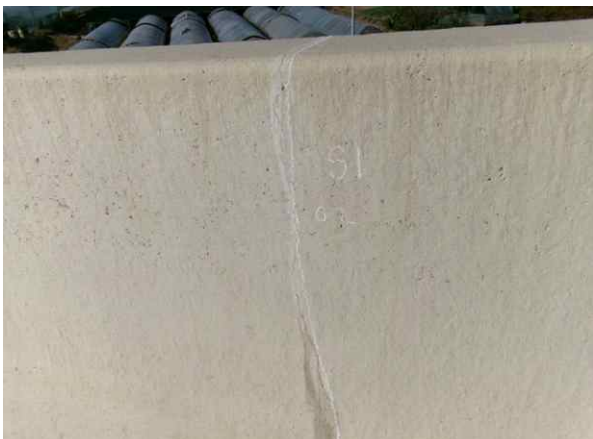
| S1 방호벽 균열(Cw=0.3mm미만) | S2 방호벽 균열부백태(0.1×1.0 ×2EA) |

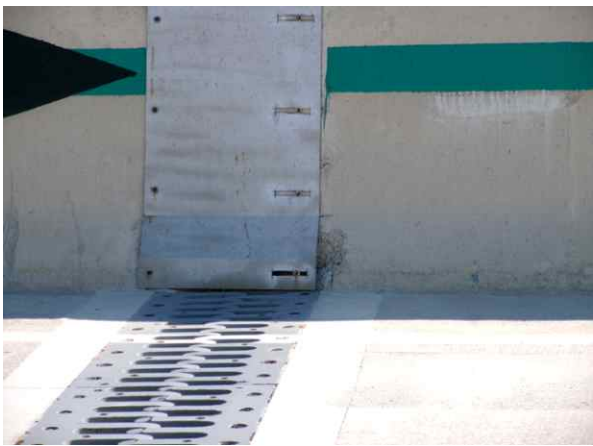
| <p>S2 중앙분리대 균열(Cw=0.3mm미만)</p> | <p>S4 중앙분리대 파손(0.2×0.3)</p> |

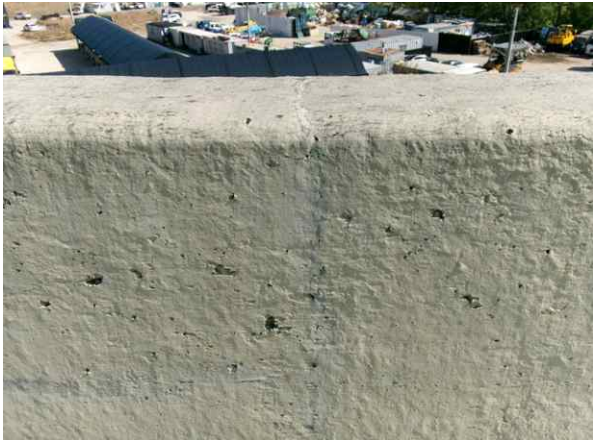
| <p>S6 방호벽 균열(Cw=0.3mm미만)</p> | <p>S7 방호벽 파손(0.1×0.3)</p> |

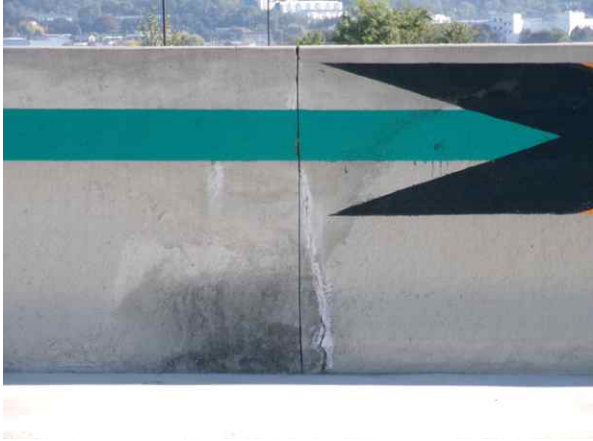
| <p>S8 중앙분리대 파손(0.1×1.0)</p> | <p>S13 중앙분리대 균열(Cw=0.3mm미만)</p> |

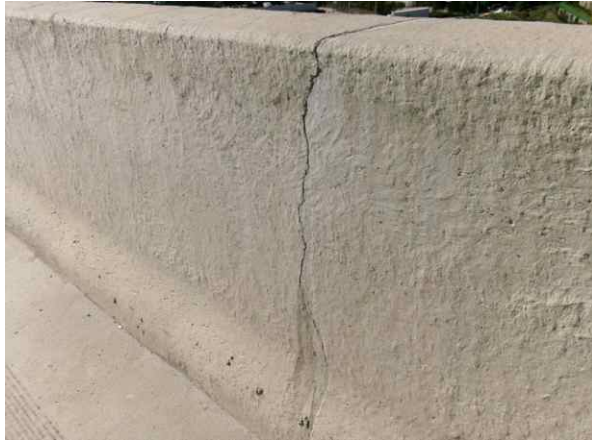
S15 방호벽 균열(Cw=0.3mm이상)

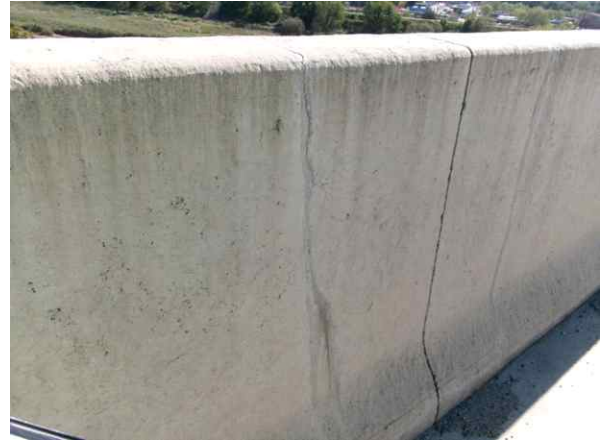
S16 방호벽 균열(Cw=0.3mm미만)

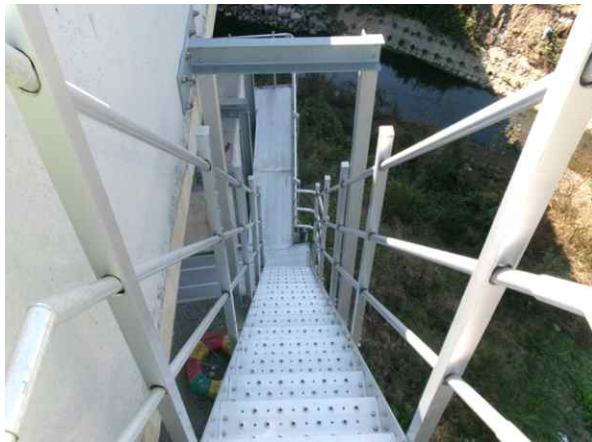
P4 점검로 상태양호
