## 20. 고양분기점 7교

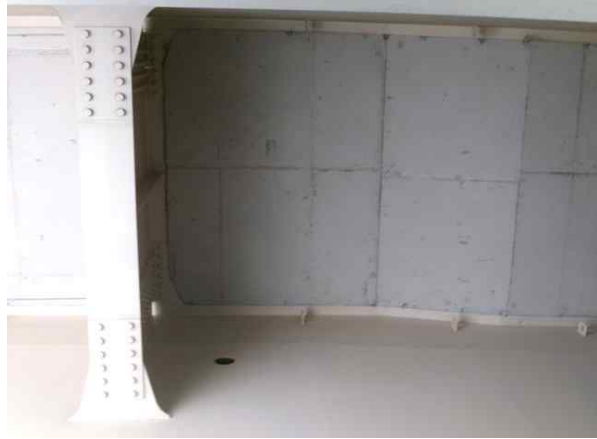
| 바닥판 하면 S1 망상균열(1.5×2.0) | 바닥판 하면 S1 망상균열(1.5×3.0) |

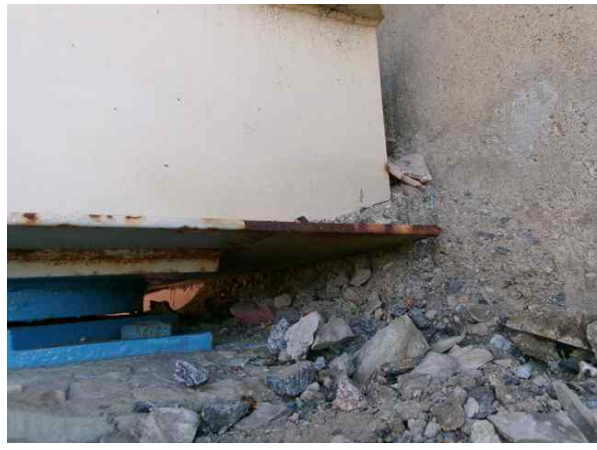
| 거터외부 S1-G1 부식(0.1×0.3) | 거터외부 S1-G2 상태양호 |

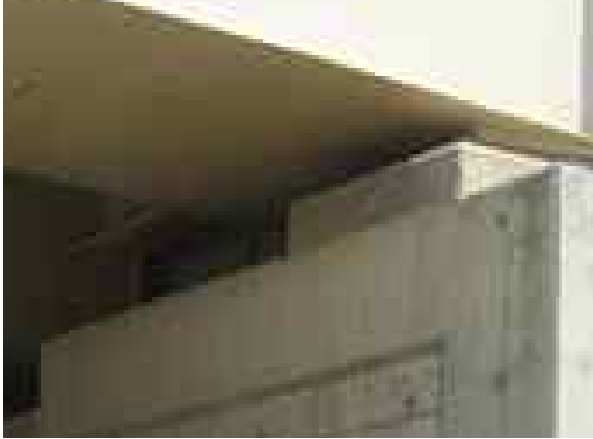
| 교대 A1 박리(6.0×1.0) | 교대 A1 파손(6.0×1.0) |

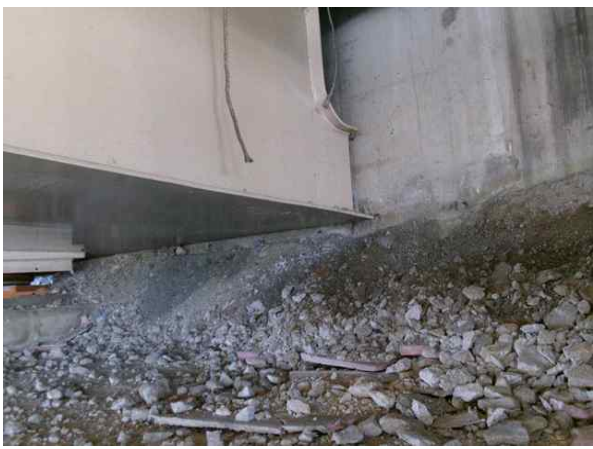
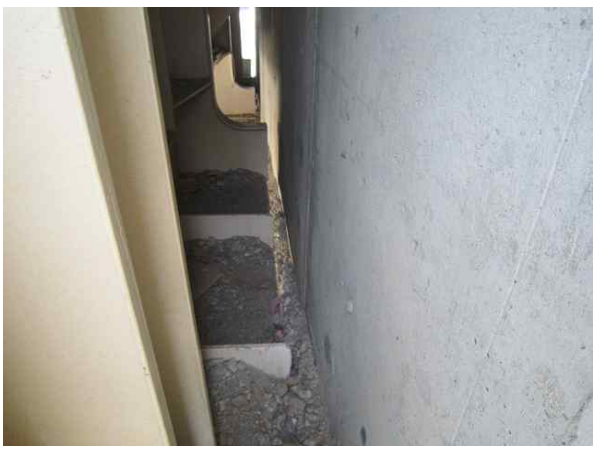
| 교대 A1 토사 및 폐콘크리트 퇴적(6.0×1.0) | 교대 A1 토사 및 폐콘크리트 퇴적(6.0×1.0) |

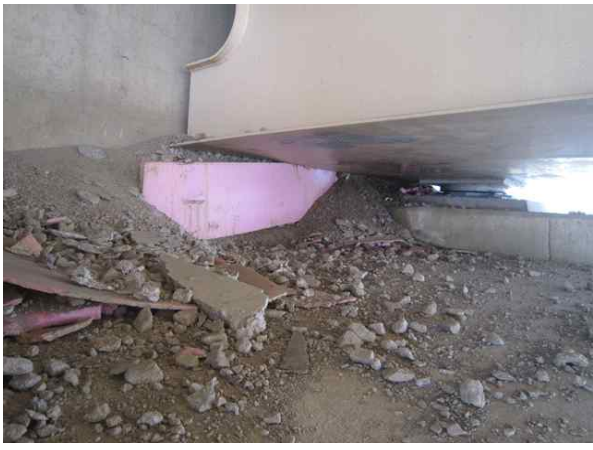
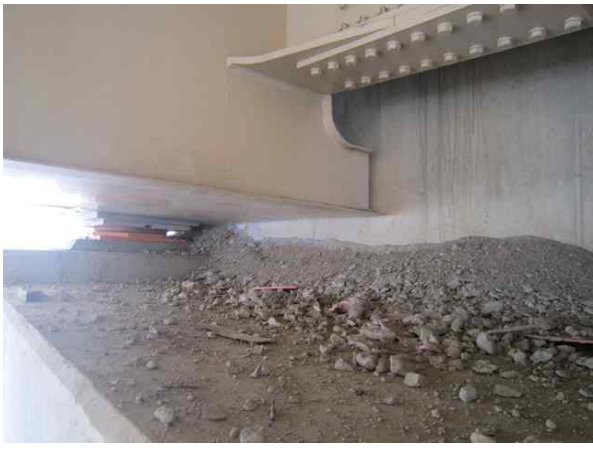
| 교대 A2 토사 및 폐콘크리트 퇴적(6.0×1.0) | 교대 A2 토사 및 폐콘크리트 퇴적(6.0×1.0) |

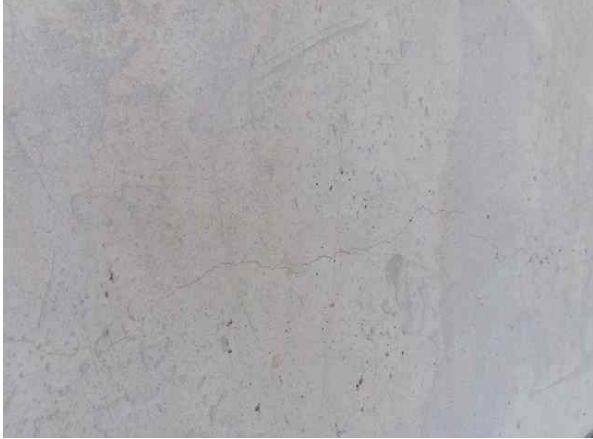
| 교대 A2 균열(Cw=0.3mm미만) | 교대 A2 표면열화 및 박리(1.5×0.5) |

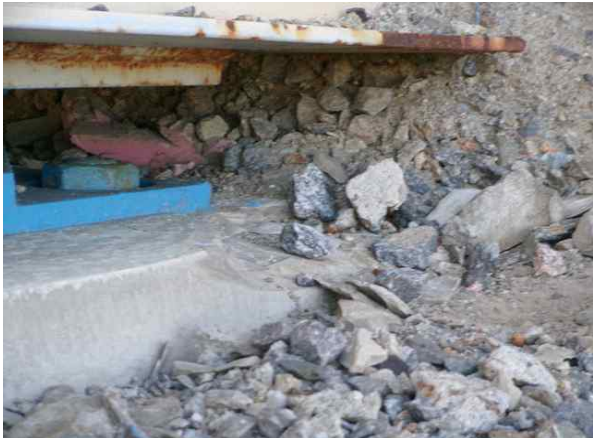
| 교량받침 A2-Sh2 받침몰탈 파손(0.3×0.3) | 교량받침 A2-Sh1 Plate부식(1EA) |

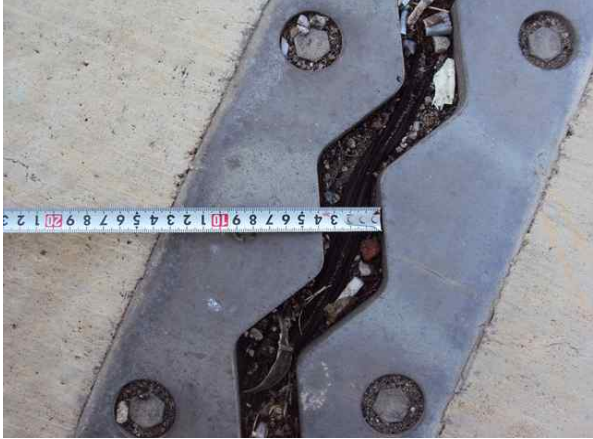
| <p>신축이음 A1 여유량 부족(1EA)</p> | <p>신축이음 A1 후타재 파손(0.1×0.2)</p> |

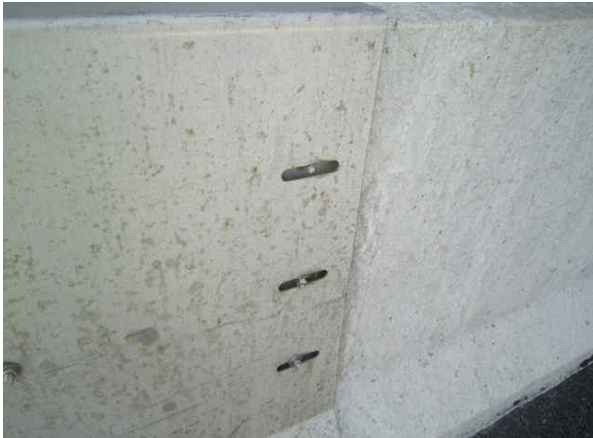
| <p>신축이음 A1 차수판 볼트 체결불량(2EA)</p> | <p>신축이음 A2 후타재 균열(Cw=0.3mm미만)</p> |

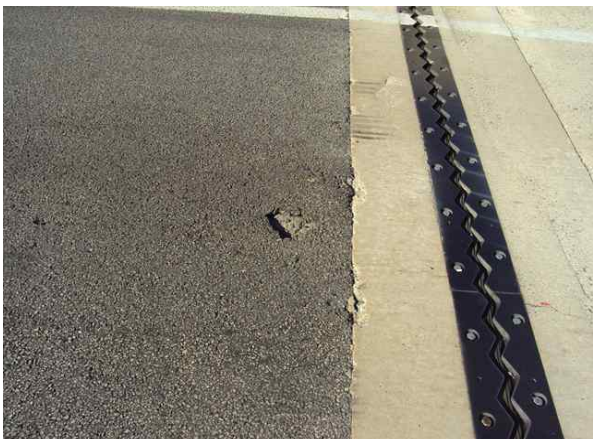
| <p>교면포장 S1 포트홀(0.2×0.2)</p> | <p>교면포장 S1 포트홀(0.1×0.1)</p> |

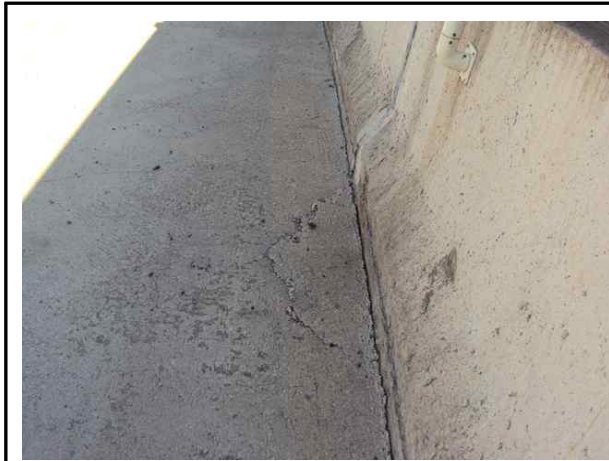
교면포장 S1(A1) 접속부 포장 파손(0.5×1.0)

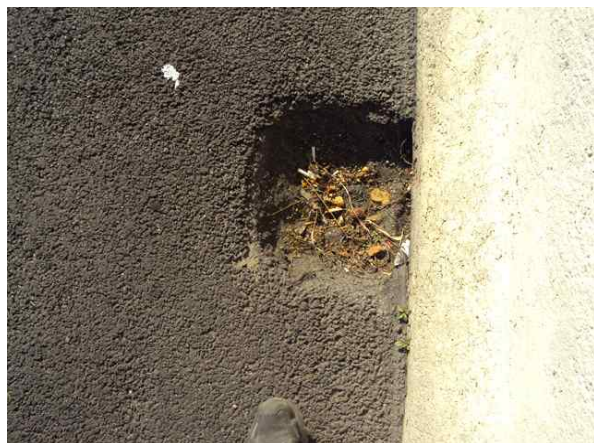
배수시설 S1 배수구 막힘(1EA)

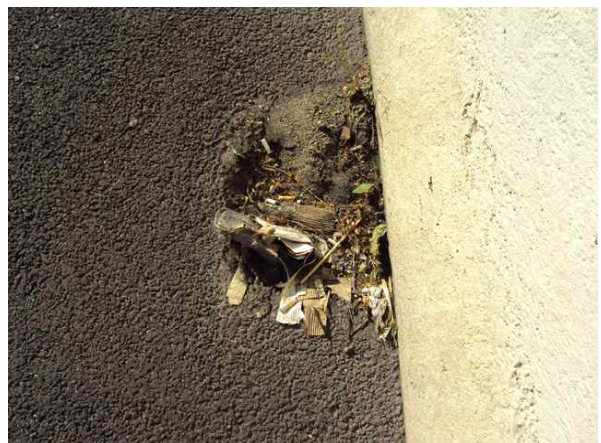
배수시설 S1 배수구 막힘(1EA)

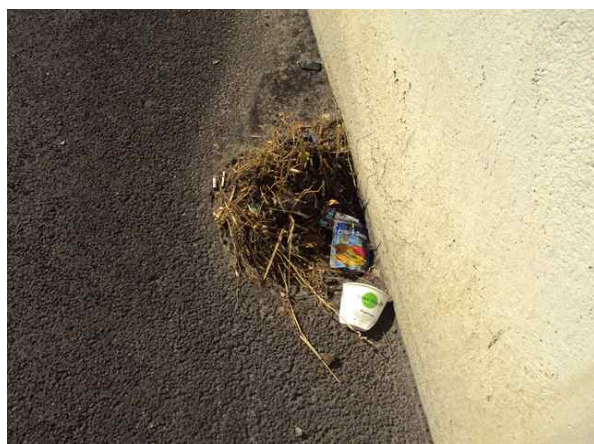
배수시설 S1 배수구 막힘(1EA)

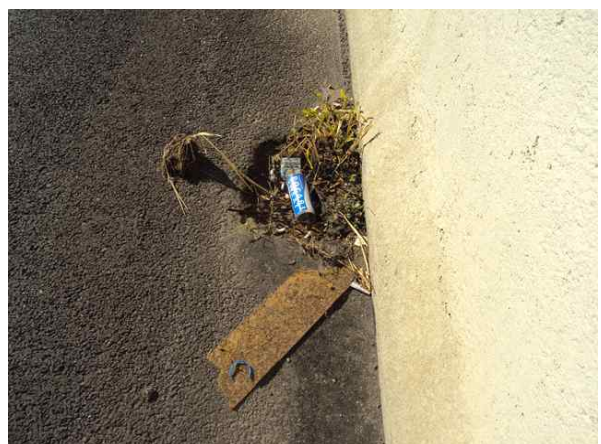
배수시설 S1 배수구 막힘(1EA)

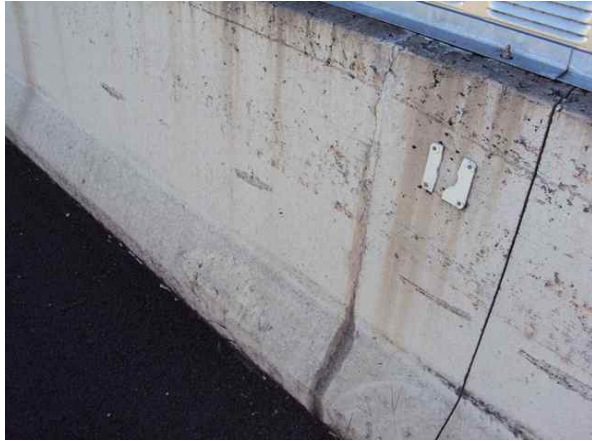
방호벽 S1 균열(Cw=0.3mm이상)

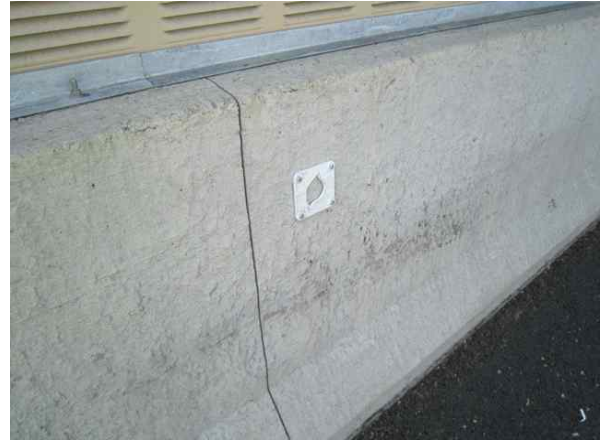
방호벽 S1 텔리네이트 파손(1EA)

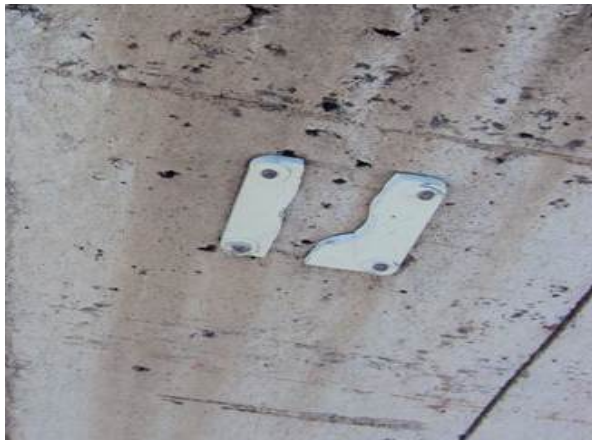
방호벽 S1 텔리네이트 파손(1EA)

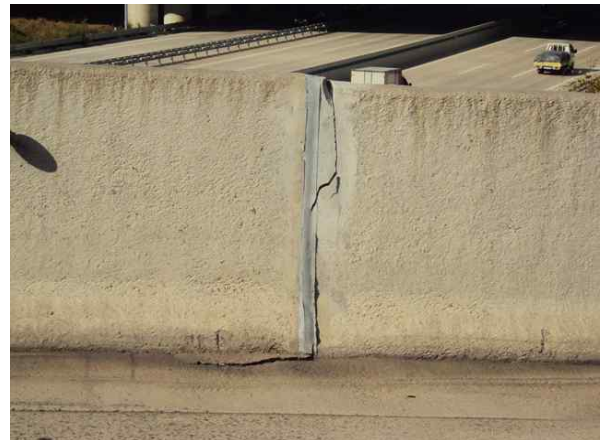
방호벽 S1(A1) 접속부 파손(0.2×1.0)

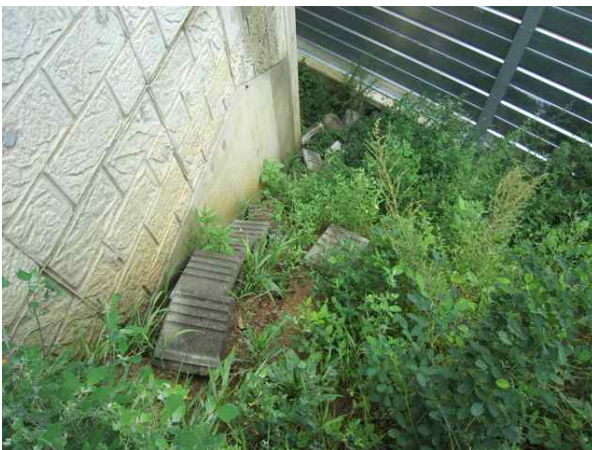
A1 점검계단 유실(10EA)
