## 21. 고양분기점 11교

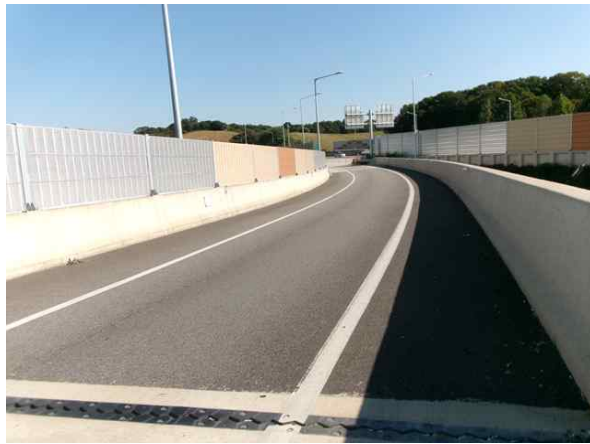
교면포장 전경

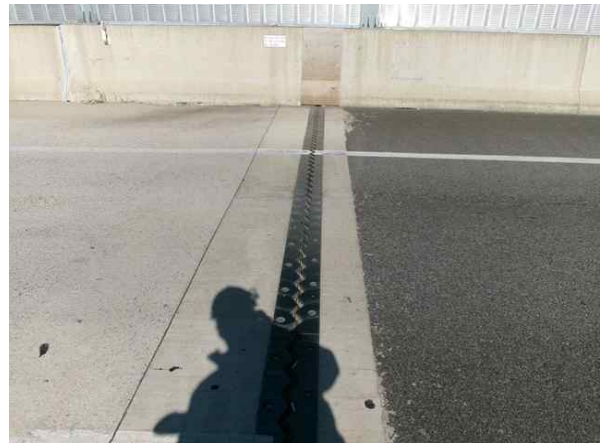
신축이음 전경

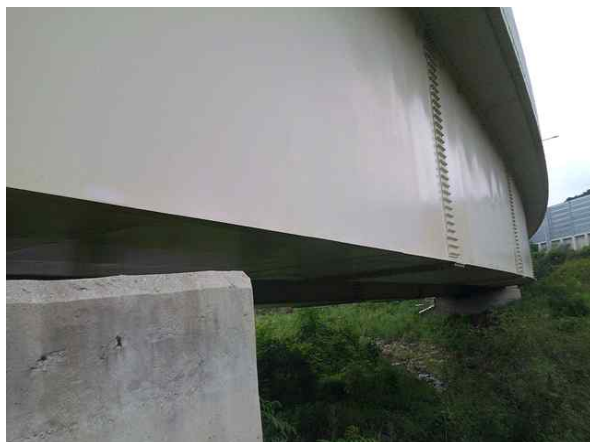
거더 전경

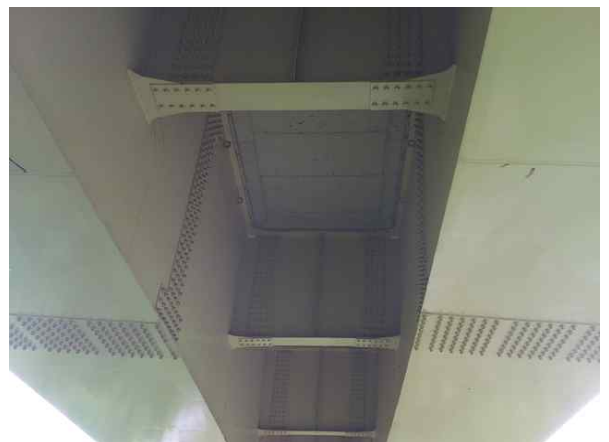
바닥판하면 전경

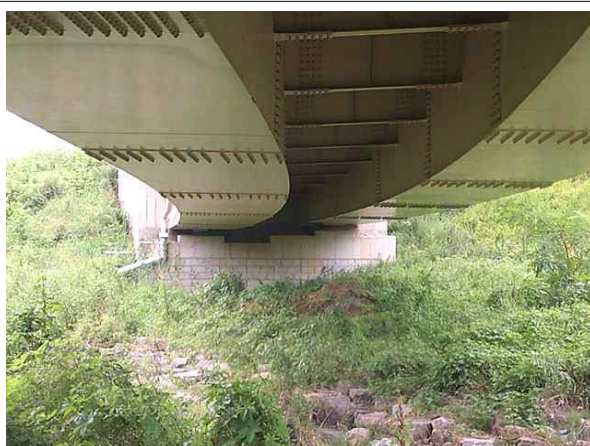
교대 전경

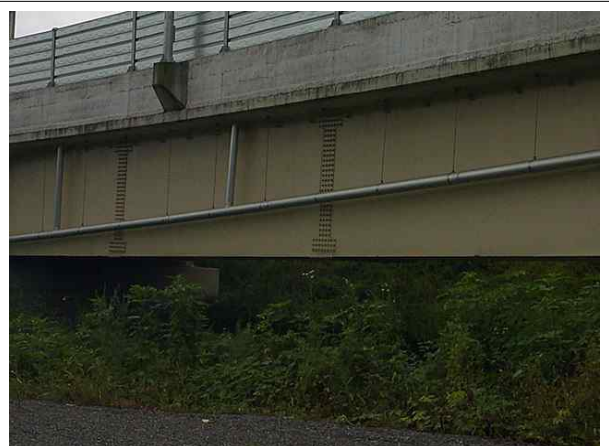
배수시설 전경

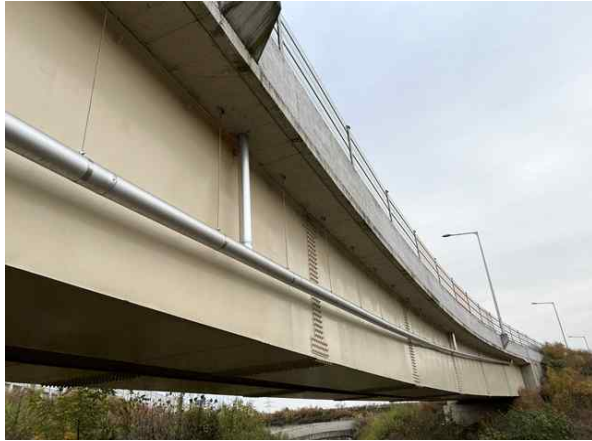
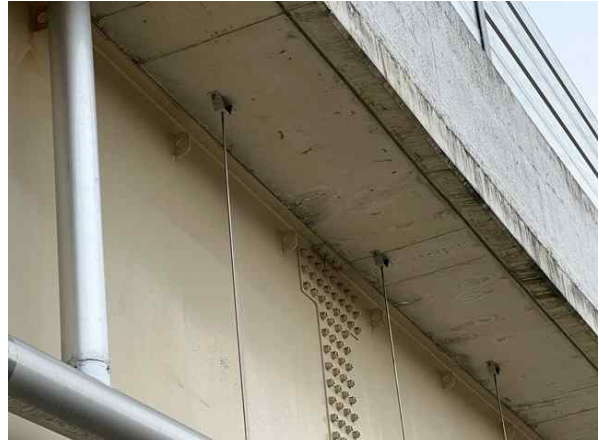
바닥판 하면 S1 균열부 백태(0.1×0.3 x4EA)

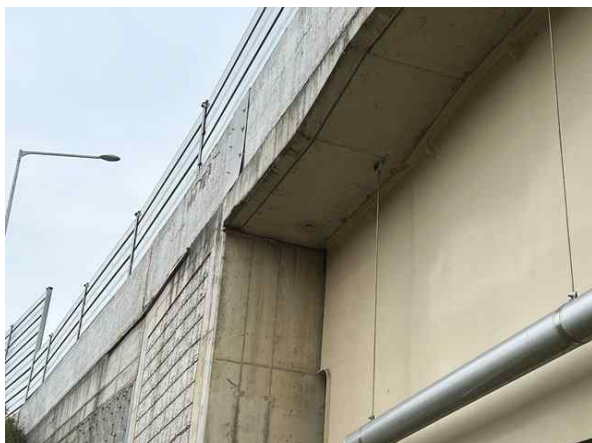
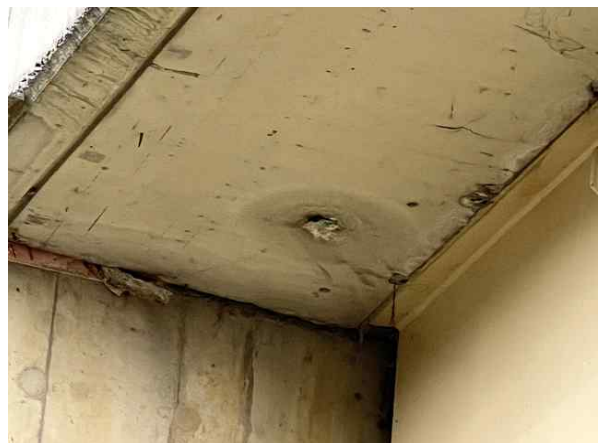
바닥판 하면 S1 백태(0.3×0.3)

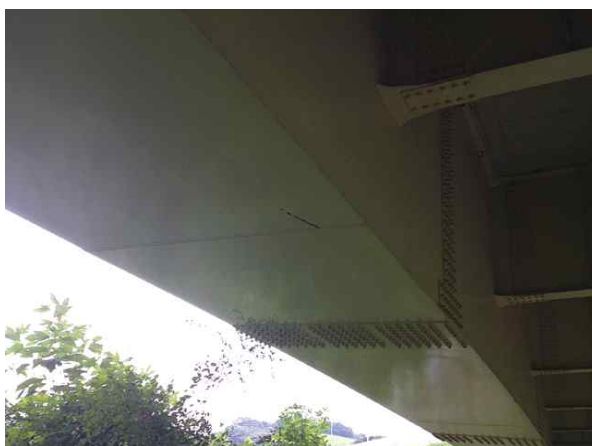
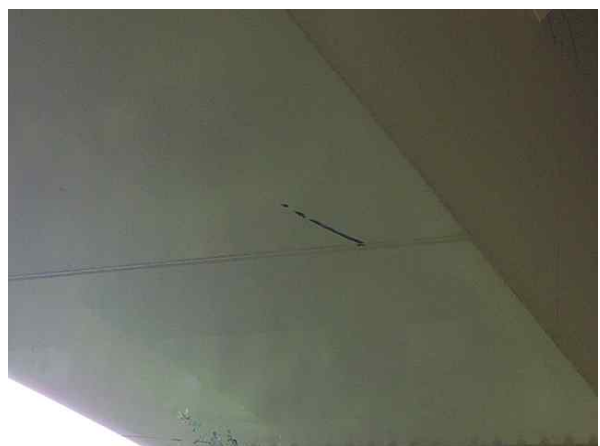
S1-G1 도장긫힘(0.2×0.5)

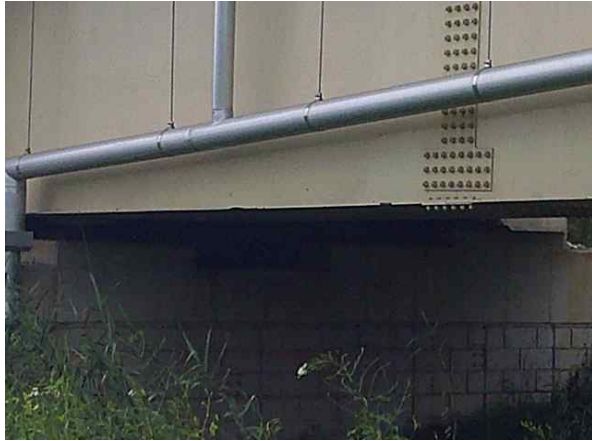
S1-G1 변형(0.1×0.3)

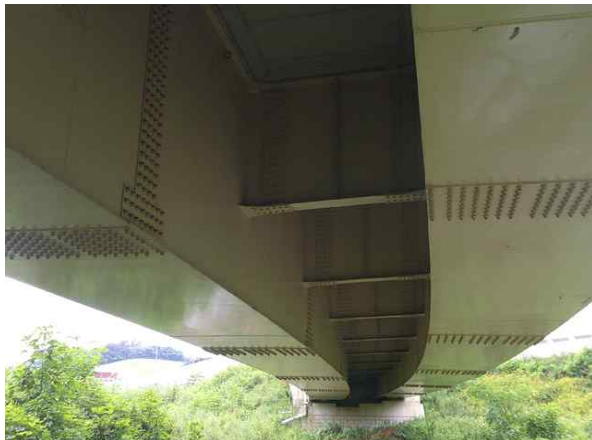
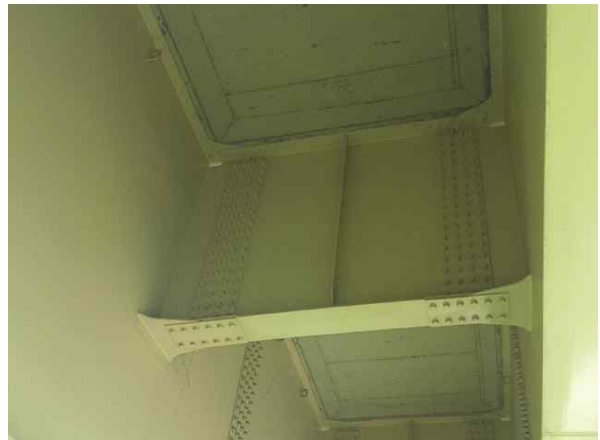
가로보 상태양호

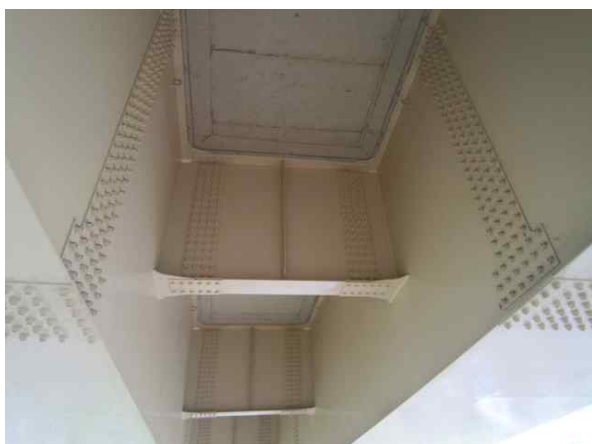
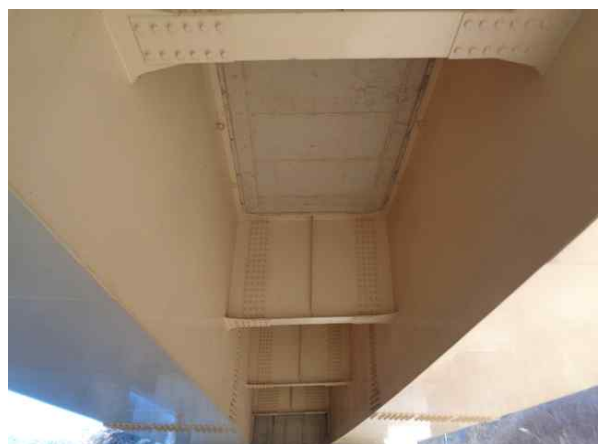
가로보 상태양호

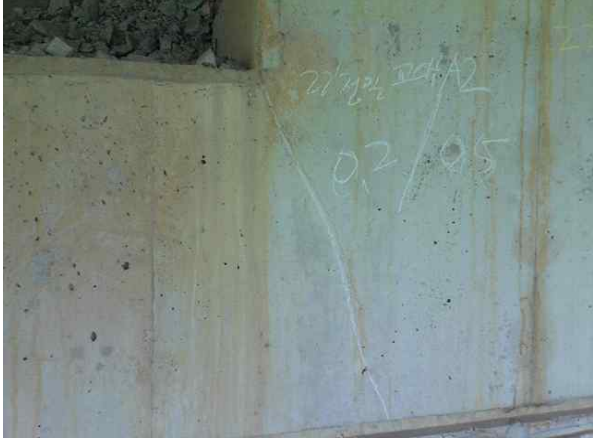
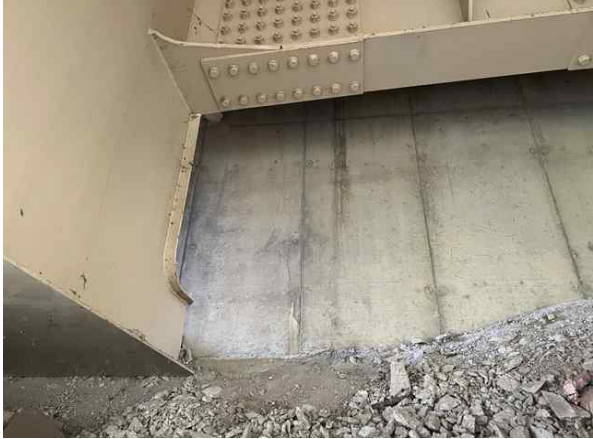
| <p>교대 A2 균열(Cw=0.3mm미만)</p> | <p>교대 A1 균열(Cw=0.3mm이상)</p> |

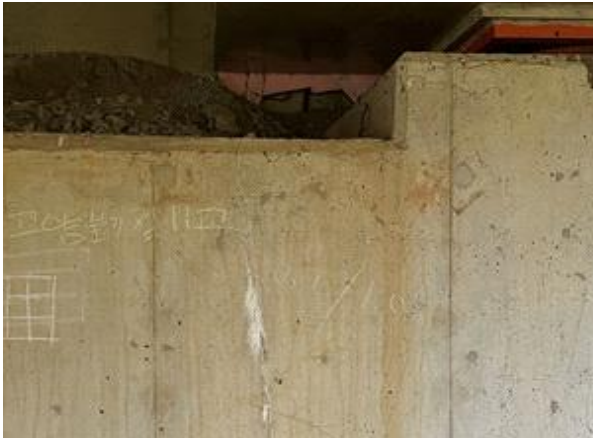
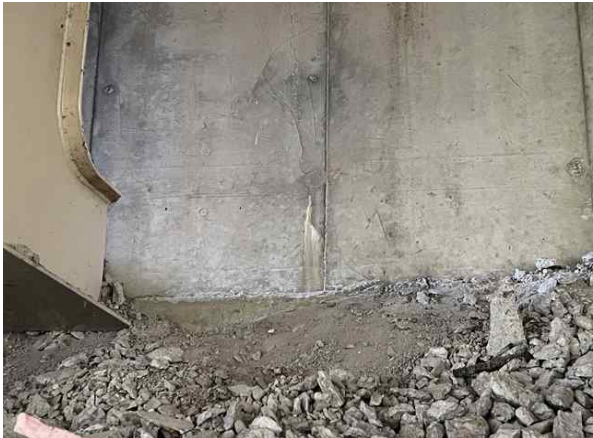
| <p>교대 A1 균열(Cw=0.3mm이상)</p> | <p>교대 A1 균열부 백태(0.1×0.3)</p> |

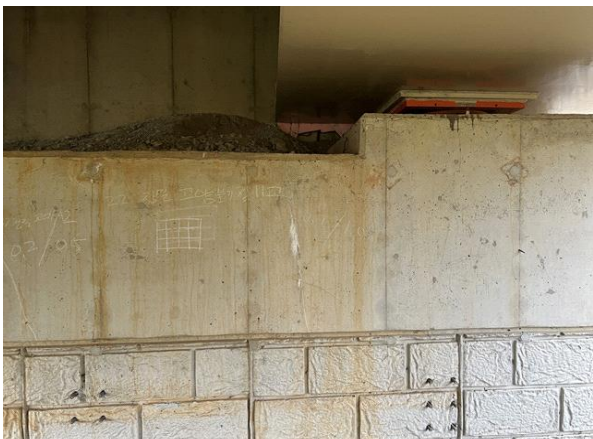
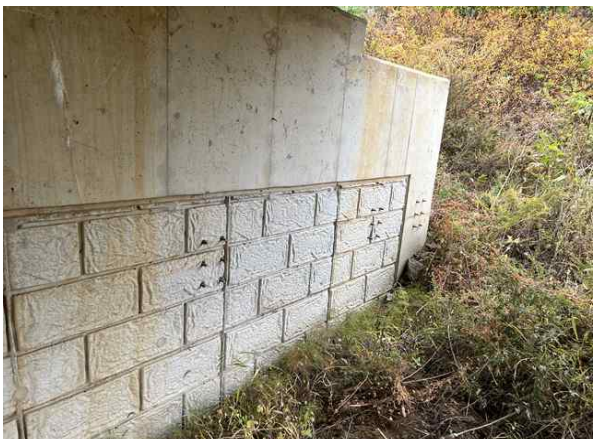
| <p>교대 A1 균열부 백태(0.1×0.3)</p> | <p>교대 A1 마감불량(42EA)</p> |

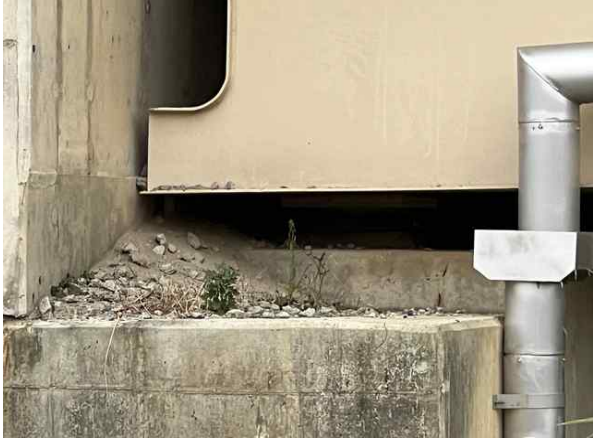
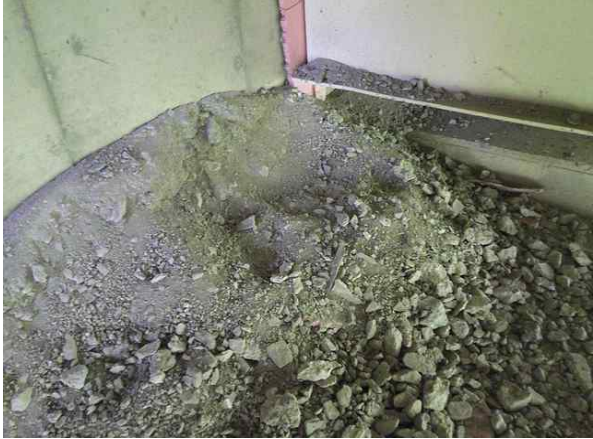
| <p>교대 A1 폐콘크리트 퇴적(1.5×6.0)</p> | <p>교대 A2 폐콘크리트 퇴적(1.5×6.0)</p> |

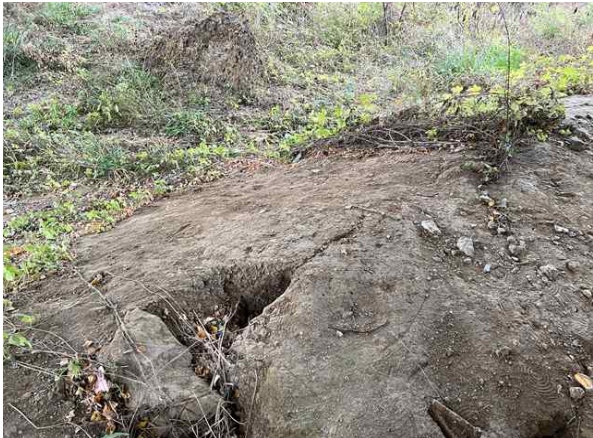
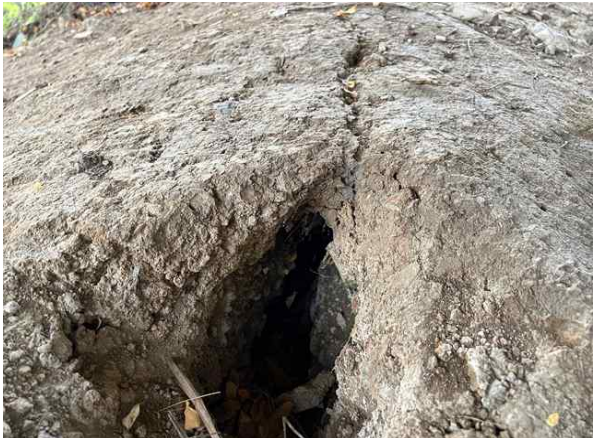
| <p>교대 A2 법면 토사유실(L=2.00, T=0.5m)</p> | <p>교대 A2 법면 토사유실(L=2.00, T=0.5m)</p> |

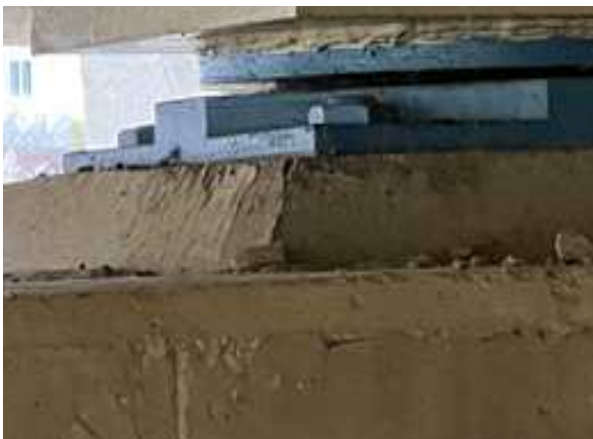
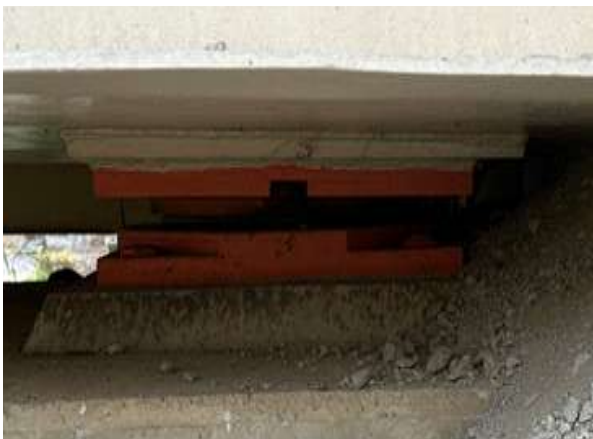
| <p>교량받침 A1-Sh2 받침물탈 박리(0.1×0.3)</p> | <p>교량받침 A1-Sh1 편기(1.0cm)</p> |

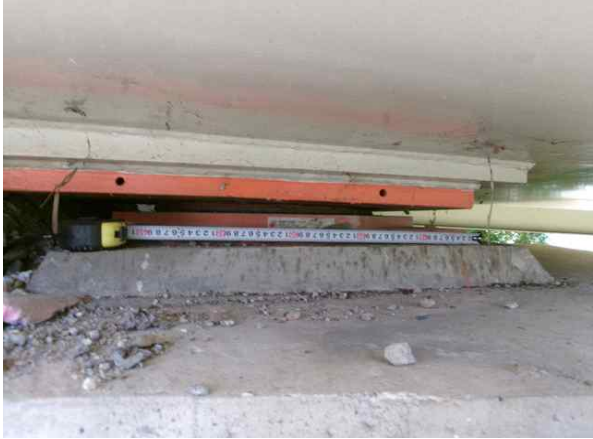
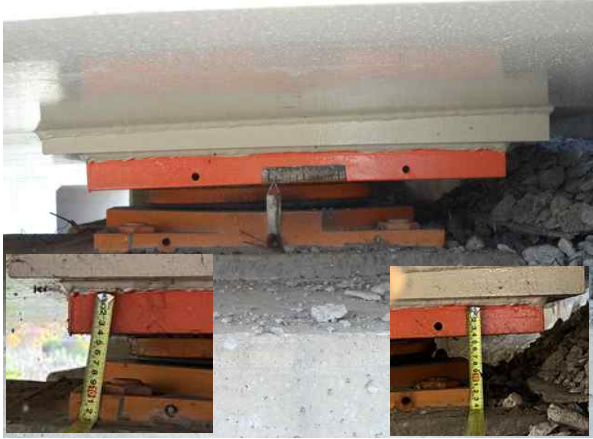
| <p>교량받침 A2-Sh1,2 여유량 부족(2EA)</p> | <p>교량받침 A2-Sh1,2 편기(1.5cm)</p> |

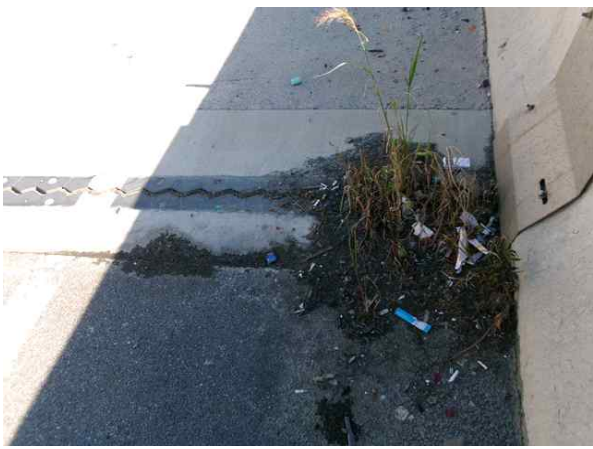
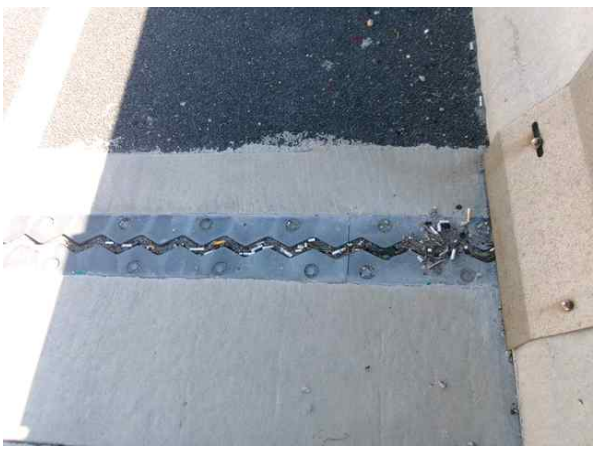
| <p>신축이음 A1 이물질 퇴적(L=1.50m x2EA)</p> | <p>신축이음 A2 이물질 퇴적(L=1.50m)</p> |

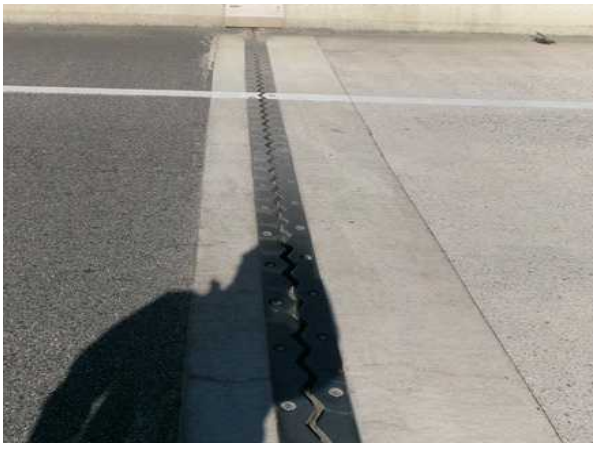
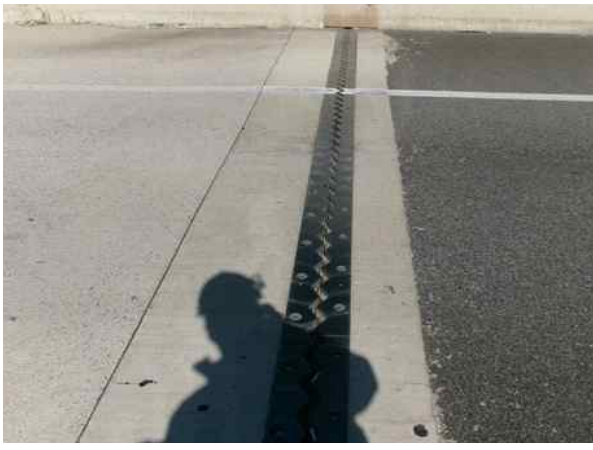
| <p>신축이음 A1 후타재 상태양호</p> | <p>신축이음 A2 후타재 상태양호</p> |

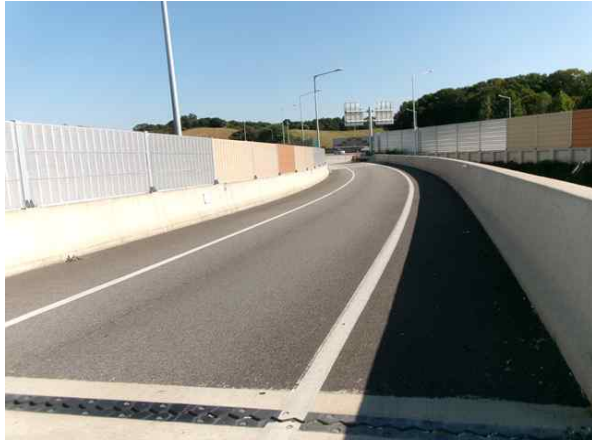
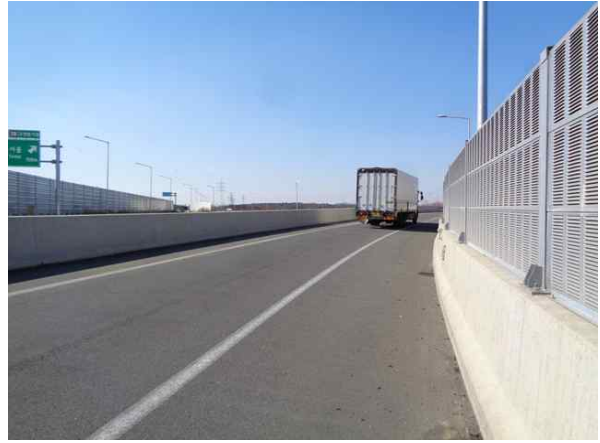
교면포장 상태양호

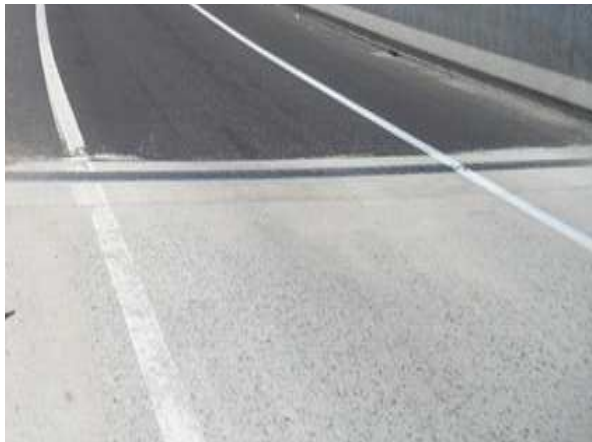
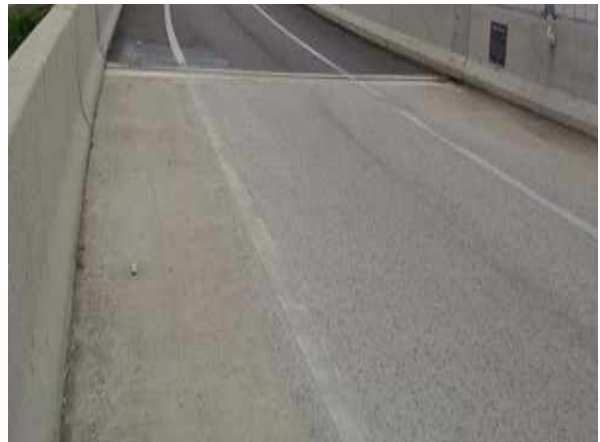
교면포장 접속도로 상태양호

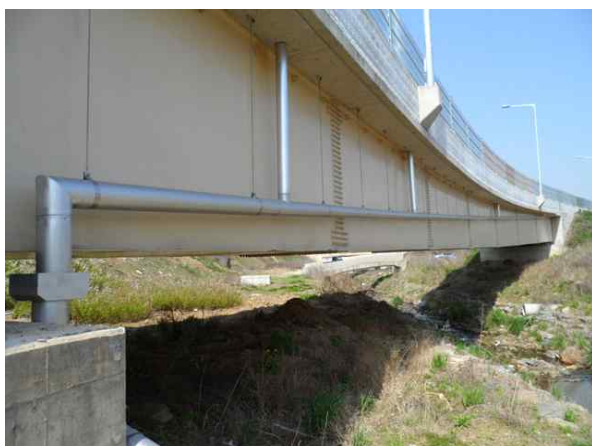
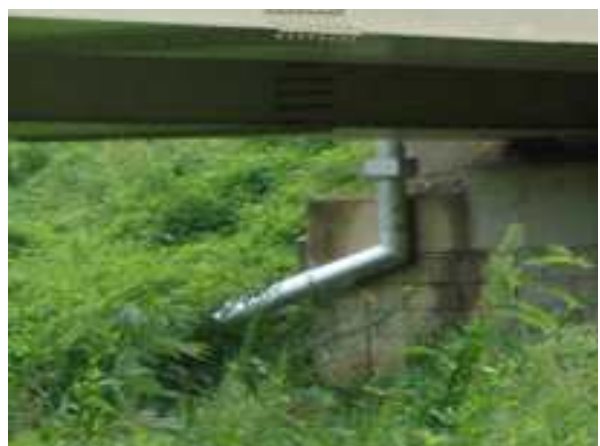
배수시설 상태양호

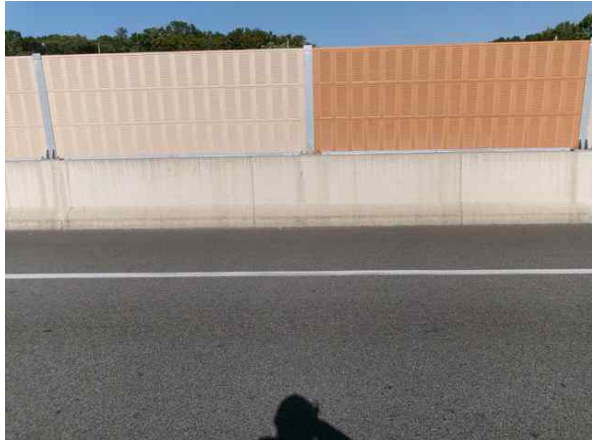
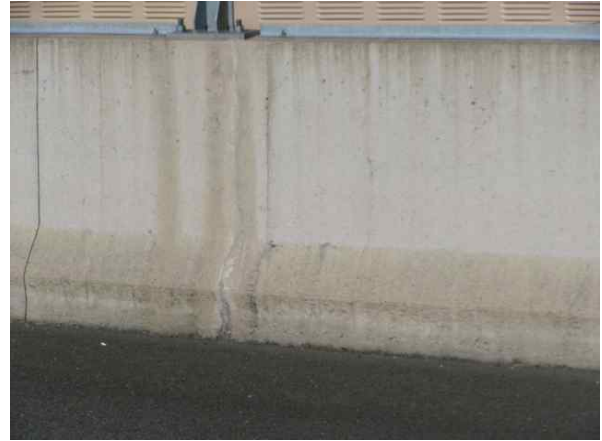
방호벽 S1 균열( $Cw=0.3\text{mm}$ 이상)

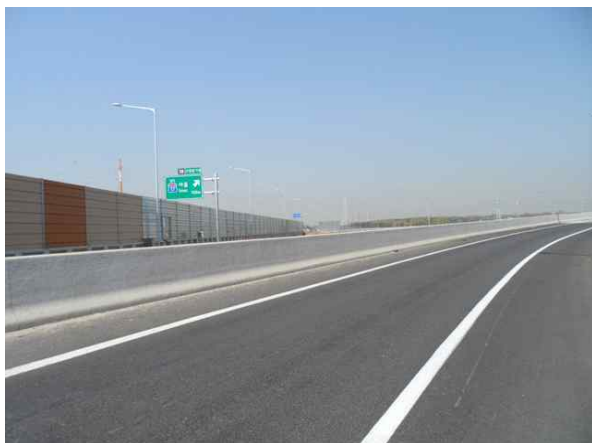
방호벽 상태양호

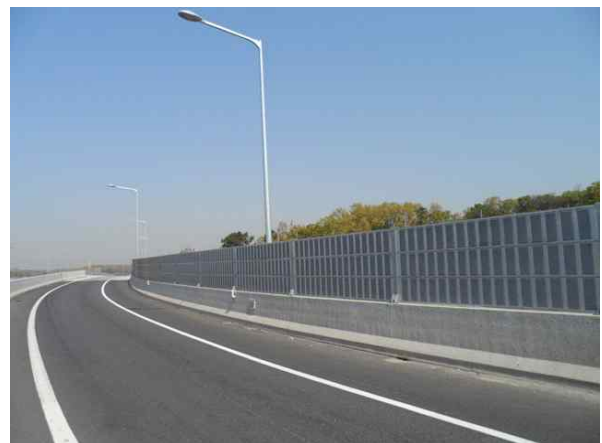
방음벽 상태양호

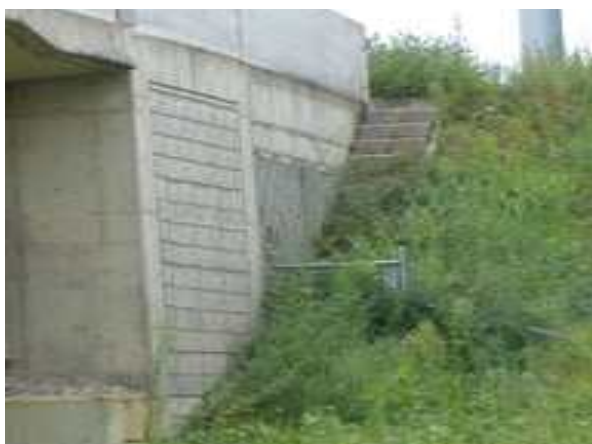
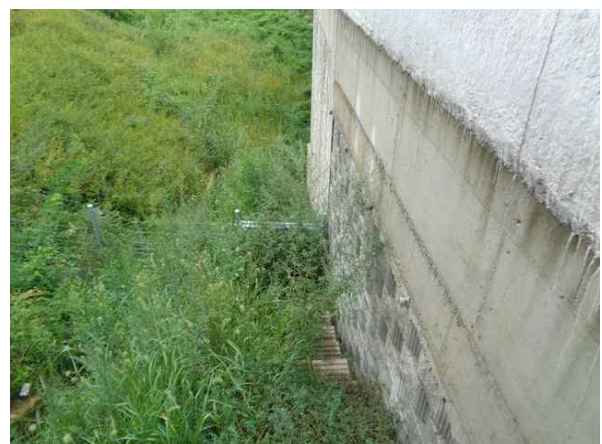
점검시설 상태양호
