## 22. 원 당 천 (R-A) 교 (퇴계원 방향 확장부)

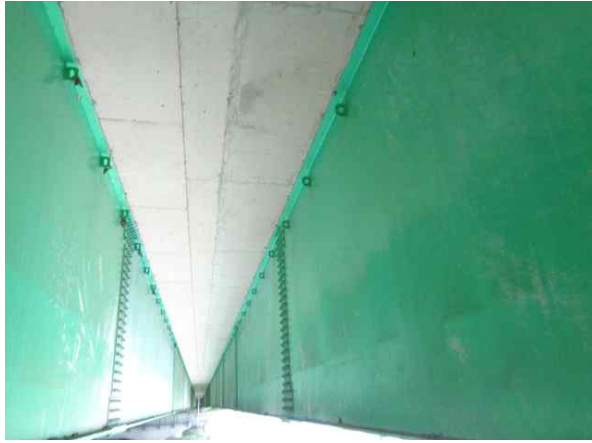
바닥판 하면 S3 상태양호

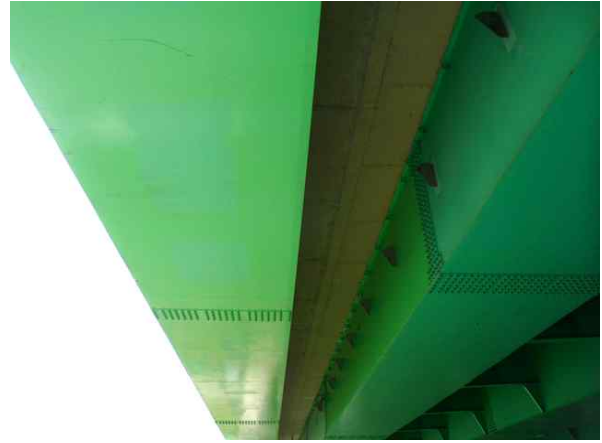
바닥판 하면 S4 상태양호

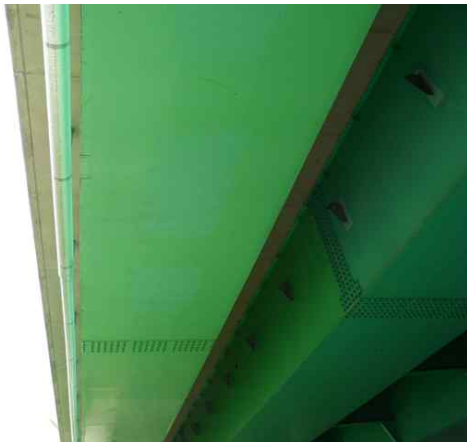
바닥판 하면 S2 상태양호

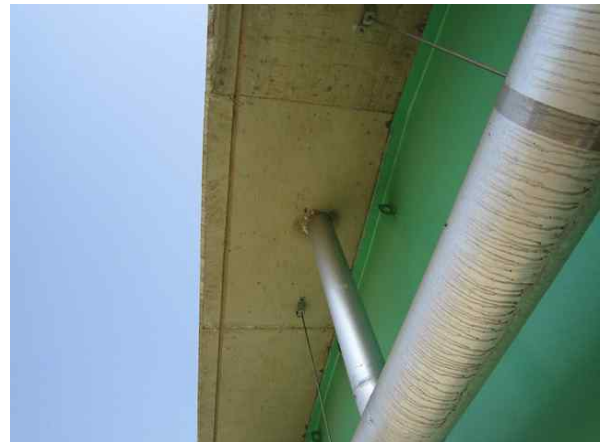
바닥판 하면 S4 상태양호

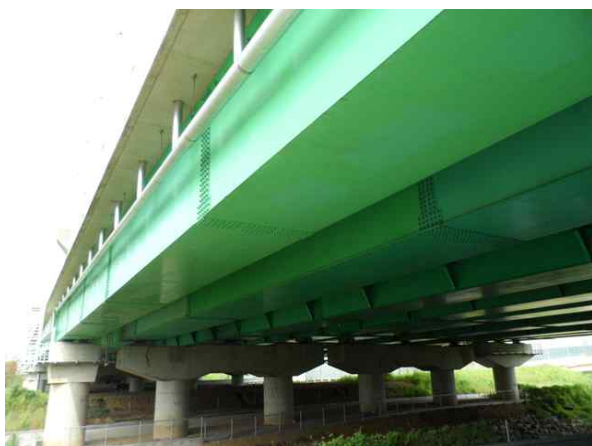
거더외부 S4 상태양호

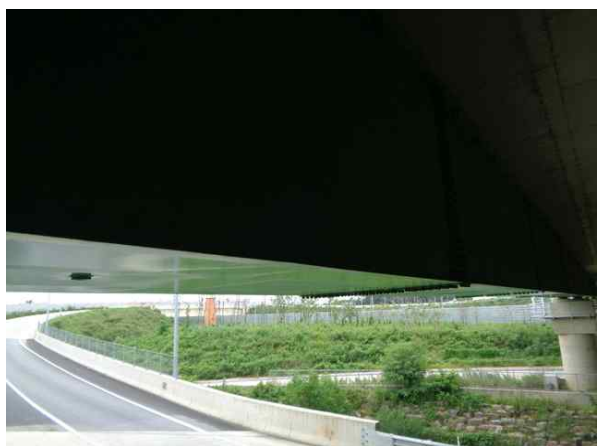
거더외부 S3 상태양호

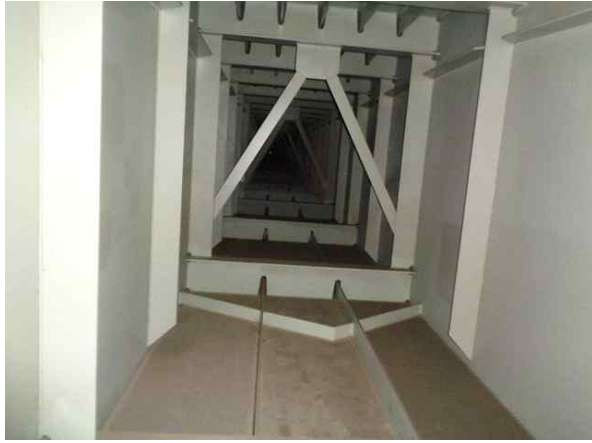
거더내부 S1 상태양호

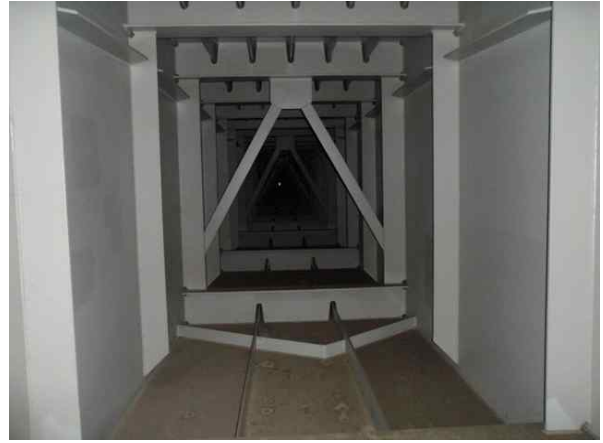
거더내부 S4 상태양호

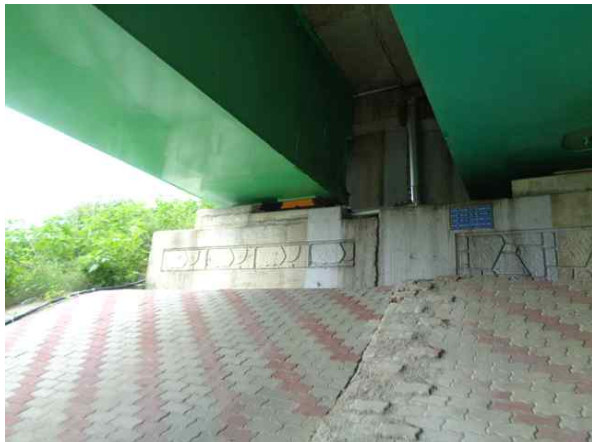
교대 A1 상태양호

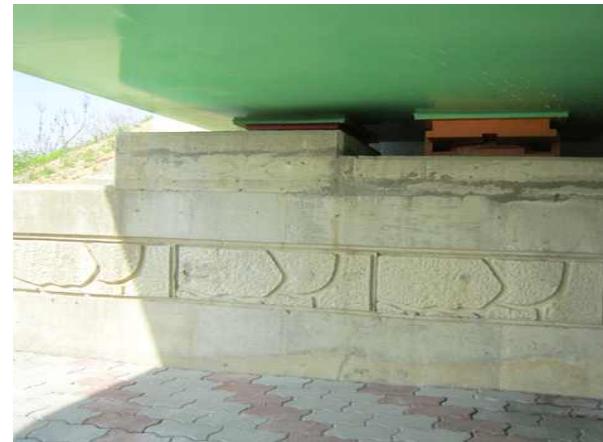
교대 A1 상태양호

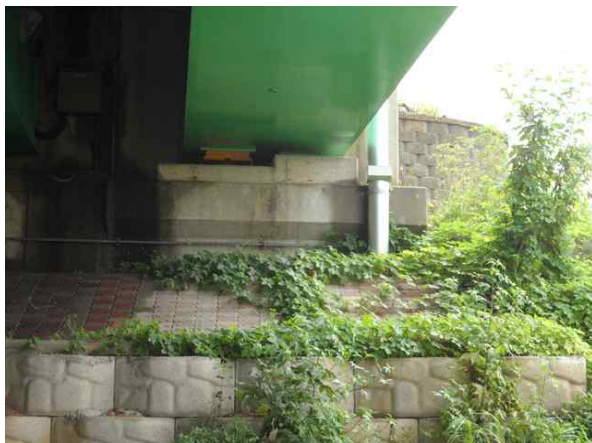
교대 A2 상태양호

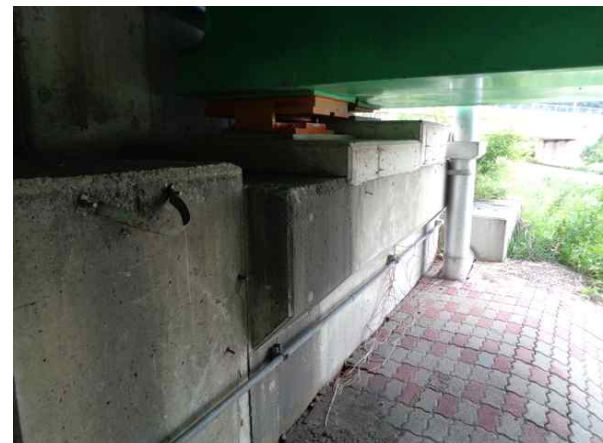
교대 A2 상태양호

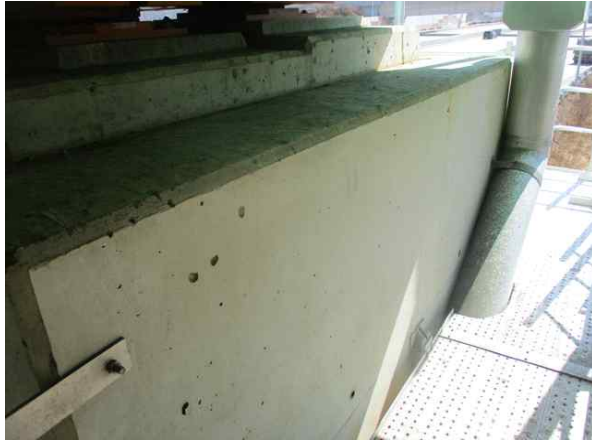
교각 P1 코핑부 상태양호

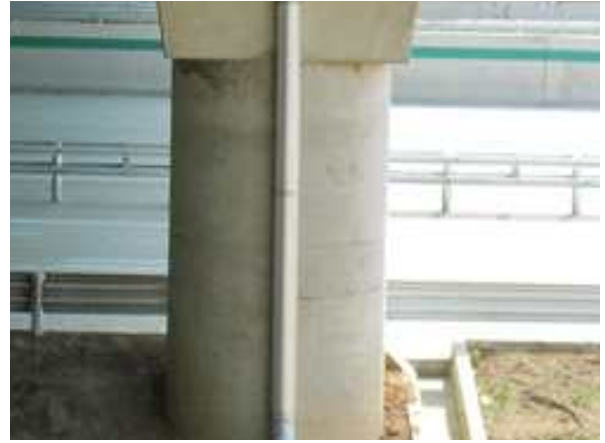
교각 P1 기둥부 상태양호

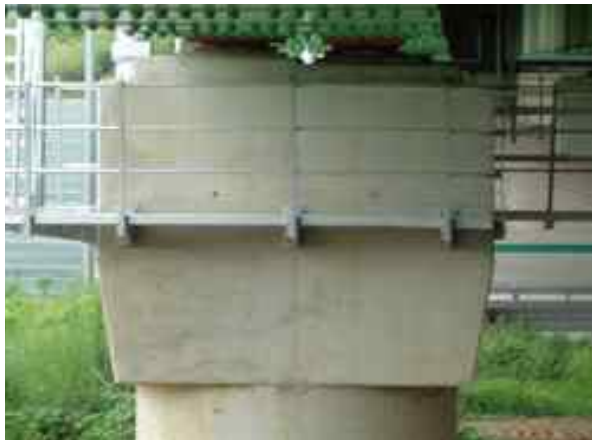
교각 P3 코핑부 상태양호

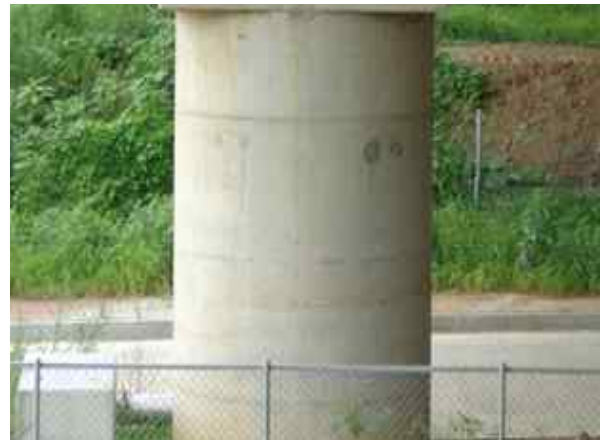
교각 P3 기둥부 상태양호

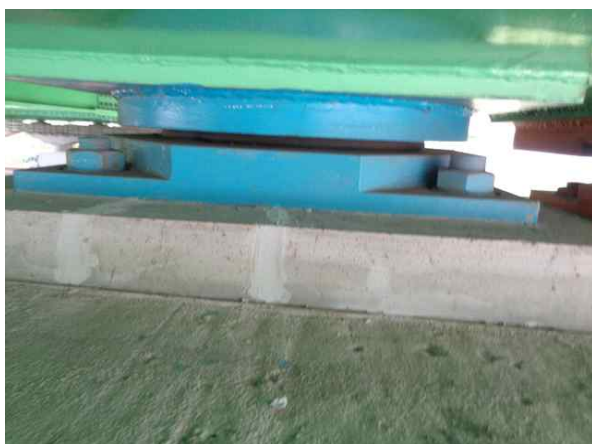
교량받침 P2-Sh1 받침물탈 균열( $C_w=0.3\text{mm}$ 미만)

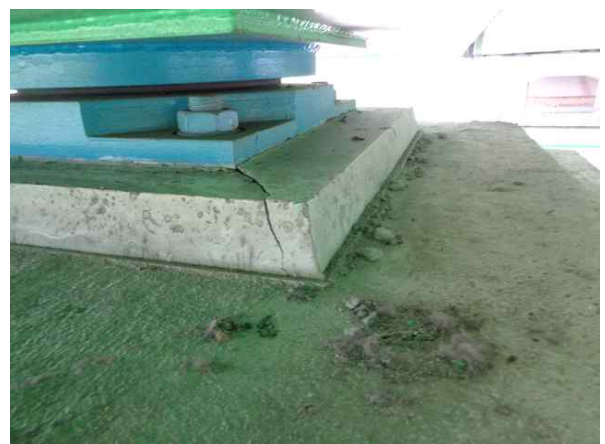
교량받침 P2-Sh1 받침물탈 파손( $0.2 \times 1.0$ )

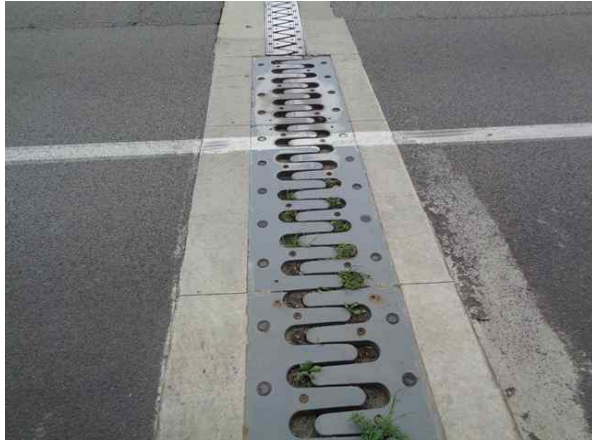
신축이음 A1 본체 상태양호

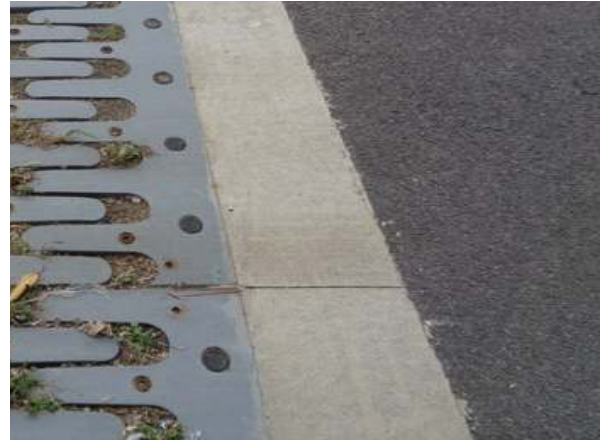
신축이음 A1 후타재 상태양호

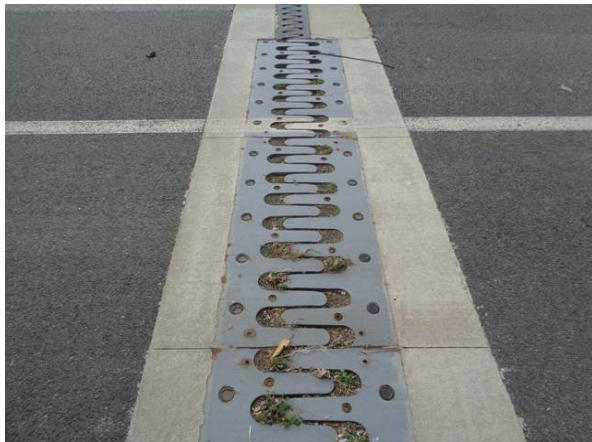
신축이음 A2 본체 상태양호

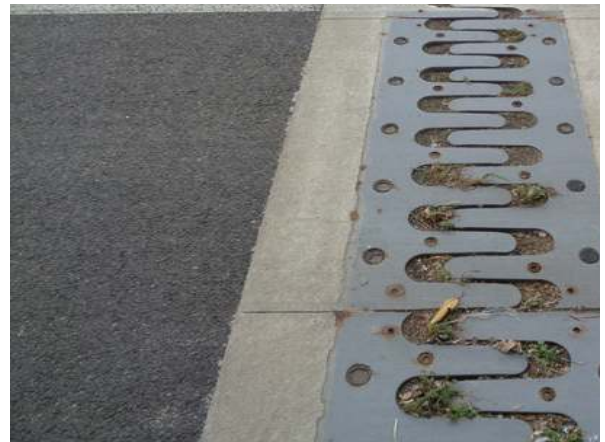
신축이음 A2 후타재 상태양호

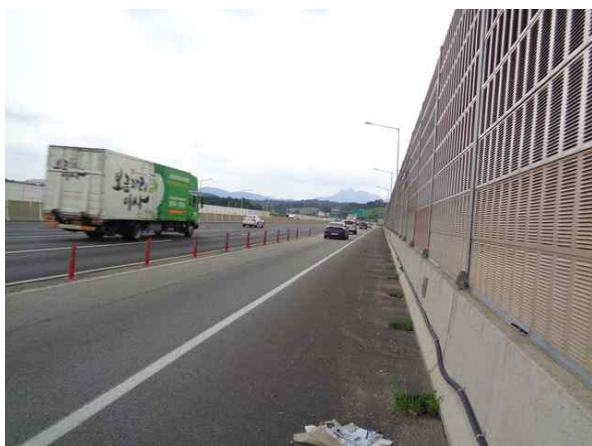
교면포장 S1 상태양호

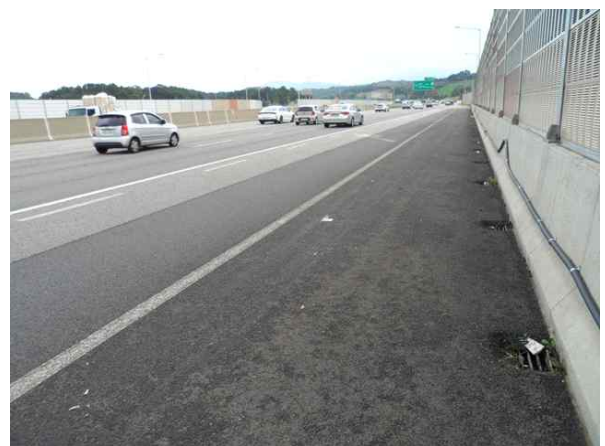
교면포장 S2 상태양호

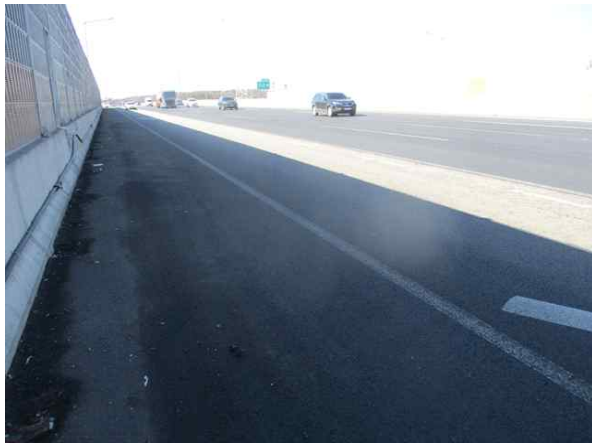
교면포장 S3 상태양호

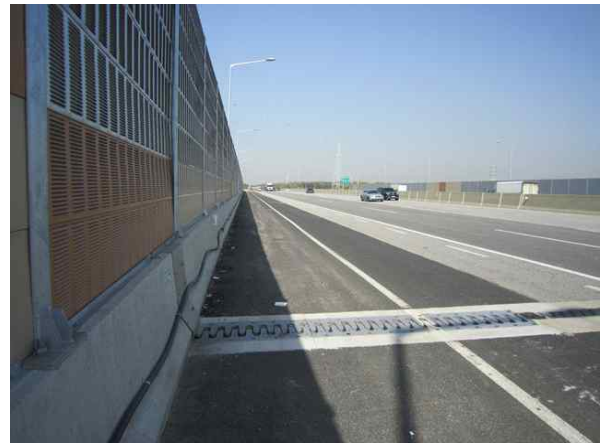
교면포장 S4 상태양호

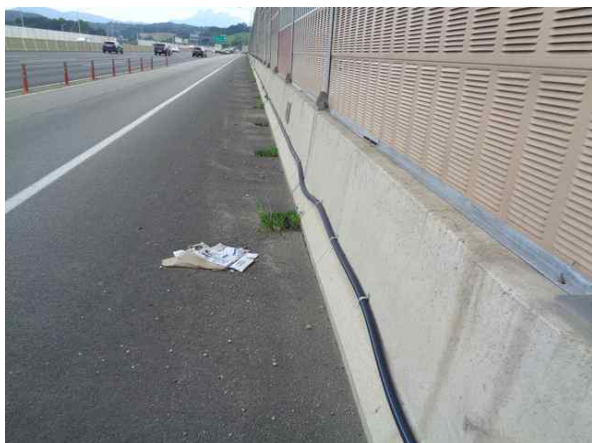
배수시설 S1 배수구 토사퇴적

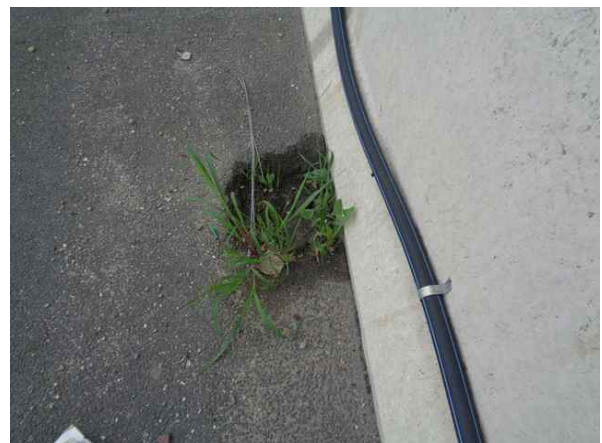
배수시설 S2 배수구 토사퇴적

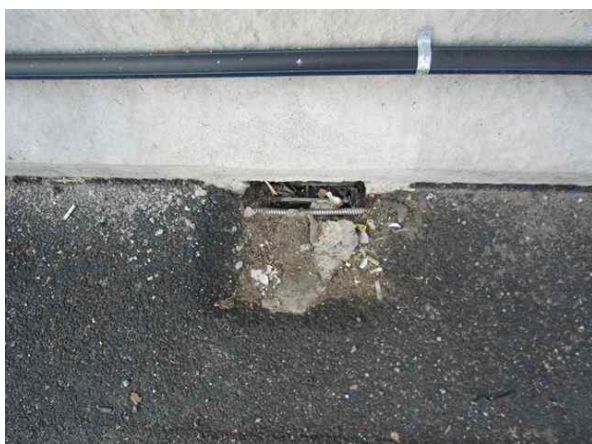
배수시설 S3 배수구 토사퇴적

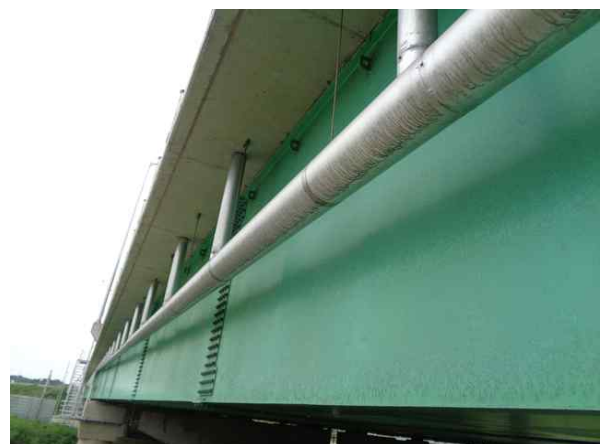
배수시설 S4 배수관 상태양호

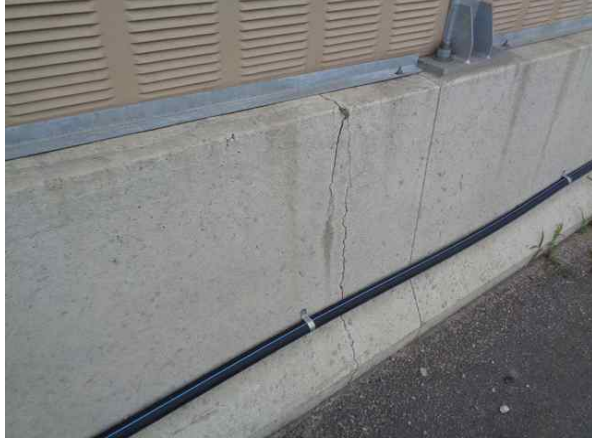
방호벽 S1 접속부 파손(0.1×1.5)

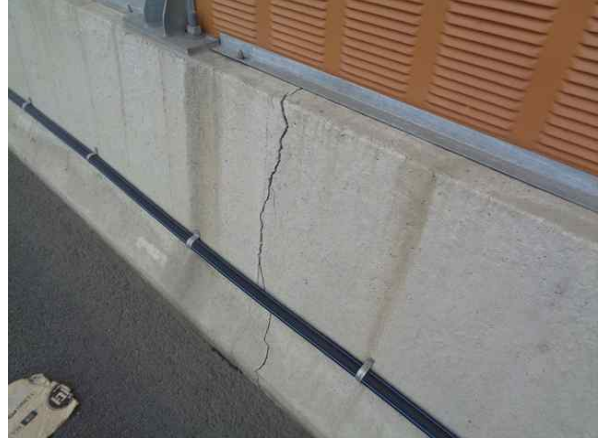
방호벽 S4 접속부 파손(0.1×1.5)

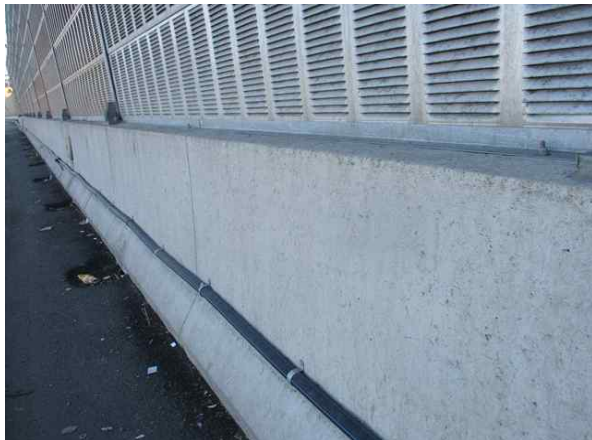
방호벽 S2 상태양호

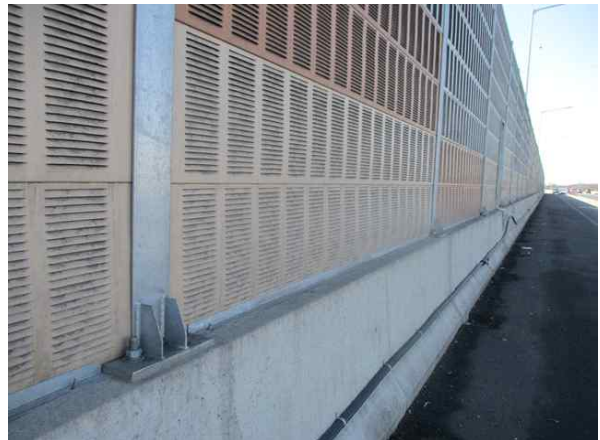
방호벽 S3 상태양호

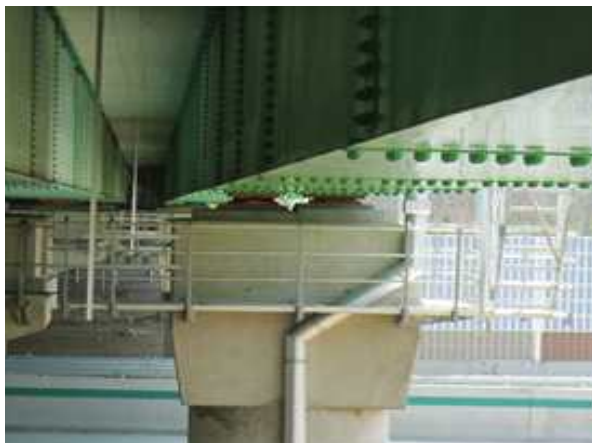
점검시설 상태양호

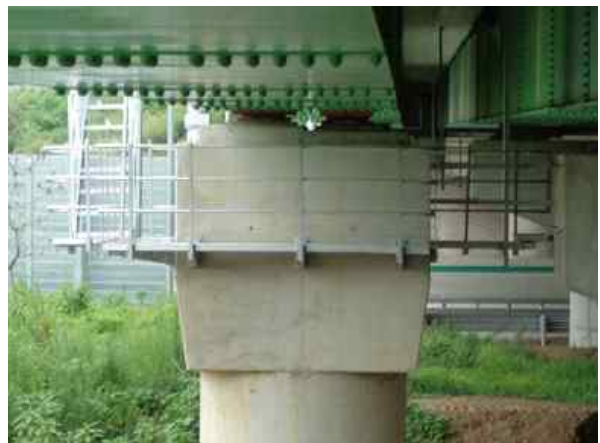
점검시설 상태양호
