## 23. 원 당 천 (R-C)교 (부 천 방 향 확 장 부)

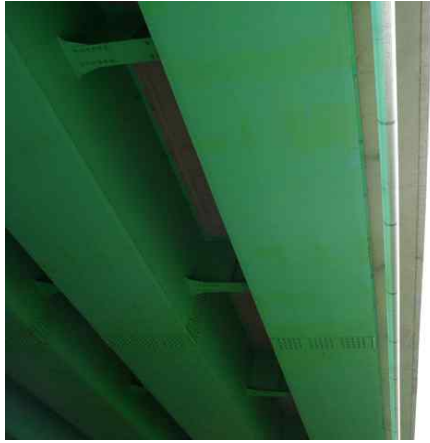
바닥판 하면 S1 상태양호

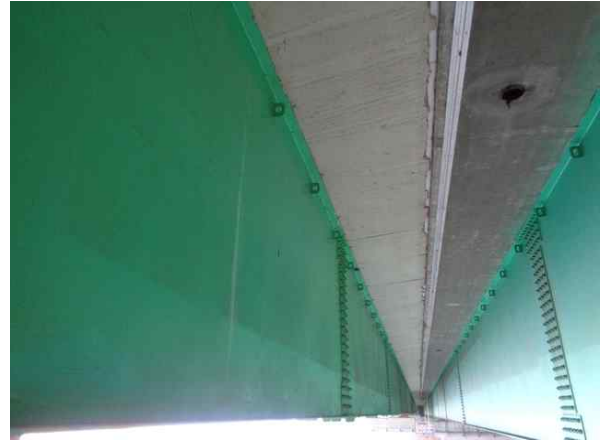
바닥판 하면 S2 상태양호

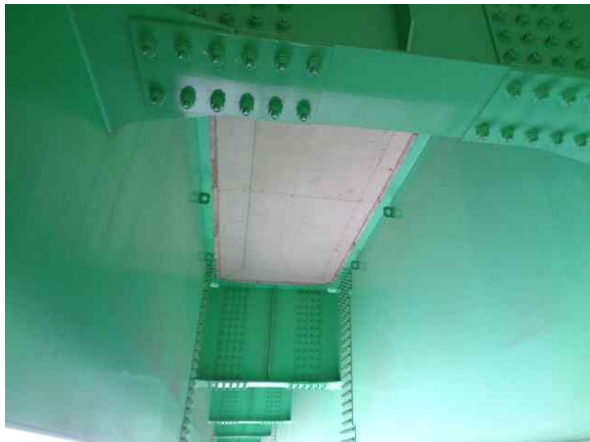
바닥판 하면 S3 상태양호

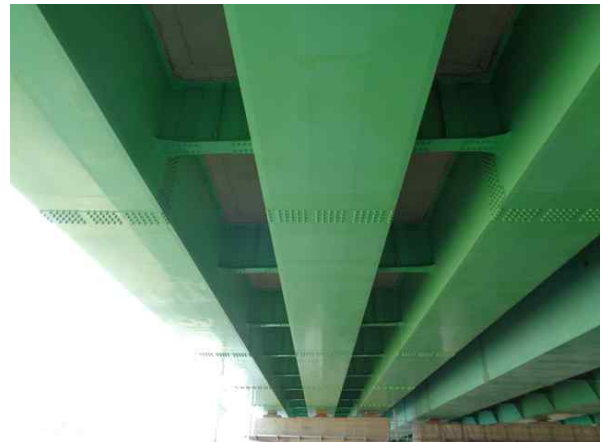
바닥판 하면 S4 상태양호

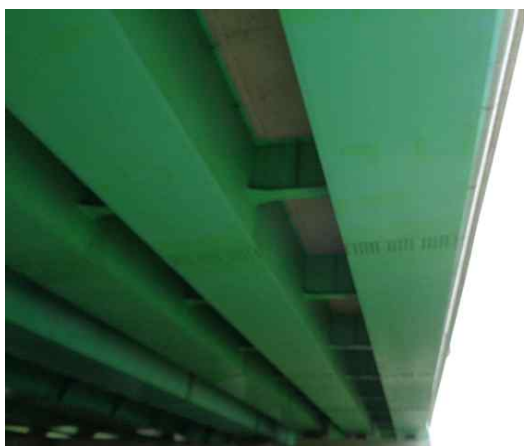
거더외부 S1 상태양호

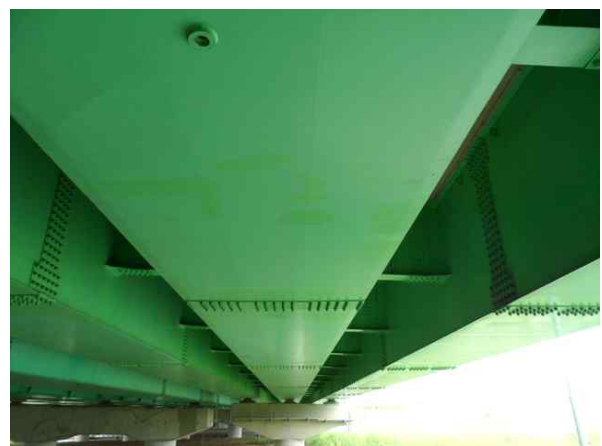
거더외부 S2 상태양호

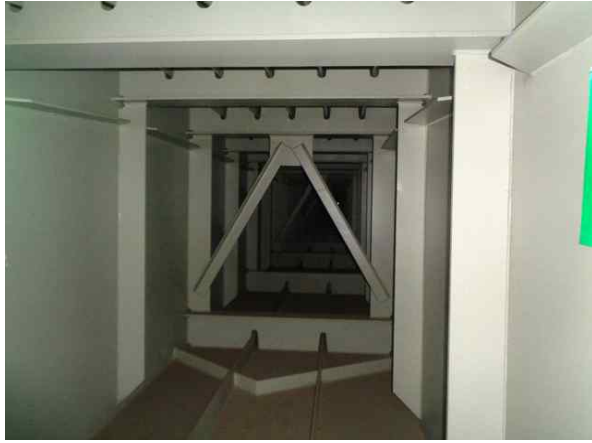
거더내부 S1 상태양호

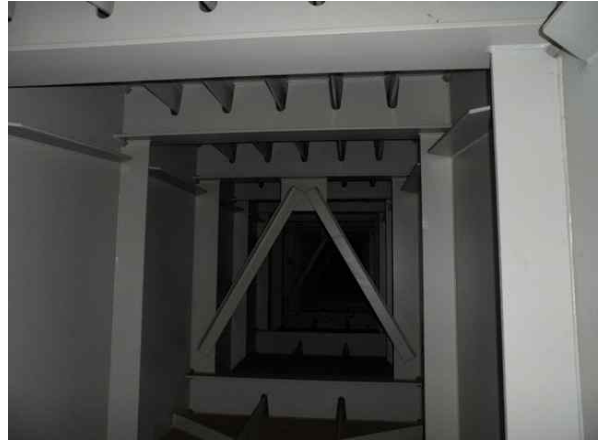
거더내부 S4 상태양호

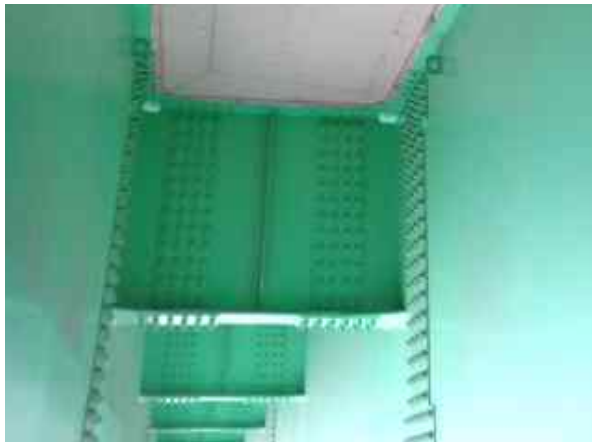
가로보 S1 상태양호

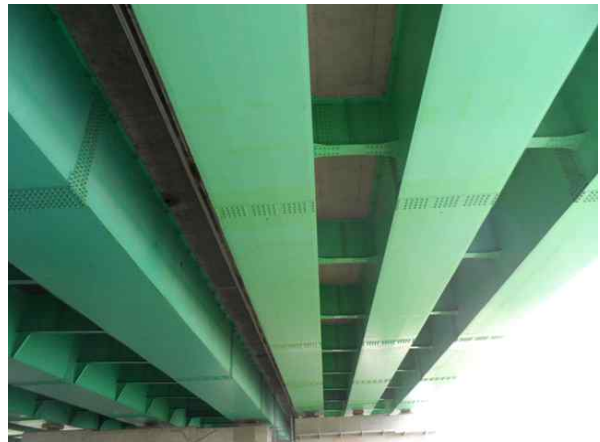
가로보 S2 상태양호

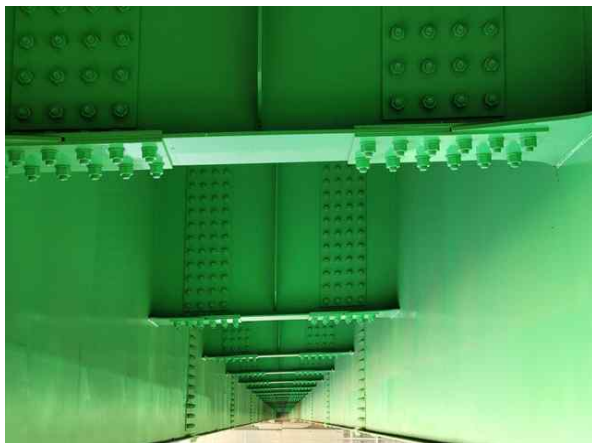
가로보 S3 상태양호

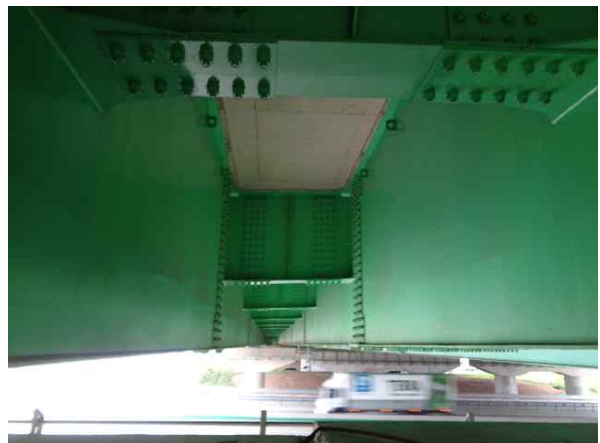
가로보 S4 상태양호

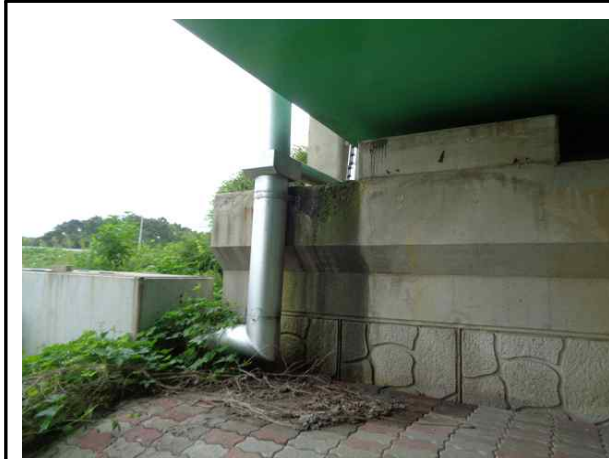
교대 A1 박리 (2.0×2.0)

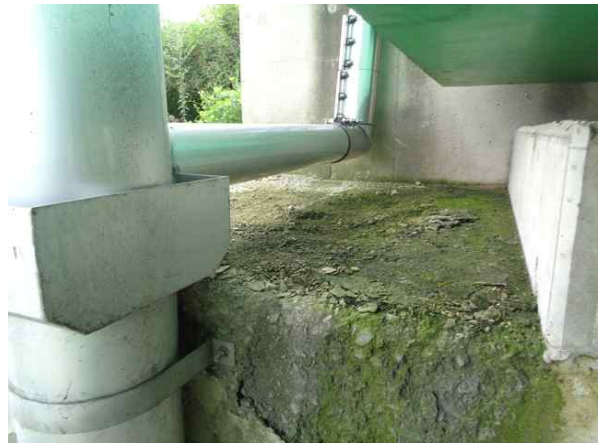
교대 A1 박리 (2.0×2.0)

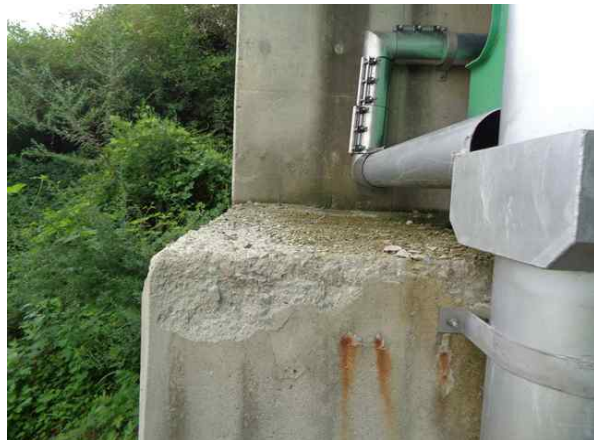
교대 A1 박리 (2.0×2.0)

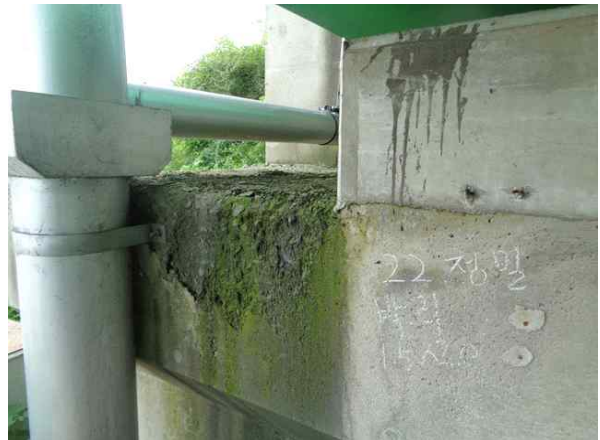
교대 A1 박리 (2.0×2.0)

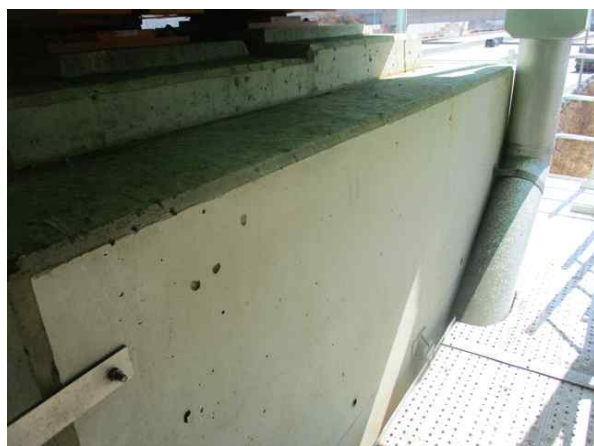
교각 P1 코핑부 상태양호

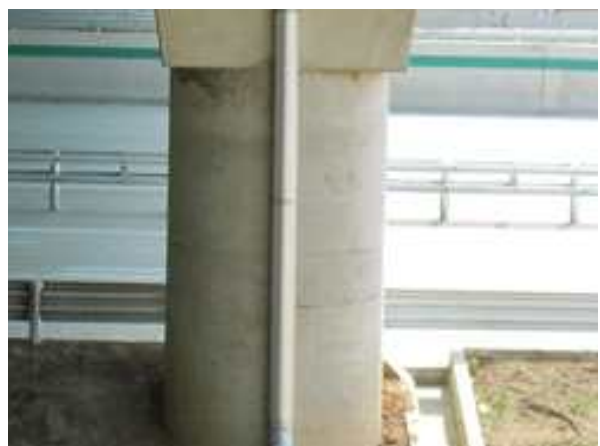
교각 P1 기둥부 상태양호

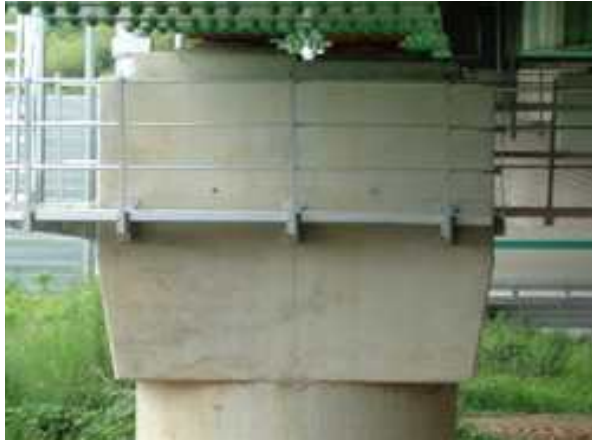
교각 P3 코핑부 상태양호

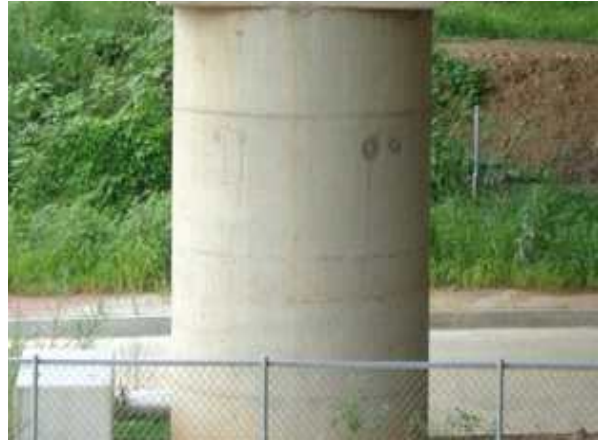
교각 P3 기둥부 상태양호

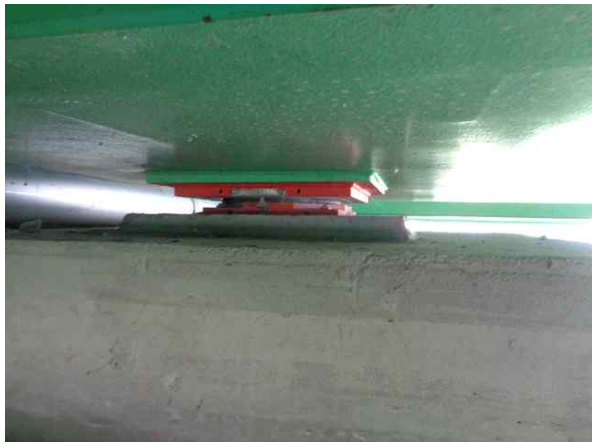
교량반침 A2-Sh1 상태양호

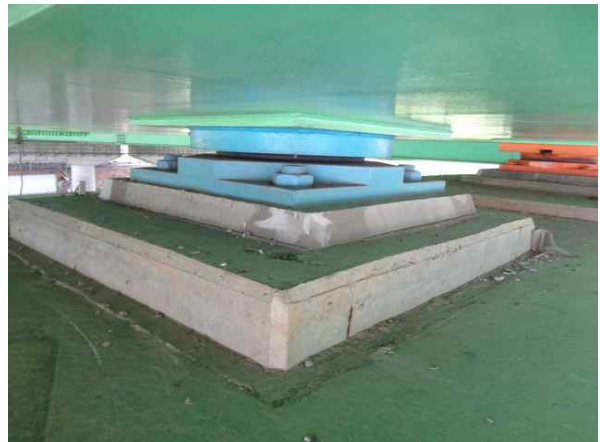
교량반침 P2-Sh3 상태양호

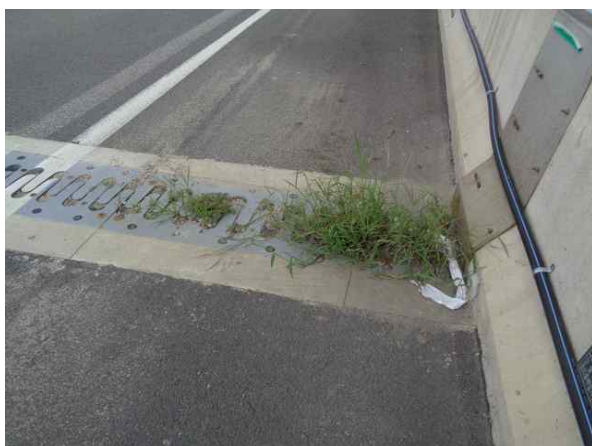
신축이음 A1 토사퇴적(L=2.50m)

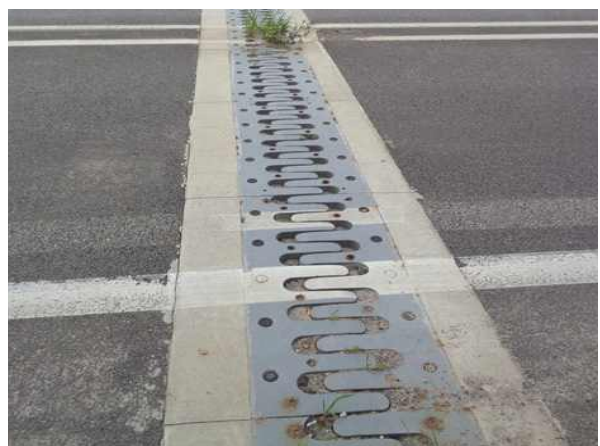
신축이음 A1 후타재 상태양호

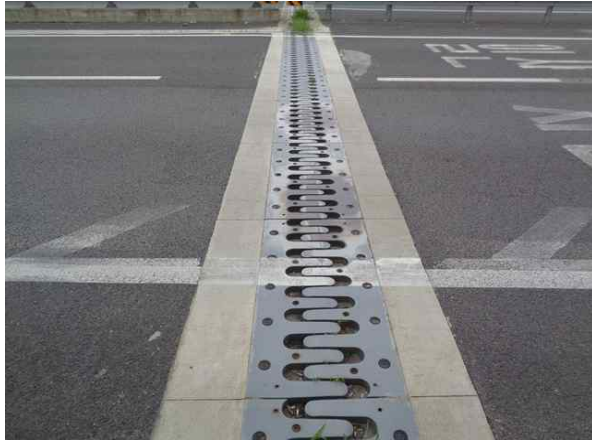
신축이음 A2 상태양호

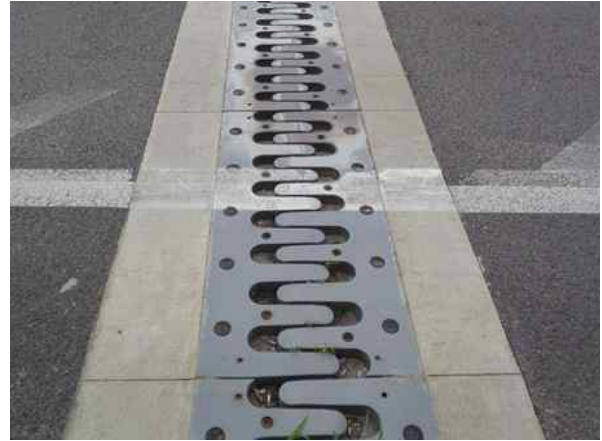
신축이음 A2 후타재 상태양호

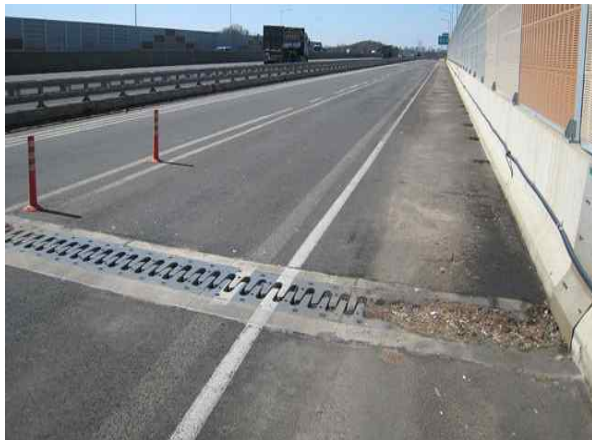
교면포장 S1 상태양호

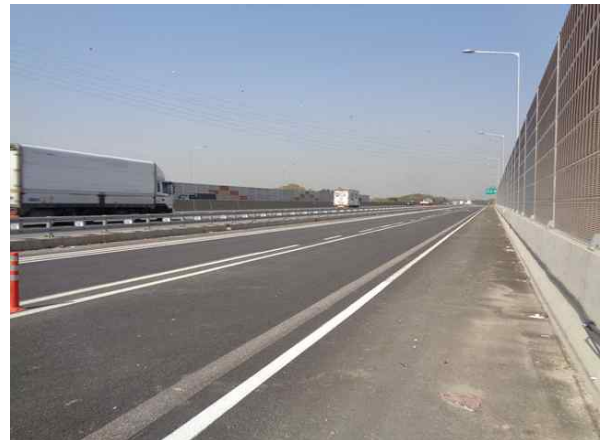
교면포장 S2 상태양호

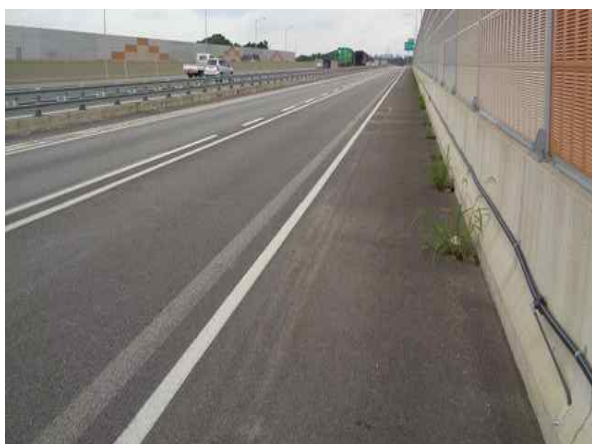
교면포장 S3 상태양호

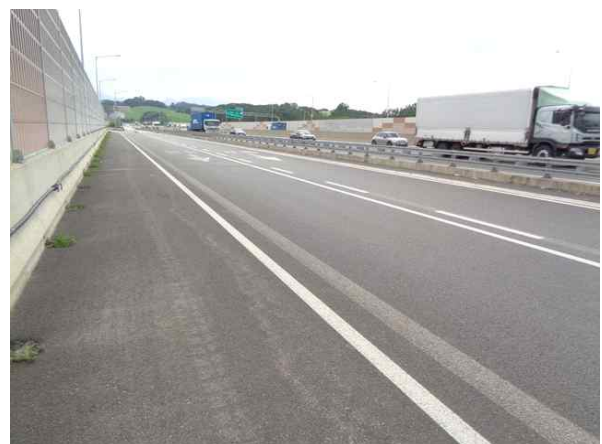
교면포장 S4 상태양호

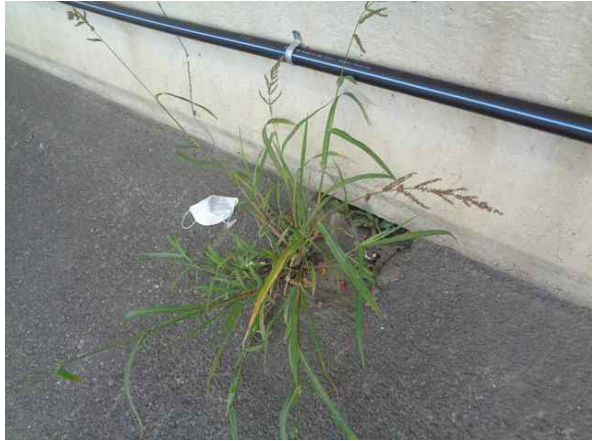
배수시설 S1 배수구 토사퇴적

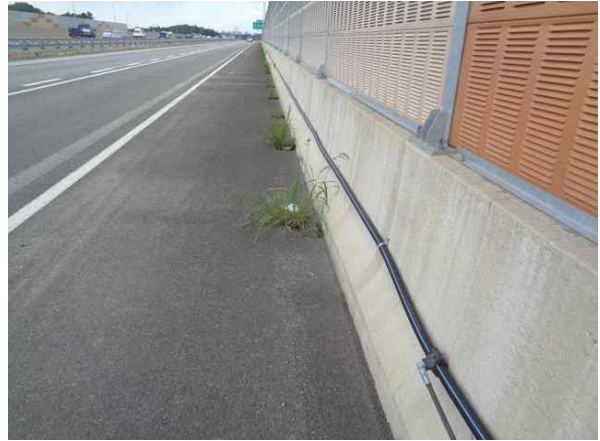
배수시설 S2 배수구 토사퇴적

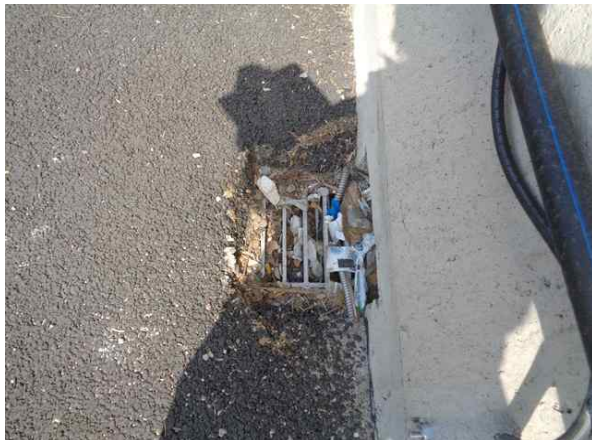
배수시설 S3 배수구 토사퇴적

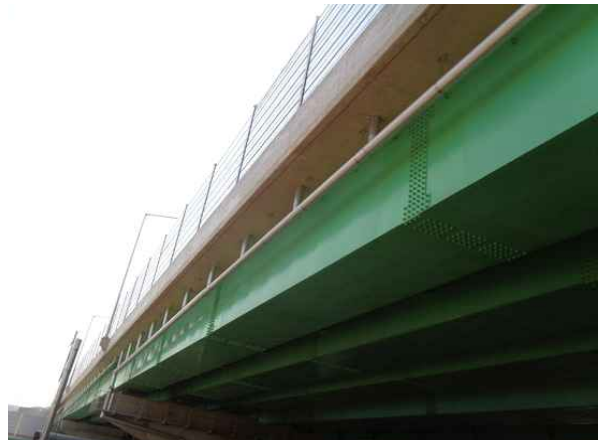
배수시설 S4 배수관 상태양호

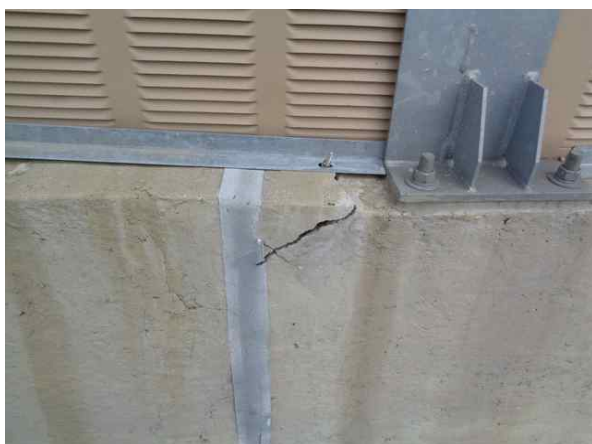
방호벽 S1 접속부 파손(0.2×0.2)

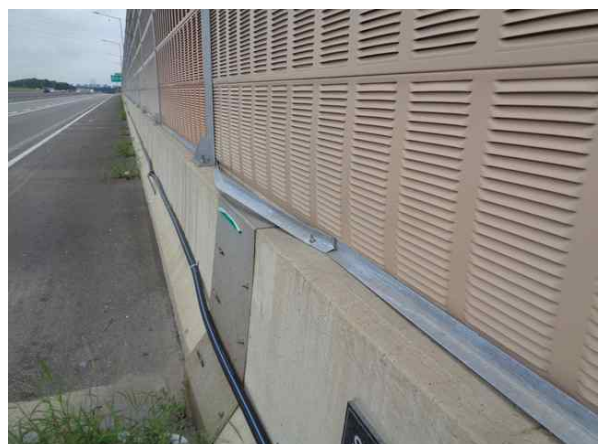
방호벽 S1 방음벽 파손(1EA)

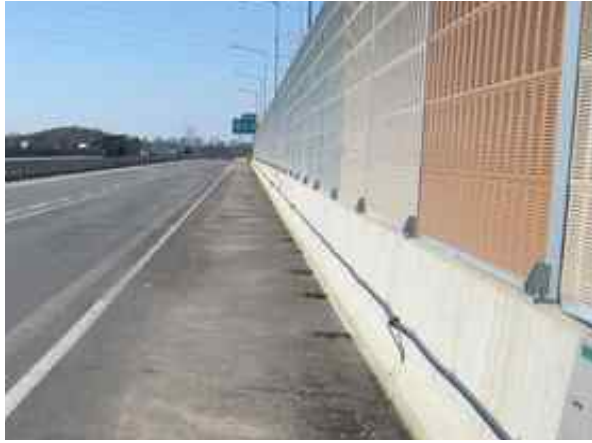
방호벽 S1 상태양호

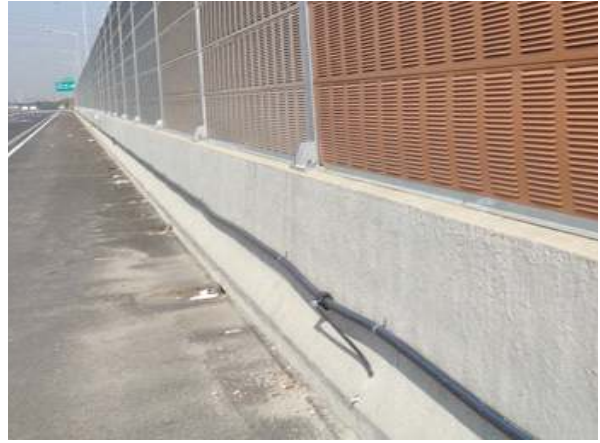
방호벽 S2 상태양호

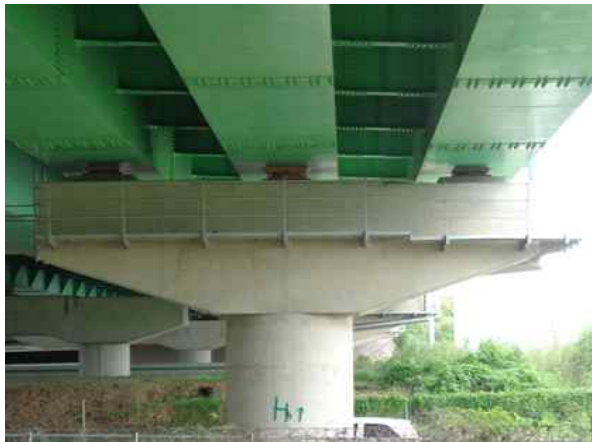
점검시설 상태양호

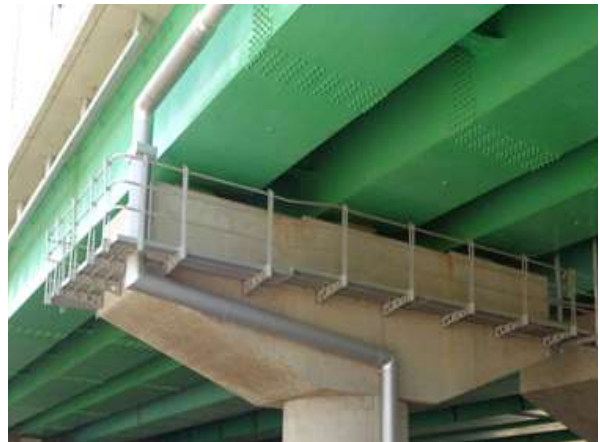
점검로 상태양호
